# INFORME DE SEGURIDAD OPERACIONAL

Título: Excursión de pista. Piper PA-A-28-181, matrícula LV-OMI, Estancia La Igualdad, Ranchos, provincia de Buenos Aires

Fecha y hora del suceso: 27 de diciembre de 2023 a las 21:20 horas (UTC)

## Junta de Seguridad en el Transporte

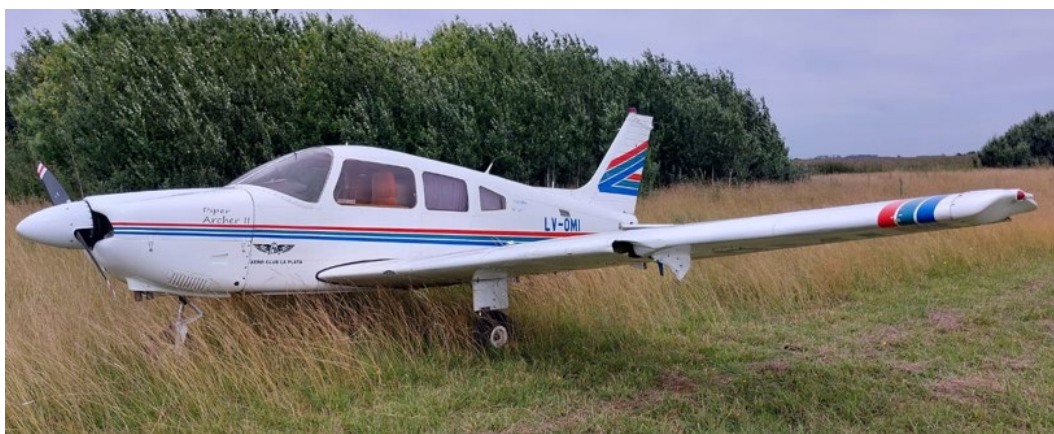
Como consecuencia del suceso, la aeronave resultó con daños en el borde de ataque del semiplano izquierdo. Los ocupantes evacuaron la aeronave por sus propios medios, sin presentar lesiones.

Figura 1. Aeronave LV-OMI. Fuente: investigación JST

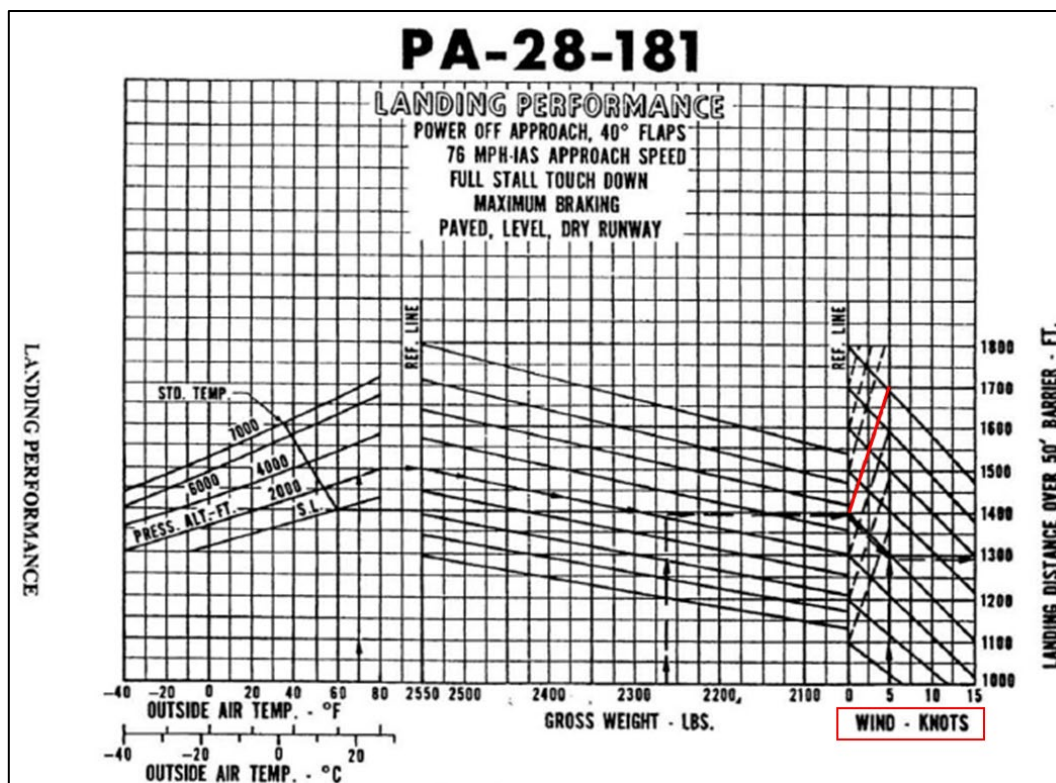
pistas pavimentadas e incluye datos hasta una componente máxima de viento de cola de 5 nudos.

Figura 2. Performance de la aeronave para el aterrizaje. Fuente: investigación JST

La aproximación y el aterrizaje por la pista 14 se realizaron con un viento de cola de 8,5 nudos, lo cual excede los valores establecidos en el POH. Este viento de cola provocó un aumento en la velocidad respecto al suelo de la aeronave, lo que resultó en una mayor distancia de frenado necesaria durante el aterrizaje. Cabe destacar que, previo al aterrizaje que resultó en el accidente, el piloto había realizado una aproximación frustrada debido a un exceso de velocidad, según manifestó.

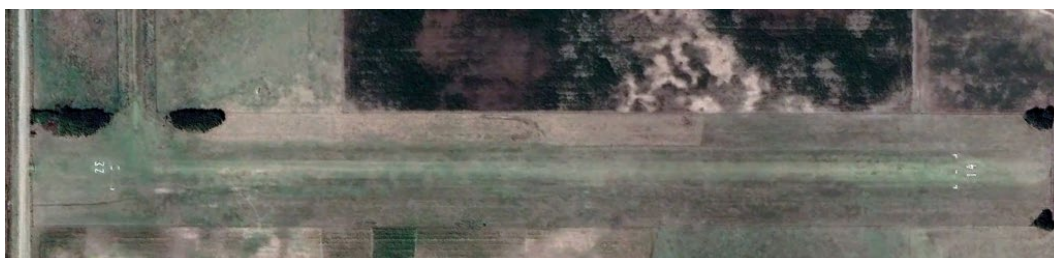
El aeródromo Estancia La Igualdad es privado no controlado, ubicado en el partido de General Paz (provincia de Buenos Aires). La pista habilitada es de tierra, con dimensiones de 700 x 30 metros, y sus cabeceras están identificadas como 14/32.

Figura 3. Vista aérea de la pista del aeródromo. Fuente: investigación JST

La inspección de la pista no reveló desniveles ni señales de deterioro que pudieran haber afectado el desempeño de la aeronave, a pesar de lo indicado por el piloto en la entrevista. Sin embargo, se encontraron marcas de frenadas tanto en el final de la pista 14 como fuera de ella. En ese sentido, la investigación no encontró correlación entre las marcas observadas en el terreno y lo señalado por el piloto.

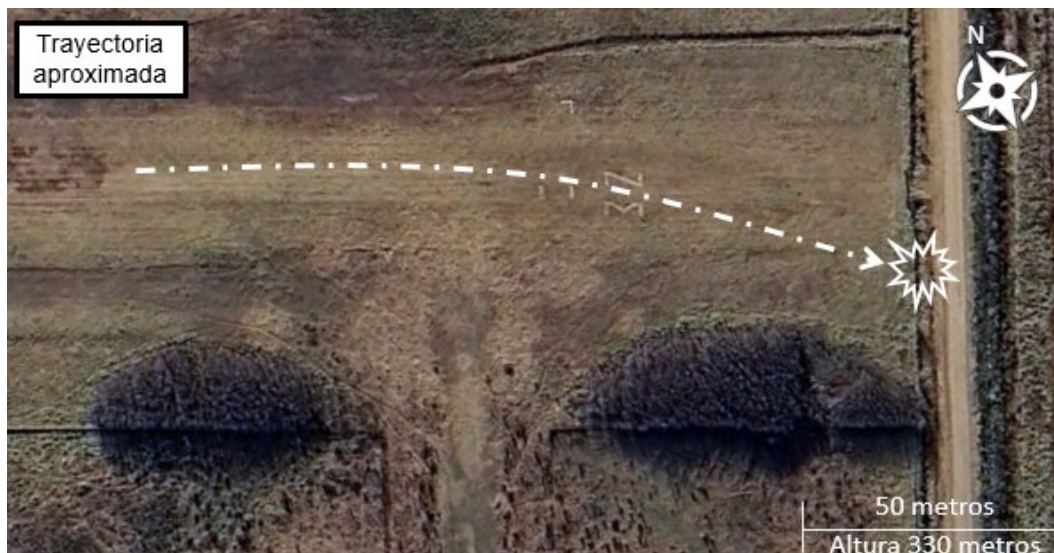
La aeronave impactó con el alambrado perimetral situado a unos 70 metros de la cabecera 32 y a unos 20 metros del eje pista.

Las marcas observadas sobre el terreno indican que, tras exceder la cabecera de la pista, la aeronave inició un desvío hacia la derecha, que se acentuó hasta colisionar con el alambrado perimetral.

Figura 4. Croquis de trayectoria. Fuente: investigación JST

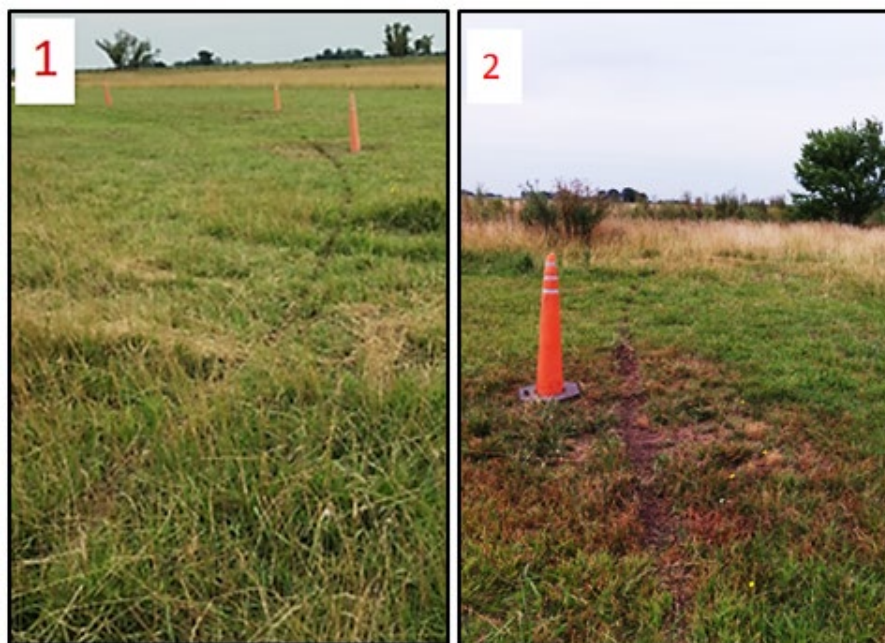
Figura 5. Marcas sobre el terreno (Vista hacia la pista (1) y desde la pista (2)). Fuente: investigación JST

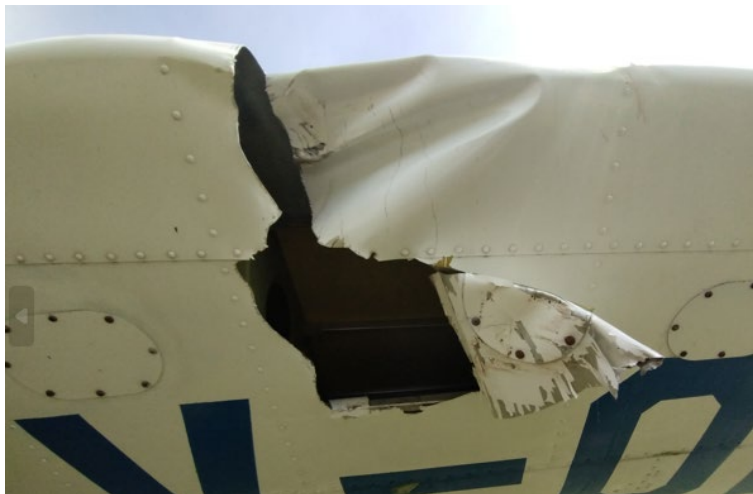
Como resultado del impacto, la aeronave resultó con daños en el recubrimiento del semiplano izquierdo y en uno de los larguerillos de esa sección.

Figura 5. Daños en el semiplano (vista externa). Fuente: investigación JST

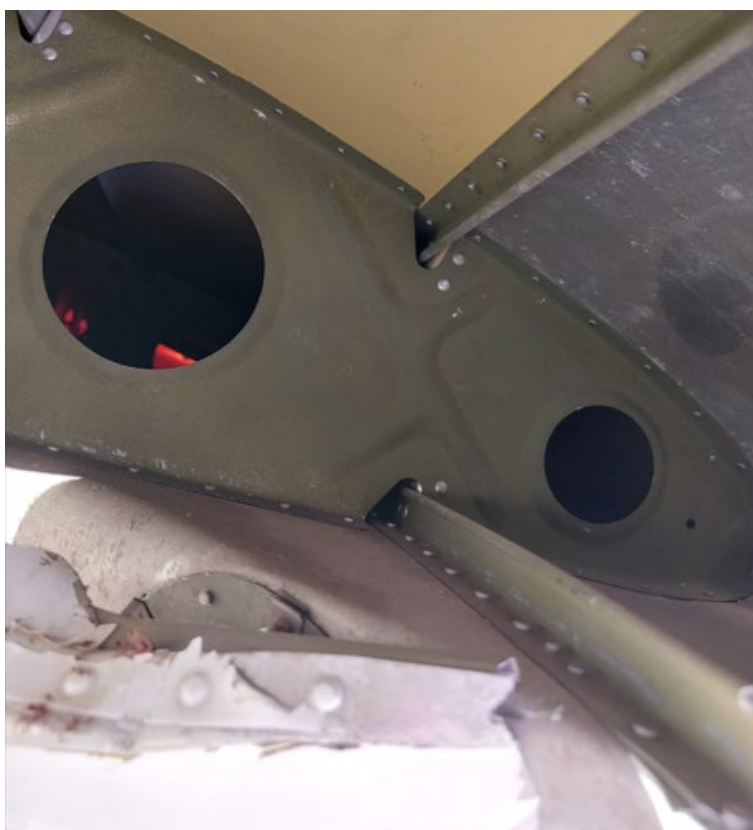
Figura 6. Daños en el semiplano (vista interna). Fuente: investigación JST
