# Informe de Seguridad Operacional

TÍTULO: Falla o malfuncionamiento de sistema/componente (grupo motor).  
Cessna C-172, matrícula LV-GSL, Aeródromo de Chascomús, provincia de  
Buenos Aires

FECHA Y HORA DEL SUCESO: 30 de diciembre de 2023 a las 11:40 horas (UTC)

EXPEDIENTE: EX-2024-00404649- -APN-DNISAE#JST

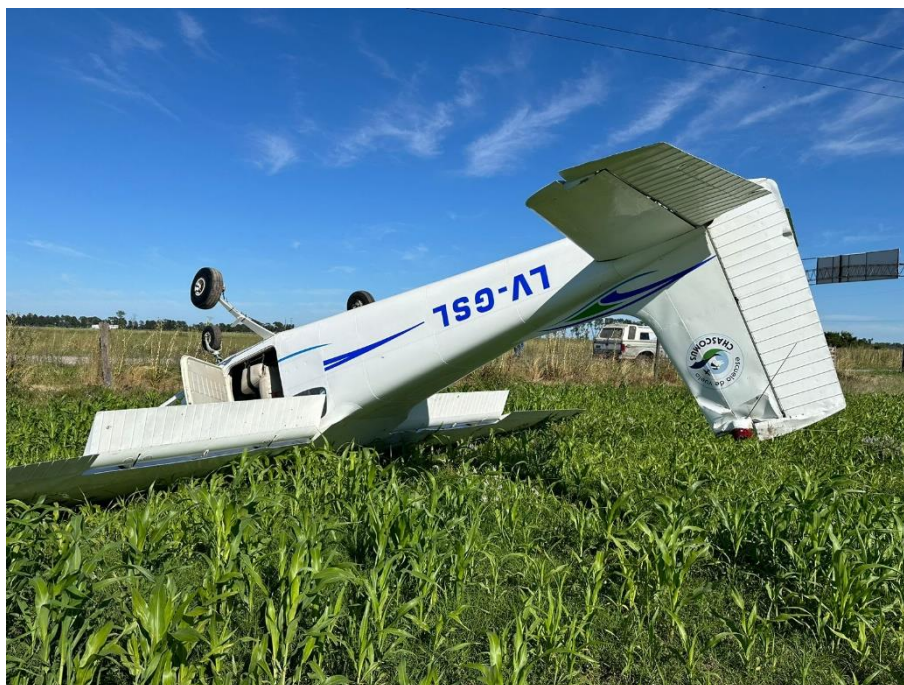
Durante el primer circuito, luego de incorporarse al tramo inicial, la aeronave tuvo una falla de motor. Ante esta situación, la alumna piloto realizó el procedimiento de emergencia y aterrizó en un campo cercano a la pista, donde colisionó con un alambrado perimetral y capotó.

Figura 1. Posición final del LV-GSL. Fuente: investigación JST

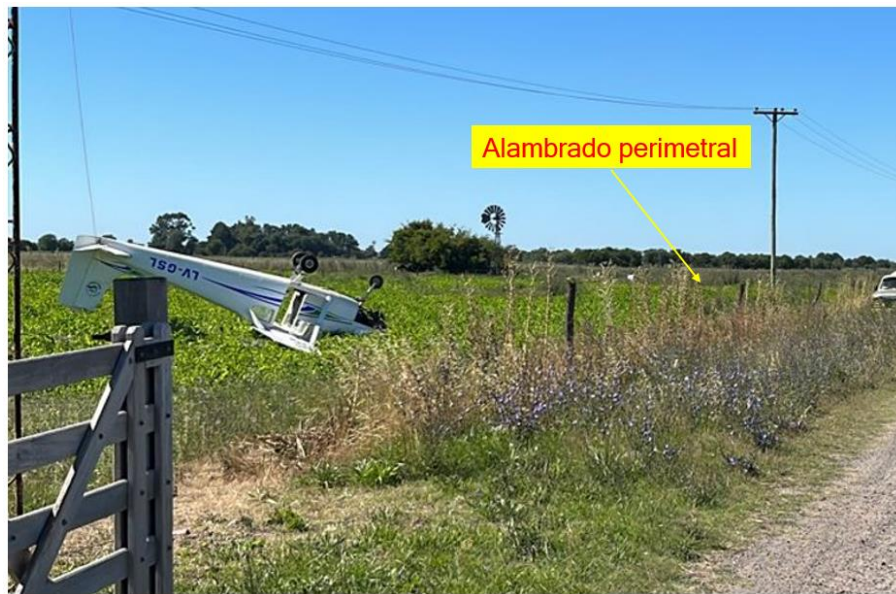
Tras el contacto con el terreno, la aeronave rodó sin aplicación de frenos y, luego de recorrer 118 metros, colisionó contra un alambrado perimetral y capotó. La alumna piloto descendió por sus propios medios sin lesiones.

Figura 2. Posición final de la aeronave tras impactar contra el alambrado perimetral.

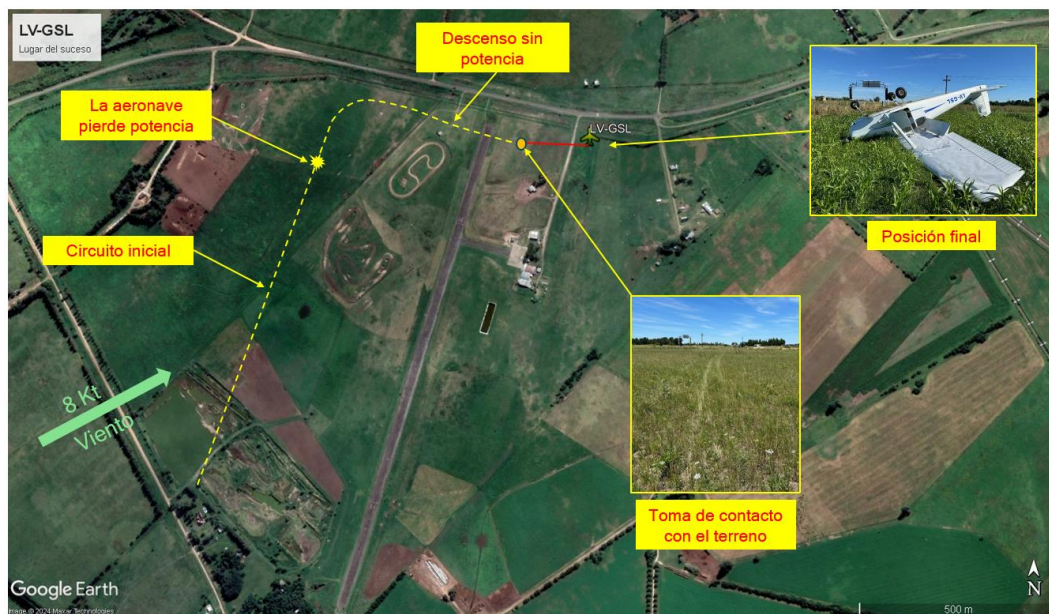
El lugar del suceso se ubicó dentro del aeródromo de Chascomús, en un campo despejado dentro del predio, a 300 metros de la pista de aterrizaje.

Figura 3. Trayectoria y posición final de la aeronave. Fuente: investigación JST

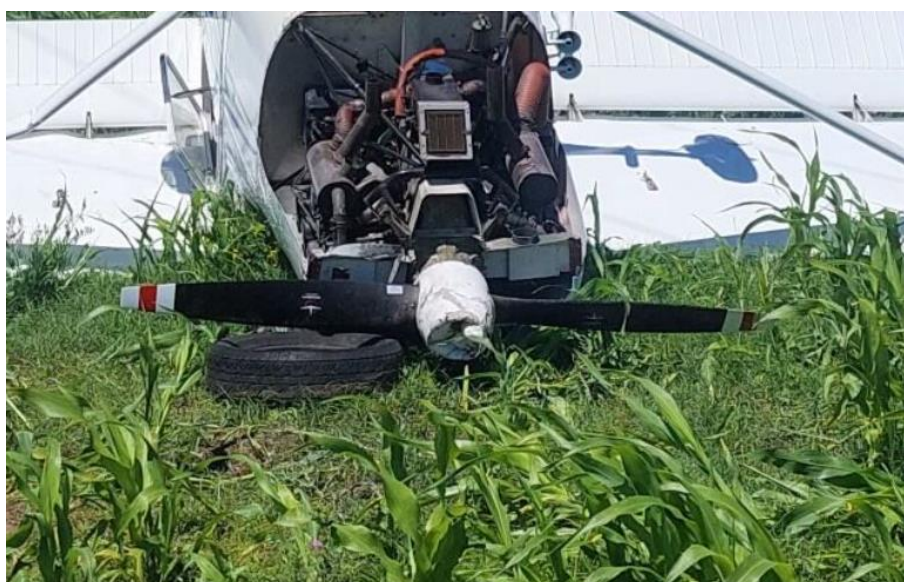
Con motivo de la investigación se verificó la continuidad cinemática del cigüeñal, que resultó sin obstrucciones. Asimismo, se identificaron daños en la hélice, los cuales resultaron consistentes con una condición en la que el motor no estaba entregando potencia al momento del capotaje.

Figura 8. Daños en la hélice. Fuente: investigación JST
