Informe de Seguridad Operacional

SUCESO: Accidente

TÍTULO: Pérdida de control en vuelo. Tecnam P2002 Sierra, matrícula LV-S054, aeródromo de Zárate, provincia de Buenos Aires

FECHA Y HORA DEL SUCESO: 17 de enero de 2024 a las 20:30 horas (UTC)

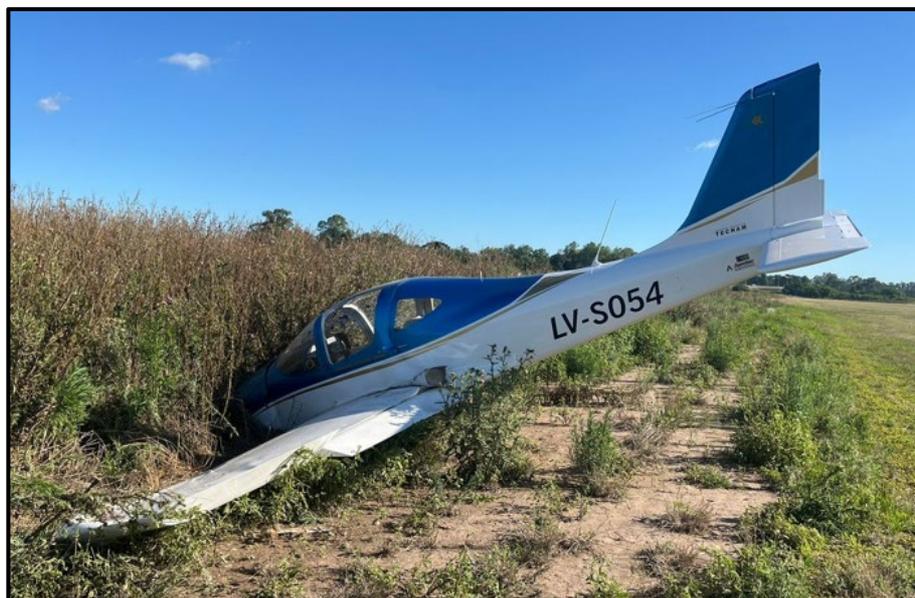
Aproximadamente a las 20:30 horas, durante la fase de despegue por la pista 19 y en condiciones meteorológicas visuales, la aeronave se precipitó contra el terreno tras la rotación, deteniéndose sobre el lateral izquierdo de la pista.

Figura 1. Posición final de la aeronave. Fuente: investigación JST

En este contexto, y teniendo en cuenta la posición en la que se halló la aeronave tras el impacto en relación con el eje de la pista, se infiere que, al bajar la nariz para ganar velocidad, pudo haberse producido una pérdida de control direccional en vuelo a baja altura, que no pudo ser recuperada y derivó en el impacto contra el terreno.

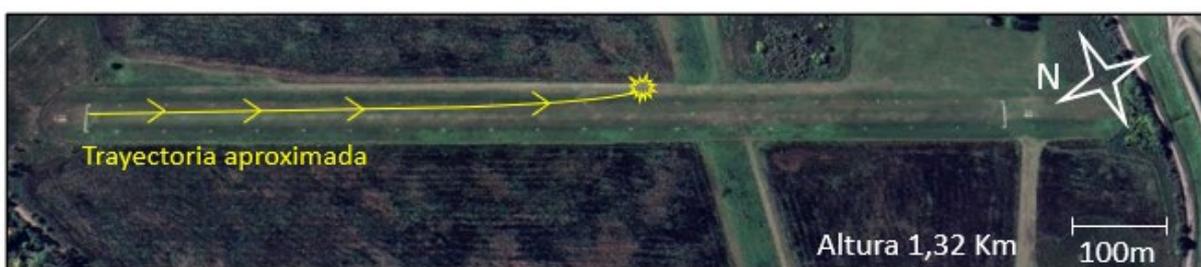
La aeronave impactó contra el terreno a unos 400 metros de la cabecera de pista opuesta (01), sobre el lateral izquierdo.

Figura 3. Trayectoria de la aeronave. Fuente: investigación JST

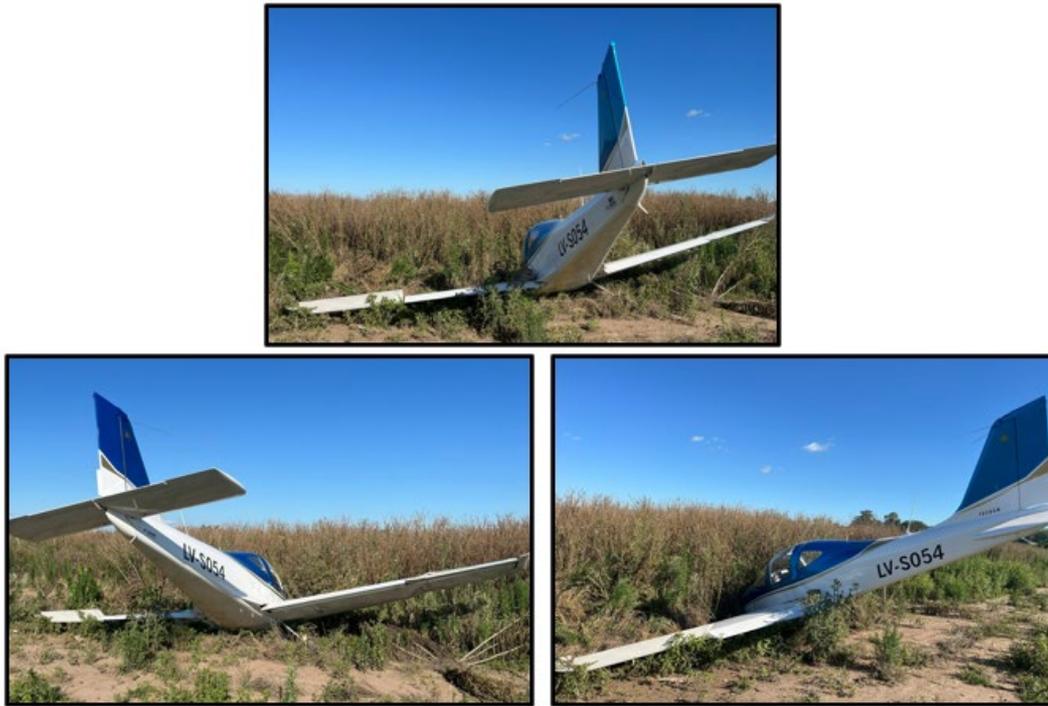
Figura 4. Detalle de la aeronave en el lugar del impacto. Fuente: investigación JST

Como resultado, la aeronave presentó daños en el fuselaje, en ambos planos y en el tren de aterrizaje, además de la destrucción de la hélice. No se encontraron evidencias de fallos previos al accidente en los sistemas principales de la aeronave ni en el motor.

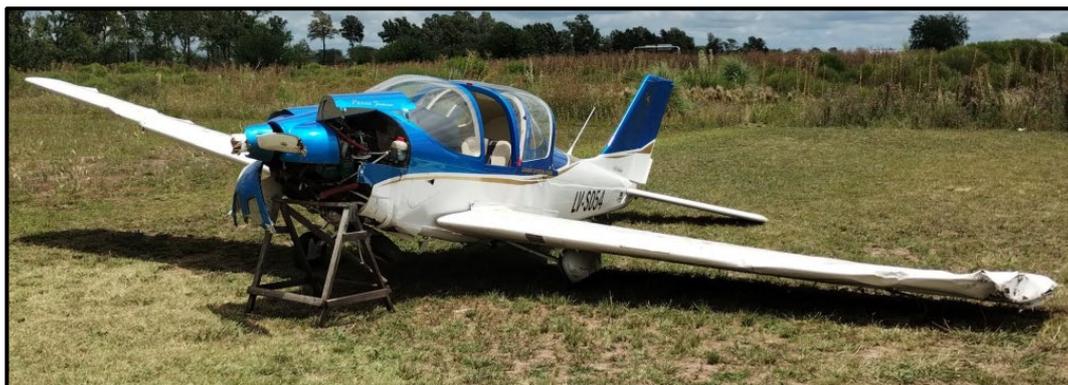
Figura 5. Aeronave tras su remoción del lugar del impacto. Fuente: investigación JST
