INFORME DE SEGURIDAD OPERACIONAL

Suceso: Accidente

Título: Desconocido. Cessna 140-A, matrícula LV-FCV, Reserva Natural y Cultural isla de Puan, provincia de Buenos Aires

Fecha y hora del suceso: 26 de enero de 2024 a las 15:00 horas (UTC)

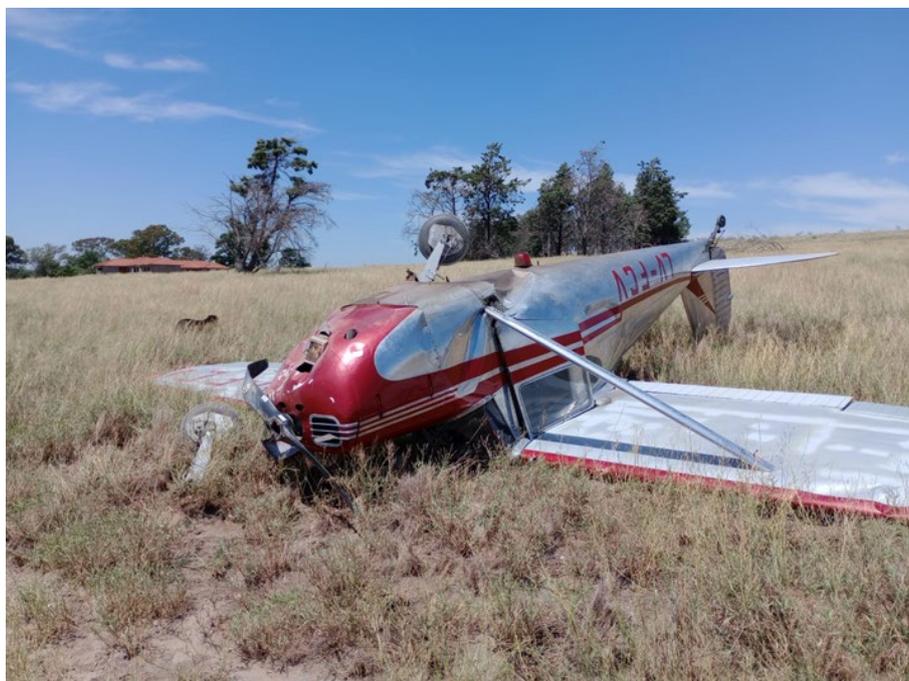
En lugar de seguir la ruta directa al LAD, el piloto decidió desviarse hacia la laguna de Puan y sus alrededores. Tras 30 minutos de vuelo y haber descendido de 1.400 pies a 700 pies aproximadamente, el piloto aplicó potencia al motor, pero este no respondió a la acción comandada y quedó girando en ralentí. Ante esta situación, el piloto realizó un aterrizaje de emergencia en la Reserva Natural y Cultural isla de Puan. Durante la toma de contacto con el terreno, se produjo la pérdida de control de la aeronave, que impactó contra un barranco y capotó.

Como consecuencia del suceso, la aeronave resultó con daños de importancia y la detención brusca del motor.

Figura 1. Posición final del LV-FCV. Fuente: investigación JST

- ✓ La persona a los mandos de la aeronave no contaba con la licencia de piloto
- ✓ Los daños en la aeronave se produjeron por un aterrizaje de emergencia en un lugar no apto y del desplazamiento de esta sobre el terreno producto del viento lateral
- ✓ La aeronave no estaba mantenida conforme a la reglamentación vigente
- ✓ No se encontraron registros de las inspecciones correspondientes luego de un suceso anterior

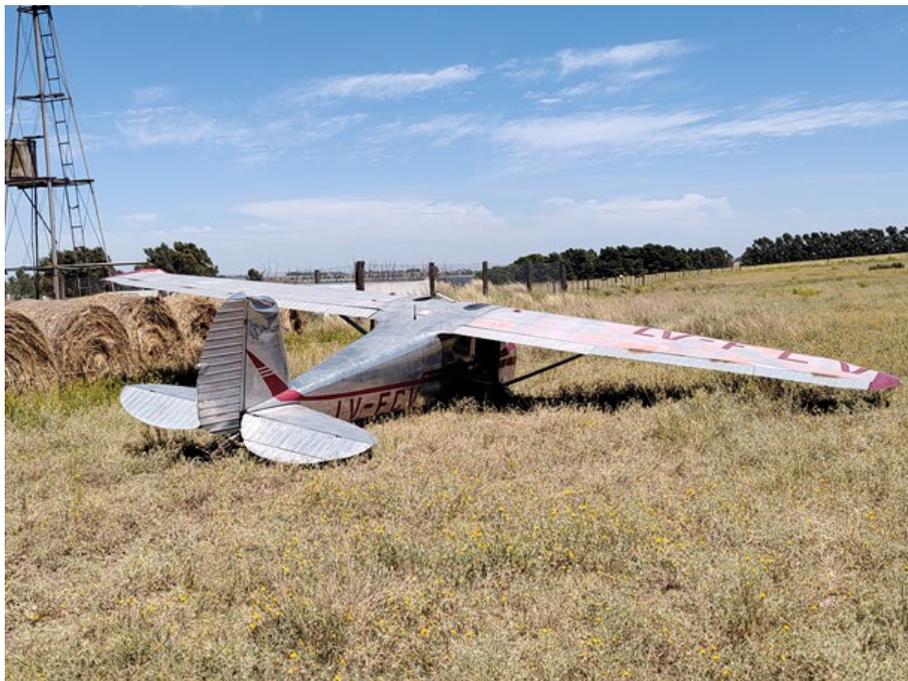
Si bien la notificación fue realizada en tiempo y forma, la aeronave fue manipulada y retirada del lugar del accidente sin la previa autorización de la JST, hacia un predio privado en la localidad de Puan, propiedad del piloto. Para su traslado, el motor fue separado de la aeronave, lo que dificultó la investigación y la detección de posibles fallas que pudieran haber contribuido al accidente. En particular, no se pudo verificar el correcto funcionamiento del mecanismo de accionamiento de potencia.

Figura 2. Lugar donde se encontró la aeronave al arribo de la JST. Fuente: investigación JST

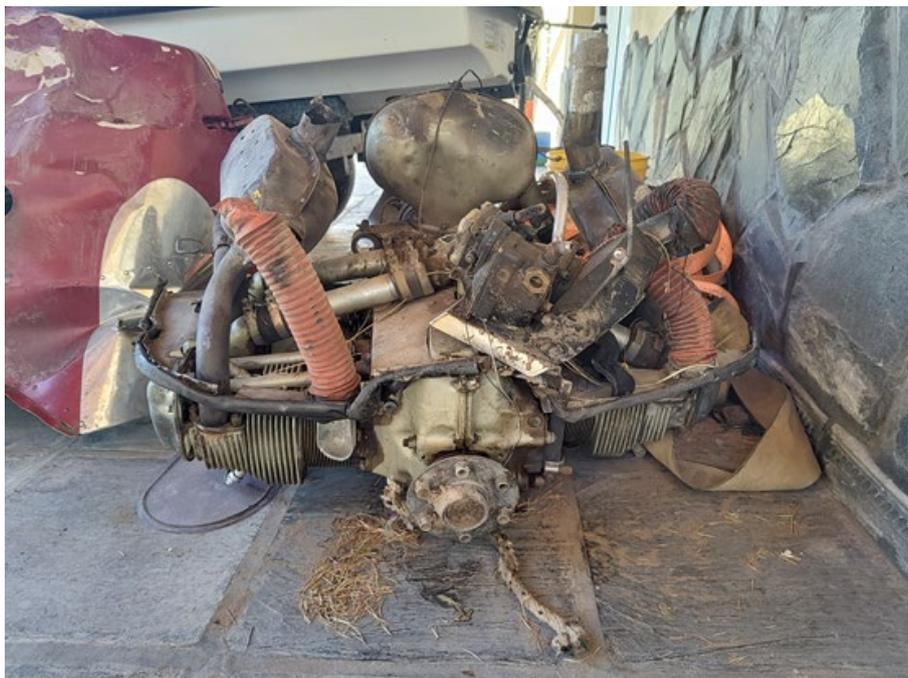
El piloto mencionó que, al encontrarse en una reserva natural, decidió trasladar los restos de la aeronave hacia un campo privado con el objetivo de preservar el área natural y evitar un posible incendio. Durante este traslado se manipularon los restos del avión, se separó el motor y se cortaron cables, lo que dificultó posteriormente las tareas de investigación.

Figura 3. Motor desmontado de la aeronave luego del accidente. Fuente: investigación JST

Cabe destacar que el traslado no autorizado de la aeronave, que implicó el desmontaje del motor, dificultó significativamente la investigación y la detección de posibles fallas que pudieran haber contribuido al accidente. Debido a la manipulación de los restos, no fue posible determinar el estado de diversas piezas de interés para la investigación.

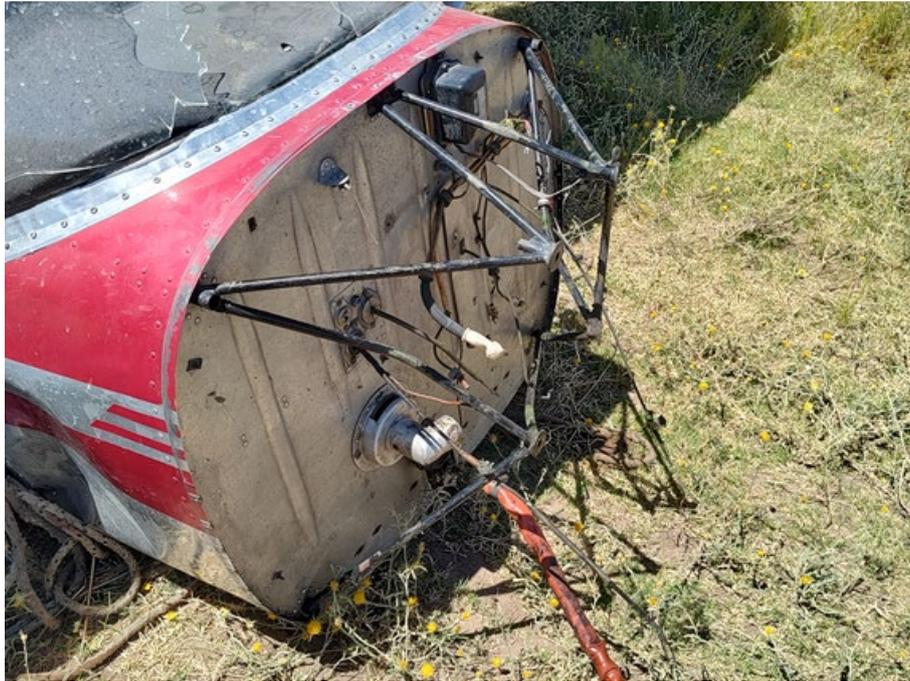
Figura 4. Aeronave retirada del lugar del accidente y llevada a un campo privado. Fuente:
investigación JST

- ✓ Si bien la notificación fue realizada en tiempo y forma, la aeronave fue manipulada y removida del lugar del suceso sin autorización de la JST, lo cual dificultó la investigación
 - ✓ La aeronave despegó de un campo no habilitado
-
