INFORME DE SEGURIDAD OPERACIONAL

Expediente: EX-2024-15605139- -APN-DNISAE#JST

Título: Operaciones a baja altitud. *Thrush Aircraft Inc.* S2R-H80, LV-GKI, zona rural en la localidad de Buchardo, provincia de Córdoba

Fecha y hora del suceso: 13 de febrero de 2024 a las 20:30 horas (UTC)

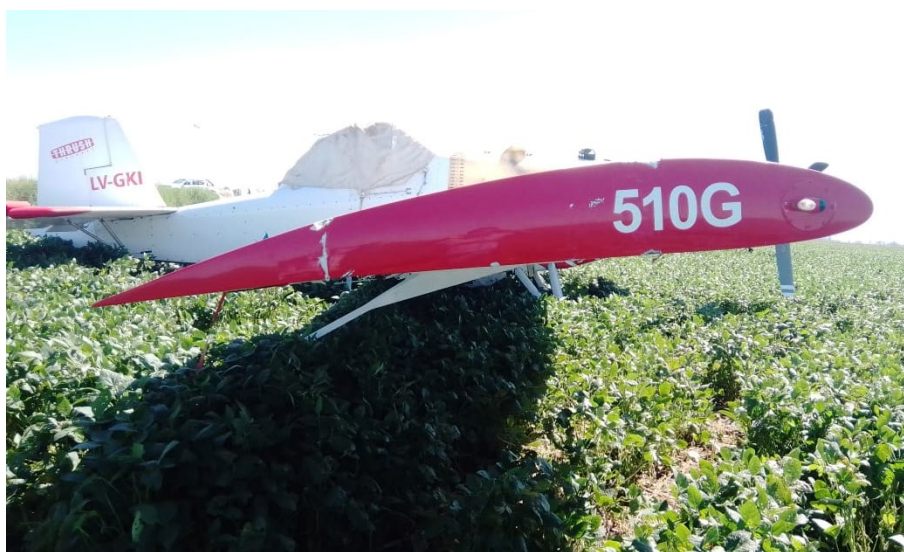
Como consecuencia del suceso, la aeronave resultó con daños en la hélice del motor, en el faro de aterrizaje del plano derecho y en la tolva.

Figura 1. Aeronave LV-GKI. Fuente: investigación JST

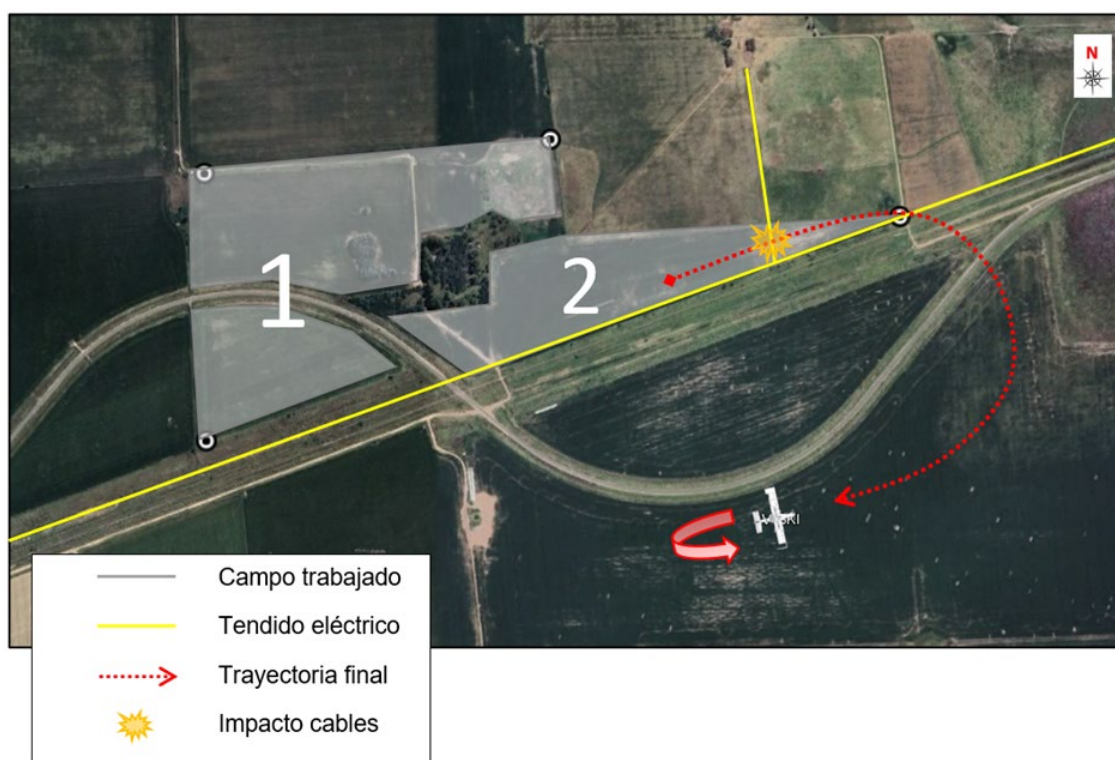
En la entrevista, el piloto manifestó que, antes de iniciar las tareas de aeroaplicación, realizó un reconocimiento aéreo e identificó como obstáculos de la zona tendidos eléctricos, así como las arboledas lindantes con el primer lote (indicado como "1" en la figura 2).

El vuelo del accidente se inició con la aplicación en el primer lote desde una altura de aproximadamente dos metros, utilizando un circuito tipo hipódromo. Luego, con un patrón de aeroaplicación de ida y vuelta, se inició el trabajo en el segundo lote, ubicado al sureste (indicado como "2" en la figura 2).

Figura 2. Dinámica del impacto. Fuente: investigación JST

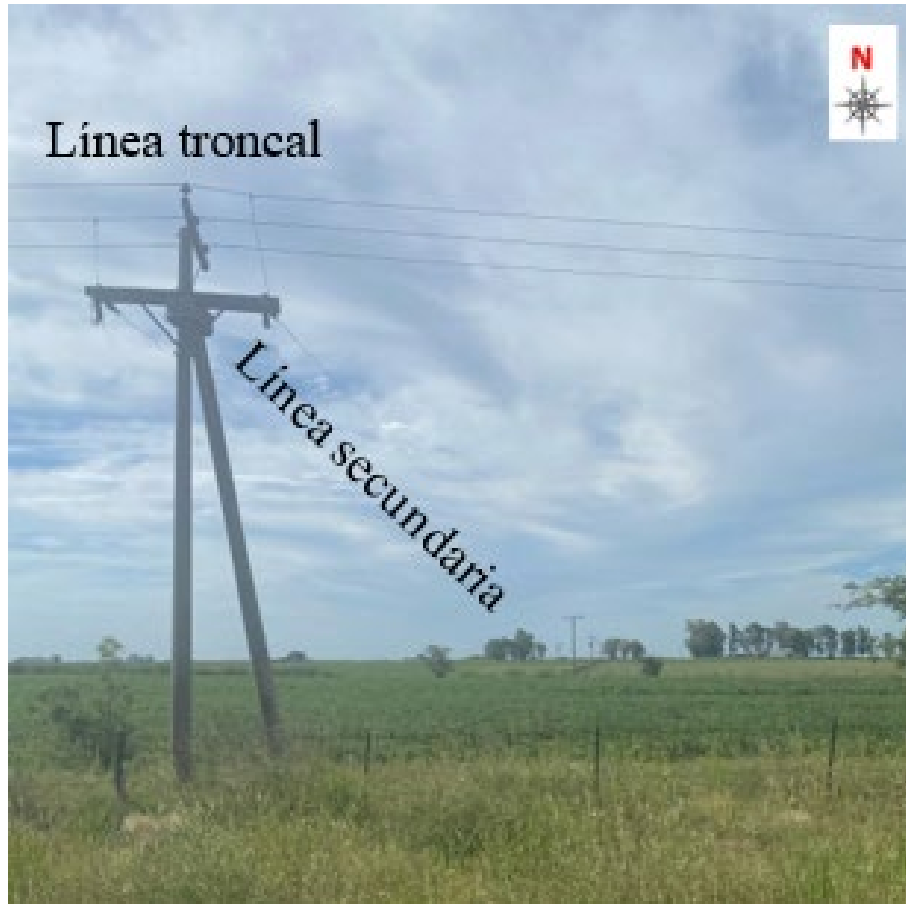
En la primera pasada, en sentido oeste-este, volando paralelo a la línea troncal de media tensión que seguía el sentido de las vías ferroviarias y dentro del lote, el piloto omitió la

presencia de la línea eléctrica que partía casi perpendicular de la troncal hacia el norte (ver figura 3). Al verla, intentó ganar altura para evitar la colisión, pero en ese momento sintió un golpe y la aeronave se elevó.

Figura 3. Intersección de línea troncal y tendido secundario. Fuente: investigación JST

La omisión del tendido eléctrico secundario durante la operación sugiere una posible disminución de la atención selectiva y vigilancia debido al tiempo de vuelo acumulado en la tarea. Además, la transición de un contexto operativo con ciertos obstáculos a otro con diferentes condiciones pudo haber contribuido a la ocurrencia del accidente.

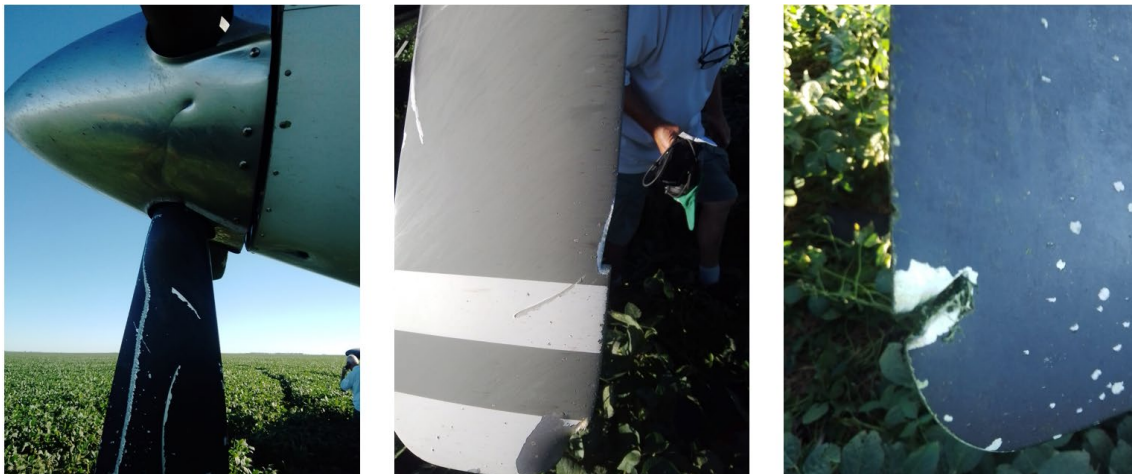
Asimismo, se observaron daños de importancia en las palas y en el cono de hélice, así como en el faro de aterrizaje del plano derecho y en la tolva.

Figura 4. Daños en las palas y el cono de hélice. Fuente: investigación JST

El análisis detallado de la dinámica del impacto y los daños observados en la aeronave resulta coherente con lo mencionado en la entrevista por el piloto. Los daños en la hélice indicaron que la aeronave había iniciado necesariamente un ascenso, desde la altura promedio de la aeroaplicación del producto, aproximadamente dos metros, hasta la altura del tendido eléctrico, que era de ocho metros.

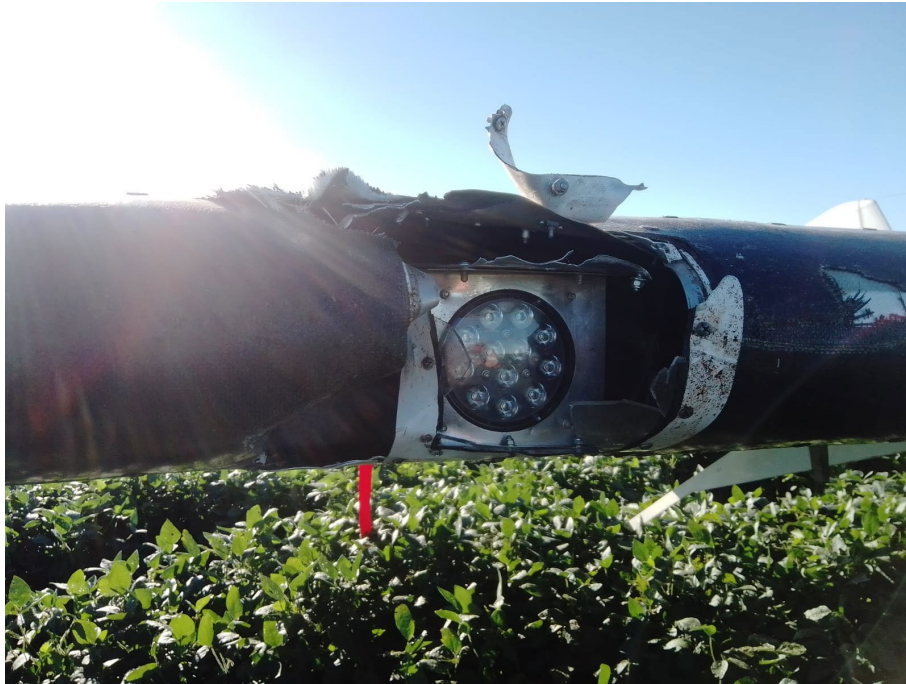
Figura 5. Daño en el faro de aterrizaje del plano derecho. Fuente: investigación JST

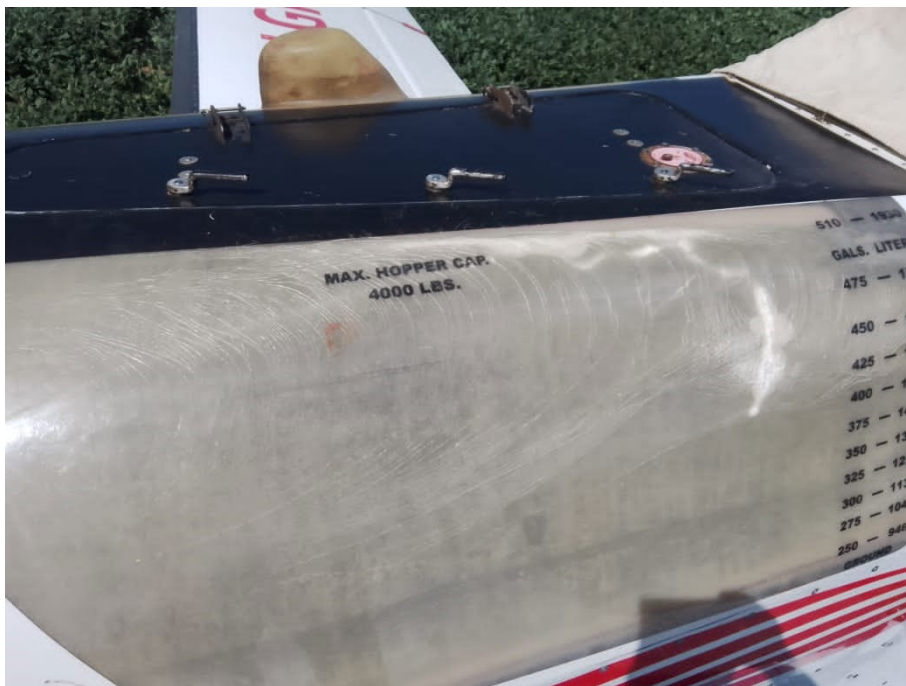
Figura 6. Daños en tolva de la aeronave. Fuente: investigación JST
