# Informe de Seguridad Operacional

SUCESO: Accidente

TÍTULO: Otros. Piper PA-28-181, matrícula LV-ODF, Aeródromo General Pico,  
provincia de La Pampa

EXPEDIENTE: EX-2024-52693040- -APN-DNISAE#JST

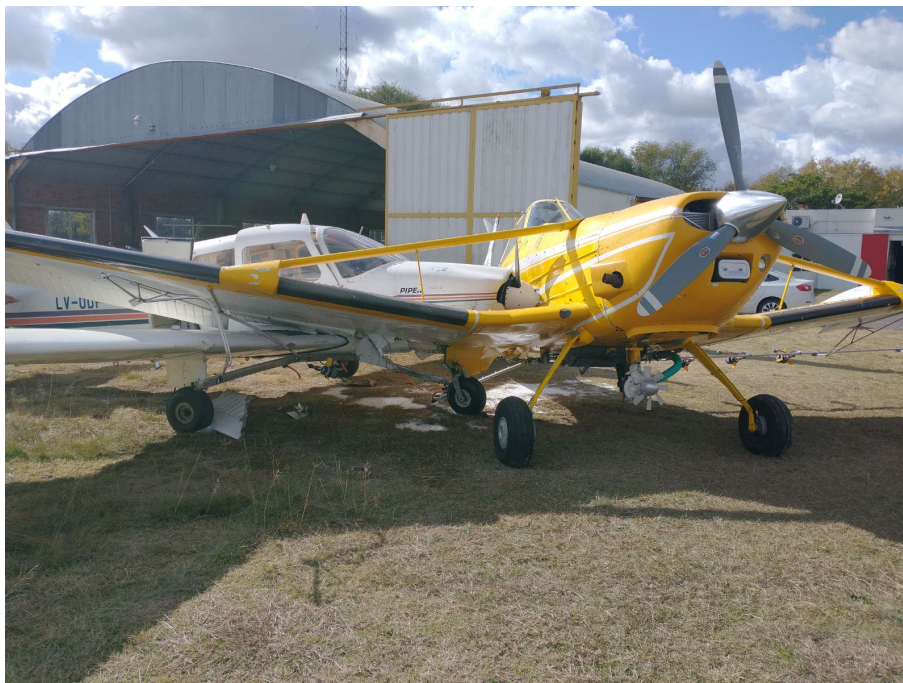
Durante la puesta en marcha, el piloto no logró encender el motor, por lo que descendió de la aeronave para verificar el motivo de la falla. En ese momento, giró manualmente la hélice, lo que provocó el encendido del motor. La aeronave comenzó a desplazarse por la plataforma sin control hasta colisionar con la aeronave con matrícula LV-BGT, que se encontraba estacionada y sin ocupantes.

Figura 1. Posición final de las aeronaves. Fuente: investigación JST

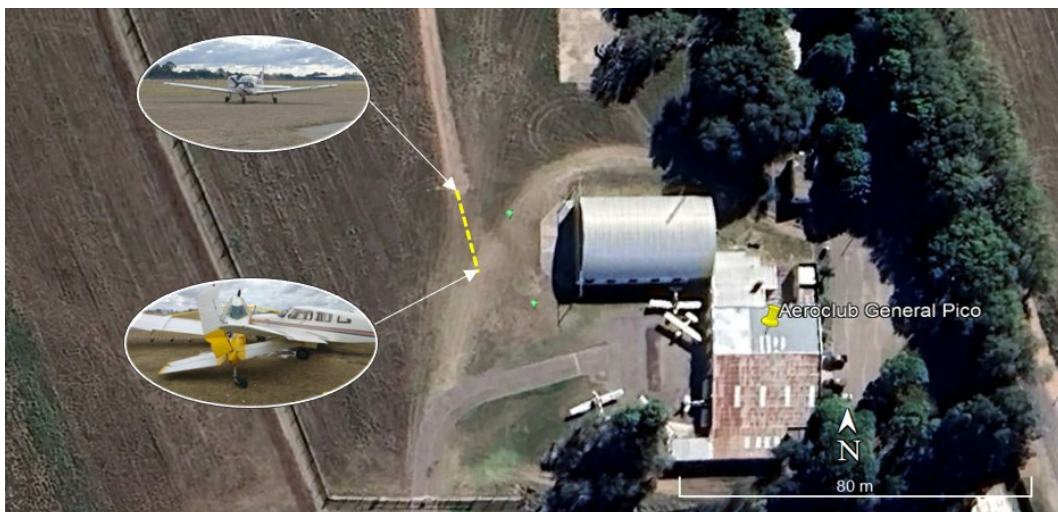
Tras el encendido del motor, la aeronave recorrió aproximadamente 25 metros hasta el impacto. No hubo dispersión de restos. El Servicio de Salvamento y Extinción de Incendios (SSEI) del aeródromo intervino de manera preventiva.

Figura 2. Trayectoria y posición final de las aeronaves. Fuente: investigación JST

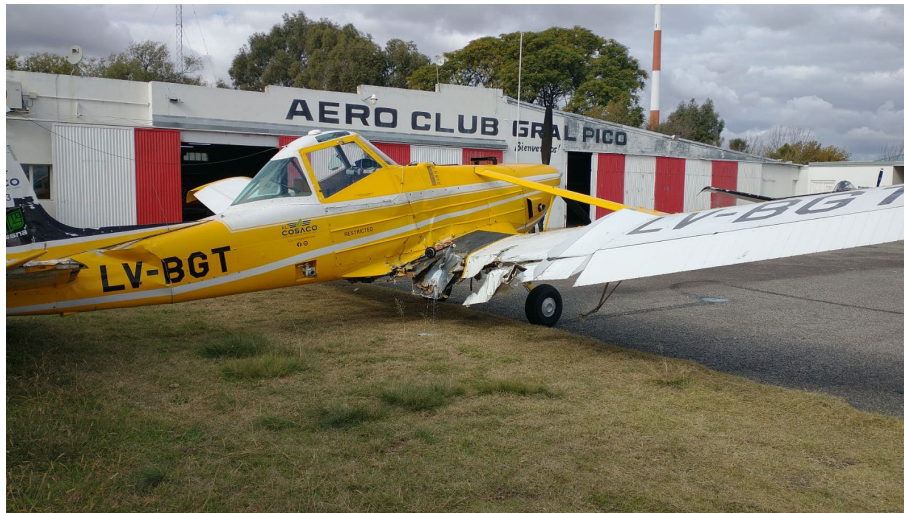
La aeronave LV-BGT resultó con daños de importancia en la célula, mientras que la LV-ODF presentó daños leves en la célula y posibles daños en el motor, debido a la detención brusca, y en la hélice.

Figura 3. Daños de importancia de la aeronave LV-BGT. Fuente: investigación JST

La aeronave, no comandada, colisionó contra la aeronave LV-BGT, que permanecía estacionada en la plataforma. Los daños observados en ambas aeronaves fueron compatibles con una colisión en tierra, y no se identificaron daños preexistentes o desperfectos que pudieran haber contribuido al suceso. Tampoco fue posible determinar el origen de la falla que impidió el encendido del motor mediante los procedimientos normales.

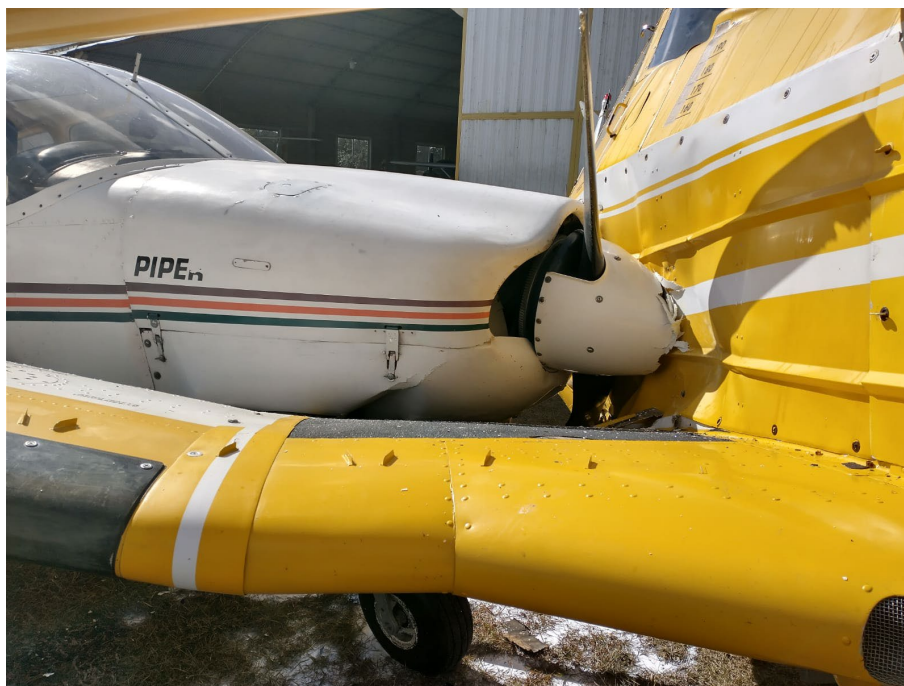
Figura 4. Daños en hélice de la aeronave LV-ODF. Fuente: investigación JST
