INFORME PRELIMINAR

Suceso: Accidente

Título: Excursión de pista. Fairchild Metro III, matrícula LV-VDJ, Río Gallegos,
provincia de Santa Cruz

Fecha y hora del suceso: 07 de junio de 2024 a las 21:45 horas (UTC)

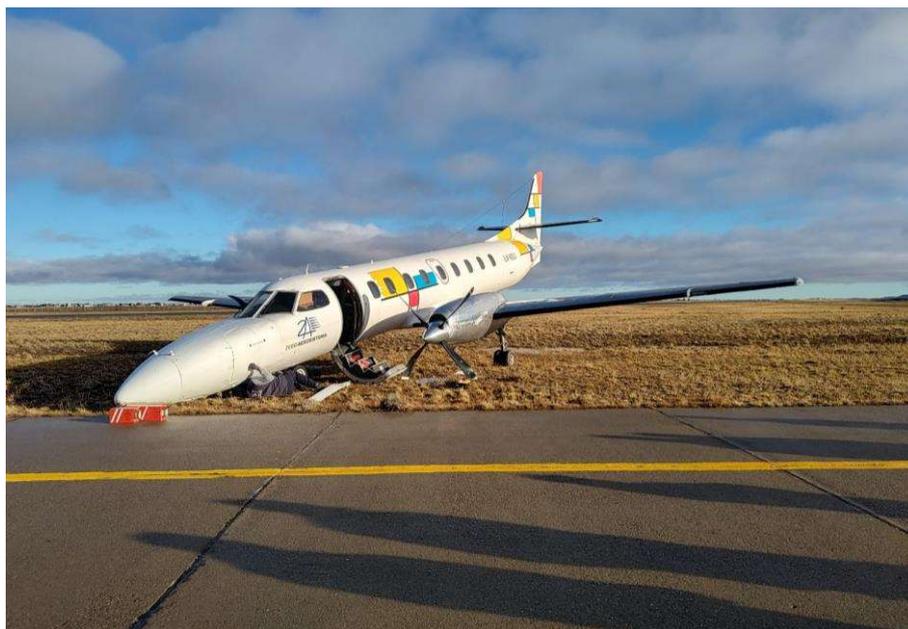
Como consecuencia del suceso, colapsó el tren de nariz de la aeronave y resultó con daños en las hélices producto del contacto contra el terreno.

Figura 1. Posición final de la aeronave. Fuente: investigación JST

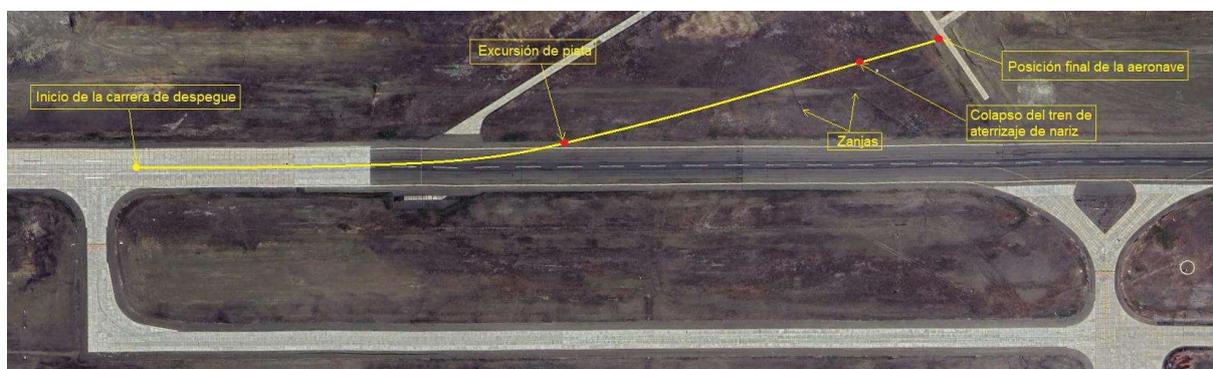
Según las marcas halladas en el terreno, la excursión de pista ocurrió a 500 metros aproximadamente desde el inicio de la carrera de despegue. Tras la salida de pista, la aeronave recorrió 480 metros hasta su detención.

Figura 5. Recorrido de la aeronave. Fuente: investigación JST

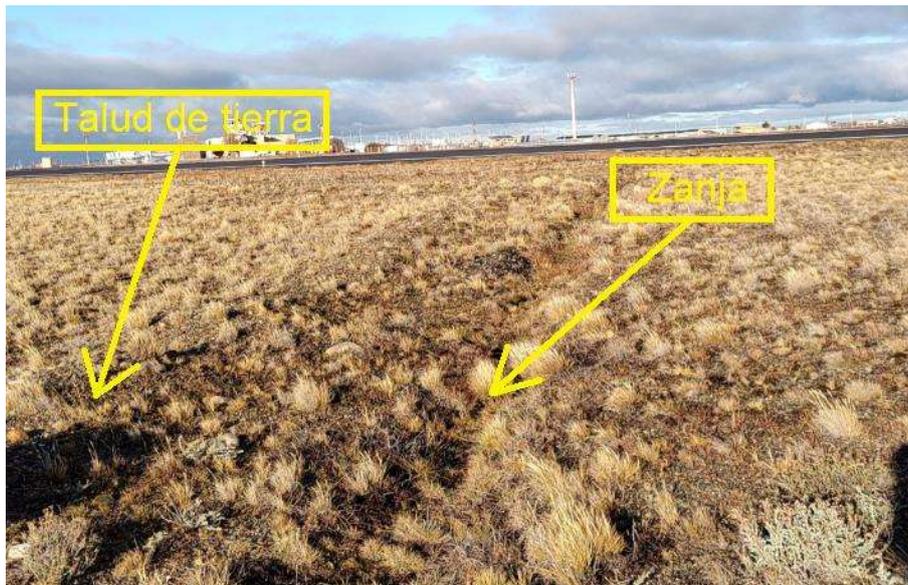
Durante el relevamiento de campo se hallaron dos zanjas de drenaje de una profundidad de 40 cm y un talud de tierra en su borde de 40 cm. La aeronave sobrepasó la primera de ellas a una distancia de 83 metros desde el eje de pista y la segunda a 98 metros desde el eje de pista, momento en el cual se produjo la rotura del tren de nariz.

Figura 6. Zanjas y talud de tierra hallados. Fuente: investigación JST

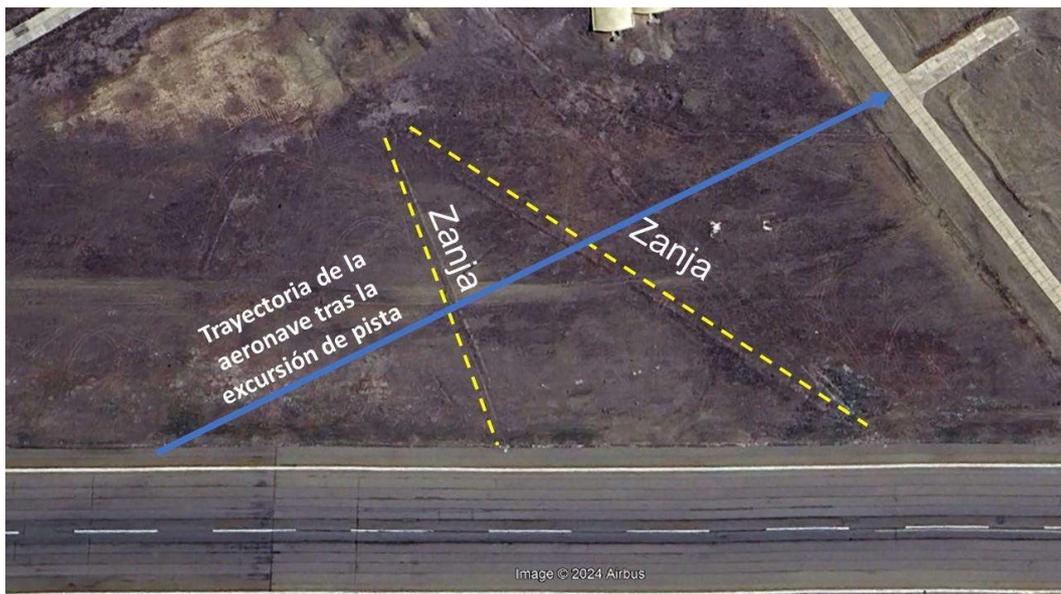
Figura 7. Zanjas ubicadas sobre el lateral izquierdo de la pista 07. Fuente: investigación JST

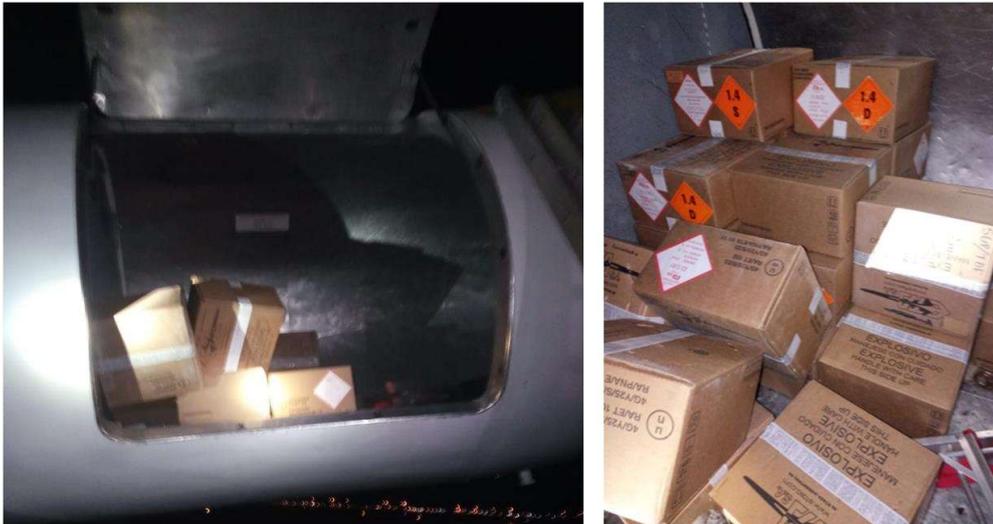
Figura 8. Imagen del compartimento de carga de la aeronave. Fuente investigación JST

Durante el relevamiento de campo se estableció la presencia de 25 bultos en el compartimento de carga y una caja dentro de la cabina de pasajeros; los elementos fueron entregados al

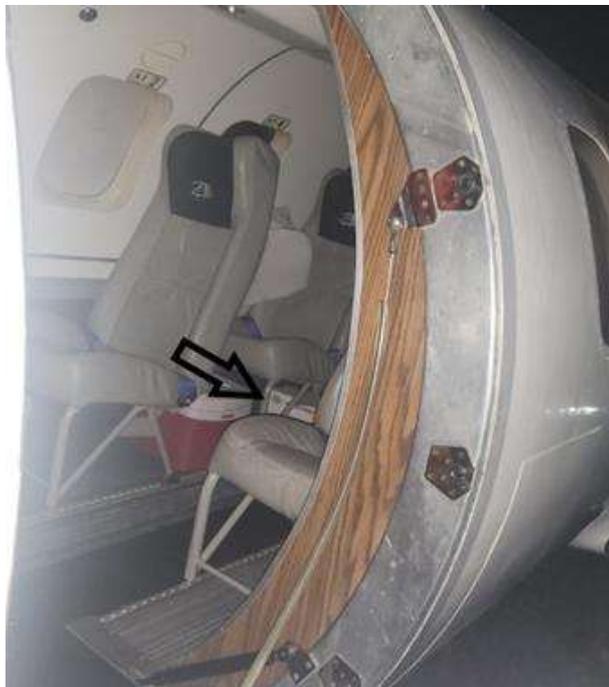
Figura 9. Debajo del asiento N.º 4 (en la cabina de pasajeros) se halló una caja con MMPP. Fuente: investigación JST

La investigación no halló evidencias de documentos o certificados que autorizaran a Dos Mil Aerosistema las operaciones de transporte de mercancías peligrosas.

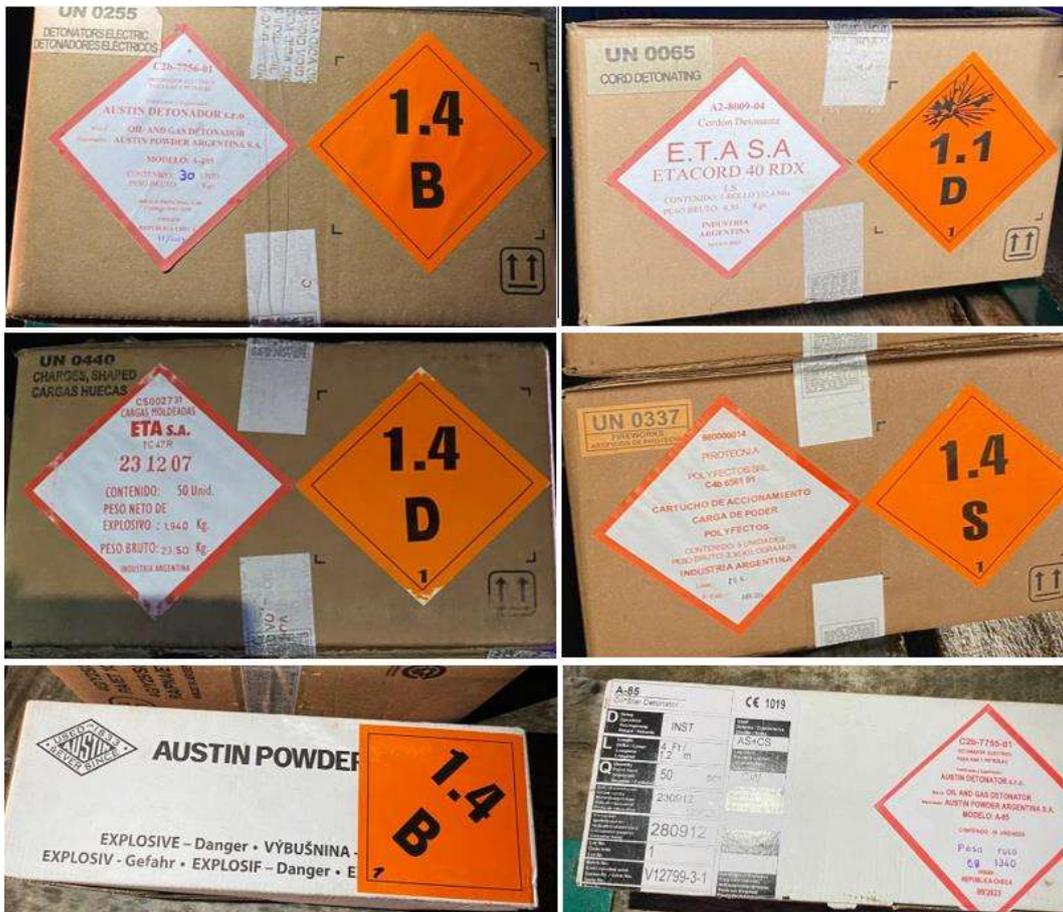
Figura 10. Mercancía peligrosa transportada en la bodega. Fuente: investigación JST
