JST | SEGURIDAD EN EL TRANSPORTE

INFORME PRELIMINAR

Suceso: Incidente Grave

Título: Excursión de pista. Boeing 737- 8Q8, matrícula LV-KAY, Aeropuerto Internacional Teniente Luis Candelaria, Bariloche, provincia de Río Negro.

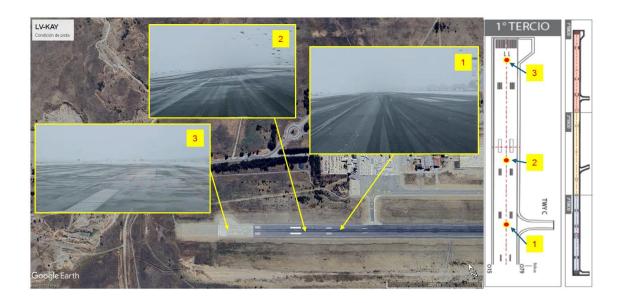
Con motivo de la investigación, se verificó el estado de la pista. Las imágenes que se presentan a continuación fueron tomadas durante el recorrido de la pista, realizada el día del suceso a las 14:00 horario local.

Estas imágenes no necesariamente reflejan las condiciones exactas de la pista al momento del suceso, ya que estas podrían haber cambiado. Los relevamientos oficiales del estado de la pista vigentes al momento del suceso se encuentran en proceso de análisis.

Figura 11. Estado de la pista al momento del relevamiento de campo. Fuente: investigacion JST

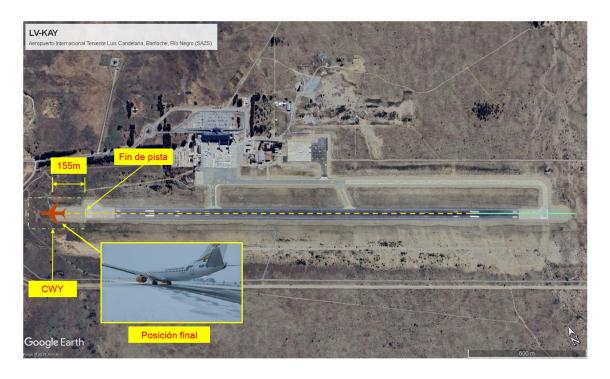
Durante el aterrizaje en la pista 29 del Aeropuerto Teniente Luis Candelaria, la aeronave sobrepasó los limites de la pista en aproximadamente 155 metros y se detuvo sobre la Zona Libre de Obstaculos (CWY).

Figura 12. Carrera de aterrizaje de la aeronave. Fuente: investigacion JST

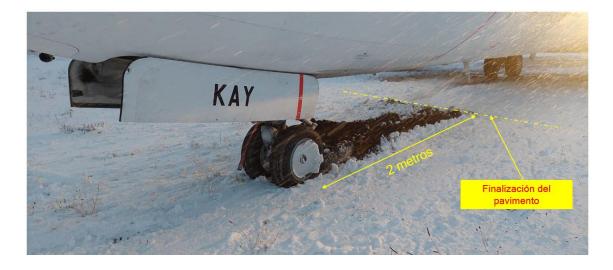
Figura 13. Posicion final de la aeronave. Fuente: investigacion JST
