# Informe de Seguridad Operacional

SUCESO: Accidente

TÍTULO: Pérdida de control en tierra. Cessna 172, matrícula LV-HPW, Aeropuerto Internacional Juan Domingo Perón, provincia de Neuquén

FECHA Y HORA DEL SUCESO: 1 de noviembre de 2024 a las 19:08 horas (UTC)

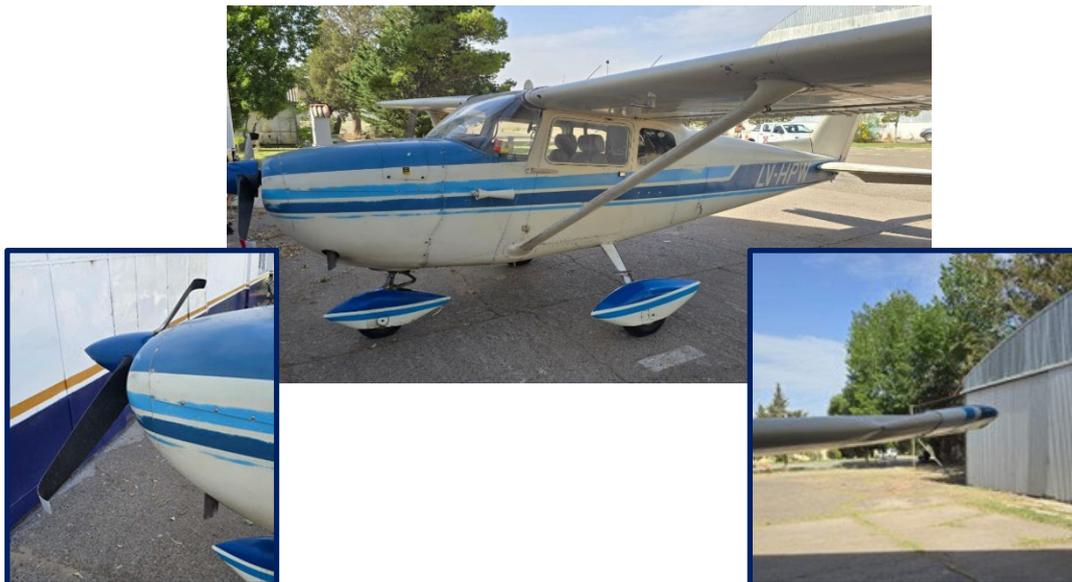
A las 19:00 horas, luego del aterrizaje, al efectuar un giro de 180 grados durante el rodaje para dirigirse a la plataforma de estacionamiento, una ráfaga de viento elevó el plano derecho, lo que provocó que el plano izquierdo y la hélice impactaran contra la superficie de la pista.

Figura 1. Detalle de daños en la aeronave LV-HPW. Fuente: investigación JST

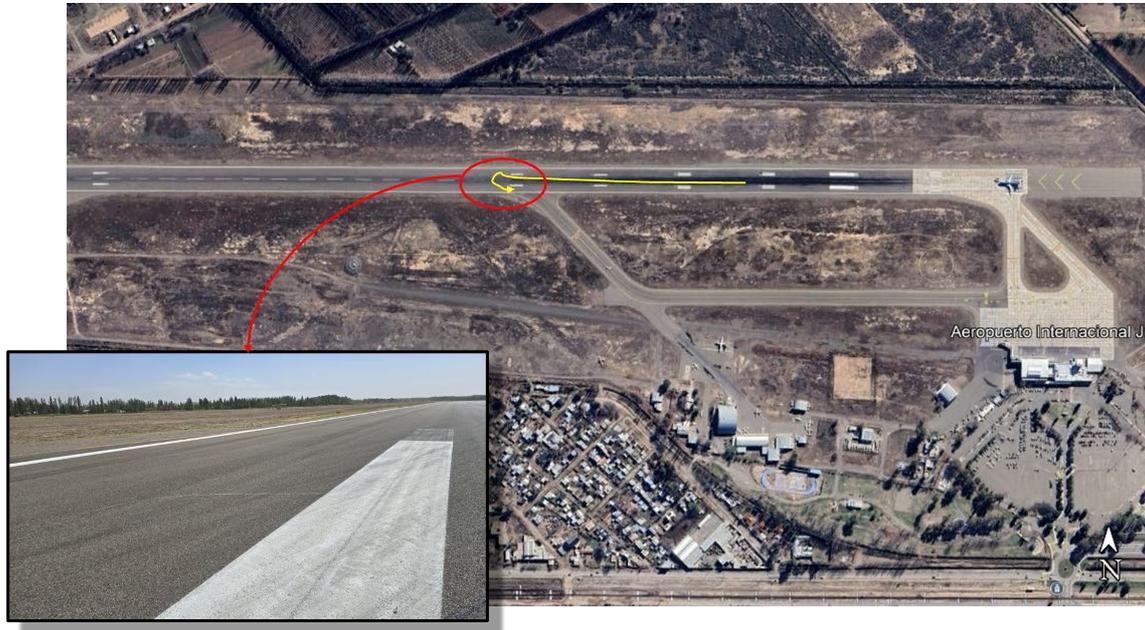
Luego del aterrizaje, la aeronave realizó un giro de 180 grados durante el rodaje para retornar por la pista y dirigirse a la plataforma de estacionamiento. En ese momento, una ráfaga de viento levantó el plano derecho, lo que provocó que el plano izquierdo descendiera y tocara la superficie de la pista. Ante esta situación, el piloto cortó la mezcla de combustible, deteniendo el motor. Sin embargo, con las

palas aún en movimiento, la hélice impactó contra la pista, ocasionando daños en sus punteras.

Figura 2. Detalle de la maniobra y marcas del impacto en pista. Fuente: investigación JST

El accidente ocurrió después del aterrizaje, cuando la aeronave giró en la pista y una ráfaga de viento levantó el ala derecha, lo que provocó que la punta del ala izquierda y la hélice impactaran contra la superficie de la pista.

El Cessna 172, por su diseño de ala alta, es particularmente susceptible a la influencia de vientos laterales durante el rodaje. Según el Manual de Vuelo, las limitaciones para el rodaje con viento cruzado (90°) oscilan entre 15 y 20 nudos. Sin embargo, en este caso, se registraron ráfagas de hasta 39 nudos, lo que sorprendió al piloto mientras realizaba el giro de 180 grados para dirigirse a la plataforma, sin que aplicara las técnicas necesarias para contrarrestar el efecto del viento.
