# Informe

# Preliminar

SUCESO: Accidente

TÍTULO: Excursión de pista. *Bombardier Challenger* 300, matrícula LV-GOK, Aeropuerto Internacional de San Fernando, provincia de Buenos Aires

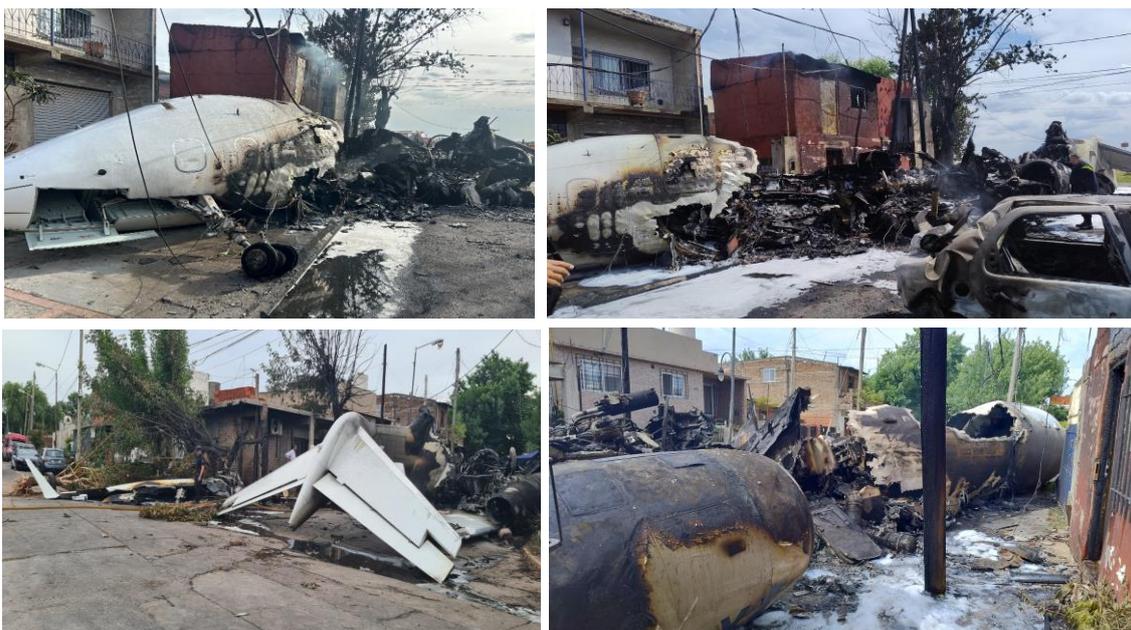
Destruída.

Figura 2. Restos de la aeronave. Fuente: investigación JST

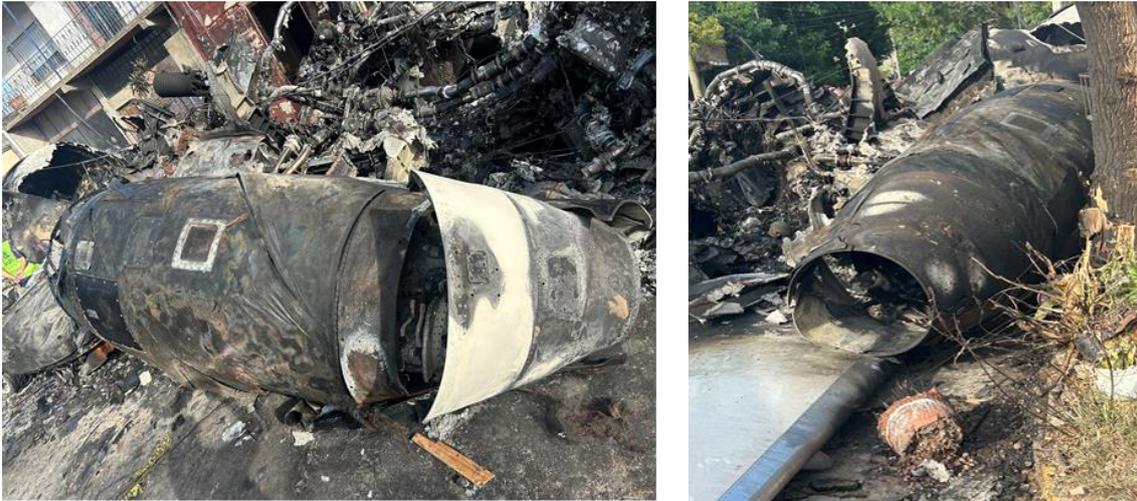
Destruídos.

Figura 3. Daños en los motores debido al incendio. Fuente: investigación JST

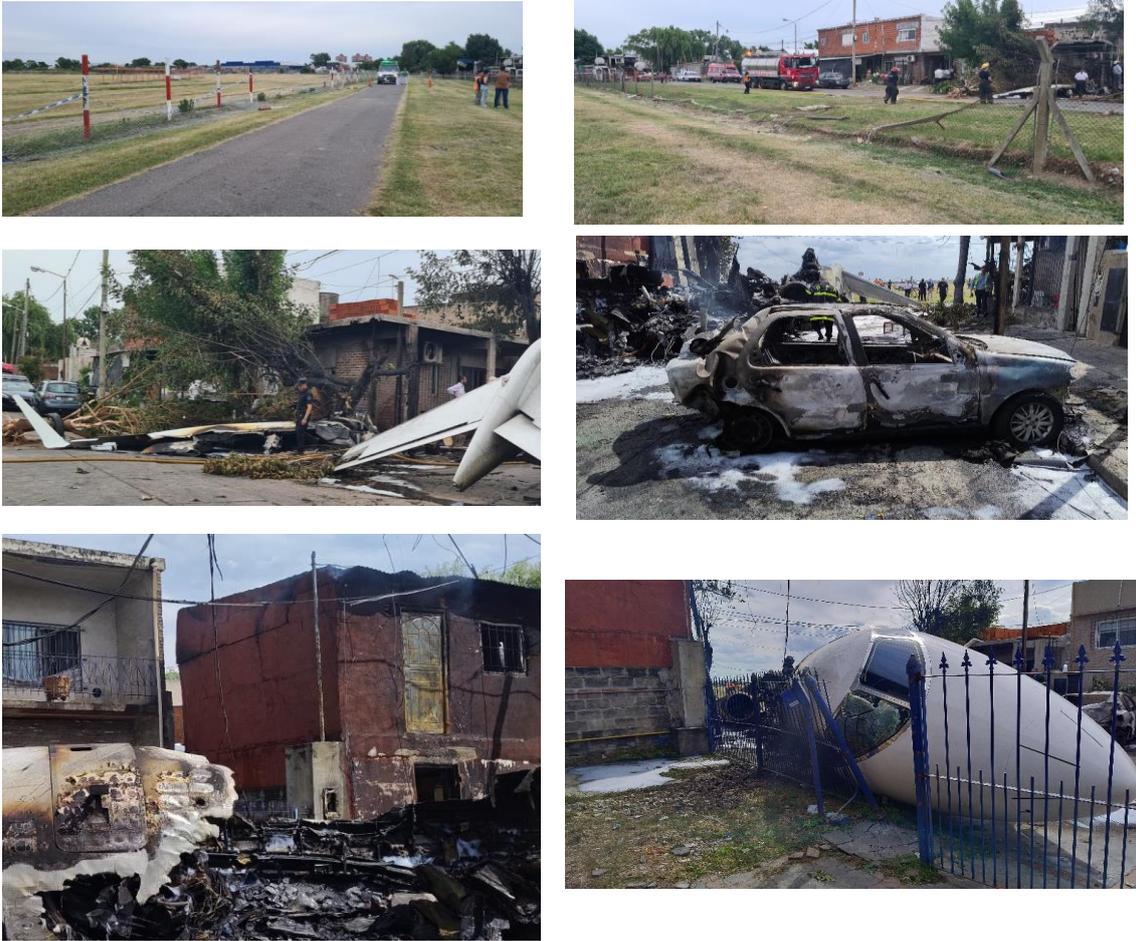
La excursión de pista de la aeronave provocó la rotura de los alambrados perimetrales del aeropuerto y la destrucción total de un automóvil particular ubicado en la calle paralela a los alambrados. El incendio generado en la aeronave tras el impacto afectó a una serie de viviendas ubicadas en la zona de la posición final de la aeronave. Debido al riesgo de derrumbe causado por los daños estructurales derivados del incendio, Defensa Civil del Municipio de San Fernando procedió con la demolición de una de las viviendas.

Figura 4. Daños ocasionados por el impacto y posterior incendio de la aeronave. Fuente: investigación JST

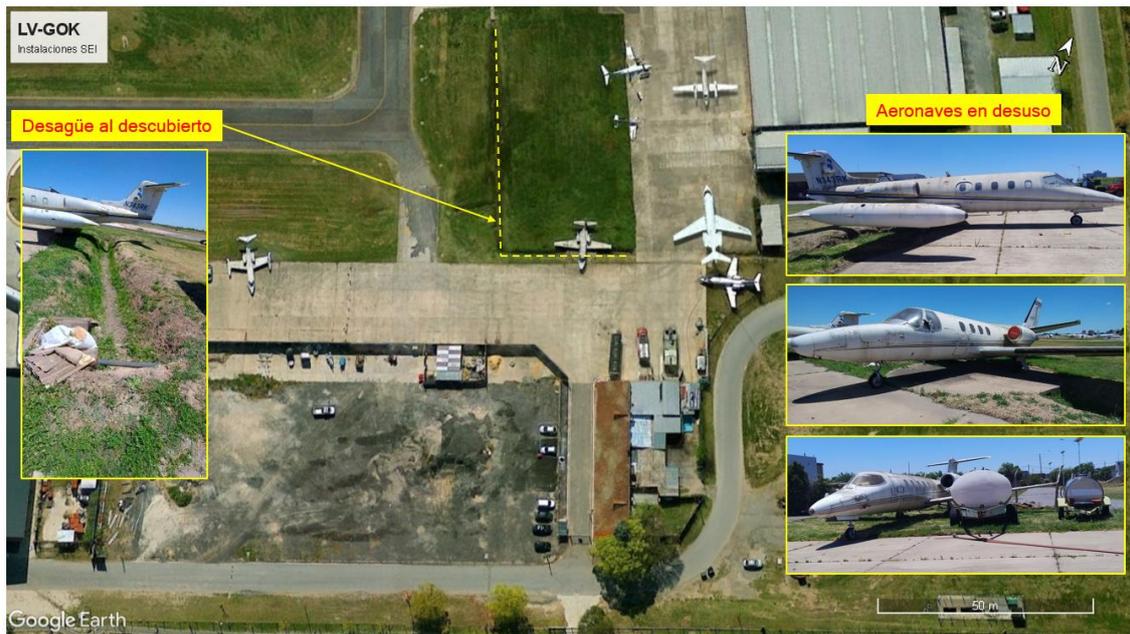
El perímetro de la plataforma en dirección a la pista estaba delimitado por una zanja de desagüe abierta. Según lo manifestado por el personal de bomberos, ninguno de los vehículos operativos tenía capacidad de vadeo suficiente como para superar esta zanja en caso de emergencia.

Figura 16. Obstáculos en cercanías a las instalaciones del SSEI. Fuente: investigación JST

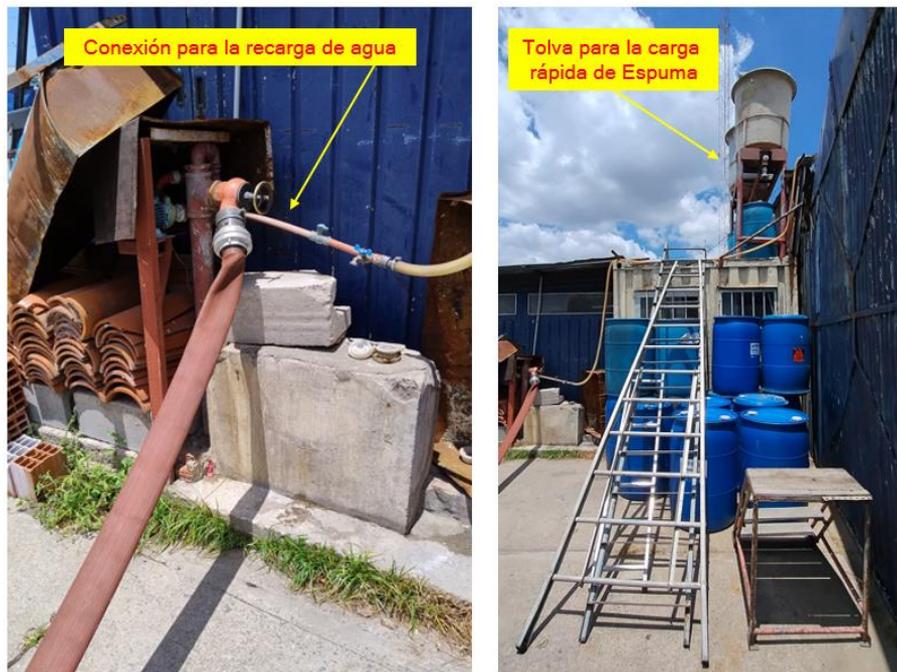
Además, la tolva de carga rápida de espuma requería que el personal accediera al techo del vehículo, el cual no contaba con barandas de protección, y no disponía de una escalera que facilitara un acceso rápido.

Figura 17. Infraestructura de recarga hídrica y de agente extintor en las instalaciones del SSEI. Fuente: investigación JST

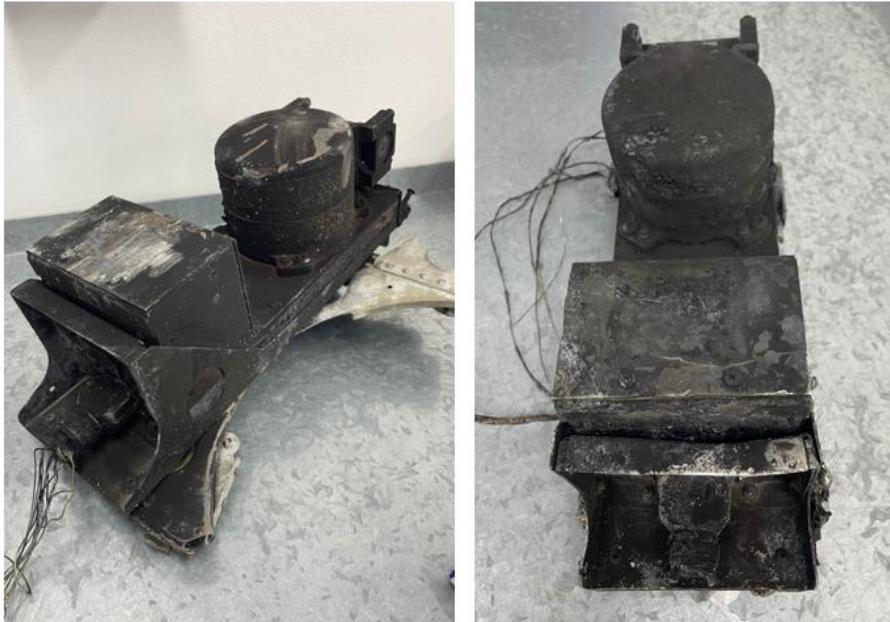
Figura 18. Estado en el que fueron recuperados los registradores de vuelo. Fuente: investigación JST

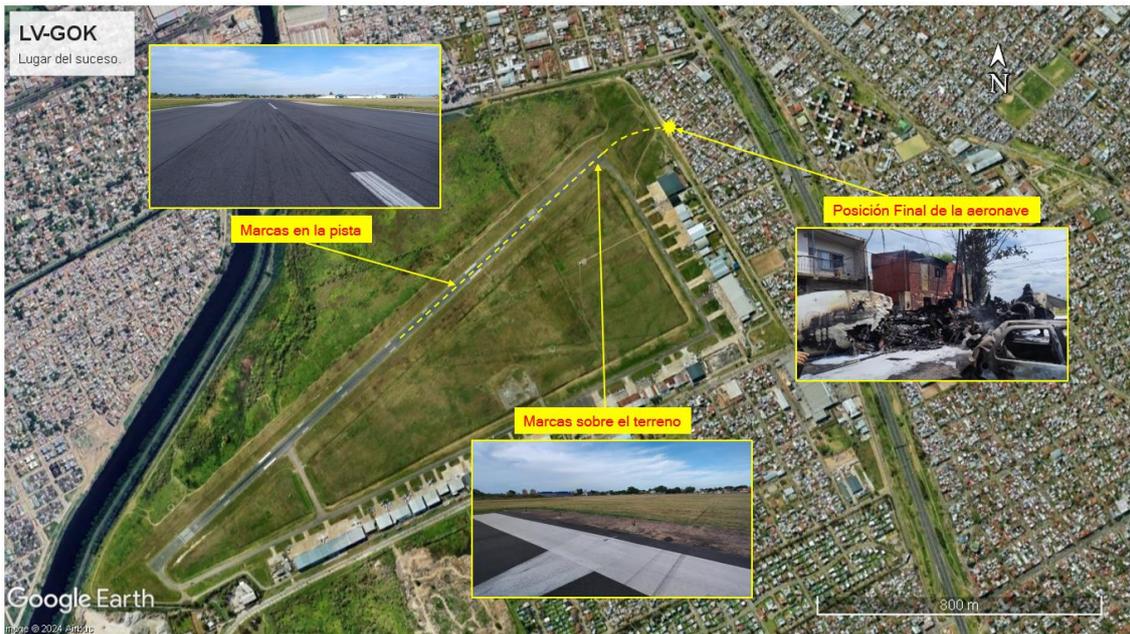
Durante el aterrizaje en la pista 05 del Aeropuerto Internacional de San Fernando, la aeronave excedió los límites de la pista, se desplazó sobre el paño verde del aeródromo y cruzó el alambrado perimetral. Tras esto, colisionó en la esquina de la intersección de las calles Charlin y José Terry de la localidad de San Fernando, provincia de Buenos Aires.

Figura 19. Trayectoria de la aeronave tras la toma de contacto con la pista. Fuente: investigación JST

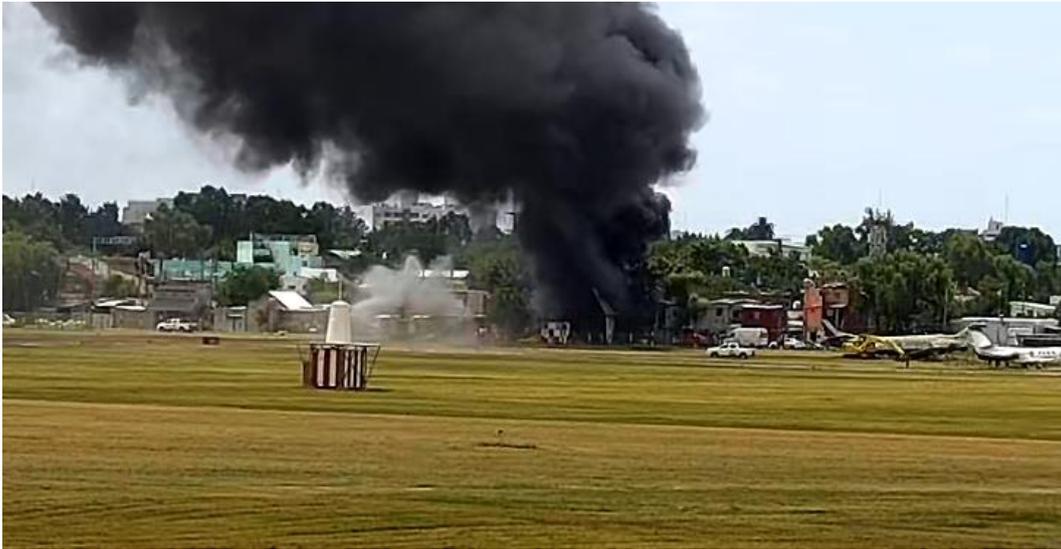
A los +4:37, se visualizó el inicio de la aplicación del agente extintor, aunque este no alcanzó la zona central de la aeronave. Según las entrevistas realizadas con el personal de bomberos, en este instante también se desplegó una línea de agua desde la autobomba de apoyo.

Figura 25. Inicio de las tareas de extinción del incendio. Fuente: investigación JST

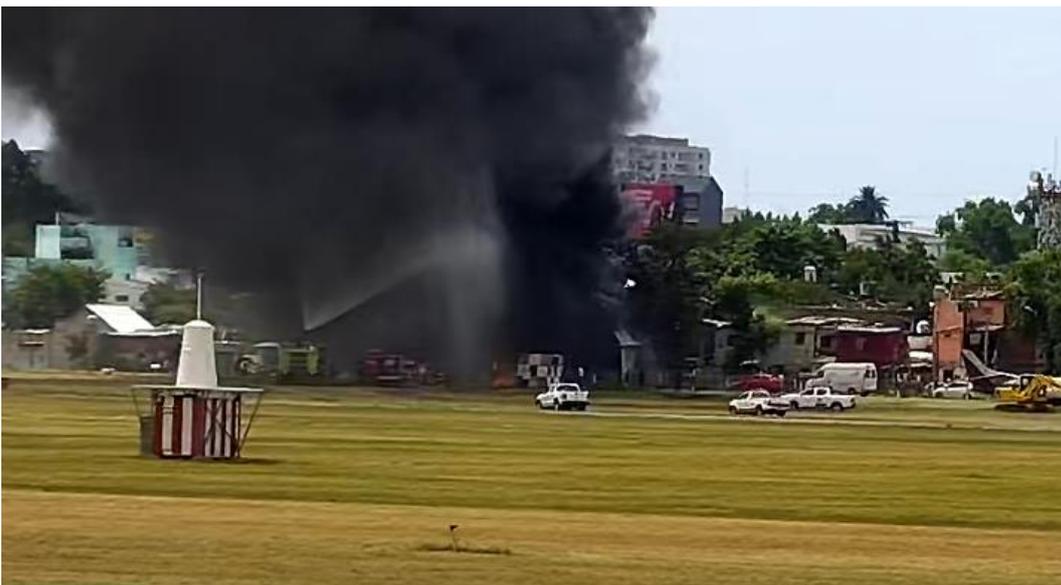
A los +5:03, se observó que el chorro del agente extintor no logró alcanzar al fuselaje de la aeronave. Además, el humo cubrió completamente la zona en ese momento.

Figura 26. Actuación del SSEI en el lugar del accidente. Fuente: investigación JST

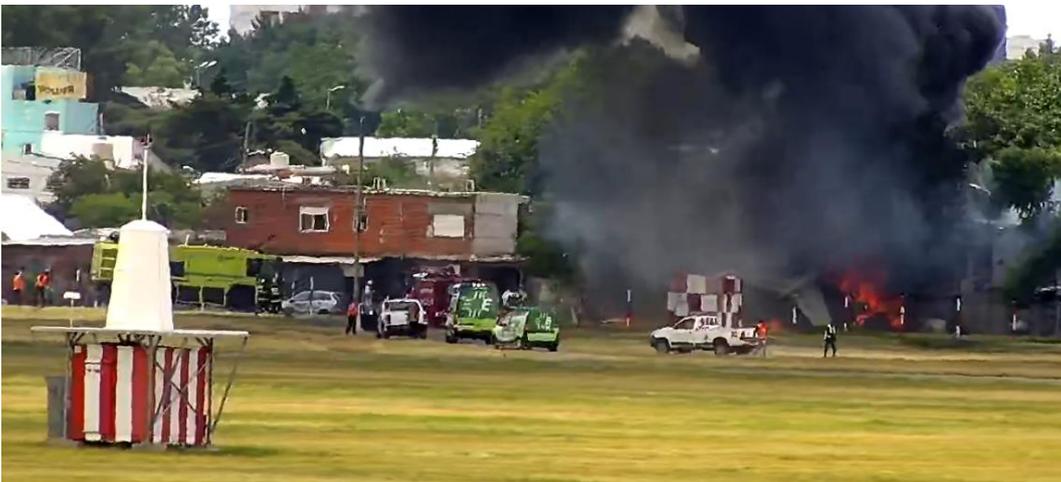
A los +6:11, la autobomba ARFF se reubicó para optimizar su incidencia en el foco activo del incendio. La movilidad en el entorno se vio limitada por las dimensiones del camión y la proximidad de las viviendas.

Figura 28. Reubicamiento de la autobomba ARFF. Fuente: investigación JST

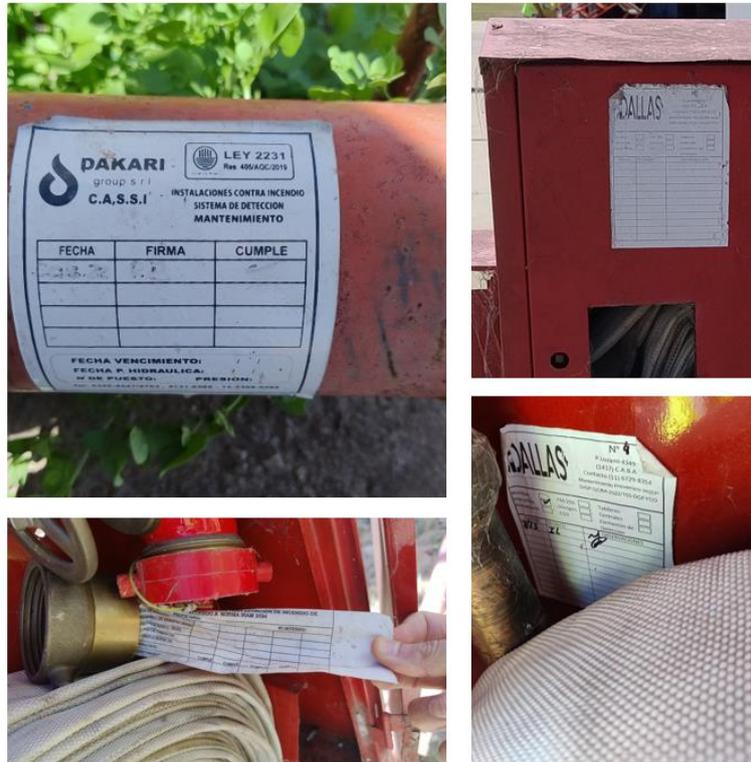
El nicho de reabastecimiento utilizado contaba con etiquetas de inspección. Algunas de ellas estaban decoloradas, posiblemente por la exposición a la luz solar, otras se encontraron incompletas.

Figura 34. Etiquetas ubicadas en el nicho de reabastecimiento de agua utilizado. Fuente: investigación JST

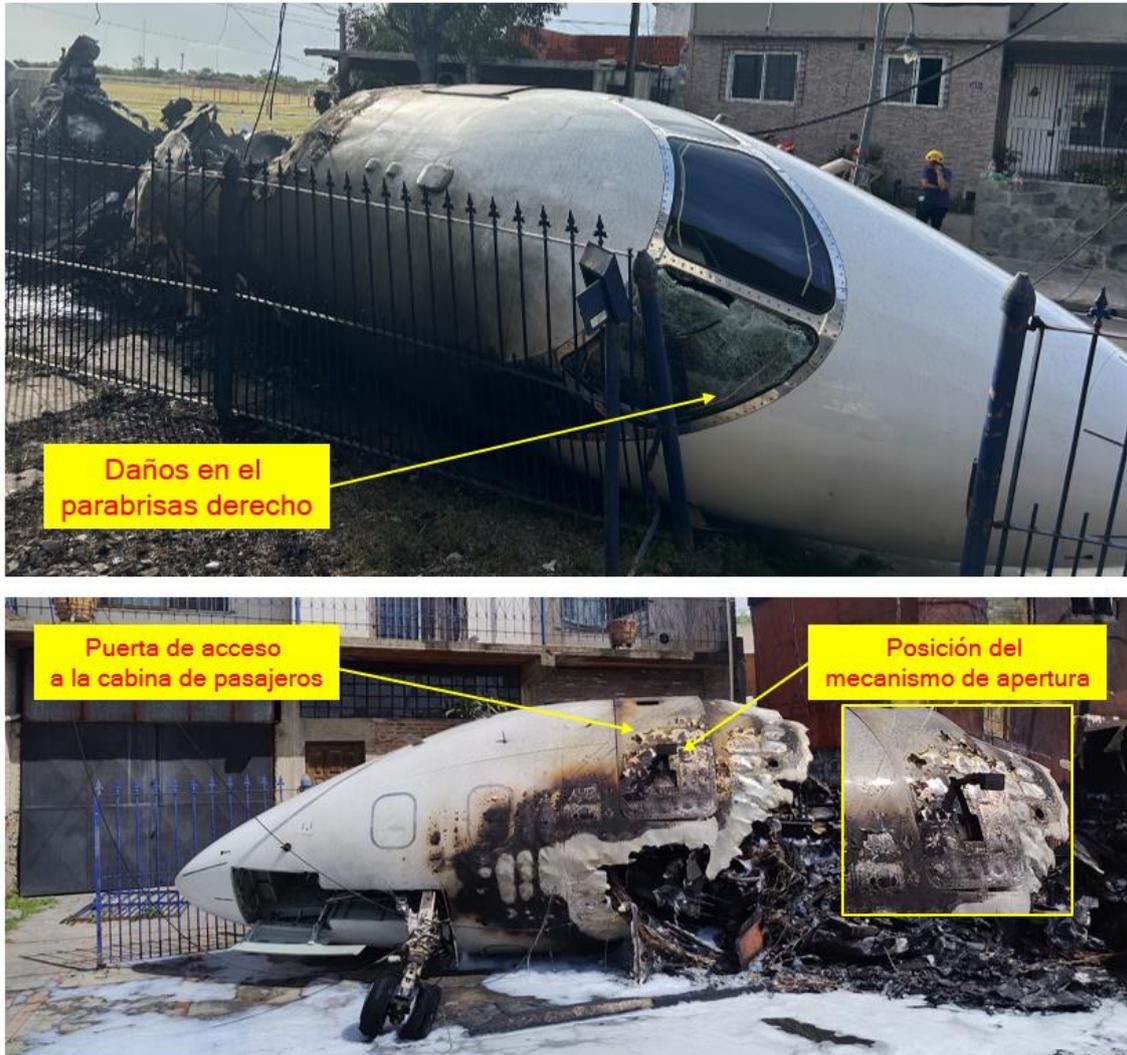
En el trabajo de campo, se relevó que la mayor parte de los daños en la cabina de pasajeros fue ocasionada por el incendio. La cabina de mando, donde se encontraban los tripulantes mantuvo su integridad estructural, incluso después de que se sofocara el incendio. El equipo de investigación constató que la puerta de la cabina se encontraba cerrada y orientada hacia arriba en un ángulo de 45 grados.

El parabrisas derecho presentaba daños que, según las entrevistas con el personal de rescate, fueron producto de las tareas de rescate. Además, se observó que la puerta mostraba indicios de activación del mecanismo de apertura; sin embargo,

en las entrevistas con el personal de rescate, no se pudo determinar quién o cuándo se realizó su accionamiento.

Figura 35. Condición de la cabina luego del suceso. Fuente: investigación JST

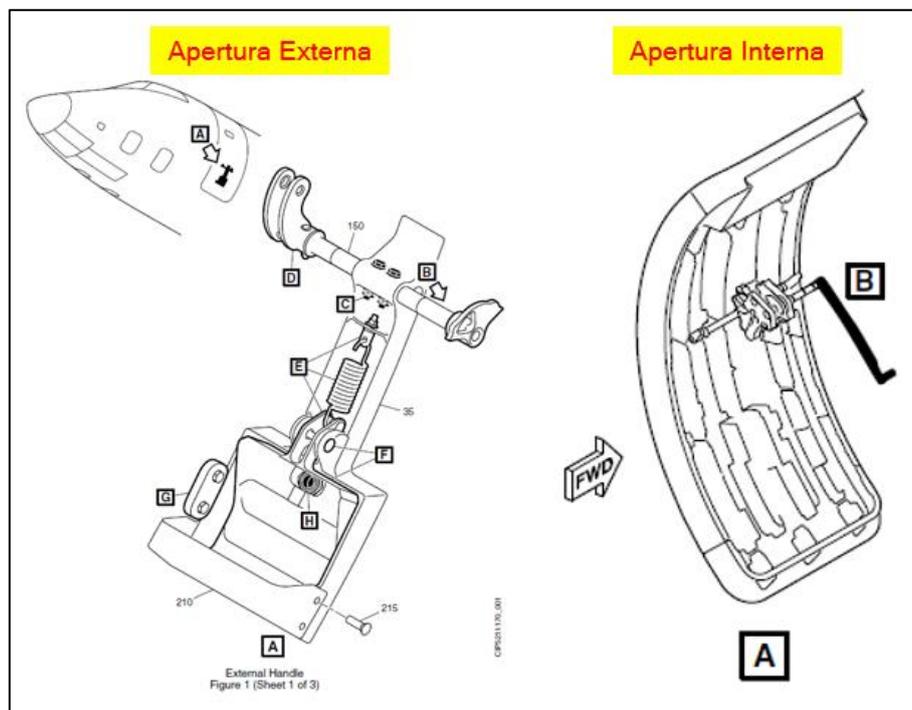
Figura 36. Detalle del mecanismo de apertura de la puerta en la cabina de pasajeros.

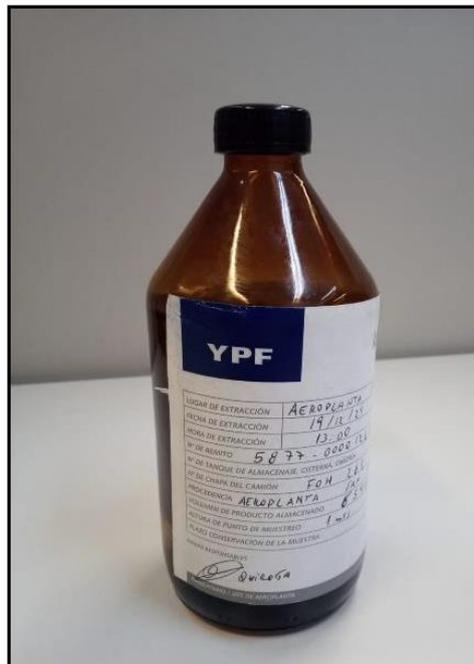
Con motivo de la investigación, se extrajo una muestra de combustible de los tanques de YPF<sup>29</sup> en el aeropuerto, donde la aeronave realizó el repostaje de combustible. El resultado del análisis confirmó que el combustible era JET A-1 en condiciones aptas para su utilización.

Figura 45. Muestra de combustible analizada. Fuente: investigación JST
