Informe Preliminar

SUCESO: Incidente Grave

TÍTULO: Fallo o mal funcionamiento de sistema/componente (grupo motor).
Boeing 737-800, matrícula LV-FRK, Aeroparque Jorge Newbery, Ciudad
Autónoma de Buenos Aires

FECHA Y HORA DEL SUCESO: 05 de marzo de 2025 a las 20:21 horas (UTC)

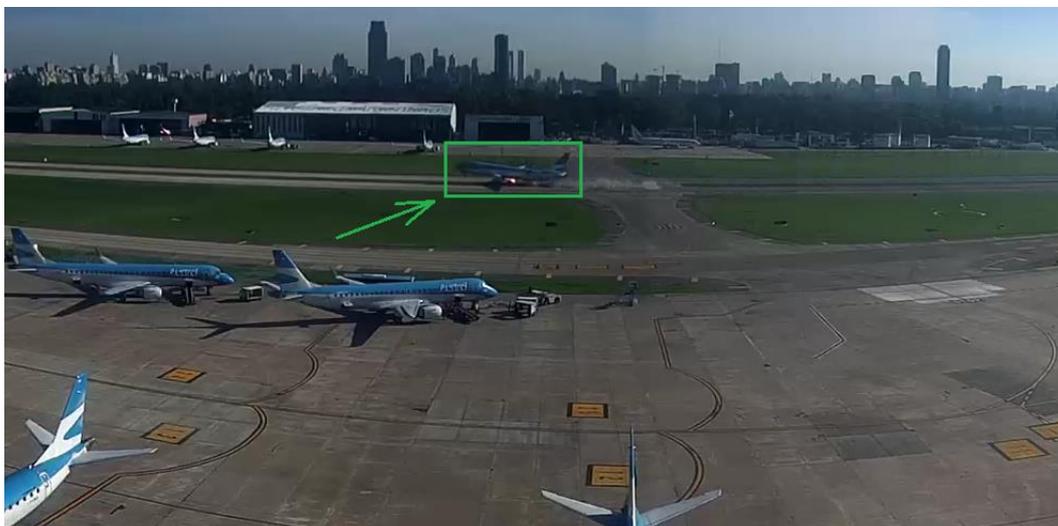
La aeronave despegó por la pista 13 del Aeroparque Jorge Newbery. Durante la carrera de despegue, tras alcanzar la Vr, se produjo una falla en el motor N° 1. Como

resultado, restos metálicos incandescentes pertenecientes al interior del motor quedaron esparcidos en la pista y en la franja de pista.

Figura 4. Falla del motor N°1 del LV-FRK durante la carrera de despegue. Fuente: PSA.

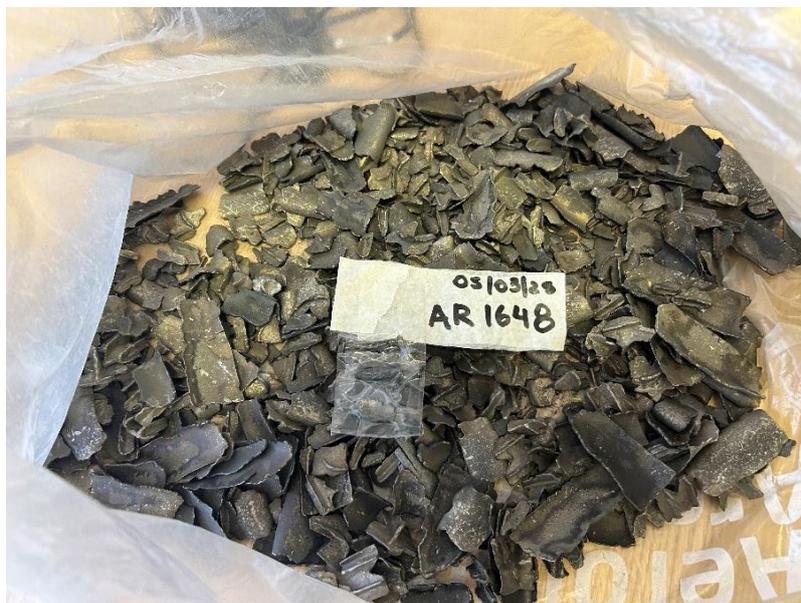
Figura 5. Restos del motor N° 1 dispersos en la pista y en la franja de pista. Fuente: investigación JST

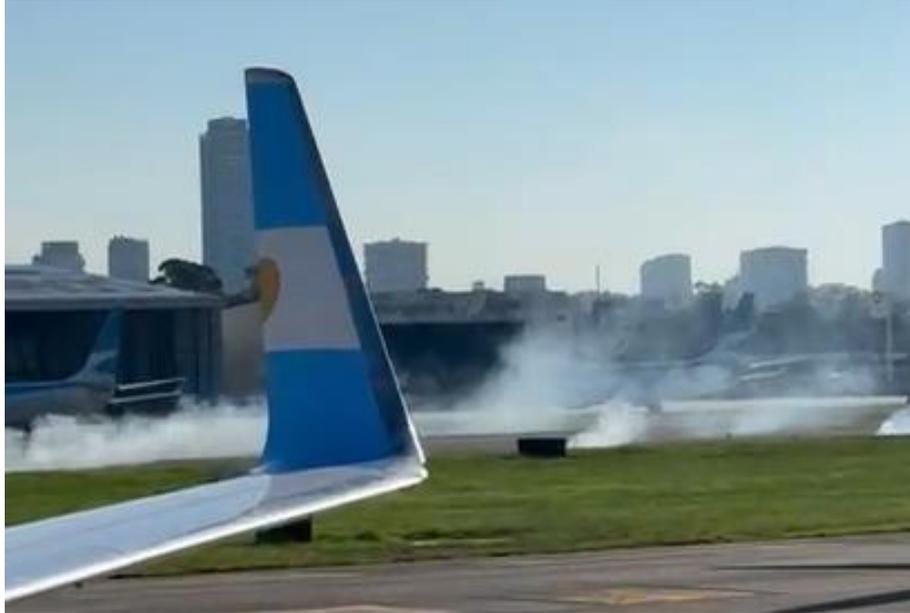
Tras el suceso, se detectaron pequeños focos de incendio sobre la franja de pista, los cuales fueron sofocados por Servicio de Salvamento y Extinción de Incendios (SSEI). Estos focos se originaron debido al desprendimiento de pequeñas partes

metálicas del motor, que, al estar a elevada temperatura y entrar en contacto con pastos secos, provocaron el incendio.

Figura 6. Pequeños focos de incendio posterior al despegue de la aeronave LV-FRK.

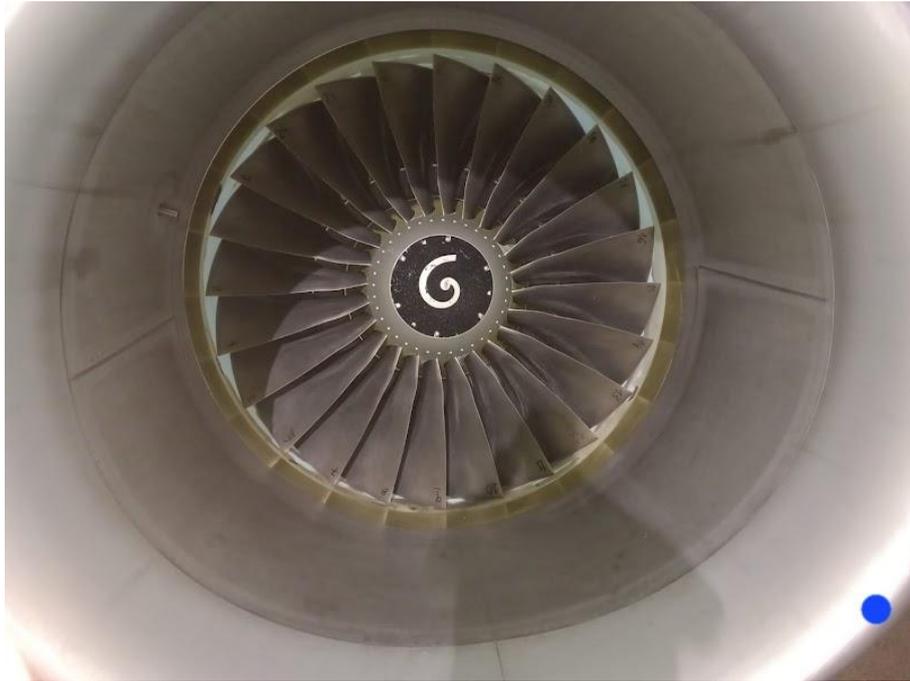
Durante la investigación de campo, se realizó una inspección del motor N°1 de la aeronave, sin encontrar daños ni marcas en los álabes del fan (primera etapa de compresión del motor). En virtud del estado observado, se pudo descartar la ingesta de aves o elementos extraños durante el despegue.

Figura 7. Motor N°1 de la aeronave sin daños en el fan. Fuente investigación JST

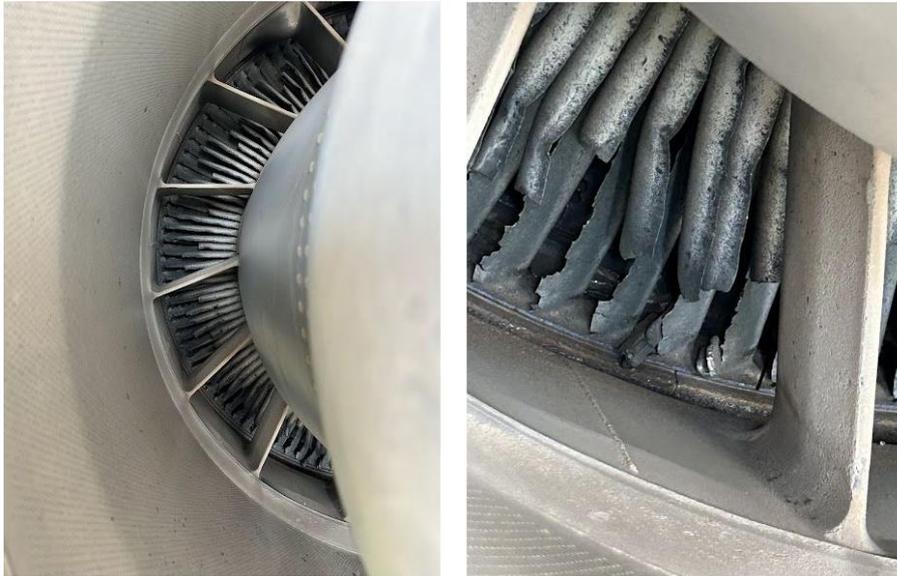
Como parte del análisis, se llevó a cabo una inspección inicial mediante boroscopia⁴, con la colaboración del área de mantenimiento del explotador de la aeronave. En esta instancia, se constató que los daños estructurales internos afectaron las primeras etapas de la turbina de alta presión (HPT).

El desprendimiento de álabes en dicha sección, impulsado por el flujo del propio motor hacia la zona de escape, generó daños en las etapas posteriores, lo que agravó la afectación del motor y provocó la expulsión de fragmentos a través del tubo de escape.

Figura 8. Imagen de los alabes de turbina de baja presión a la salida del tubo de escape.
