ID	INFORME BÁSICO	FECHA	HORA
1-20120102	Accidente	01/12/2020	12:30

## OBSERVACIONES Y DATOS COMPLEMENTARIOS

**Referencia:** Siniestro Línea 114 Roosevelt y 3 de Febrero

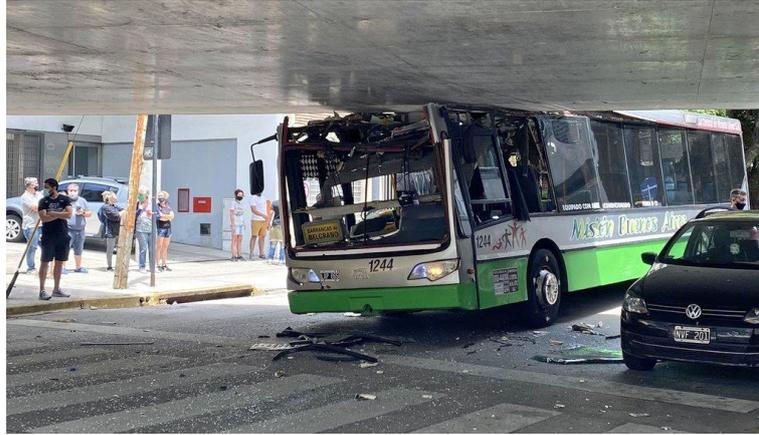
En la Fotografía N°1 se observa el colectivo en el lugar del suceso. En esta imagen captada por los medios de comunicación, se notan los daños en la zona superior frontal del ómnibus, los cuales propagaron deformaciones estructurales al resto del vehículo.

Fotografía N°1 – Ómnibus de la línea 114 en el lugar del suceso.

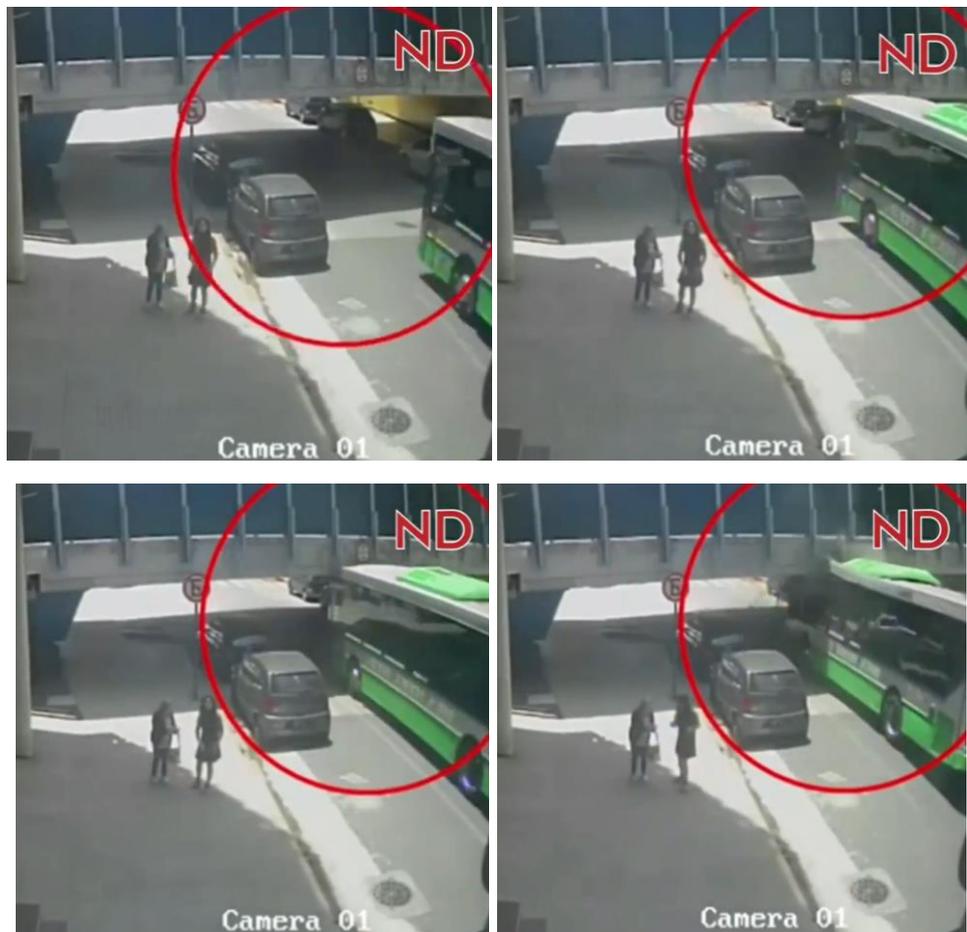
Fotografías N°2 a 5 – Capturas de filmación del suceso

La filmación no revela que el conductor haya disminuido la velocidad durante la aproximación al puente.

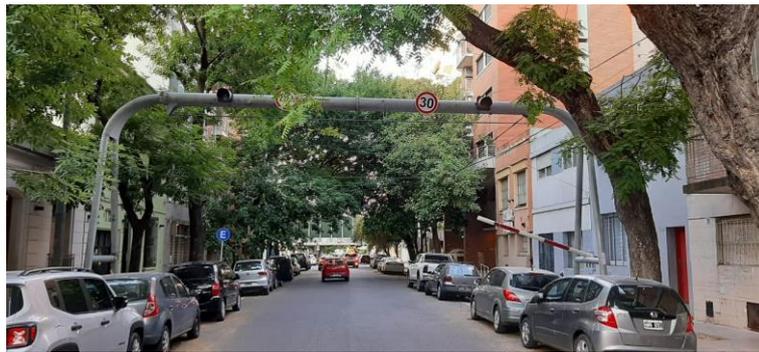
- 1- Al comienzo de la cuadra, existe una señalización que indica la altura máxima permitida en 2,5 metros. La misma tiene poca visibilidad debido a la obstrucción visual de la vegetación presente. Es decir, no es visible desde todos los ángulos. En la Fotografía N° 6 se muestra la señalización de manera frontal, el cartel que indica la altura máxima se encuentra a la izquierda y está obstruido parcialmente por la vegetación (en la Fotografía N°7 se observa la misma señalización desde un ángulo visible). Sobre la derecha se puede observar la restricción de velocidad máxima de 30 km/h y en el lateral derecho se encuentra el tubo rojo y blanco destruido que alertaría sobre la altura máxima. Según los vecinos del lugar, el mismo ya se encontraba en ese estado desde antes del hecho. Dentro de la misma estructura habían semáforos de advertencia que no se encontraban en funcionamiento.

Fotografía N°6 – Señalización al comienzo de la cuadra.

Las señalizaciones relevadas al comienzo de la cuadra no se encontraban en óptimas condiciones. Es necesario que los carteles tengan buena visibilidad, en este caso incluiría un control y poda de la vegetación. También es requisito que el alertador del límite de altura y los semáforos estén en buen estado, lo cual lleva a un mantenimiento de los mismos.

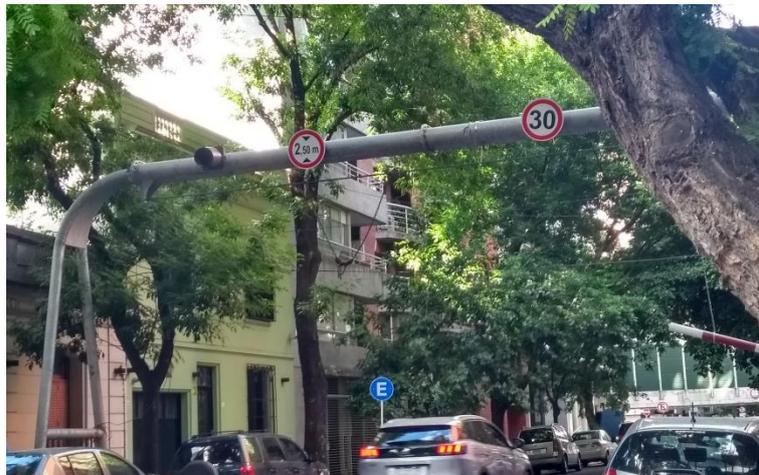
Fotografía N°7 – Señalización al comienzo de la cuadra.

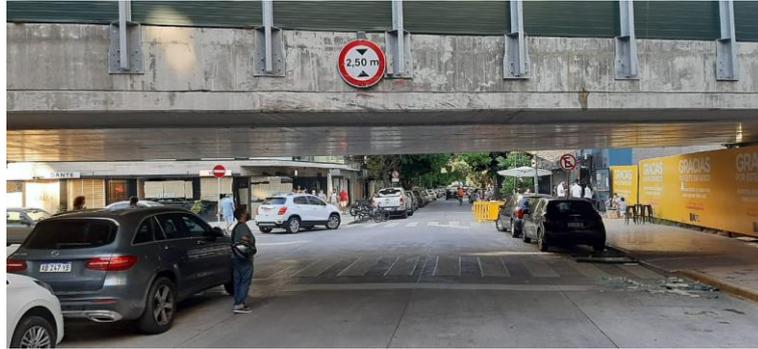
- 2- En el puente se encuentra otra señalización idéntica de restricción de altura máxima (2,5 m) con excelente visibilidad (Fotografía N°8).

Fotografía N°8 – Señalización en el puente.
