# Informe preliminar

## Sucesos automotores

**Tipo de evento:** Colisión

Informe Preliminar 1-210121-06

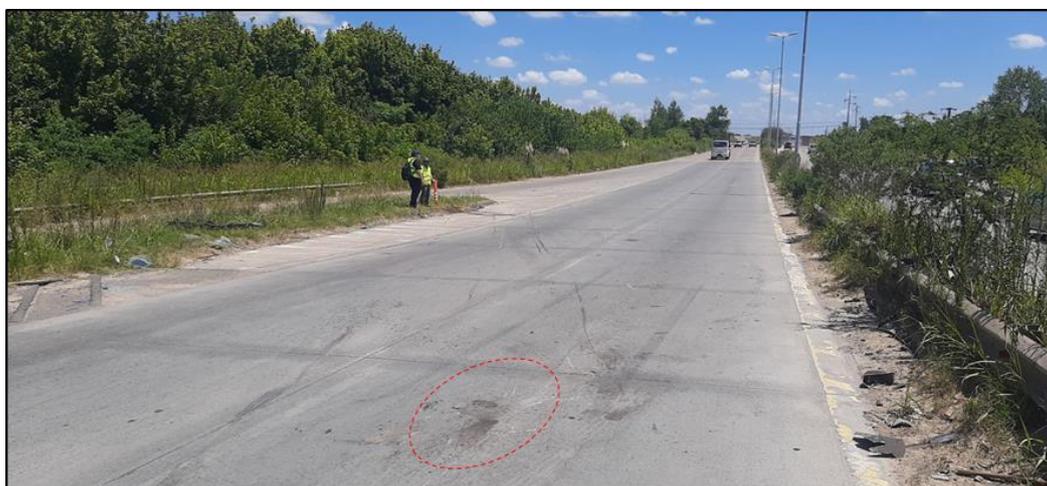
Sobre el carril con sentido hacia la ciudad de Campana, se relevó un grupo de efracciones que determinan el sector donde se produce la colisión entre la cisterna y el automóvil.

El punto de impacto se ubica a 85.1m hacia la ciudad de Zárate desde el cambio de pendiente y a 5.7m de la línea continua que divide el carril derecho de la banquina de la mano con sentido hacia la ciudad de Campana.

Imagen 3. Grupo de efracciones generadas por ambos vehículos en la colisión. Fuente:JST

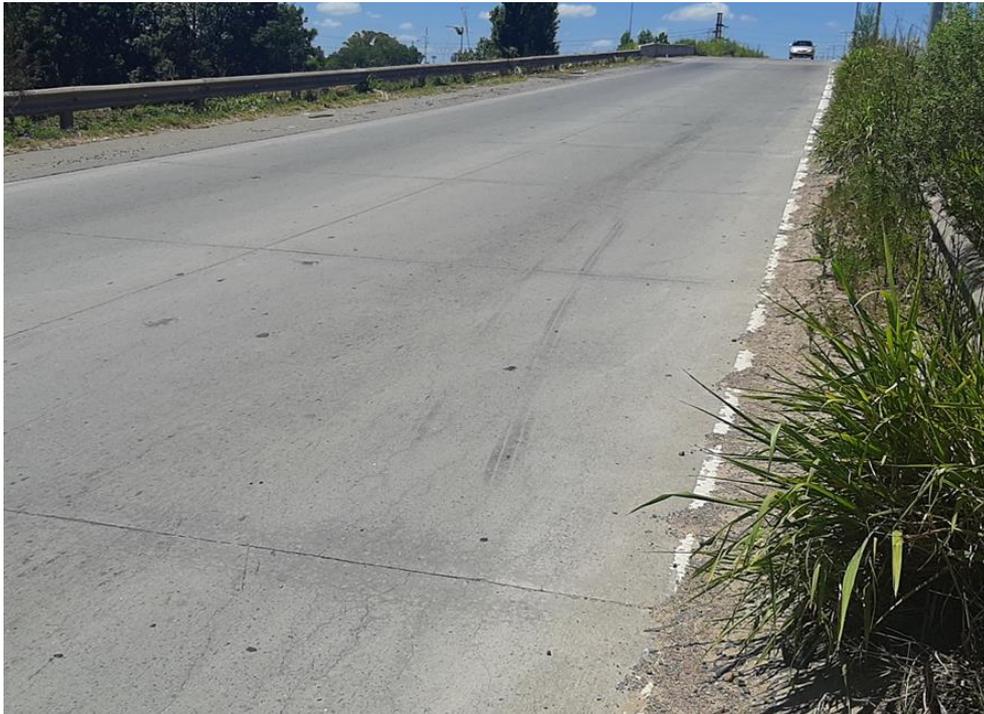
Sobre la mano en dirección a la ciudad de Zárate a 60m del cambio de pendiente, se relevó una huella de frenado de 18.50m de largo. La citada impronta se encuentra sobre el carril izquierdo y se orienta en dirección al cantero central.

Imagen 4. Huella de frenado producida por la cisterna Astivia vista en sentido opuesto al de circulación. Fuente: JST

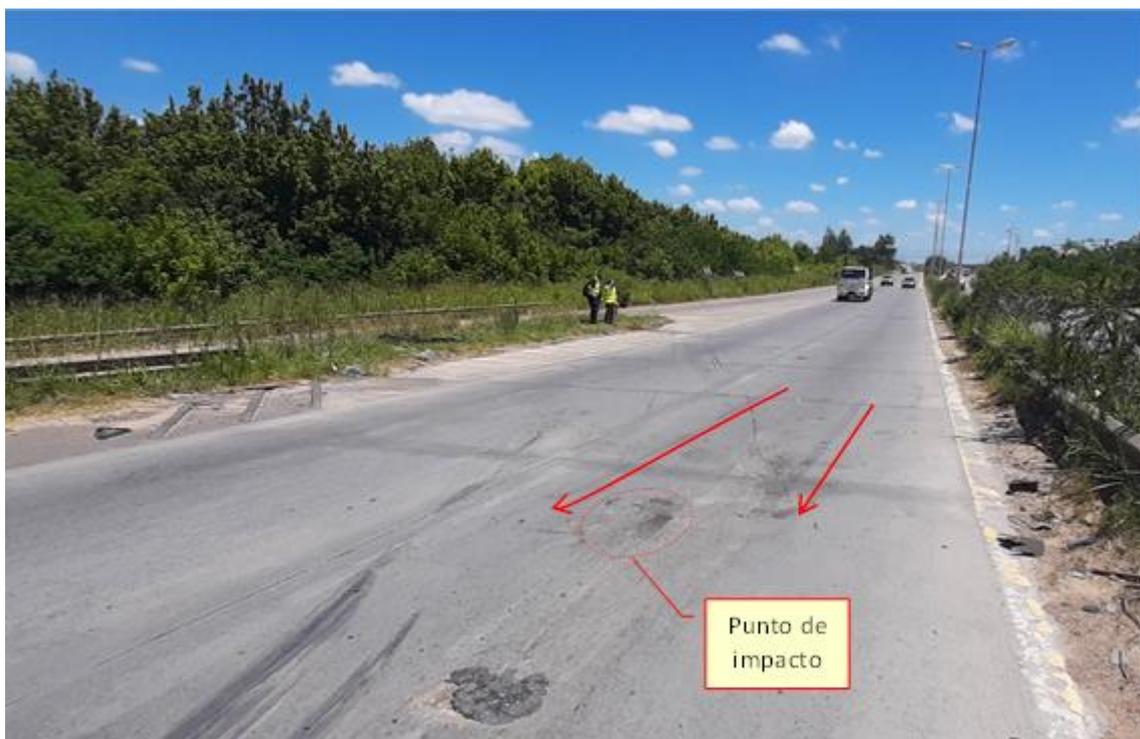
Sobre el carril izquierdo de la mano con sentido hacia la ciudad de Campana, se observaron un par de huellas de frenado pre -impacto perteneciente al automóvil.

Imagen 5. Marcas que evidencian una maniobra defensiva por parte del conductor del Ford Galaxy. Fuente: JST

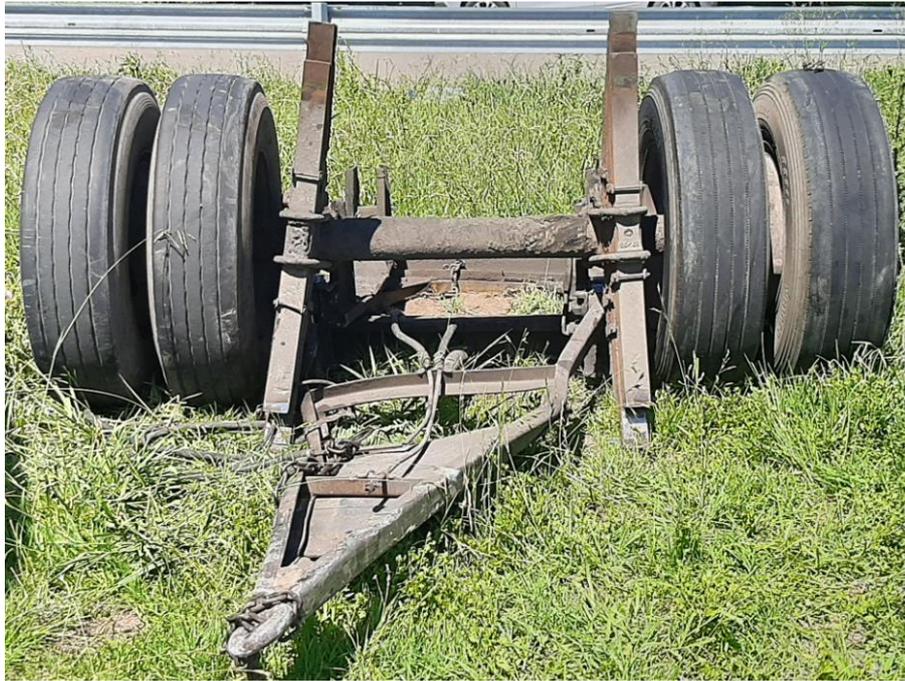
1. La unidad tractora no presenta daños ya que no participó de forma directa en el suceso. Solo se observa una fractura en la traba de seguridad que forma parte del sistema de enganche.
2. La unidad no motorizada, producto de la separación con su unidad tractora y posterior colisión con el vehículo particular, presenta los siguientes daños:
  - Deformación de la lanza rígida.
  - Desvinculación del eje delantero
  - Daños en el cisterna producto de la colisión con el vehículo particular
  - Ganchos y cadenas con fracturas debido al esfuerzo de tracción al querer mantener vinculadas las unidades.
  - Daños en el sistema de suspensión, paquete elástico

Imagen 8. Acoplado-Eje delantero-Aro giratorio y lanza rígida. Fuente: JST

1. La unidad siniestrada presenta anomalías mecánicas en el sistema de enganche, entre ellas traba de seguridad fracturada y ausencia del perno de seguridad. Cabe destacar que, respecto a este último, existen marcas internas en la traba de seguridad que indican que resulta probable que haya existido algún tipo de “perno” de seguridad, pero que posiblemente una fijación o colocación incorrectas y/o un diámetro menor al adecuado, pudieron hacer que el mismo se haya desplazado y salido de su posición normal

2. En línea con el punto anterior las cadenas de seguridad cuya finalidad es poder mantener vinculado la unidad tractora con el acoplado ante un evento como el ocurrido en el suceso en cuestión, se encontraban desgastadas y con las fijaciones en la estructura mal soldadas. Ello produjo la rotura de los mismos instantes después del desacoplamiento, incumpliendo con la función para la cual estaban predeterminadas.

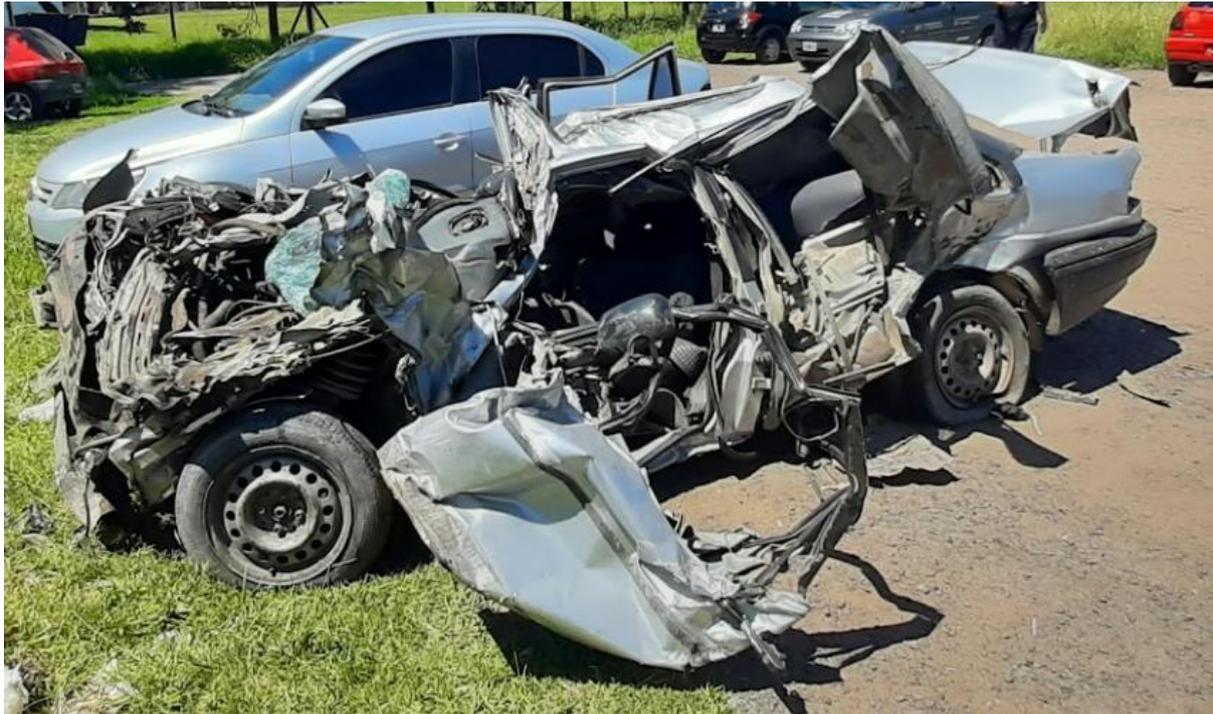
El automóvil al recibir el impacto directo del acoplado cisterna presenta destrucción total.

Imagen 9. Destrucción total del vehículo particular. Fuente: JST

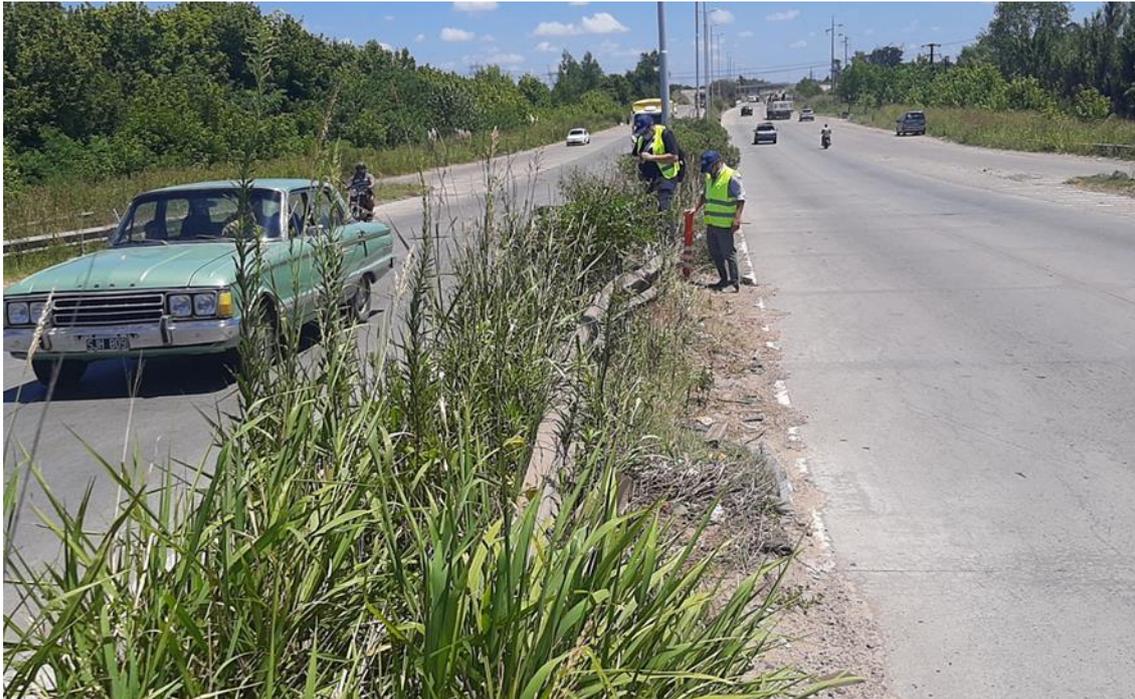
La protección metálica tipo Flex Beam correspondiente a la mano con sentido hacia la ciudad de Zárate, que se encuentra sobre el cantero central, presenta daños plásticos a causa del contacto con la cisterna Astivia. Estos daños presentan una longitud de 2.6m.

Imagen 10. Deformación plástica de la protección metálica tipo Flex Beam. Fuente: JST
