INFORME DE SEGURIDAD OPERACIONAL DE SUCESO AUTOMOTOR

Colisión entre camión cisterna TFU 120 y acoplado cisterna y automóvil en RP 6 km 202, Campana, Buenos Aires.

Fecha y hora: 21/1/2021, 16:15 (HOA)

Informe Final de Seguridad Operacional

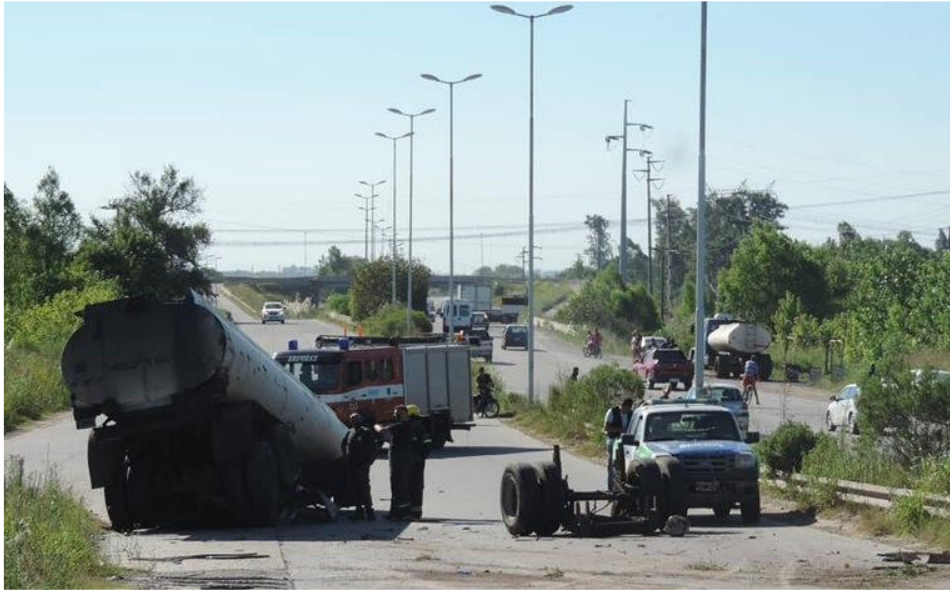
Figura 2. Posición final del acoplado cisterna sobre el automóvil. Fuente: Diario *El Campanense*, 2021.

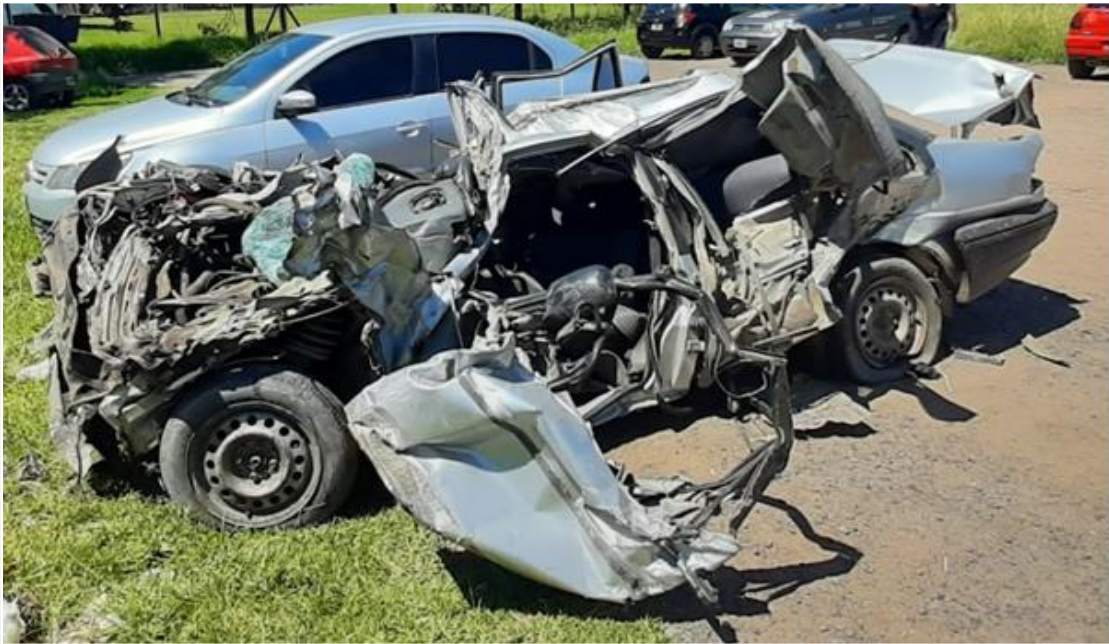
A continuación, se describen los daños en los vehículos involucrados en el siniestro. La Figura 4 muestra el estado final del automóvil particular (Vehículo 2) que, al recibir el impacto directo del acoplado cisterna, presentó daños generalizados en toda su estructura.

Figura 4. Daños del vehículo particular. Fuente: JST, 2021

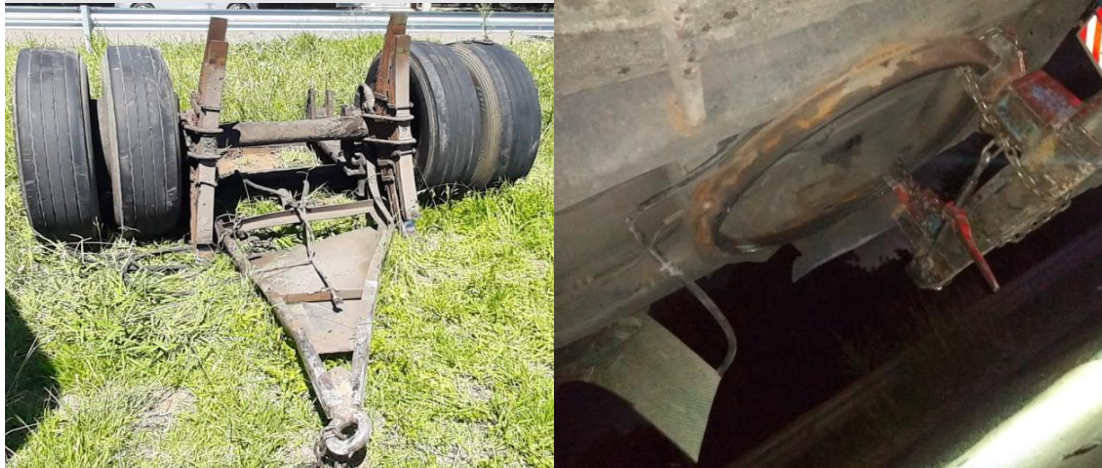
A continuación, se detallan los daños relevados en la inspección: (a) desprendimiento del tren delantero del resto del acoplado, por medio de la desvinculación del sistema del aro giratorio (Figura 5); (b) daños en un tensor regulable en el eje delantero sujeto a la lanza rígida; (c) deformaciones en la estructura de la lanza rígida (Figura 6); (d) desplazamiento del sistema de suspensión de los ejes traseros en tándem y deformación de los pernos en las manoplas traseras (traba del paquete de elástico - Figura 7) y, por último, (e) fractura parcial del anclaje de las cadenas y ganchos de seguridad en la zona soldada al bastidor direccional junto con algunos eslabones de la cadena deformados y uno de ellos, fracturado (ver figuras 8 y 9).

Figura 5. Tren delantero desvinculado del acoplado y separación del aro giratorio. Fuente: JST, 2021

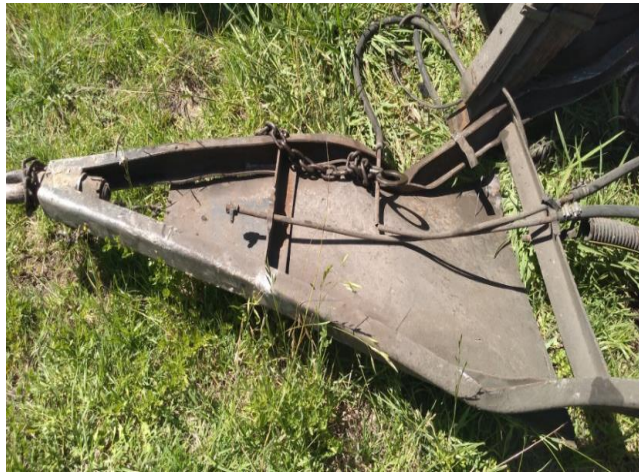
Figura 6. Lanza rígida deformada. Fuente: JST, 2021

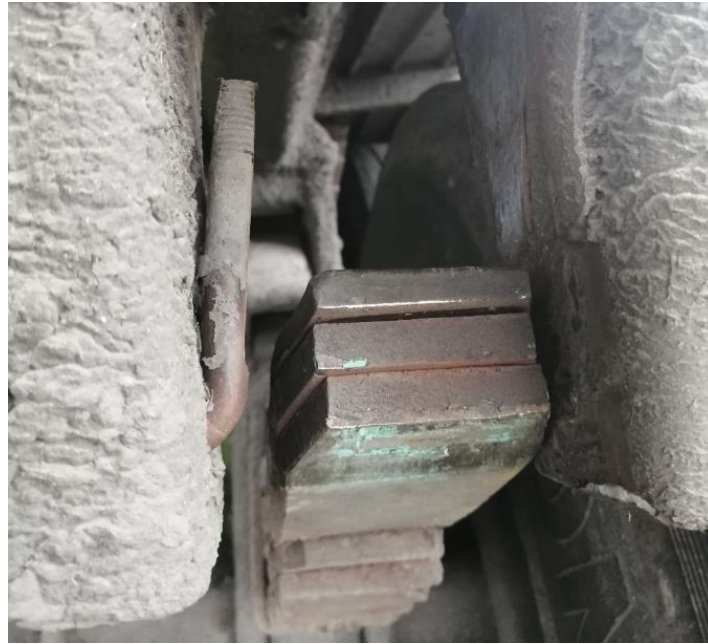
Figura 7. Pernos y manoplas traseras. Fuente: JST, 2021

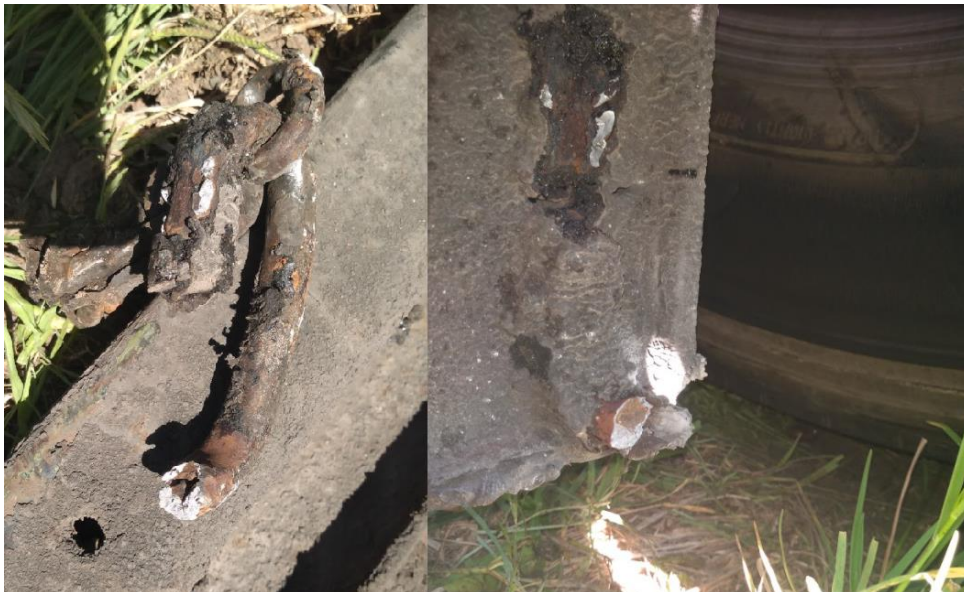
Figura 8. Anclaje y eslabón de cadena fracturados. Fuente: JST, 2021

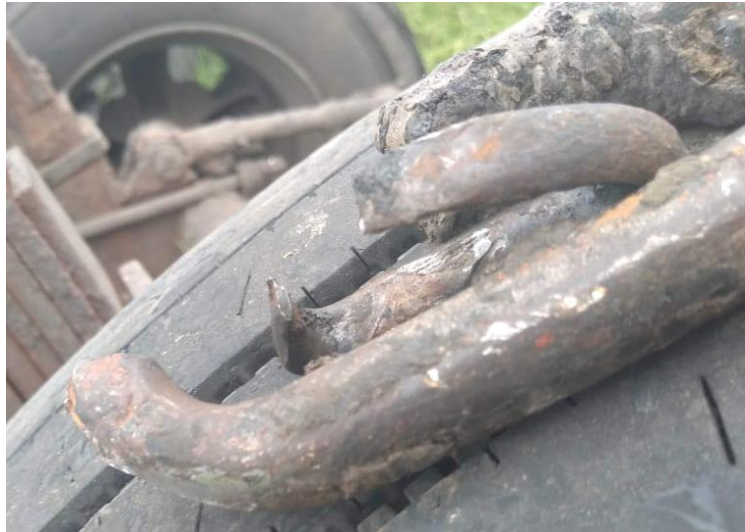
Figura 9. Eslabón deformado y fracturado. Fuente: JST, 2021

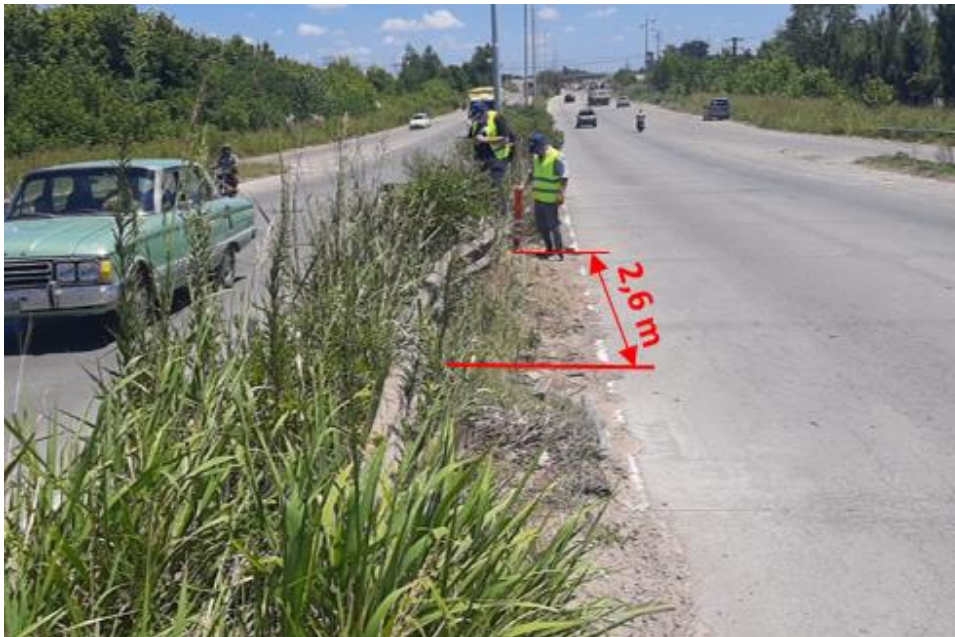
En el cantero central, la barrera metálica adyacente a la calzada con sentido hacia la ciudad de Zárate presentó deformación a causa del contacto con el acoplado cisterna. Estos daños presentaron una longitud de 2,6 m (Figura 10). La cisterna no llevaba carga al momento del suceso.

Figura 10. Deformación de 2,6 m de la barrera de contención lateral metálica. Fuente: JST, 2021

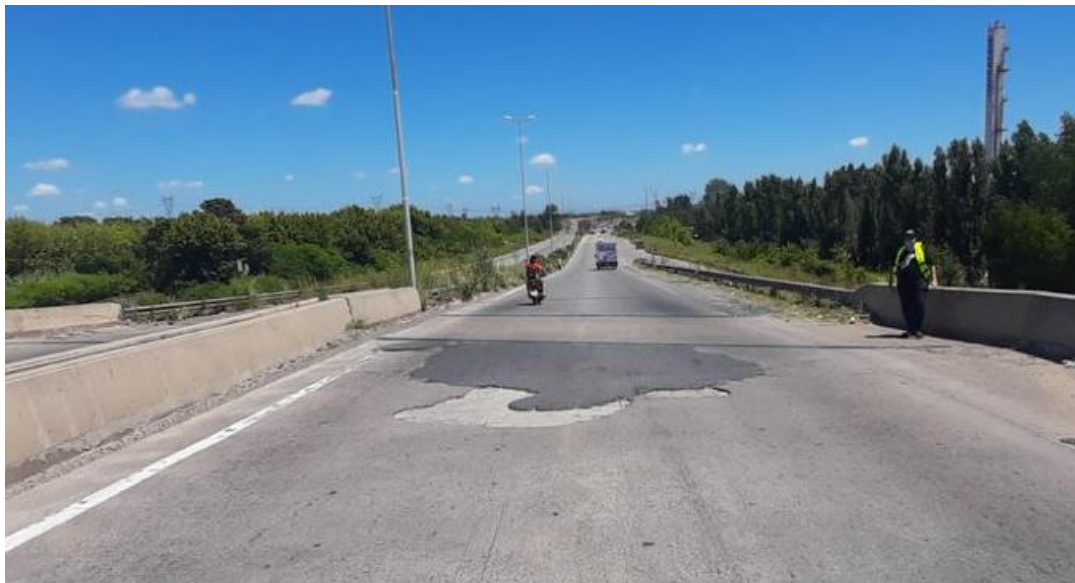
En el relevamiento realizado por la JST (ver Anexo 3) se observó la presencia de un bache superficial en la calzada por donde circulaba el camión cisterna antes de que ocurriese el suceso. En el tramo relevado, la superficie de rodadura es de hormigón y se observó una notoria pérdida de material, ya que la malla de acero embebida quedó expuesta a la intemperie, lo que genera un desnivel entre la superficie y el fondo del bache. Para subsanar esta patología, se realizó un trabajo de bacheo con mezcla asfáltica que resultó insuficiente debido a la dimensión de la superficie afectada.

Figura 13. Fotografía de bache en la calzada. Fuente: JST, 2021

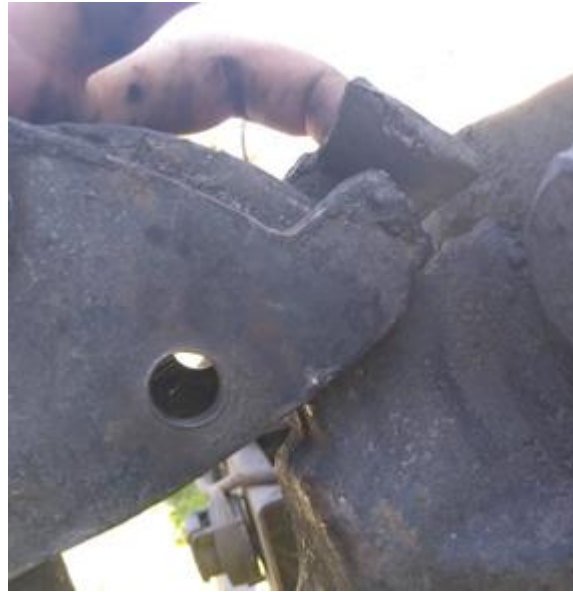
En particular, se observó la alteración del sistema de enganche, correspondiente a una reparación por soldadura de una de sus partes (ver Figura 18) y se observó una fractura en dicha zona. Además, no se encontró durante el relevamiento el perno de seguridad.

Figura 18. Traba de seguridad del enganche alterada. Fuente: JST, 2021

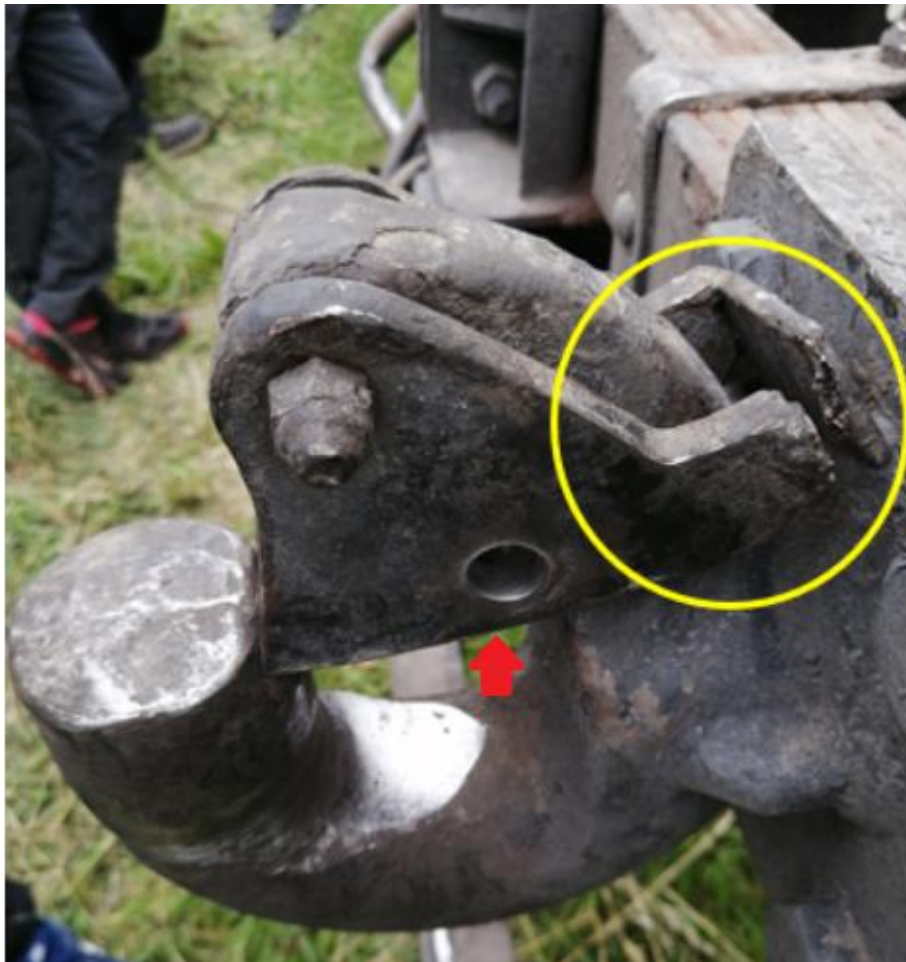
Acorde con el diseño del sistema de enganche, cuando el acoplado empuja al vehículo tractor, el ojal de la lanza se posiciona en el sector más cercano al camión tractor, es decir, la posición más lejana de la articulación de la traba de seguridad. Esto puede suceder en situaciones de frenado o de pendiente negativa de la calzada, tal como sucedió en este caso cuando la unidad se encontraba circulando en la parte final del puente. En estas condiciones, entran en funcionamiento la traba de seguridad y su perno (Figura 22, posición donde se ubica la flecha roja). Esta situación se intensifica cuando existen desniveles en la calzada que se transmiten en esfuerzos verticales, es decir, en el mismo sentido de desenganche.

Figura 22. Sistema de enganche. Fractura de la soldadura de reparación de la traba de seguridad (marcado en amarillo). Esfuerzo vertical del ojal de la lanza sobre la traba de seguridad (flecha roja). Fuente: CNRT, 2021, EX-2021-06792746-APN-GFTA#CNRT, Informe de Siniestro en RP 6 (Campana), 21/01/21

Por lo expuesto, la información obtenida indica que el factor inmediato que desencadenó el accidente fue la falla del sistema de enganche —falla mecánica— al transitar por un tramo de la vía con desnivel.

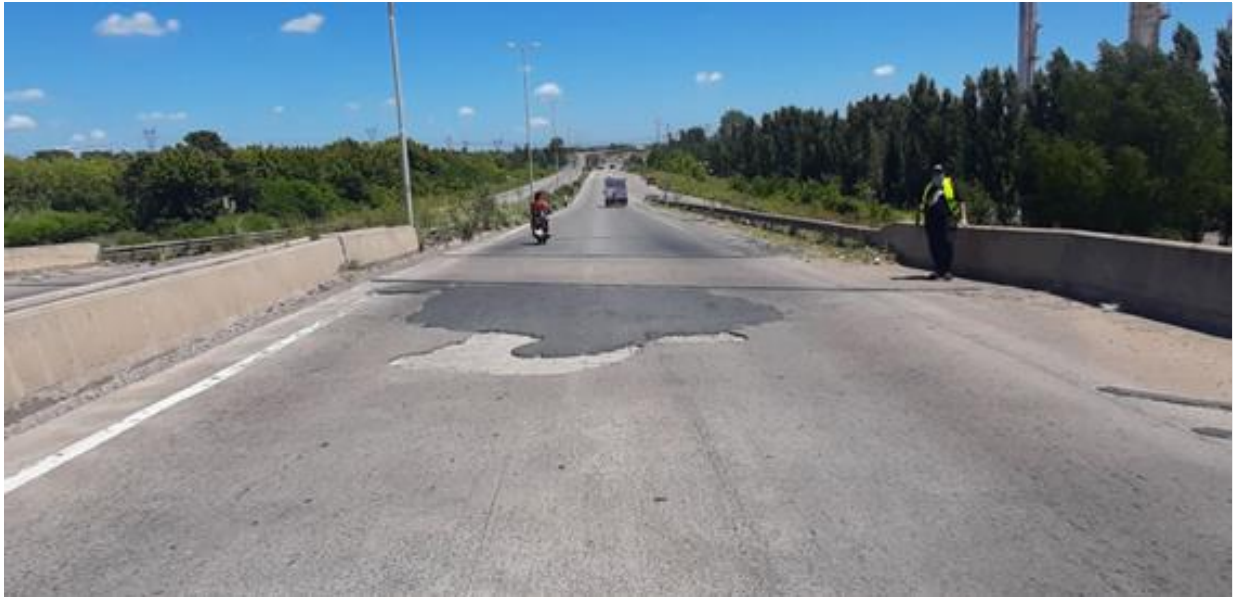
Como se observó en la sección 2.4.1, las condiciones de la infraestructura, especialmente de la conservación de la calzada, presentaban deficiencias que ocasionaron un desplazamiento vertical de las unidades (en el camión tractor y en el acoplado cisterna).

Figura 23. Bache en la calzada a la salida del puente. Fuente: JST, 2021

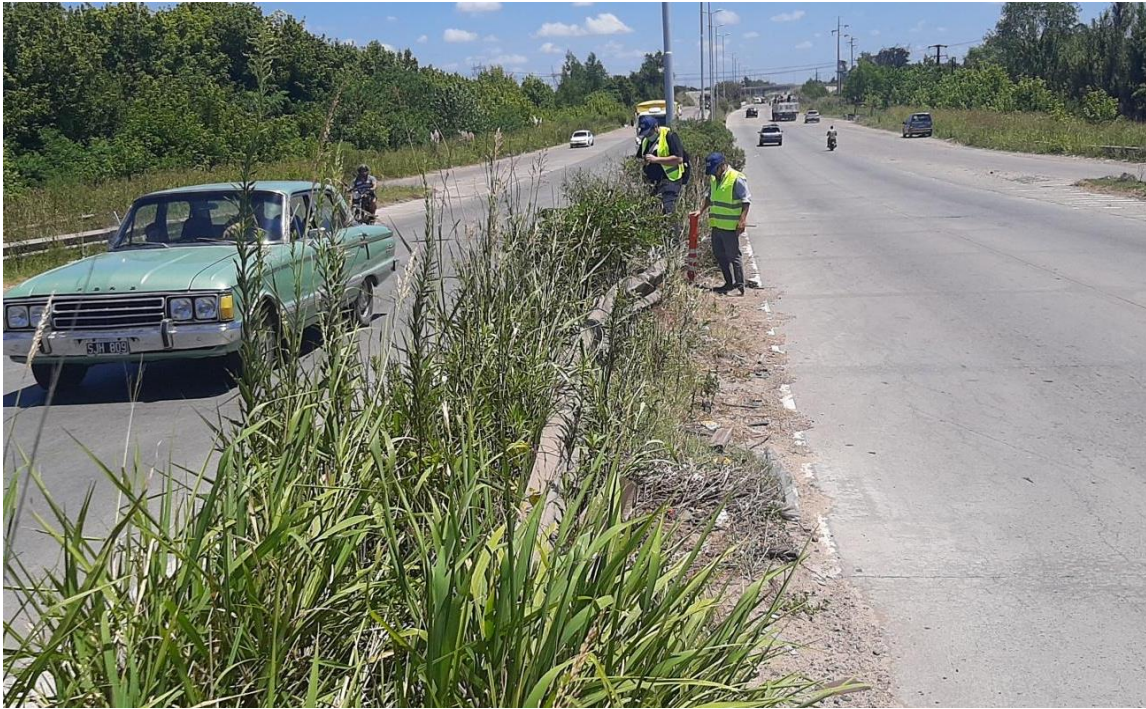
La barrera semirrígida metálica adyacente al sentido hacia la ciudad de Zárate y que se encuentra sobre el cantero central presenta deformación plástica a causa del contacto con la cisterna Astivia. Estos daños presentan una longitud de 2,6 m (ver Figura 10).

Figura 27. Deformación plástica de la barrera semirrígida metálica. Fuente: JST, 2021.

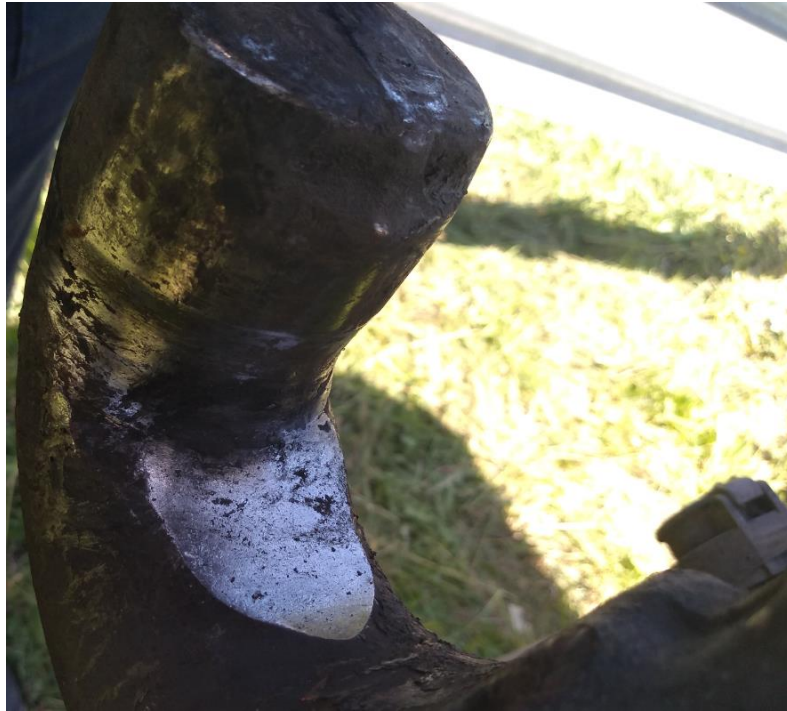
Figura 34. Desgaste del gancho. Fuente JST, 2021

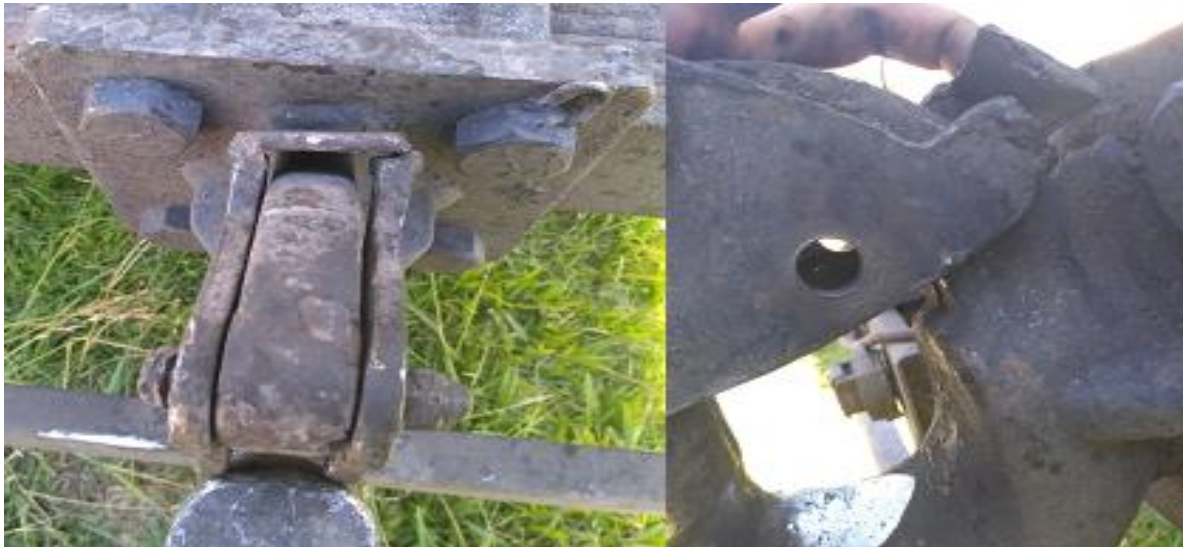
Figura 35. Sistema de enganche, fractura del sistema de seguridad. Fuente: JST, 2021

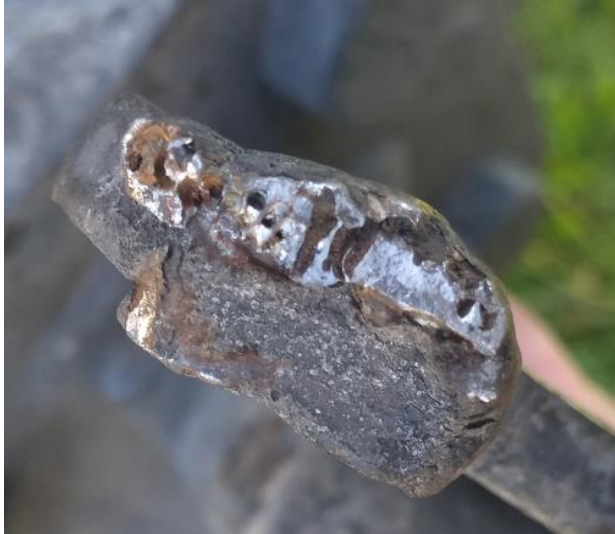
Figura 36. Cara de fractura de la soldadura.
Fuente: JST, 2021

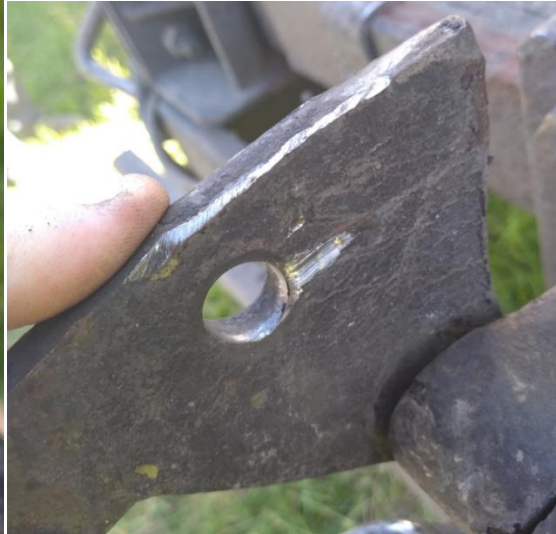
Figura 37. Roca interno próximo al agujero
del perno de seguridad. Fuente: JST, 2021

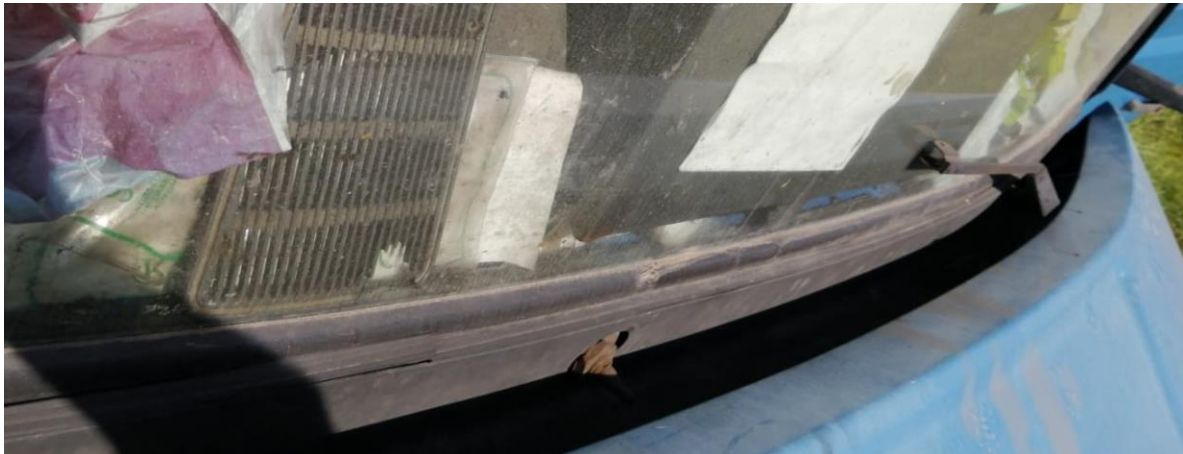
Figura 38. Ausencia de limpiaparabrisas y escobillas. Fuente: JST, 2021

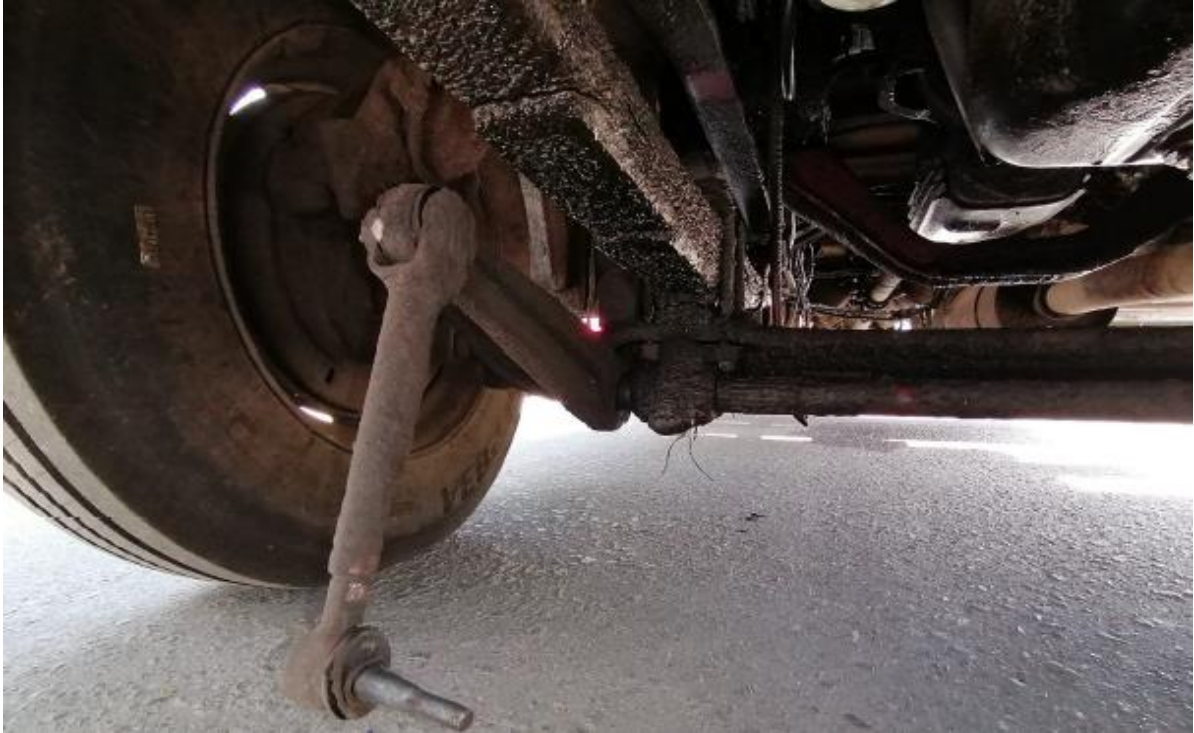
Figura 39. Barra estabilizadora. Fuente: JST, 2021

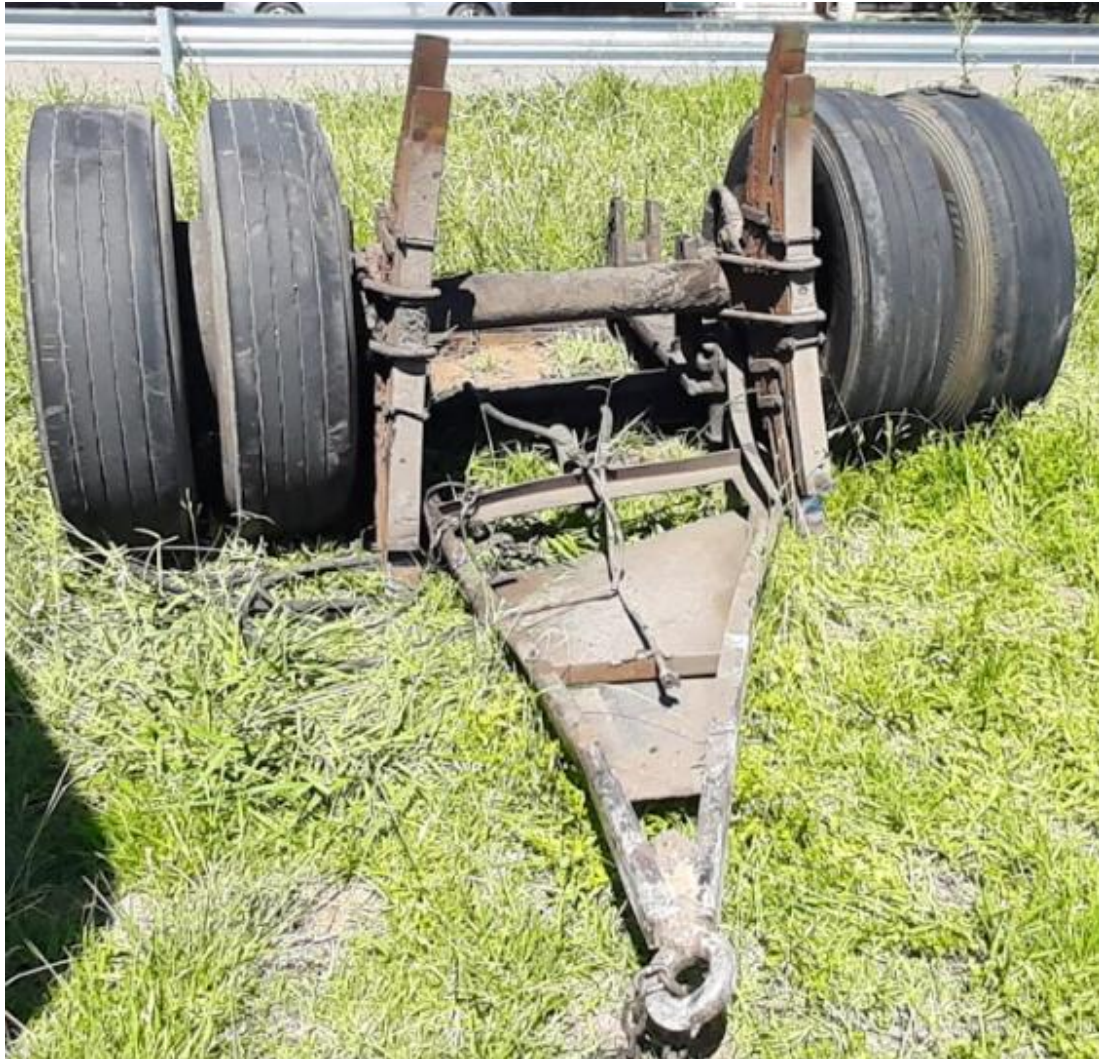
Figura 42. Eje delantero desvinculado del acoplado. Fuente: JST, 2021

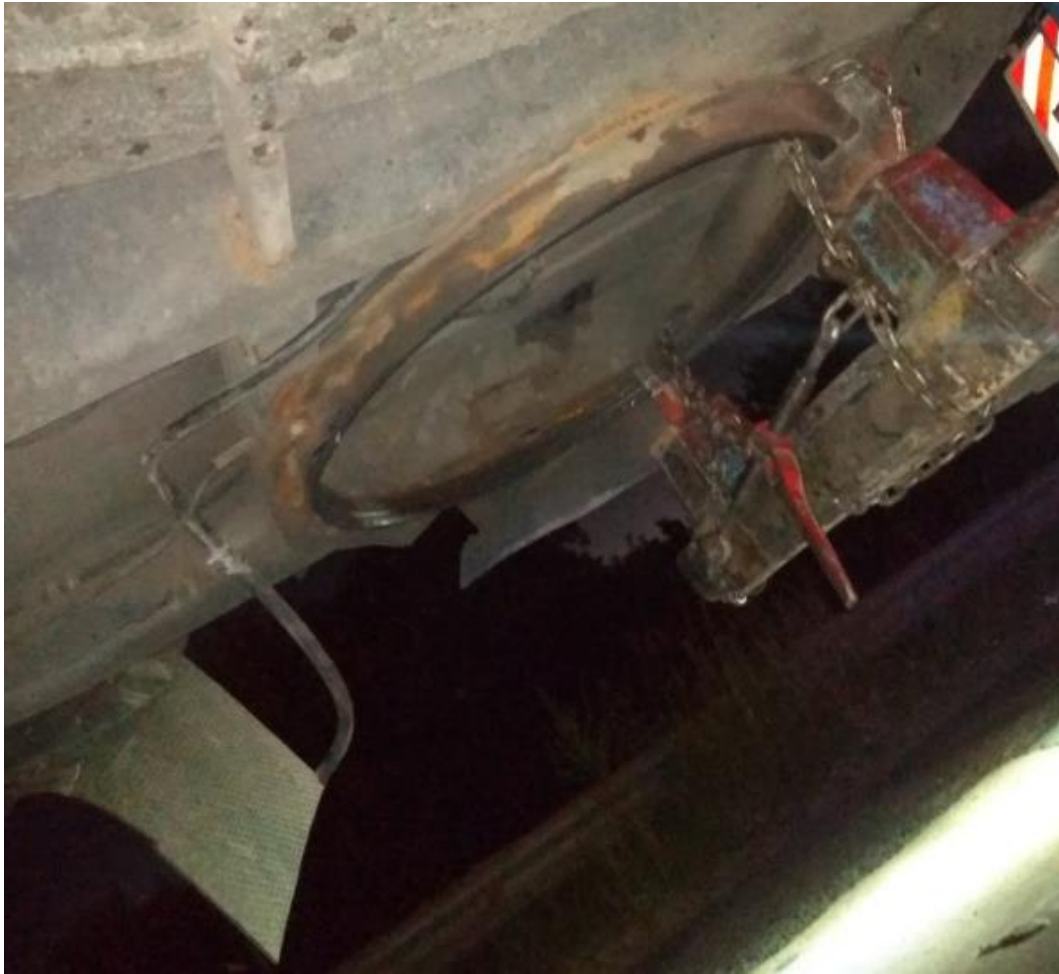
Figura 43. Aro giratorio desvinculado del acoplado. Fuente: JST, 2021

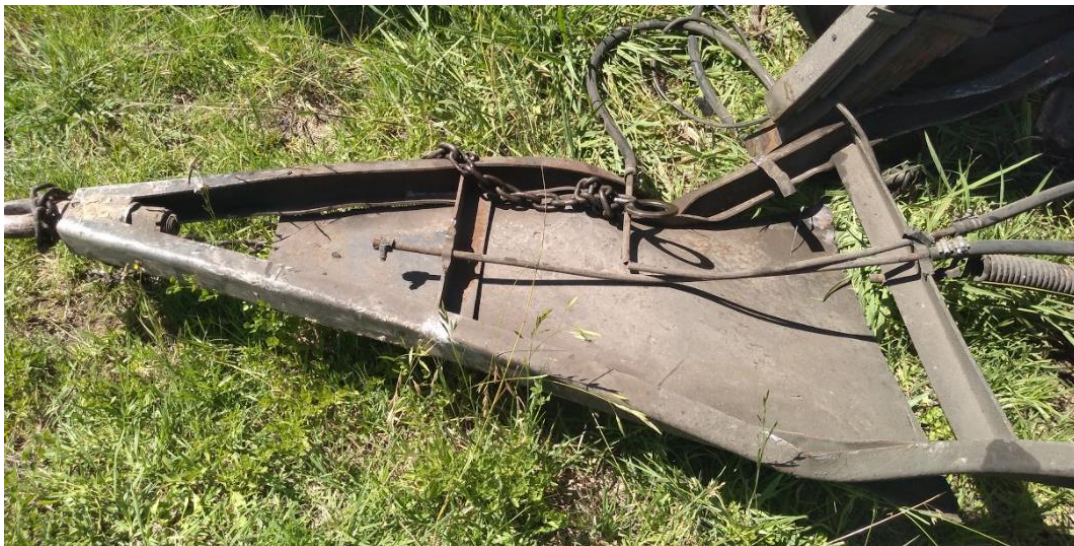
Figura 44. Lanza rígida deformada. Fuente: JST, 2021

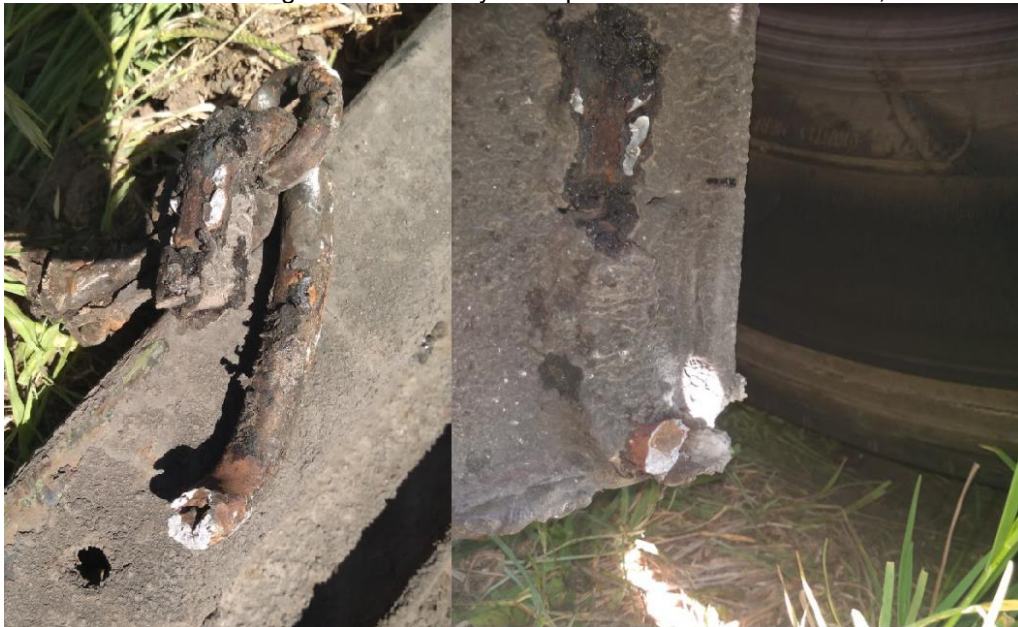
Figura 47. Anclaje y eslabón de cadena fracturados. Fuente: JST, 2021

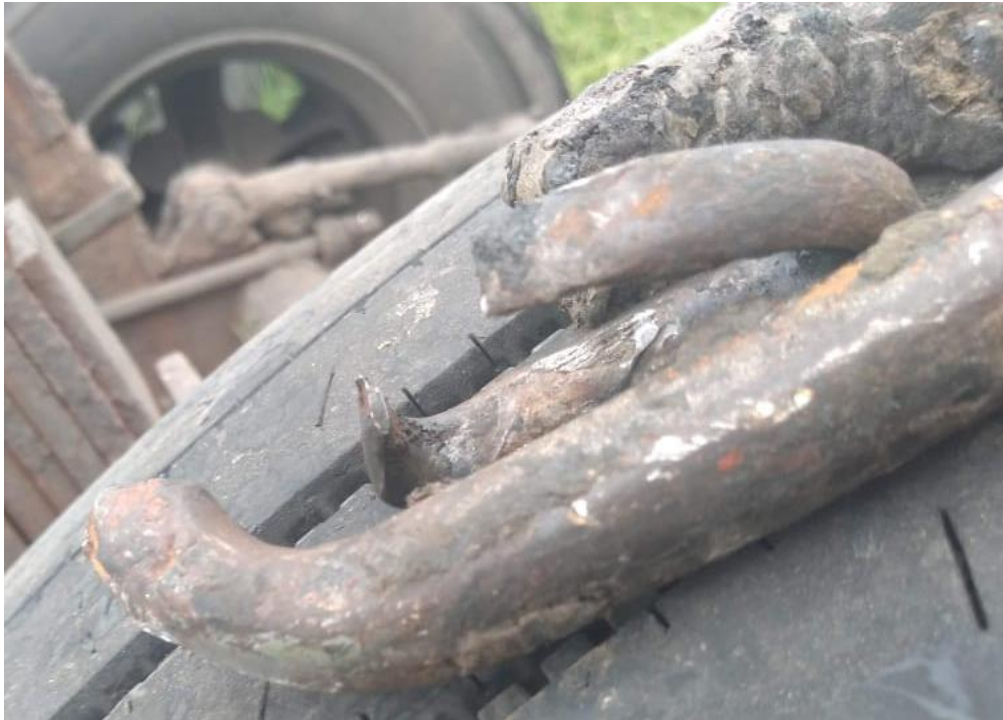
Figura 48. Eslabón deformado y fracturado. Fuente: JST, 2021

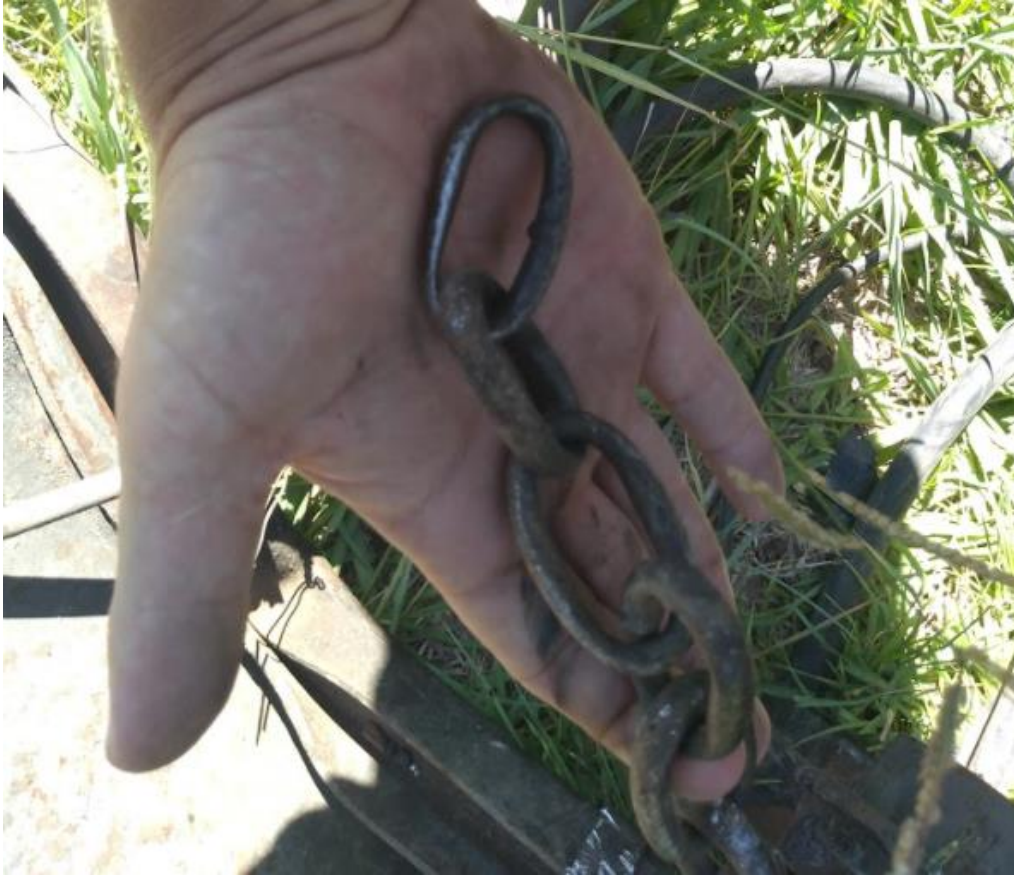
Figura 49. Eslabones con desgaste. Fuente: JST, 2021

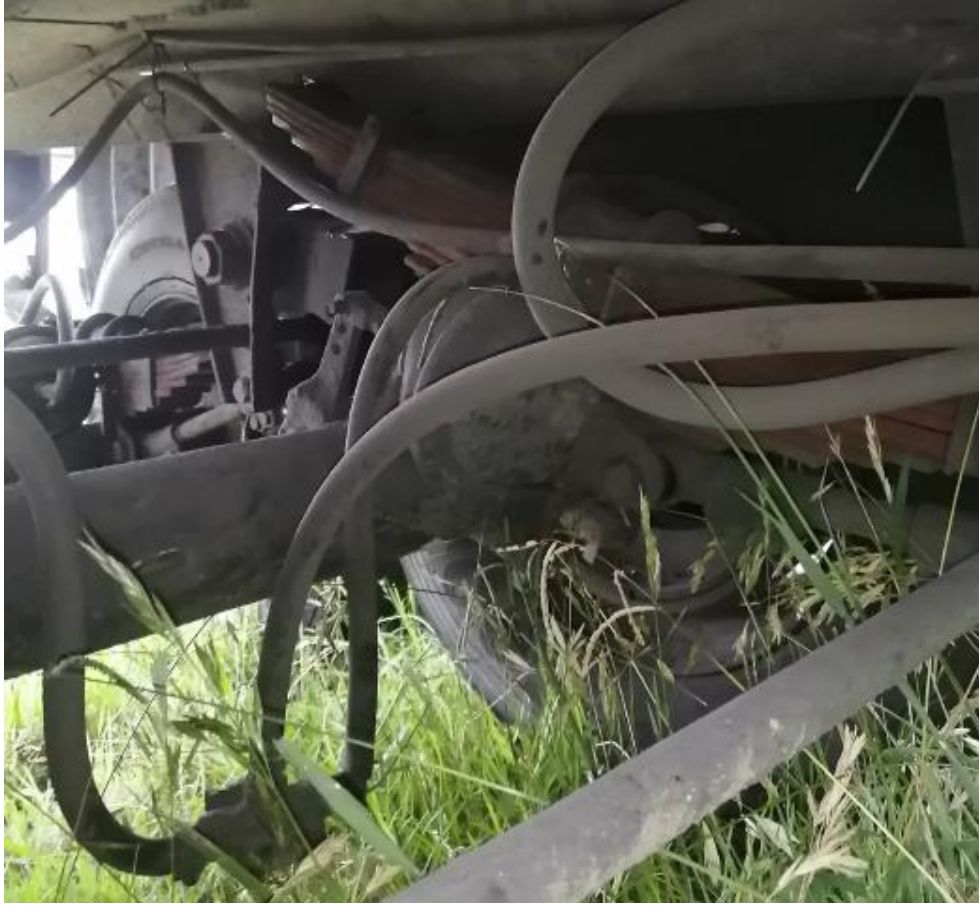
Figura 50. Sistema de freno, tuberías y válvula sin fijación. Fuente: JST, 2021

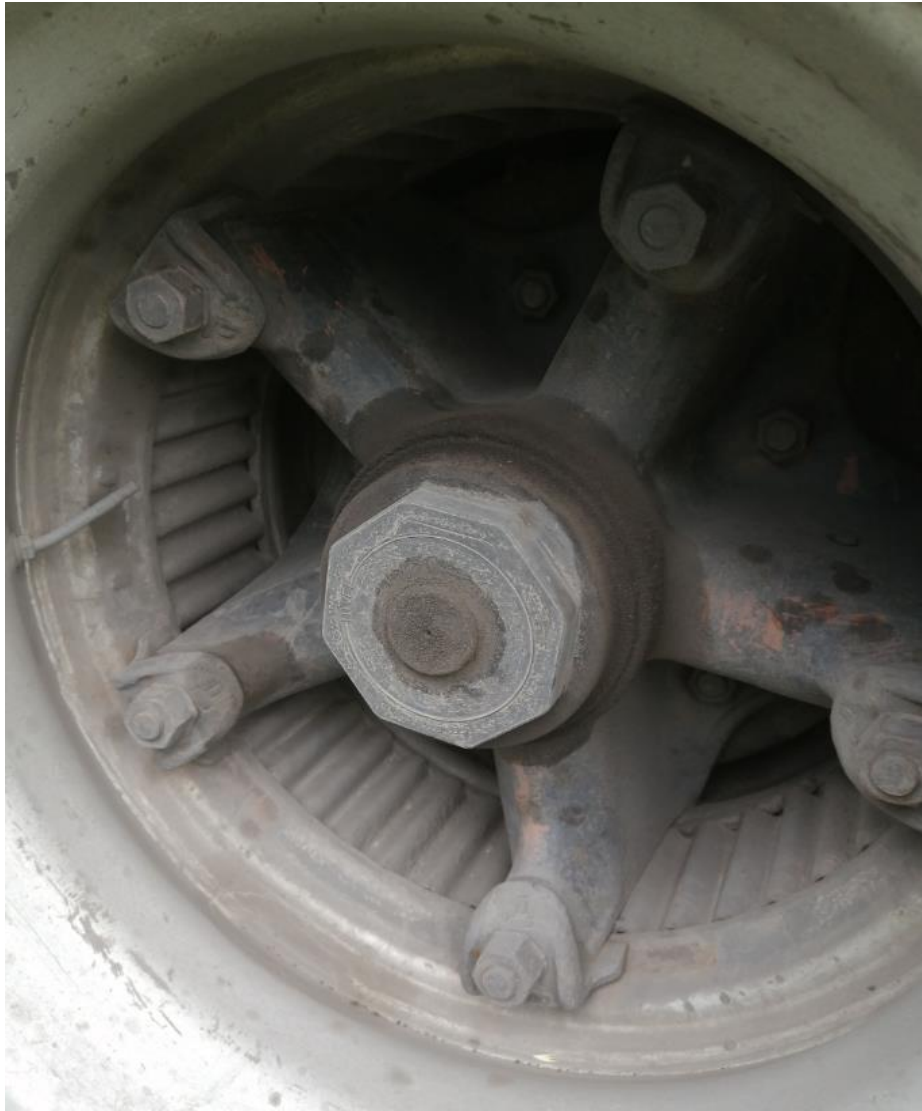
Figura 51. Pérdida de lubricante. Fuente: JST, 2021

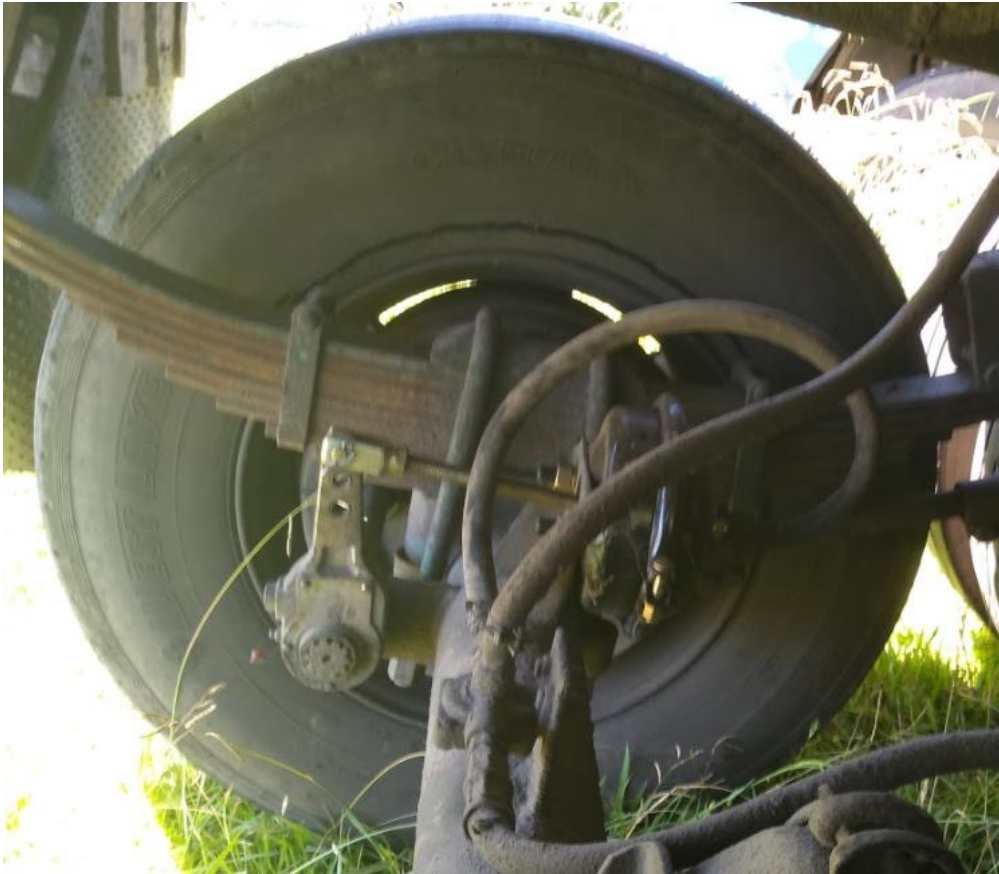
Figura 52. Rajadura en el flanco interno del neumático. Fuente: JST, 2021

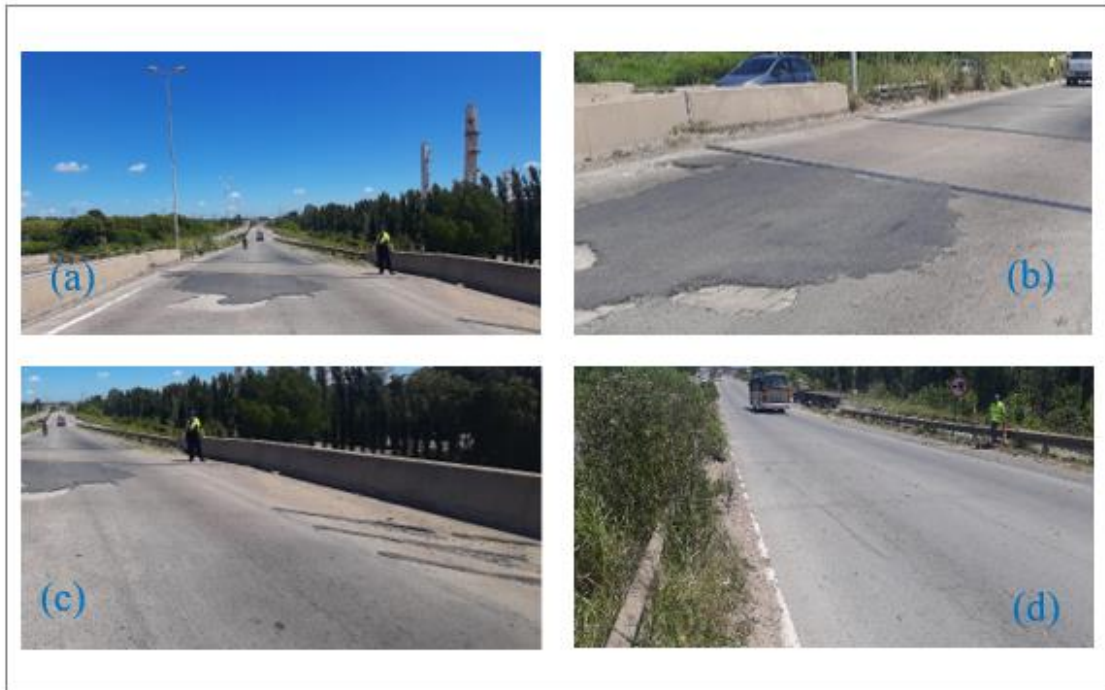
Figura 55. Imágenes representativas de la calzada ascendente con sentido hacia Zárate: (a) imagen de peladura en capa de rodadura cubierta con tratamiento de asfalto; (b) imagen peladura en capa de rodadura donde se observa el armado de acero; (c) imagen de rodilladas de asfalto en banquina externa; (d) imagen banquina interna con montículo de tierra y pasto invadiendo la banquina. Fuente: JST, 2021.

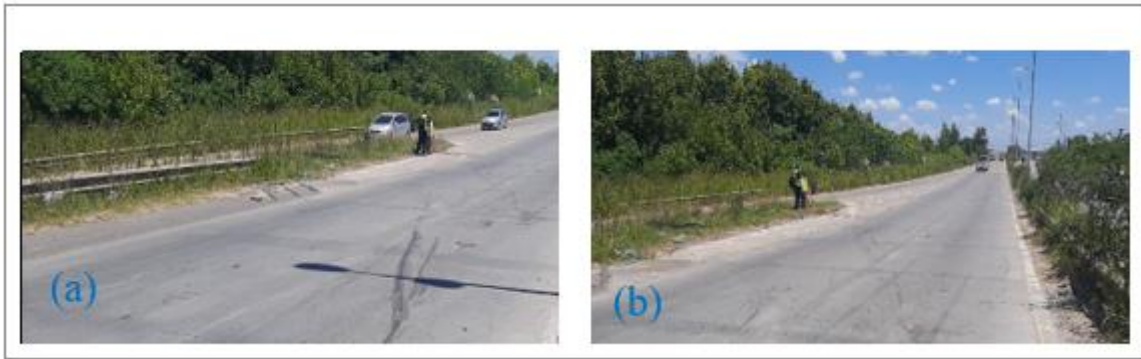
Figura 56. Imágenes representativas de la calzada descendente con sentido hacia Campana; (a) imagen de la calzada y banquina externa donde se observan alertadores tipo rodilladas de asfalto; (b) imagen de calzada y banquetas con pasto crecido e invasiones de material vegetal en las banquetas. Fuente: JST, 2021

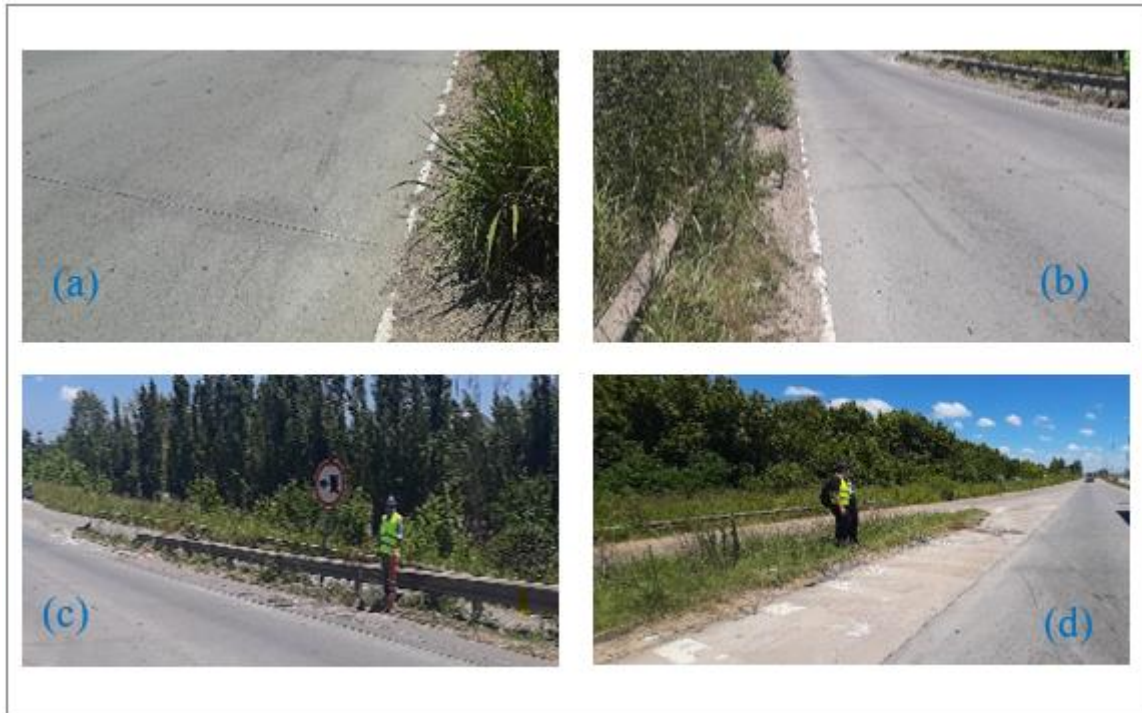
Figura 57. Imágenes representativas de la señalización: (a) imagen de calzada ascendente con línea de borde de carril desgastada y con poca visibilidad; (b) imagen de calzada ascendente donde no se observa línea divisora de carril (completamente despintada); (c) imagen de calzada ascendente del carril derecho con señalización vertical de circulación de tránsito pesado por carril extremo derecho; (d) imagen de calzada descendente con señalización horizontal canalizadora del tránsito en la rama de salida despintada y poco visible. Fuente: JST, 2021
