INFORME DE SEGURIDAD OPERACIONAL DE SUCESO AUTOMOTOR

Colisión entre camión cisterna TFU 120 y acoplado cisterna y automóvil en RP 6 km 202, Campana, Buenos Aires.

Fecha y hora: 21/1/2021, 16:15 (HOA)

Informe Final de Seguridad Operacional

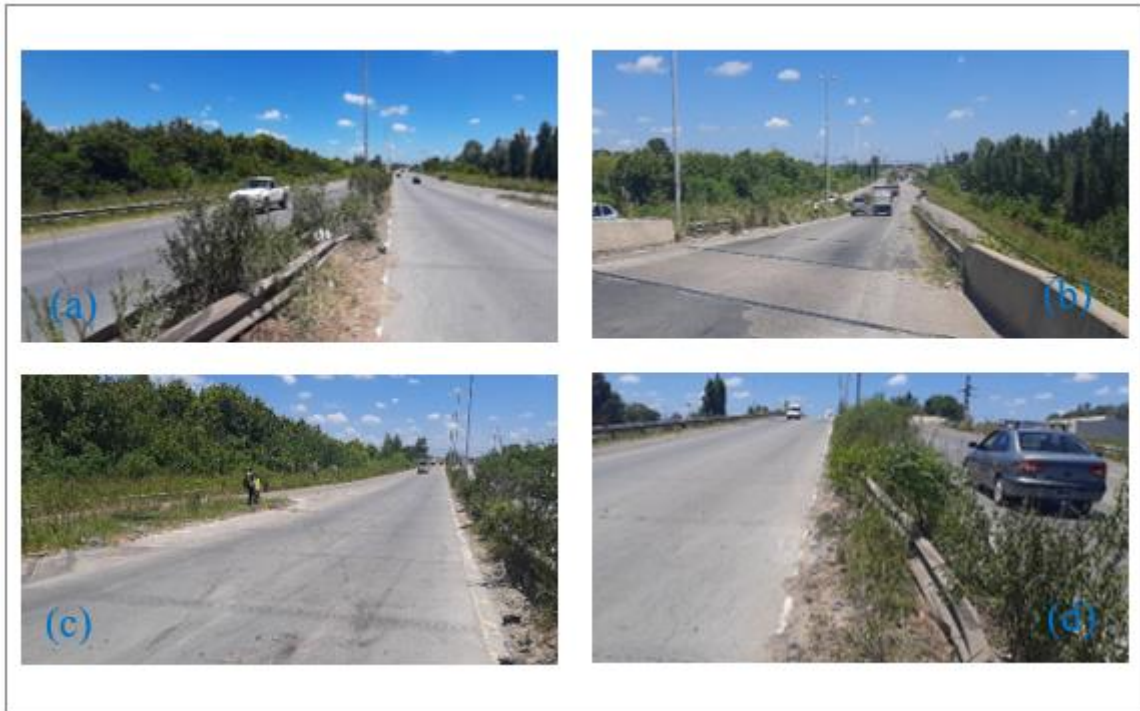
La barrera de contención semirrígida de la mediana quedó pandeada y doblada hacia abajo luego del impacto de la cisterna.

Figura 59. Imágenes representativas de los elementos de la infraestructura vial: (a) imagen de mediana entre ambas calzadas, con barreras semirrígidas, postes de iluminación y pasto crecido; (b) imagen de los dos tipos de barreras en la mediana y laterales de la vía (rígida y semirrígida); (c) imagen de material vegetal crecido (pasto) que tapa la visibilidad de las barreras de contención; (d) imagen de la barrera pandeada por el golpe de la cisterna. Fuente: JST, 2021
