# Informe preliminar

## Suceso automotor

**Tipo de evento:** Incendio

**Vehículo:** Ómnibus de servicio de transporte de pasajeros urbano

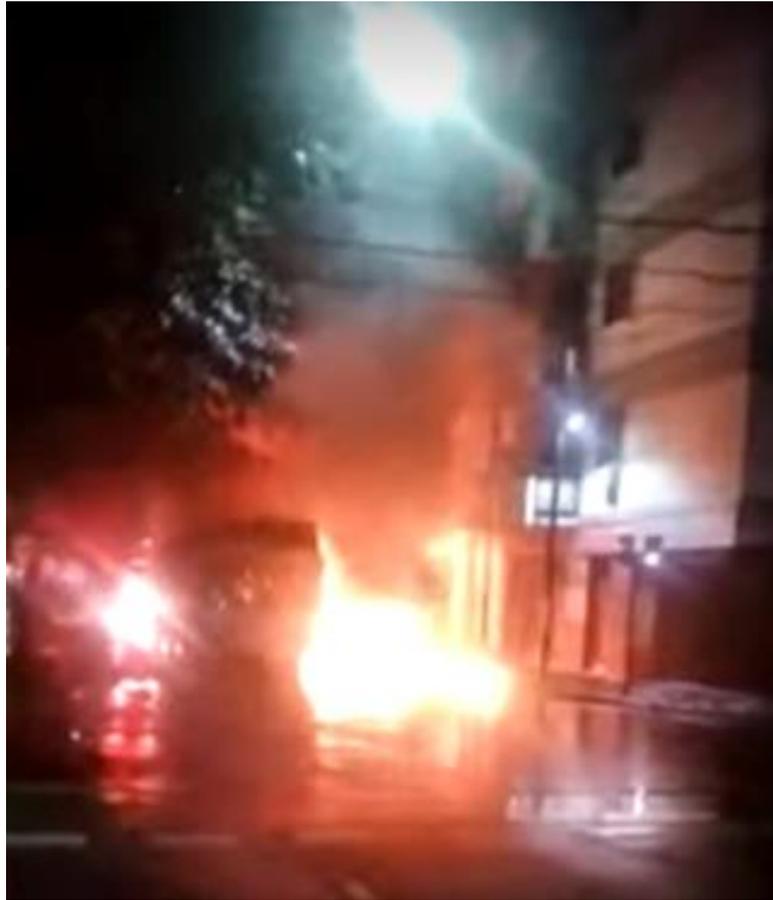
Según se observa en distintas imágenes capturadas durante el incendio del vehículo (publicadas en diversos medios digitales, ver ejemplo en siguiente Figura) el suceso ocurrió en horario nocturno, los sistemas de alumbrado público y de semaforización se hallaban en funcionamiento y la calzada se encontraba mojada debido a precipitaciones.

Figura 3. Imagen del vehículo durante el incendio, sobre la calle Jerónimo Salguero, previo a la intersección con calle Humahuaca. Se observa: calzada mojada, horario nocturno, luminaria pública y semáforo en funcionamiento. Fuente: <https://www.youtube.com/watch?v=yMWNU6wvCic>

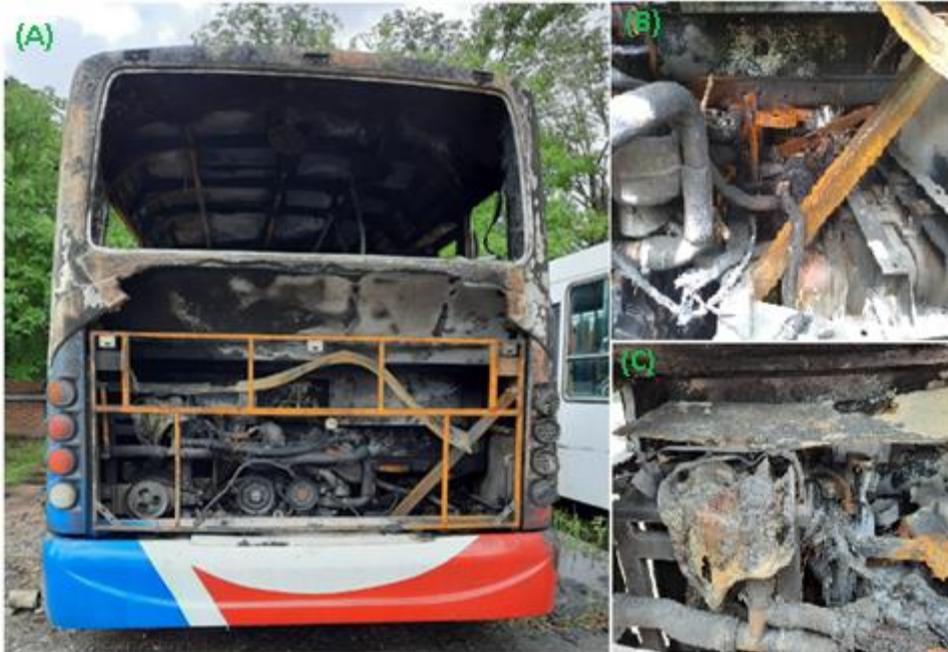
Dado el testimonio de las personas que estaban en el lugar del suceso y por lo que se pudo relevar en la unidad, el incendio comenzó en la zona del vano del motor. Se puede observar una mayor intensidad de llama en la zona derecha del vano del motor debido a la ausencia de rastros de hollín (A). Los daños son considerables y alcanzan a todos los componentes que forman el vano del motor, principalmente aquellos del tipo polímero (B; C).

Figura 4. Daños sector trasero/Vano motor. Fuente: JST y Metropol.

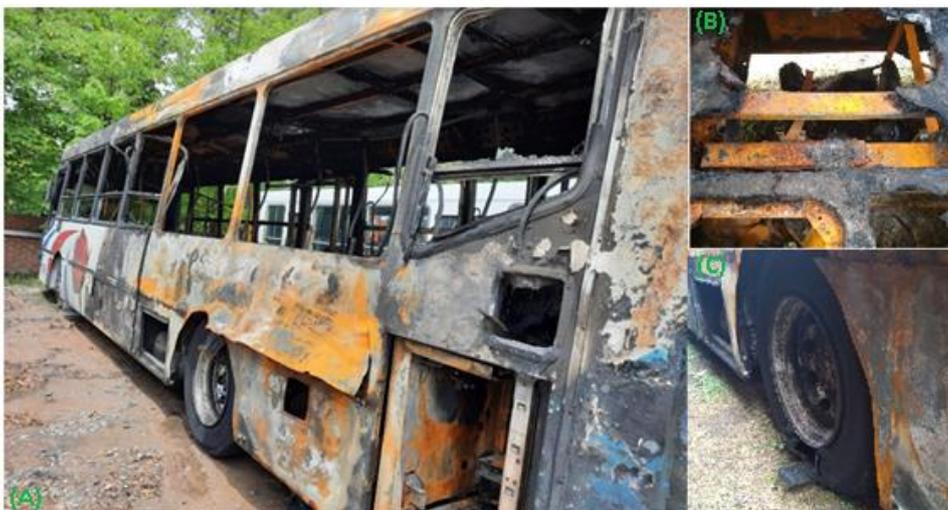
Se puede observar que gran parte del lateral izquierdo se encuentra consumido por las llamas, con mayor intensidad en la zona posterior del lateral (A). Esto se debe a la presencia del tanque de combustible en el lateral izquierdo, el cual se consumió en su totalidad (B), provocando el derrame de combustible y la explosión de la cubierta izquierda del eje trasero (C).

Figura 5. Daño lateral izquierdo. Fuente: JST y Metropol.

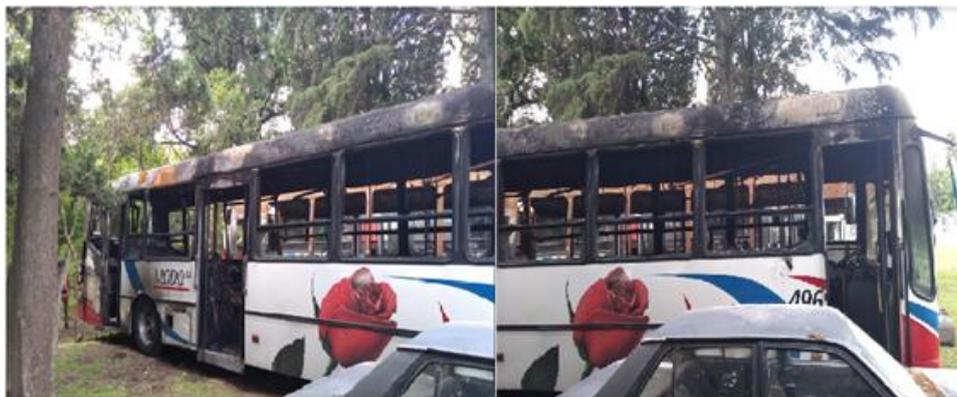
Presenta daños menores en comparación con el lateral izquierdo, y principalmente ubicados en la zona posterior. A lo largo de todo el lateral los daños se encuentran del larguero central hacia la zona del techo, presentando muy poco o ningún daño en la zona del faldón.

Figura 6. Daño lateral derecho. Fuente: JST.

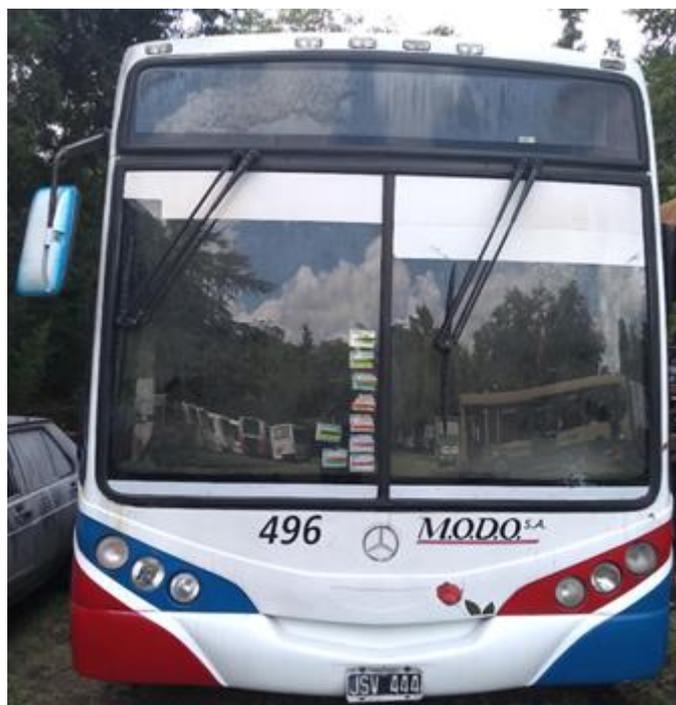
No presenta daños en la parte frontal de la unidad.

Figura 7. Sin daños sector frontal. Fuente: JST.

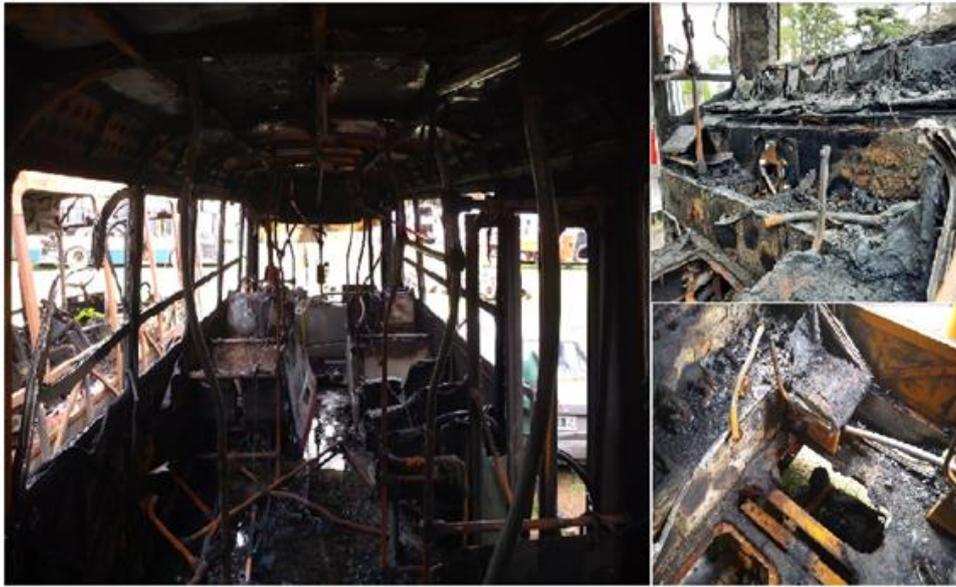
Los daños en el habitáculo son considerables. Se puede observar como gran parte del revestimiento, los asientos y superficies con madera fueron consumidos por el fuego, generando una rápida propagación de llama dentro del habitáculo. También se pueden observar leves deformaciones en la estructura debido a las altas temperaturas. Gran parte del conjunto de pasamos se encuentra desarmado debido a que tanto abrazaderas como soportes no aguantaron las altas temperaturas.

Figura 8. Daños sector interior. Fuente: JST

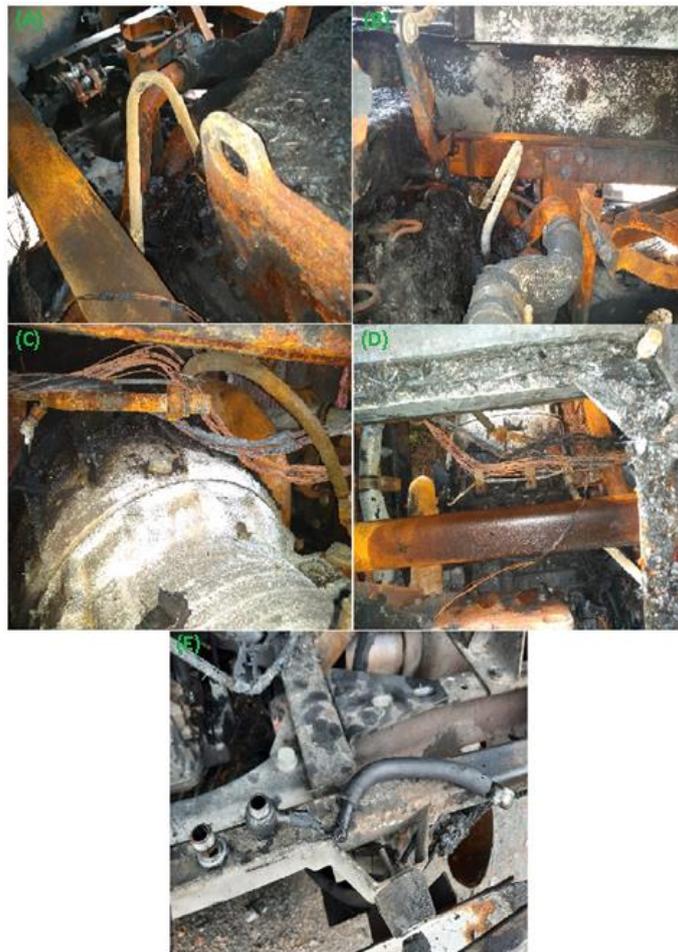
Se puede observar por la oxidación de la tubería de aire que esta se encontraba a alta temperatura antes del incendio de la unidad (A; B; C; D). Esto puede producirse debido a una obstrucción de la sección de la tubería a raíz de una acumulación de carbonilla que se genera por la filtración de aceite desde el compresor de aire. Se puede entonces considerar dos posibles hipótesis, una relacionada con la obstrucción de la tubería que pudo haber producido la rotura del flexible de la tubería de aire generando así una suerte de soplete. La otra hipótesis está relacionada con la radiación de temperatura de la tubería de aire, la posible rotura de la poliamida de gasoil del PLD (E) y pérdida de combustible que junto a las altas temperaturas pudo haber generado un foco ígneo.

Figura 9: Piezas dañadas por el fuego. (A) tubería de aire; (B) tubería de aire; (C) Falta de flexible; (D) Falta de flexible; (E) poliamida de gasoil. Fuente JST

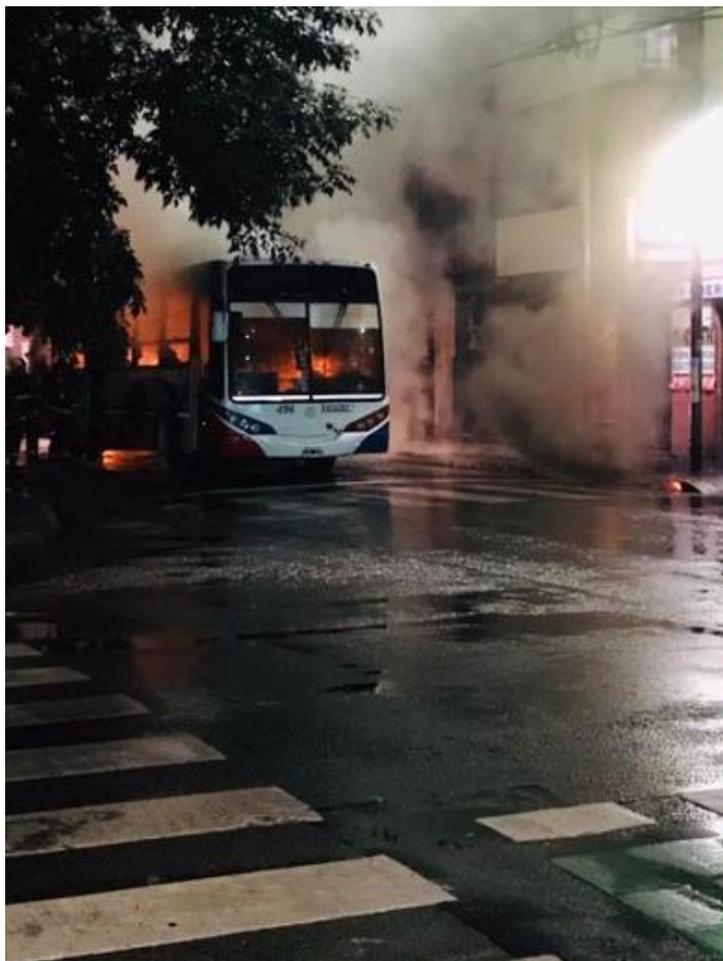
En base a los indicios relevados en el lugar donde ocurrió el suceso, el vehículo se incendió en la calzada de la calle Jerónimo Salguero, previo a la intersección con calle Humahuaca. Los signos de deterioro de la cinta asfáltica en el lugar del incendio, exhiben una mayor concentración de daños por alteración térmica en un sector contiguo y previo (respecto a su sentido de circulación) a la demarcación horizontal de línea de detención vehicular, aproximadamente en el centro de la calzada. Esta zona coincide con la posición del vehículo en estado estático (detenido) siendo afectado por el fuego, según se observa en diversas imágenes fotográficas y filmográficas recolectadas de medios digitales.

Figura 10. Posición final sobre calle Jerónimo Salguero. Fuente: Diario Popular – 31/01/21
