Informe preliminar

Suceso automotor

Tipo de evento: Colisión

Expediente: EX-2021-16922706-APN-JST#MTR

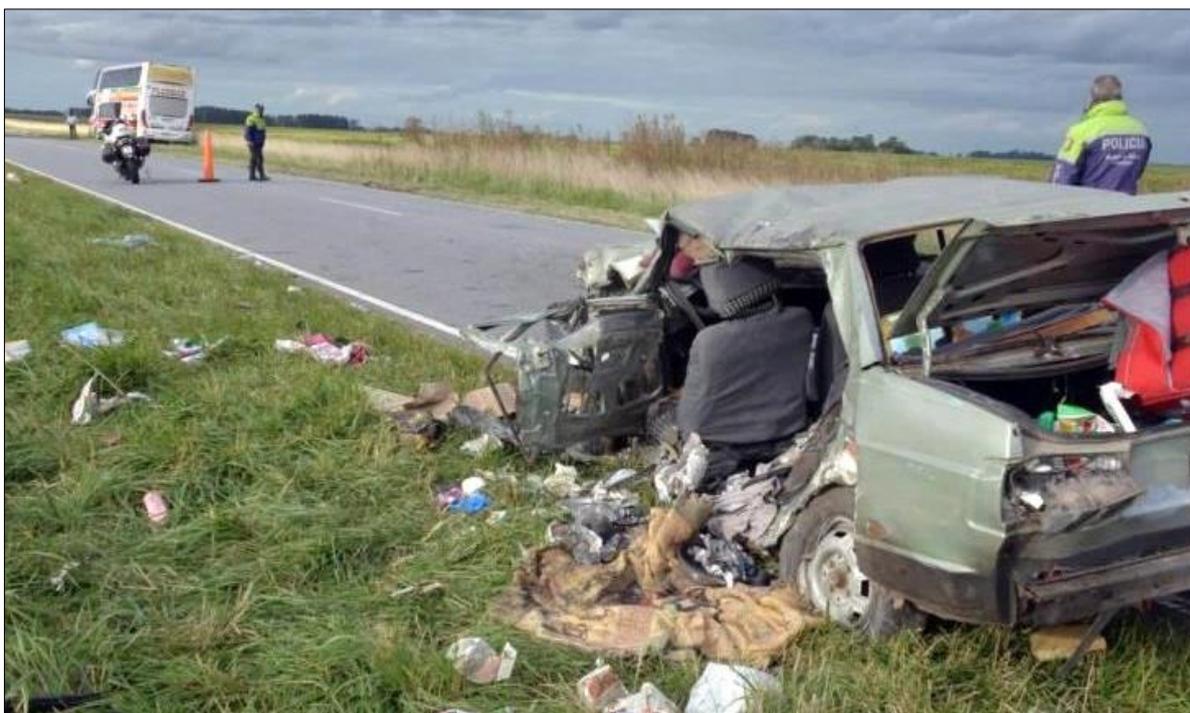
Figura 1. Fotografía del lugar del suceso y vehículos involucrados en sus posiciones finales. Fuente: [El Eco Multimedios](#), 2021.

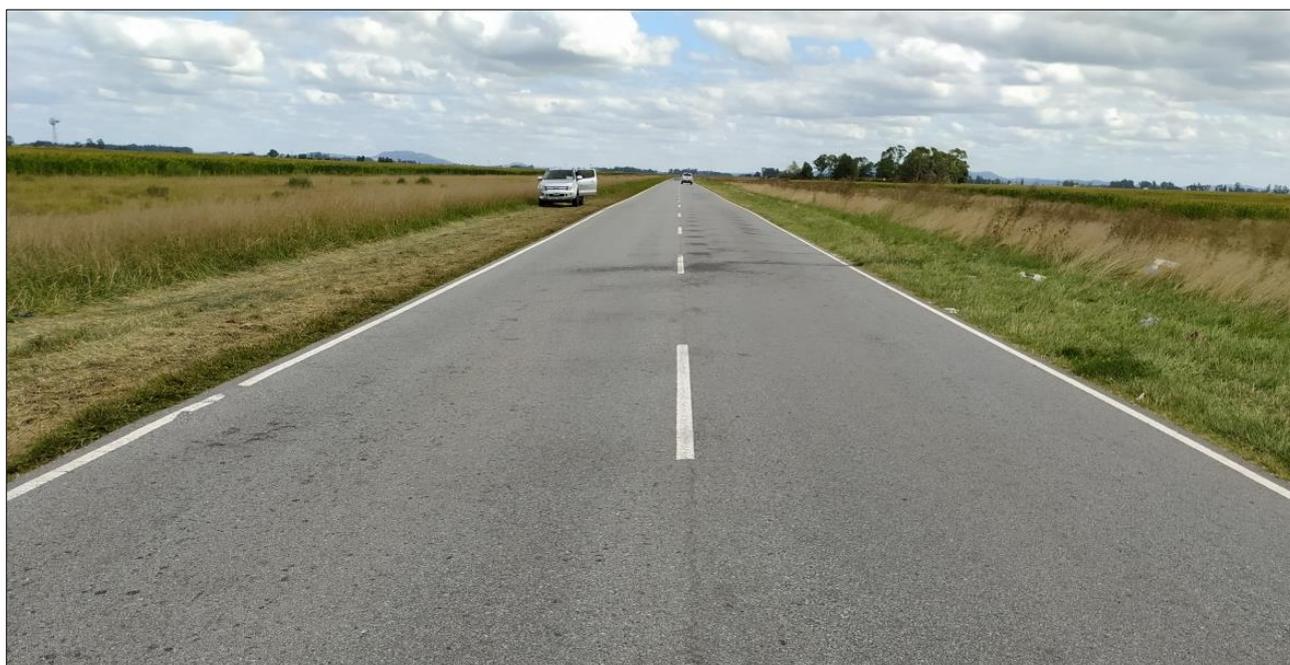
En la zona del suceso la vía es recta, presenta calzada única de 7,1 m de ancho, con un carril para el tránsito en sentido hacia la ciudad de Tandil (norte-sur) y otro carril para la circulación hacia la ciudad de Rauch (sur-norte). A cada lado de la cinta asfáltica, existen banquetas de pasto de 3,6 m de ancho.

La señalización horizontal consta de línea blanca discontinua en el centro de la calzada y líneas blancas continuas en los bordes. El mojón del kilómetro 149 se relevó aproximadamente a 3,6 km al sur del lugar del hecho. No se registró señalización vertical relevante en la zona cercana al suceso.

Figura 2. Fotografía de la vía en el lugar del suceso, vista hacia Tandil. Fuente: JST, 2021.

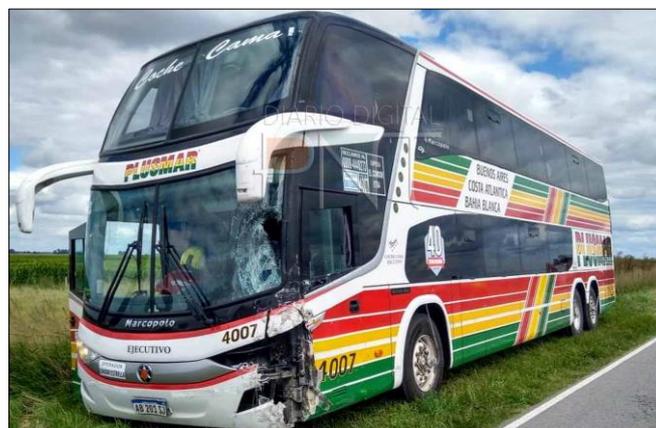
Vehículo 1 (pasajeros)	Dominio: AB201SJ	Tipo: Ómnibus larga distancia, doble piso
Categoría	M3: vehículos para transporte de pasajeros con más de 8 asientos, excluyendo el asiento del conductor, y que tengan un peso máximo mayor a los 5000 kg	
Carrocería	Marca	Marcopolo
	Tipo	Doble piso
Chasis	Marca	Mercedes Benz
	Modelo	O500 RSD 2436/30/PARADISO 1800DD
Revisión Técnica Obligatoria	Resultado	Apto
	Tipo	Transporte Interjurisdiccional (Pasajeros)
	Realizada	19/11/2020
	Vencimiento	19/05/2021
	Estado	Vigente
Cantidad asientos	43	
Empresa	El Cóndor Empresa de Transporte S.A., gerenciante del servicio de Transporte Automotores La Estrella S.A.	
Interno	4007	
Seguro	Vigente	
Servicio	Ocasión de servicio	Sí
	Tipo de servicio	Público interurbano
	Origen	Ciudad de Tandil
	Destino	Ciudad de Buenos Aires
	Jurisdicción	Nacional
Sentido de circulación	Vía	Ruta Provincial 30
	Desde	Tandil
	Hacia	Rauch
Daños	Sector frontoangular izquierdo con daños directos producto del impacto.

Figura 3. Fotografía de los daños y de la posición final del Vehículo 1. Fuente: [Plan de Noticias Tandil](#), 2021.

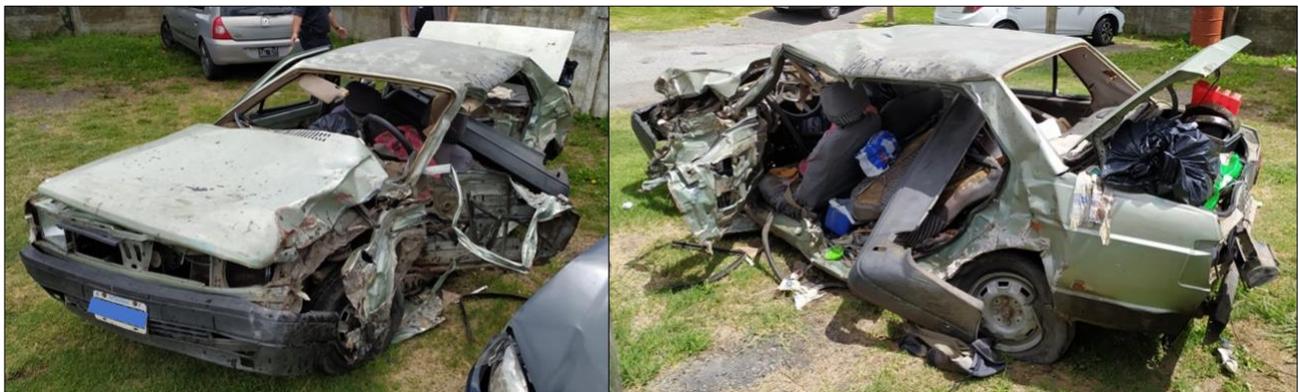
Vehículo 2 (particular)	Tipo: automóvil
Categoría	M1: Vehículo para transporte de pasajeros, que no contengan más de 8 asientos, además del asiento del conductor, y que cargado no exceda de un peso máximo de 3500 kg
Marca	Volkswagen
Modelo	Gacel
Año modelo	A determinar
Uso	Particular
Daños	Sector lateral izquierdo y extremo izquierdo del sector anterior, con daños directos producto del impacto.

Figura 4. Dos fotografías que muestran los daños en el Vehículo 2. Fuente: JST, 2021.

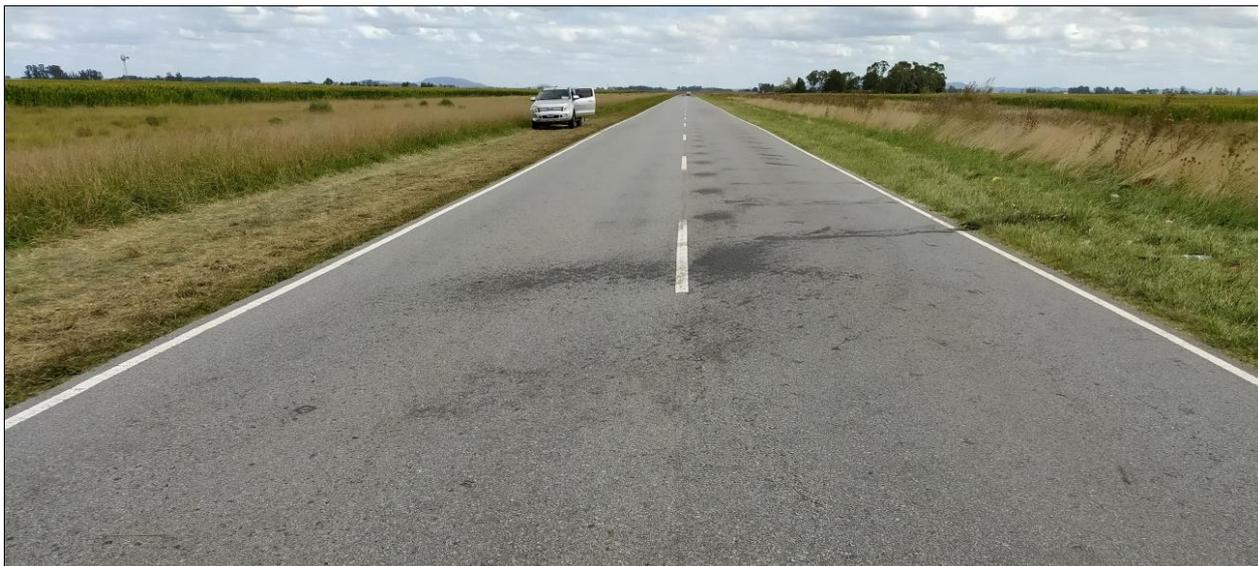
La zona de colisión fue relevada sobre el carril de circulación con sentido hacia la ciudad de Rauch, aproximadamente a 1,5 m del centro de la calzada, a partir del inicio de manchas dinámicas de fluidos y de huellas de derrape poscolisión correspondientes al Vehículo 2.

A partir de la colisión, el Vehículo 2 derrapó con un movimiento rototraslatorio de giro antihorario, y alcanzó su punto de reposo aproximadamente a 9,9 m desde la zona de impacto, con sentido hacia Tandil, posicionado entre el carril y la banquina correspondientes a su mano de circulación original, lo cual queda determinado por huellas de derrape poscolisión, manchas de fluido dinámicas y manchas de fluido estáticas relevadas en el lugar.

Figura 5. Imagen del lugar del suceso, con vista hacia la ciudad de Tandil. La zona de colisión se ubica de forma previa al inicio de los rastros dinámicos de fluidos, a la izquierda de la fotografía, sobre el carril de circulación hacia la ciudad de Rauch. Fuente: JST, 2021.
