# Informe preliminar

## Suceso automotor

**Tipo de evento:** Despiste y colisión múltiple

**Lugar:** Autopista de las Sierras Puntanas (RN7), kilómetro 764

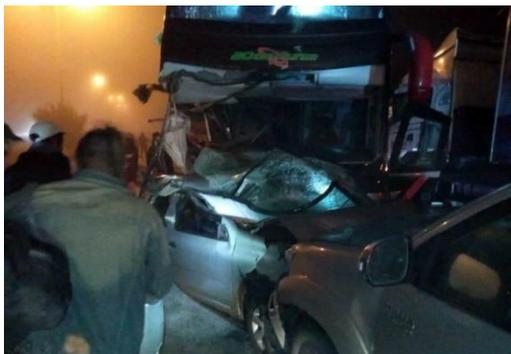
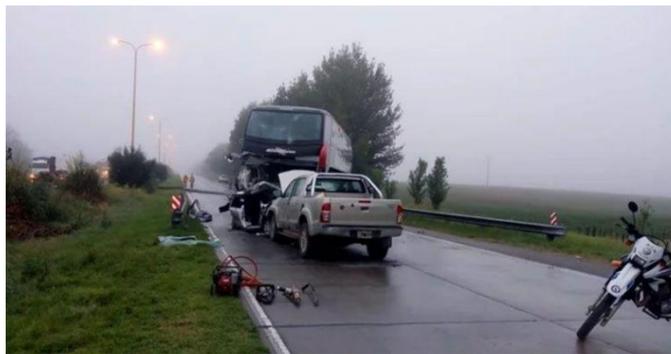
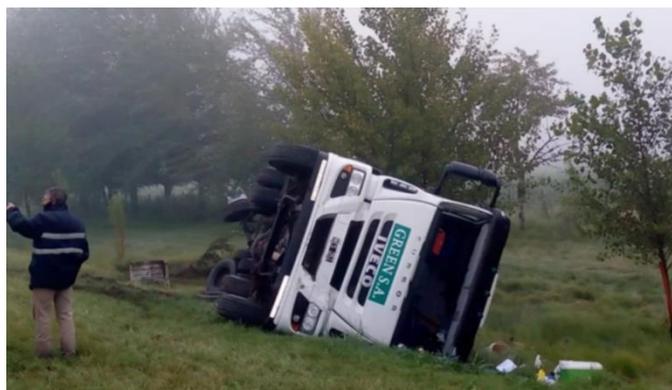
Figura 1. Imágenes tomadas en el lugar del suceso, horas después de ocurrir el accidente. Fuente: [El once](#), 2021.

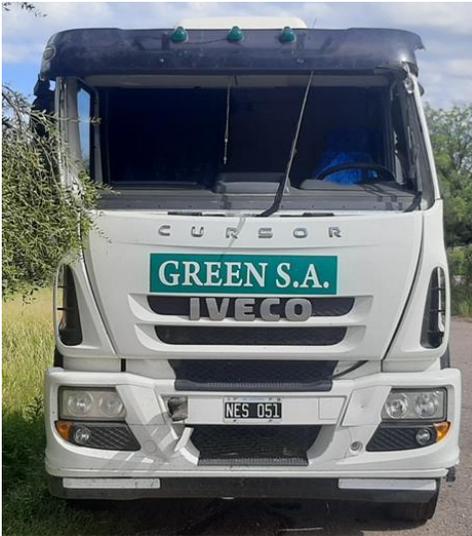
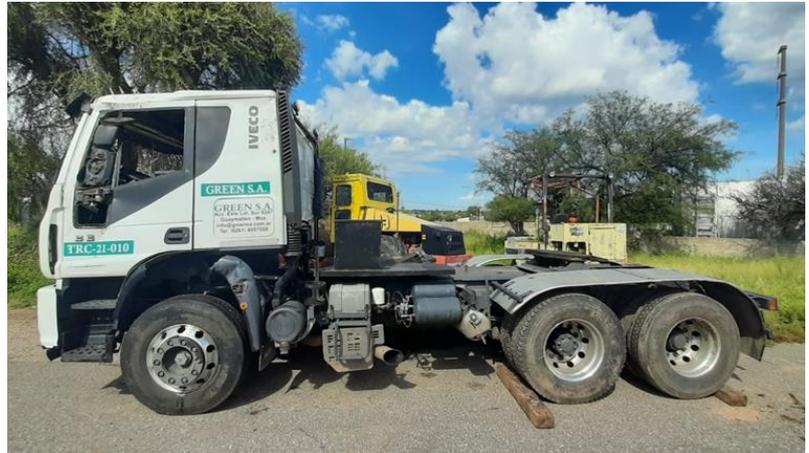
El Iveco Cursor 450E33T presenta daños en la cabina a causa del vuelco posimpacto con el vehículo de transporte de pasajeros. La estructura de la cabina presenta una leve inclinación hacia el lateral derecho.

Figura 4. Daños en el sector frontal y lateral izquierdo del Vehículo 1. Fuente: JST.

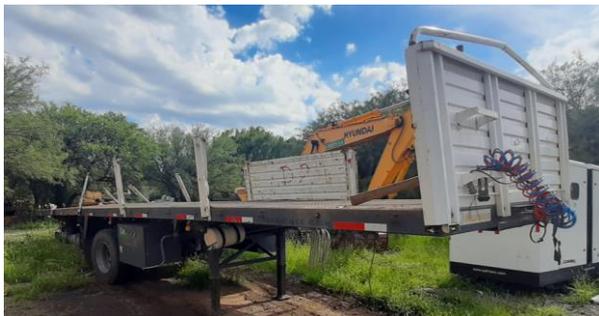
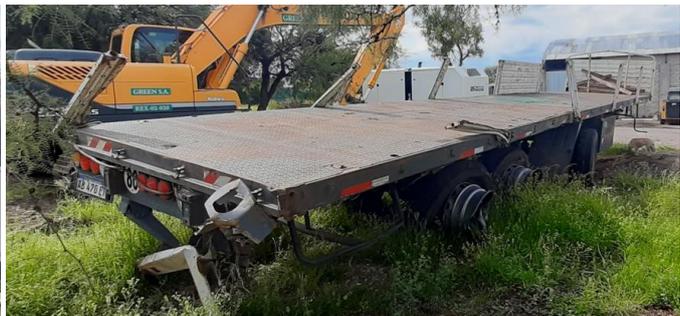
El semiacoplado Maldonado presenta deformaciones en el lateral derecho (barandas volcables, parantes y ruedas duales) a causa del impacto contra el Vehículo 4, mientras que en el lateral izquierdo las deformaciones se originaron a causa del vuelco.

Figura 5. Daños en el lateral derecho del semiacoplado. Fuente: JST.

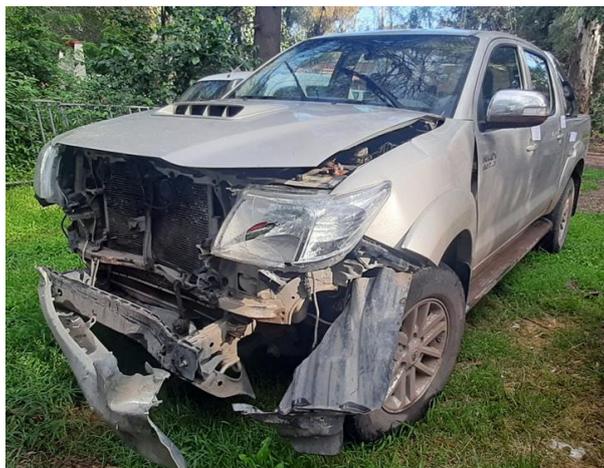
Figura 6. Daños en el sector frontal del Vehículo 2 a causa del impacto con el Vehículo 3. Fuente: JST.

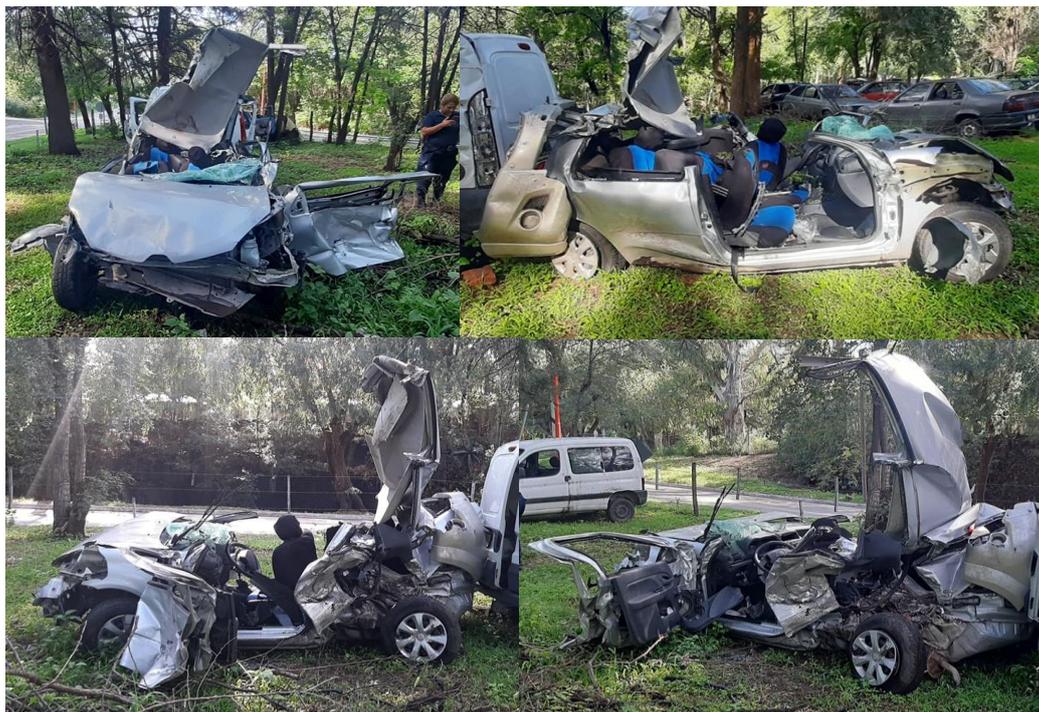
Figura 7. Destrucción total de la estructura del Vehículo 3. Fuente: JST.

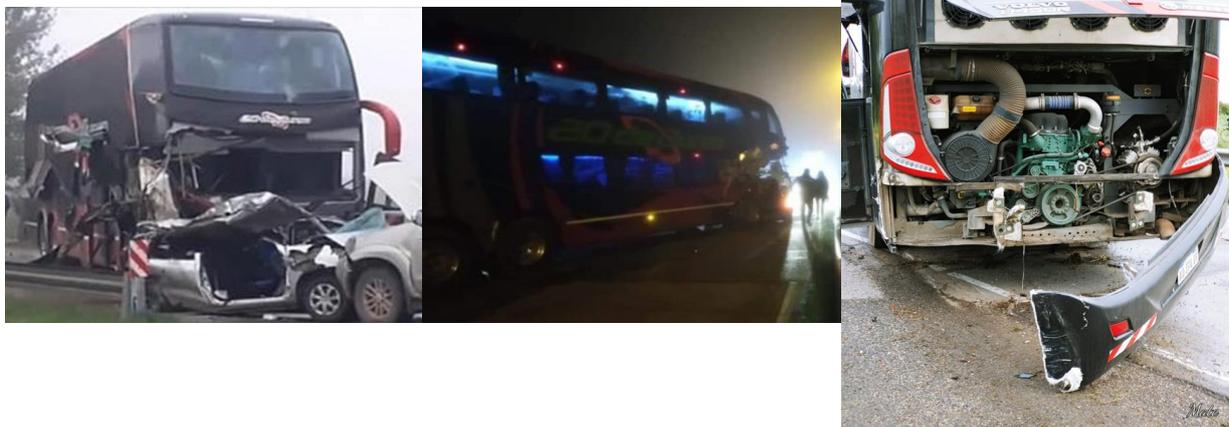
Figura 8. Daños en el sector frontal del Vehículo 1, a causa del impacto con el Vehículo 3. Fuente: [El diario de La República](#), 2021.

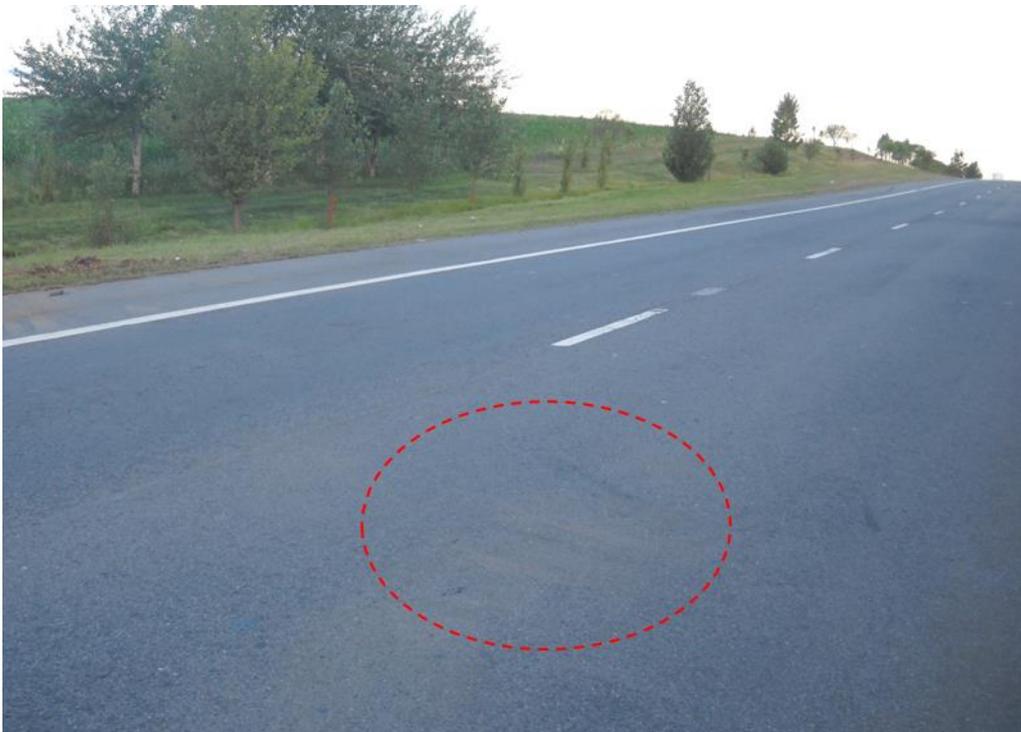
Figura 9. Punto de impacto entre el Vehículo 1 y el Vehículo 4. Fuente: JST.

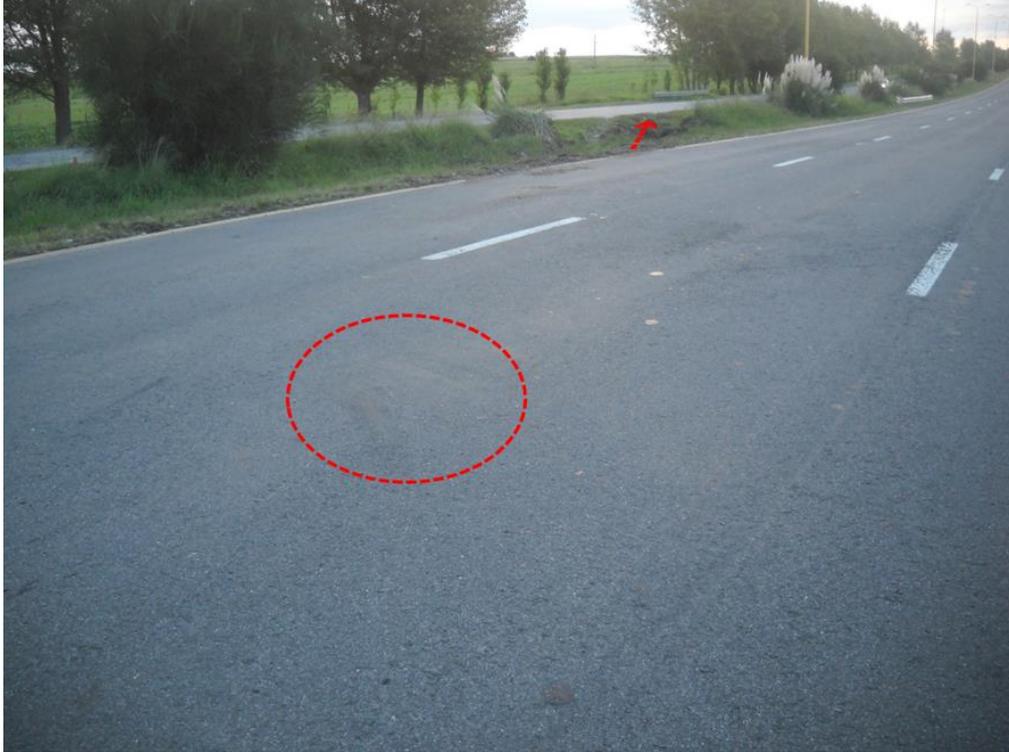
Figura 10. Huella posimpacto del Vehículo 4. Fuente: JST.

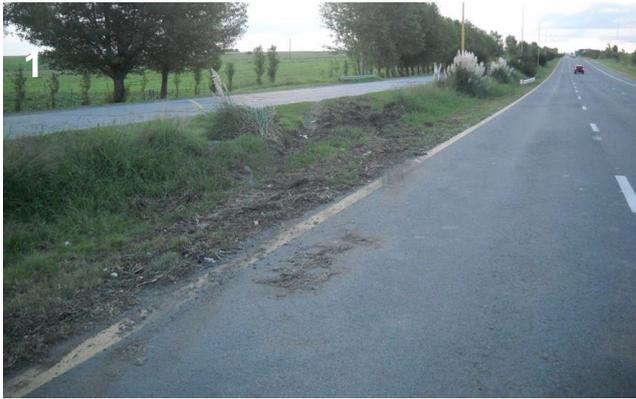
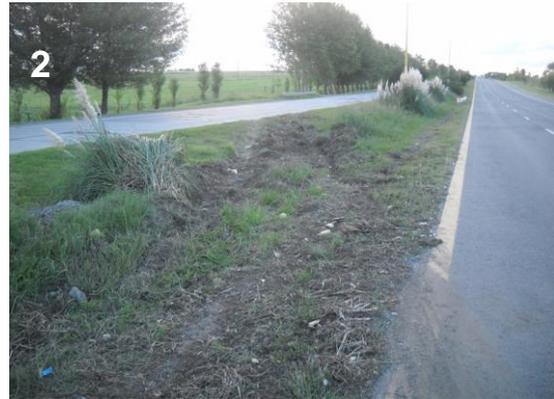
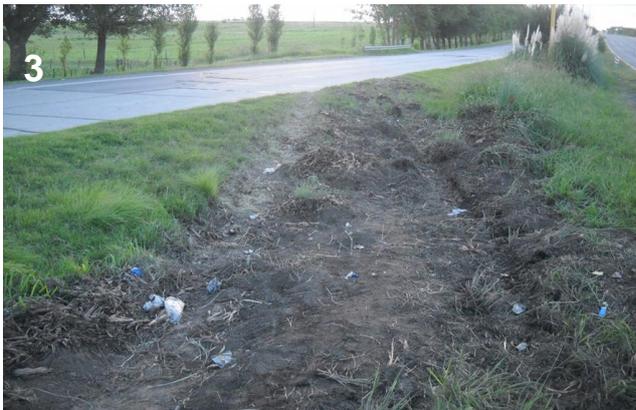
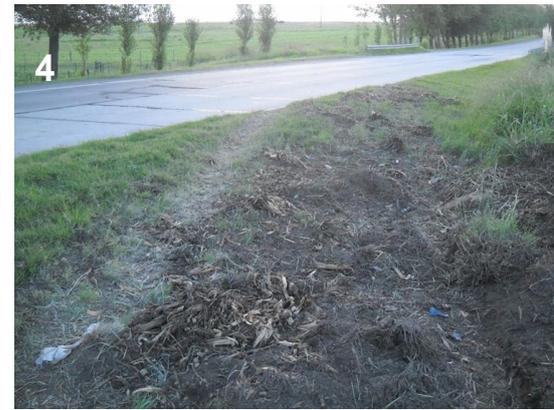
Figura 11. Huella posimpacto del Vehículo 4 sobre el cantero central. Fuente: JST.

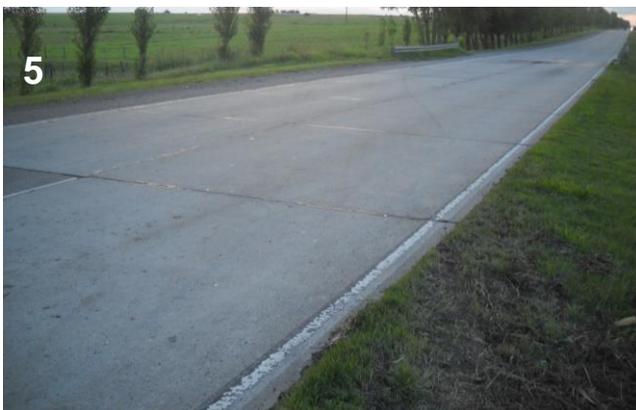
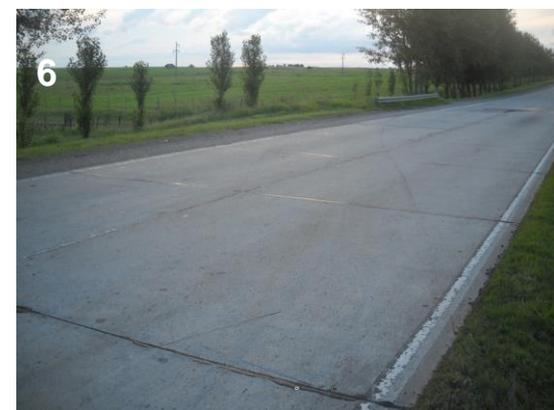
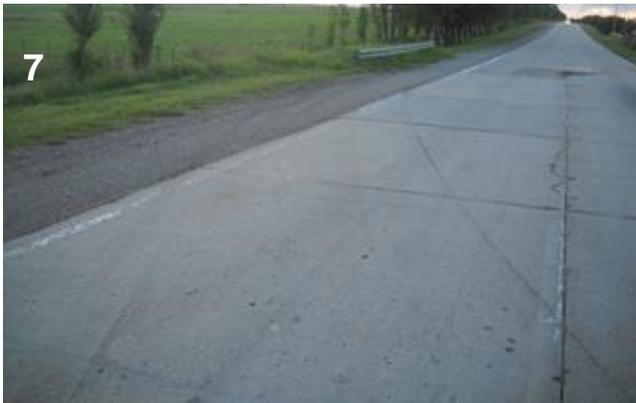
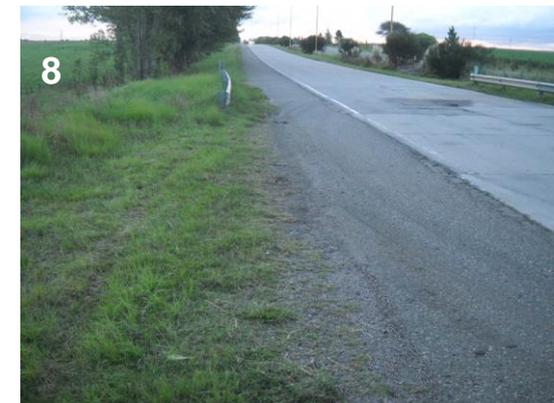
Figura 12. Ingreso de la huella posimpacto del Vehículo 4 en la mano con sentido hacia la provincia de Córdoba.  
Fuente: JST.

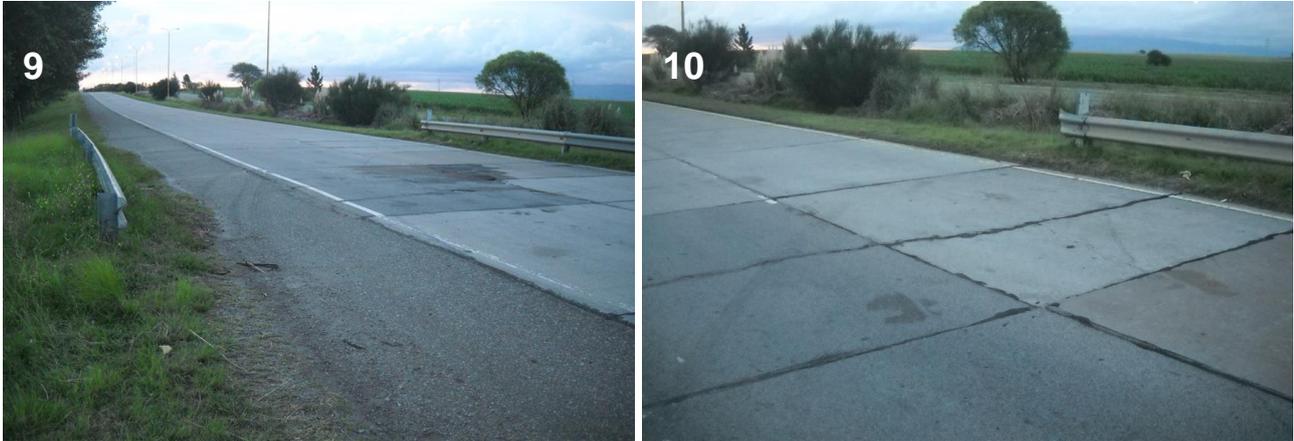
Figura 13. Tránsito del Vehículo 4 sobre banquina, impacto a la protección *flex beam* y reingreso a la cinta asfáltica.  
Fuente: JST.

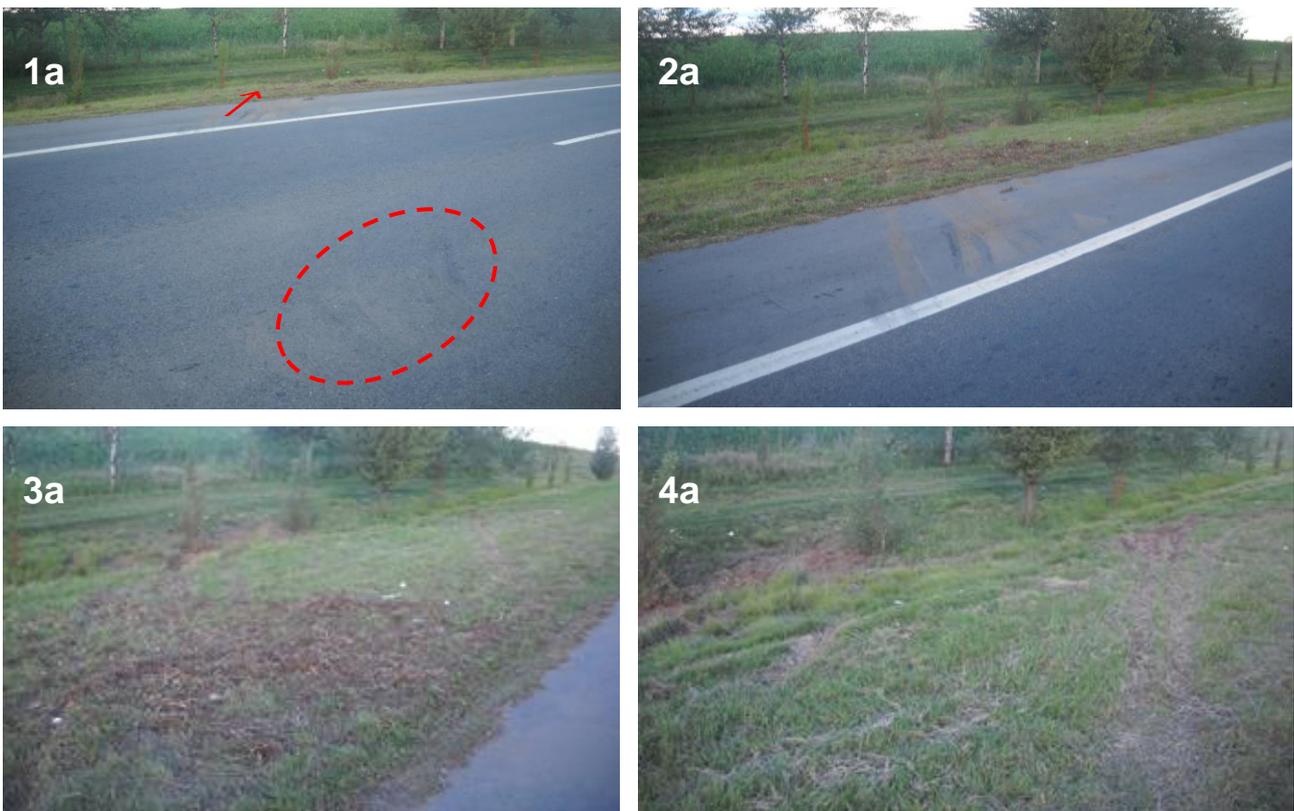
Figura 14. Inicio de la trayectoria posimpacto del Vehículo 1 sobre la mano con sentido hacia la provincia de Mendoza y egreso de la calzada y circulación por zona de préstamo. Fuente: JST.
