Informe preliminar

Suceso automotor

Tipo de evento: Colisión por alcance y posterior incendio

ID: 01-210304-82-15

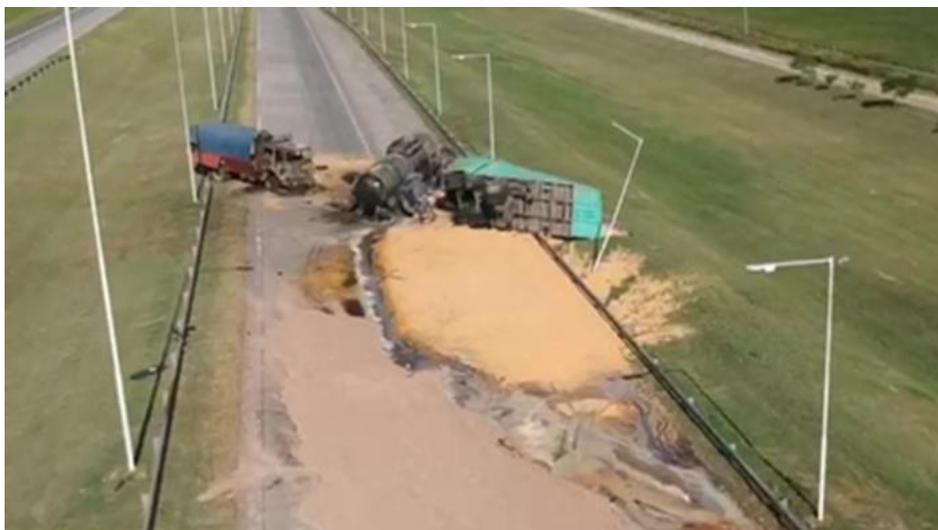
Como consecuencia del impacto, se produjo la destrucción estructural de la cabina, seguido por el incendio total del Vehículo 1, y el incendio parcial del camión del Vehículo 2, y daños en su acoplado. El conductor del Vehículo 1 perdió la vida y el conductor del Vehículo 2 resultó sin lesiones.

Figura 1. Posición final de las unidades involucradas. Fuente: JST

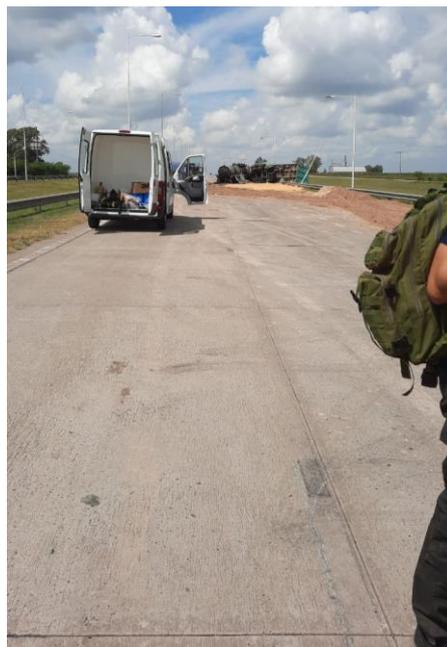
Todas las superficies de circulación eran de hormigón armado, sin deformaciones longitudinales, fisuras significativas, agrietamientos, desprendimientos de material, baches o deformación transversal (ahuellamiento) que pudieran afectar la transitabilidad.

Figura 4. Zona de impacto. Estado de transitabilidad. Vista hacia el cardinal este. Fuente: JST.

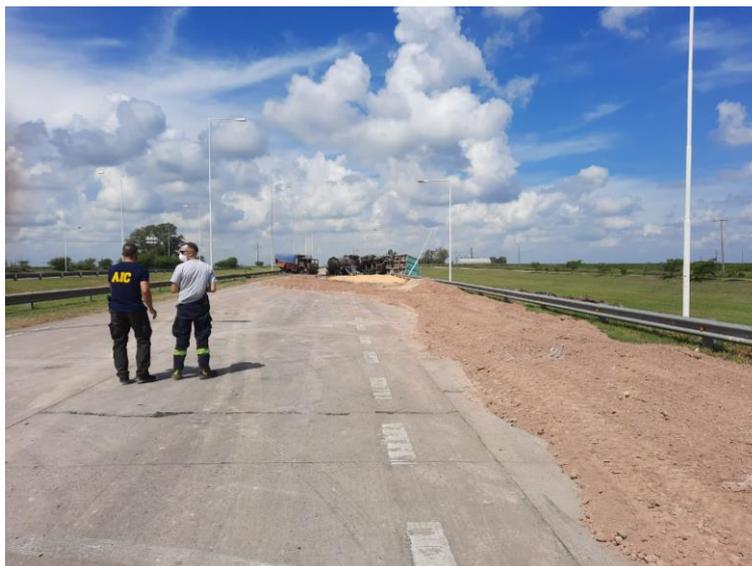
Respecto de la señalización horizontal, en la zona de posición final de las unidades, la calzada estaba delimitada por una línea de borde, continua y blanca, en el margen norte del primer carril, mientras que la línea de separación entre el segundo y el tercer carril era simple, blanca y discontinua. La pintura que demarca la separación entre el primer y el segundo carril no era visible en ese tramo, aunque metros antes de la zona de posición final si se encuentra pintada, poco visible con luz diurna. No se tienen registros nocturnos de la zona.

Figura 5. Líneas de borde de calzada y separación de carril en la zona adyacente a la zona de posición final, vista hacia el cardinal este. Fuente: JST.

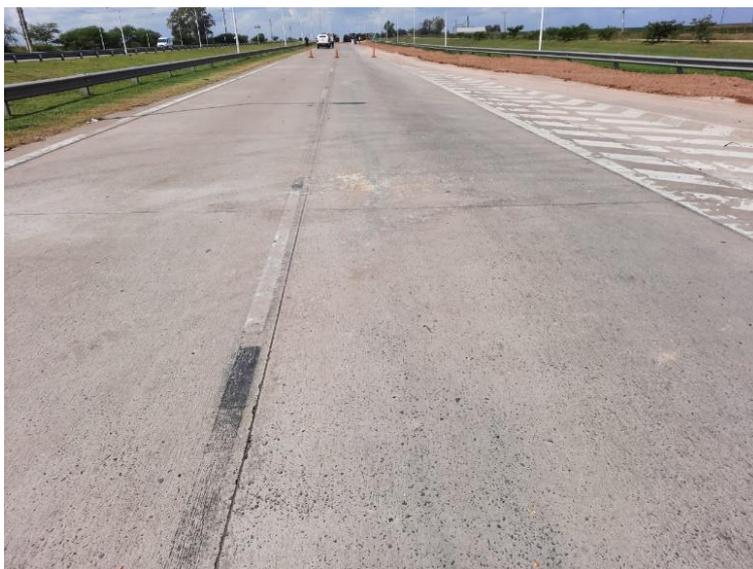
Unos 200 m antes de la zona de posición final, se observó la incorporación de tránsito que da origen al tercer carril, señalizada por marcas canalizadoras de color blanco.

Figura 6. Separación de carriles señalizada y visible: marcas canalizadoras a la derecha, vista hacia el cardinal este. Fuente: JST.

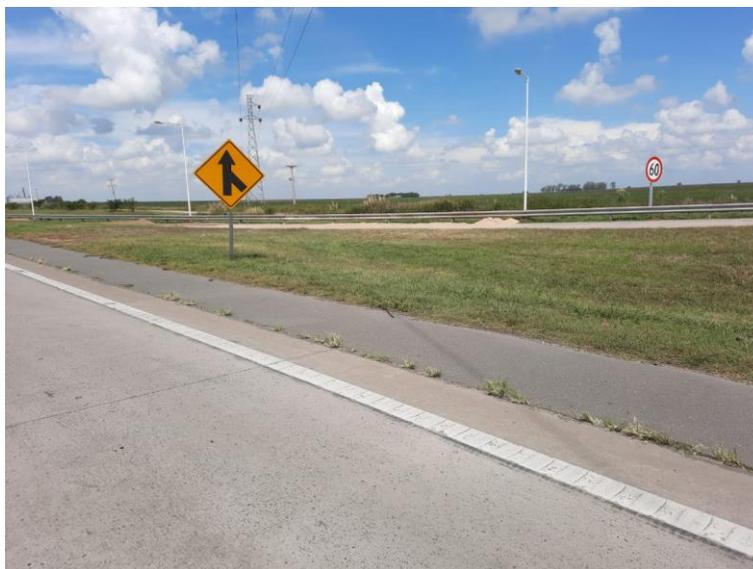
Respecto de la señalización vertical, aproximadamente a 240 m de la zona de posición final, se observó una señal preventiva sobre incorporación de tránsito lateral por la derecha, para quien circula por la autopista, y una señal reglamentaria, de máxima de 60 Km/h, para quien ingresa a la autopista.

Figura 7. Señal de incorporación de tránsito lateral por la derecha y máxima 60 km/h, vista hacia el cardinal sureste. Fuente: JST.

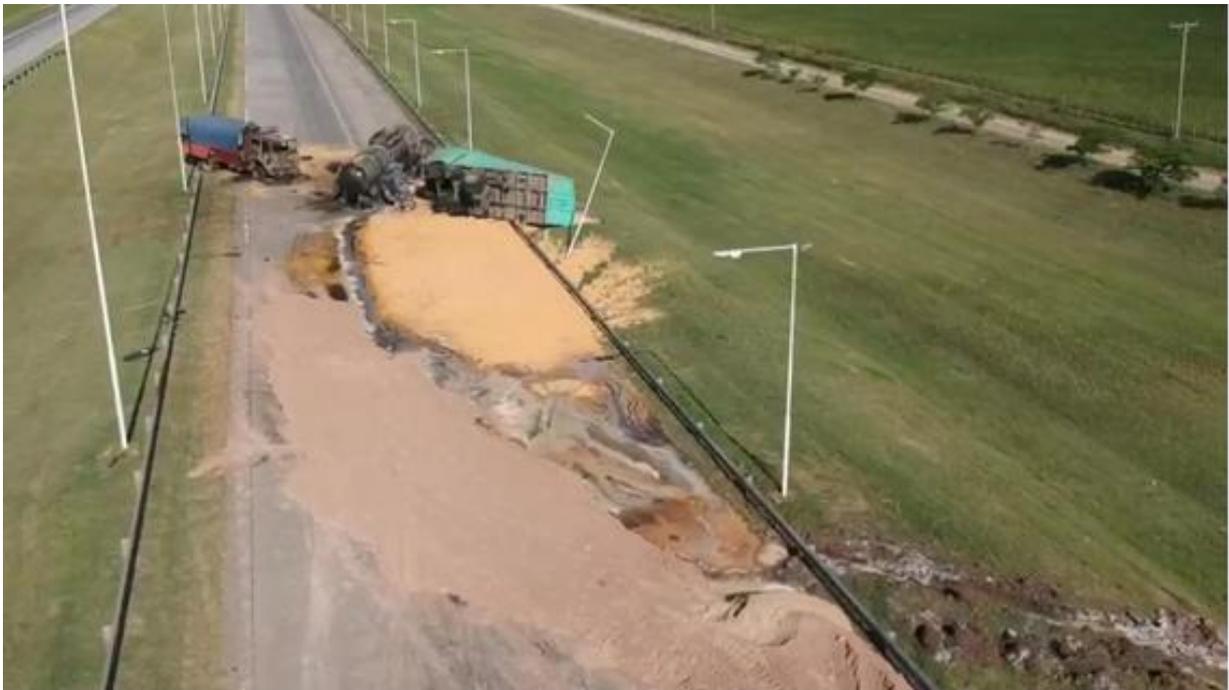
La vía se encontraba delimitada con barreras metálicas semirrígidas, tipo *Flex Beam*, las cuales contaban con arandelas tipo "L" con material reflectivo.

Figura 9. Zona de impacto. Infraestructura. Vista hacia el cardinal este. Fuente: JST.

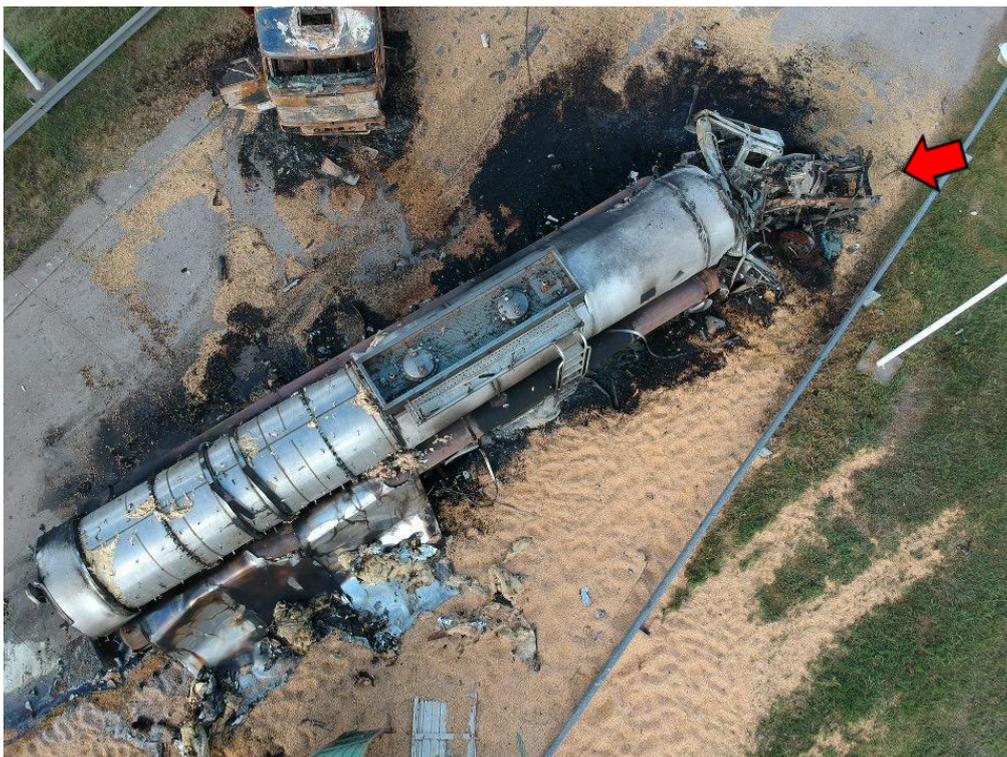
La unidad presentaba destrucción total de la estructura de la cabina, por impacto frontal levemente excéntrico hacia la izquierda, y daños por fuego en la cabina y el resto de la carrocería.

Figura 11. Vehículo 1, vista superior. Detalle de daños y dirección del impacto demarcado con la flecha.
Fuente: JST.

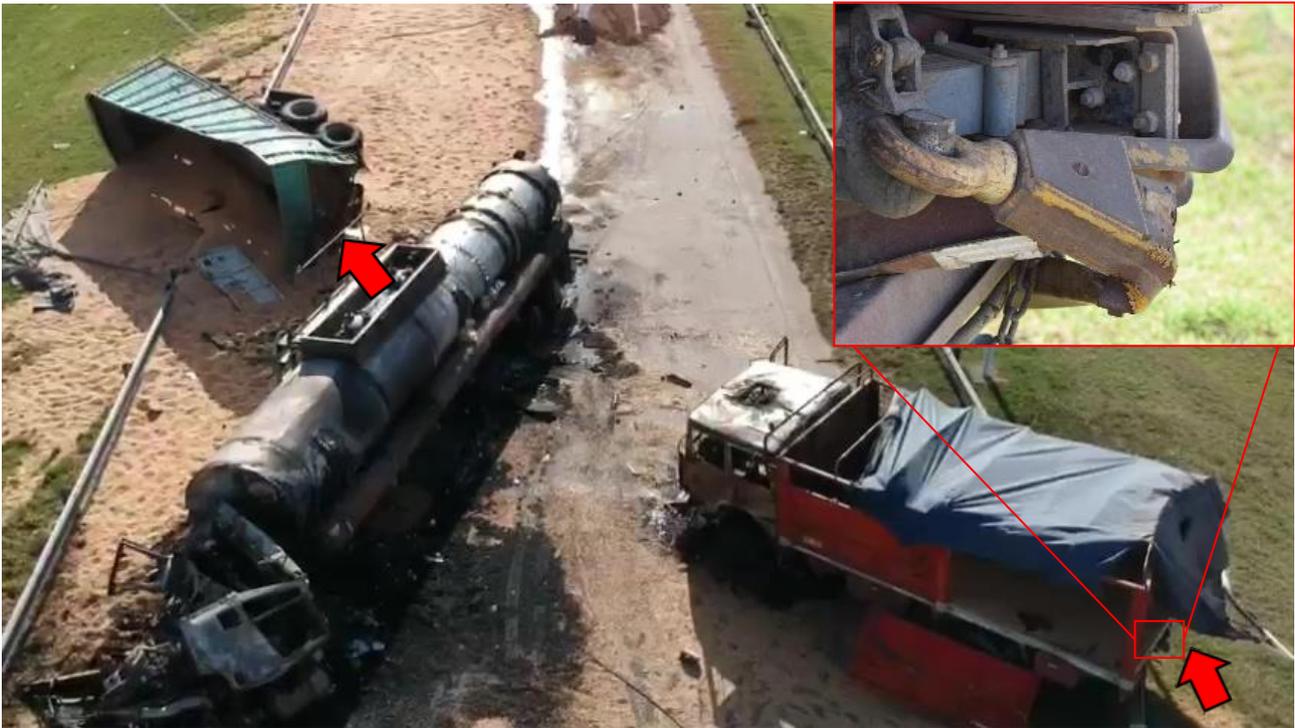
El camión presentaba daños por fuego en la cabina y daños por impacto hacia la derecha y excéntrico en la parte trasera, encontrándose torsionada y aún en su enganche la lanza del acoplado. Por su parte, el acoplado poseía daños estructurales en la zona posterior, compatibles con un impacto por alcance, con gran diferencia de energía cinética. Asimismo, se observó que el eje delantero, tipo aro giratorio, se encontraba fuera de su lugar.

Figura 12. Vehículo 2, detalle de daños y dirección de los impactos demarcados con las flechas. Recuadro superior con detalle de la lanza del acoplado. Fuente: JST.

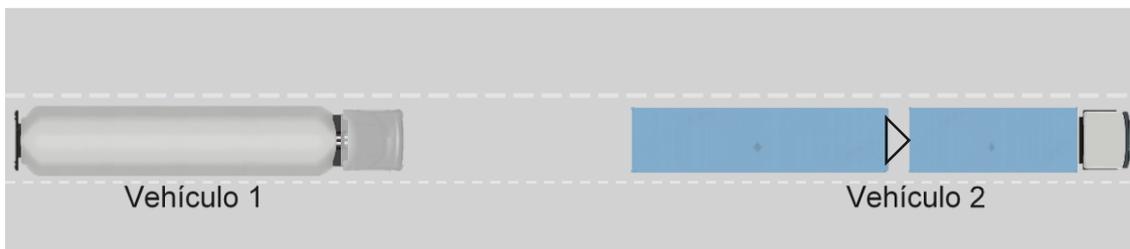
1. En los momentos previos a la colisión (Figura 12), ambas unidades transitaban por la Autopista Córdoba – Rosario en sentido oeste-este, por el segundo carril de la vía. Esto se deduce de los orígenes-destino de ambas unidades y de las marcas de neumático observadas en la calzada. Dado a que la colisión ocurre por alcance del Vehículo 1 al Vehículo 2, y dados los daños observados en las unidades, se puede afirmar que este último circulaba a una considerablemente menor velocidad.

Figura 13. Esquema simplificado de la secuencia fáctica. Momentos previos. Fuente: JST.

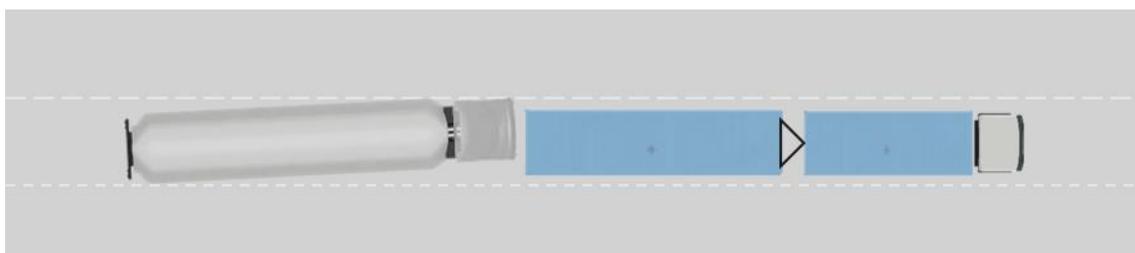
2. El primer contacto estructural entre las unidades ocurre de manera excéntrica entre la parte delantera centro-derecha del tractor del Vehículo 1 y la parte trasera izquierda del acoplado del Vehículo 2 (Figura 13), pudiendo establecerse al comparar parte con parte los daños descritos en el apartado 3.3.2. Vehículos involucrados. No es posible precisar el sitio donde tuvo lugar este primer contacto estructural, dado que la zona, al momento del relevamiento, había sido intervenida para contener el vertido de la sustancia peligrosa transportada por el Vehículo 1.

Figura 14. Primer contacto entre las unidades. Fuente: JST.

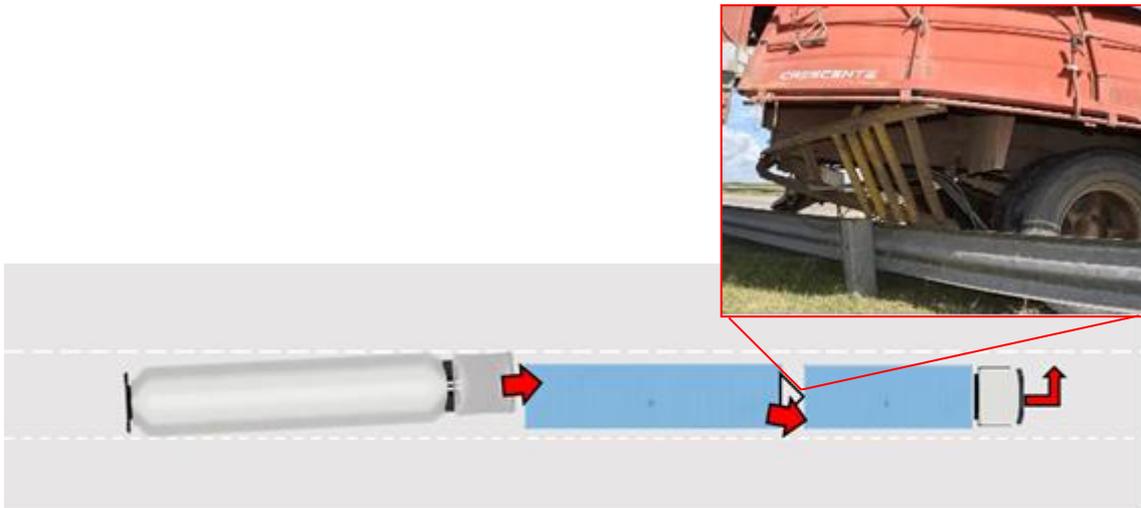
3. Producto de la colisión inicial, el acoplado del Vehículo 2 impacta con su unidad motora, provocando daños en su parte anterior (Figura 14). Dada la trayectoria y sentido de esta fuerza, se produce un cambio de dirección del acoplado respecto de la del camión, provocando un *efecto tijera*. Asimismo, este giro provoca la desestabilización del acoplado. Esto se desprende de las posiciones finales relativas de ambas unidades, así como de los daños vistos y descritos. El sentido de la tijera se deduce de la torsión observada en la lanza del acoplado (Figura 15).

Figura 15. Detalle de la torsión de la lanza y mecanismo de producción. Fuente: JST.

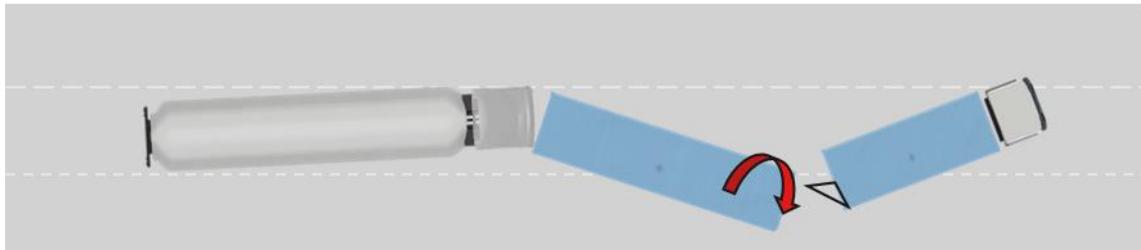
4. En el cuarto momento de la secuencia reconstruida, el acoplado y comienza a volcar parte de su carga. Las unidades siguen sus trayectorias debidas a la inercia, culminando en sus posiciones finales de inmovilidad final. La zona donde es más probable que haya ocurrido el vuelco puede reconstruirse a partir de unir las trayectorias de las marcas dejadas por el maíz sobre la calzada (Figura 16).

Figura 16. Efecto tijera y desestabilización del acoplado. Fuente: JST.

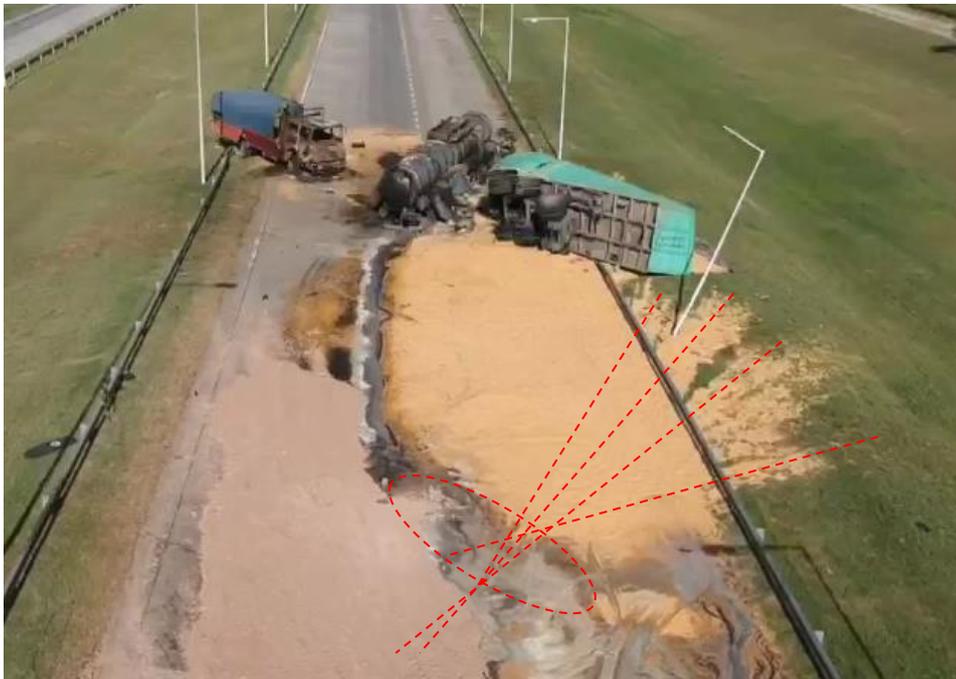
Figura 17. Vuelco del acoplado del Vehículo 2. Fuente: JST.

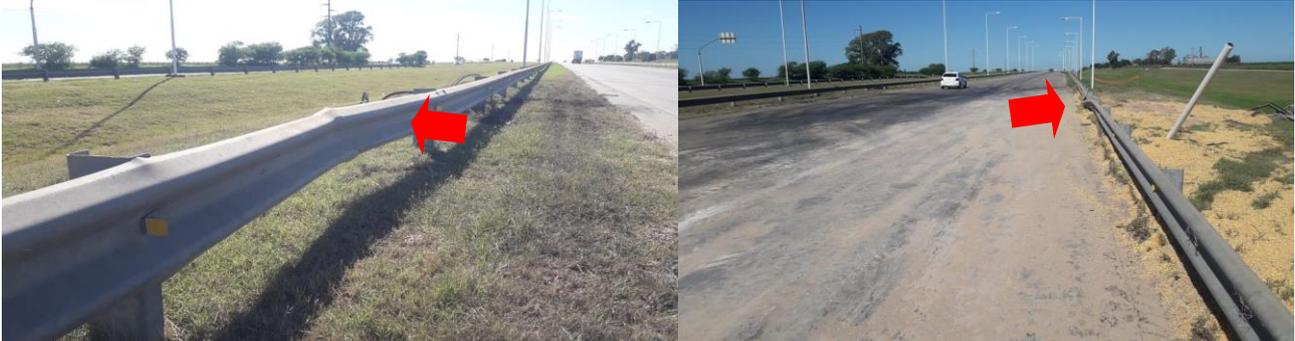
En la zona cercana a la zona de posición final del Vehículo 2, se encontró cereal -maíz- sobre la calzada y en la banquina. Asimismo, se pudieron observar daños en las barreras metálicas semirrígidas, provocados por las unidades participantes.

Figura 18. Daños en las barreras metálicas lado izquierdo y derecho de la vía, respectivamente. Vistas hacia el cardinal este. Fuente: JST.

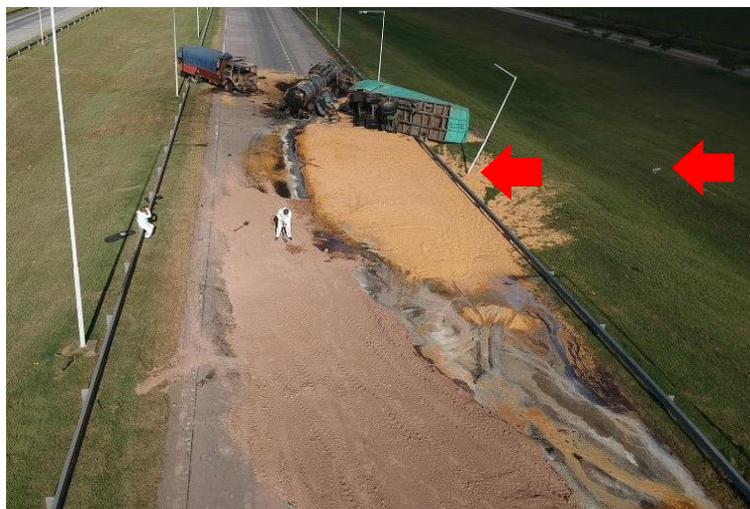
Del mismo modo, durante la observación sistemática pudieron observarse daños en uno de los postes de iluminación, así como la proyección de su luminaria hacia la zona de préstamo, a la derecha de la vía.

Figura 19. Daños en la infraestructura: daños en el poste y luminaria proyectada hacia la zona de préstamo. Vista hacia el cardinal este. Fuente: JST.
