# Informe preliminar

## Suceso automotor

**Tipo de evento:** Colisión

**Lugar:** RN N° 12 km 106, Zárate, Buenos Aires.

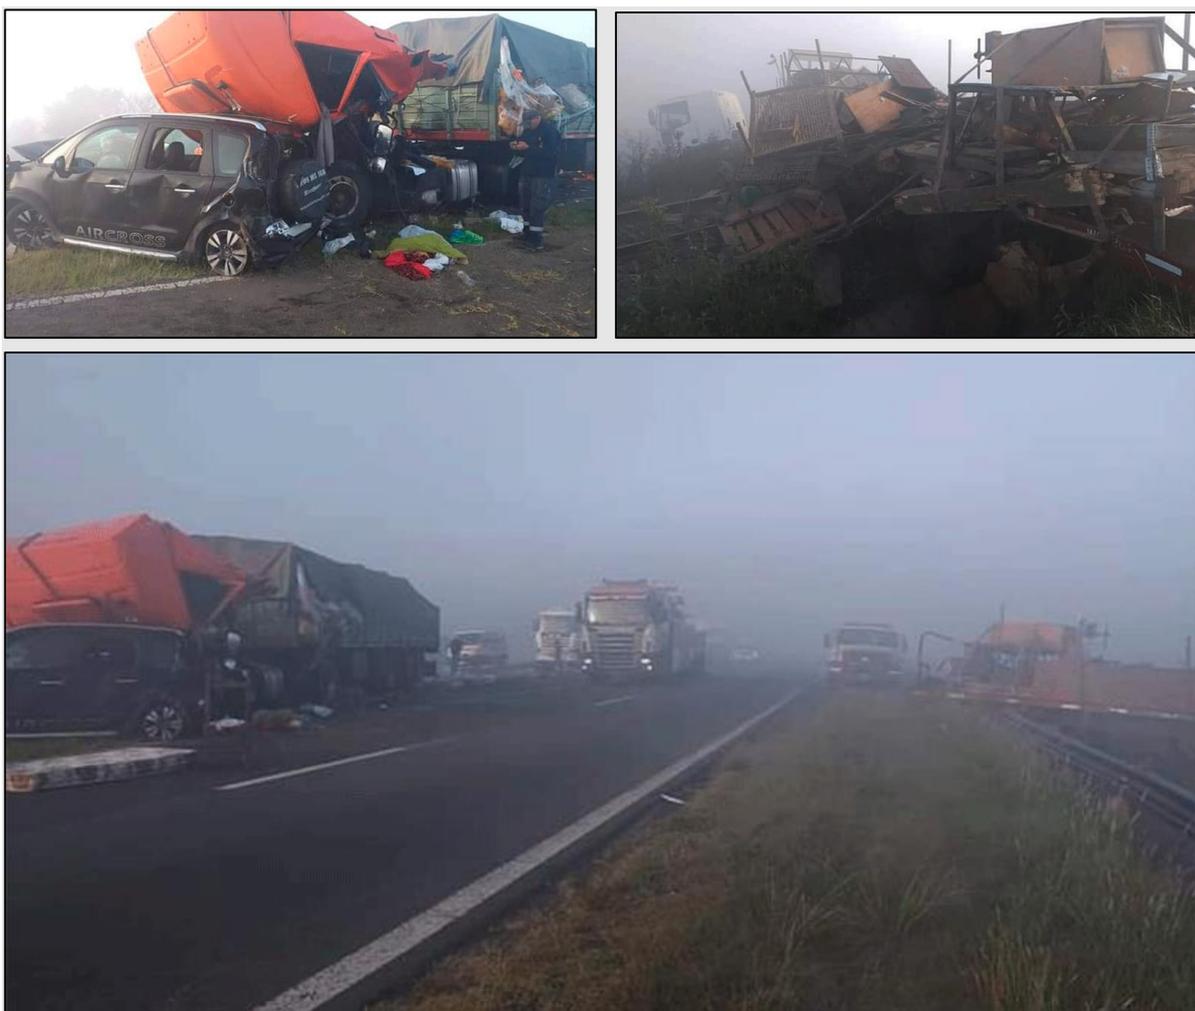
Figura 1. Imágenes de prensa tomadas en el lugar del suceso, horas después de ocurrir el accidente. Fuente: <https://www.elonce.com/secciones/policiales/661693-accidente-mltiple-en-zrate-brazo-largodos-camiones-y-cinco-autos-involucrados.htm>

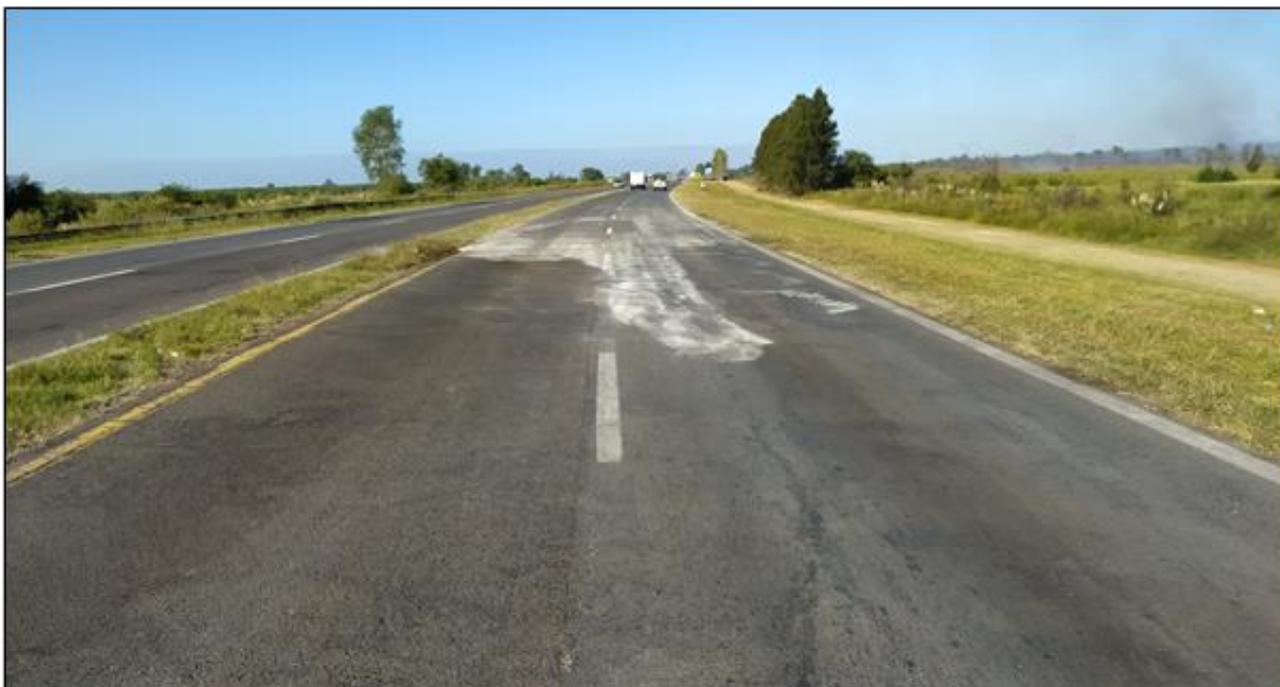
En la zona donde ocurrió el suceso, la ruta presenta configuración curva con radio interno sobre el sentido de circulación sur-norte (hacia Ceibas). La curva es muy amplia (aproximadamente 1080 m de radio interno a través de una estimación realizada con Google Earth) y por lo tanto no se considera un factor significativo que influya en la visibilidad de los conductores para el suceso investigado.

Figura 3. Imagen tomada con sentido sur-norte, hacia la ciudad de Ceibas. Fuente: JST

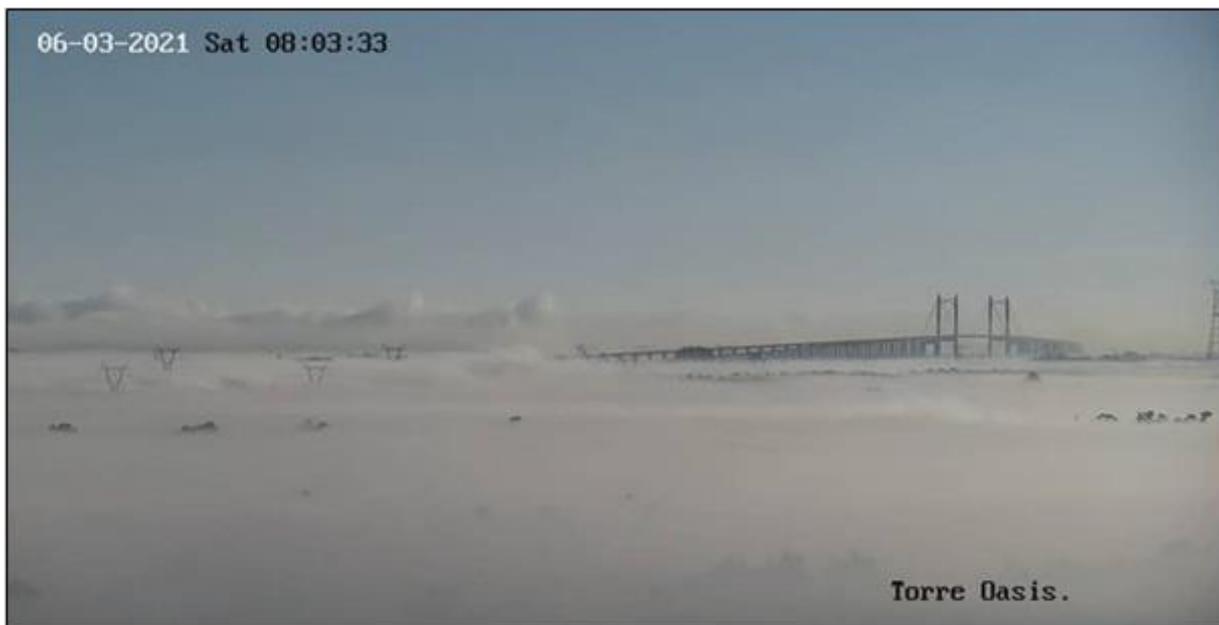
Figura 5. Vista de las condiciones de niebla horas después de ocurrir el siniestro. Fuente: <https://www.lanacion.com.ar>.

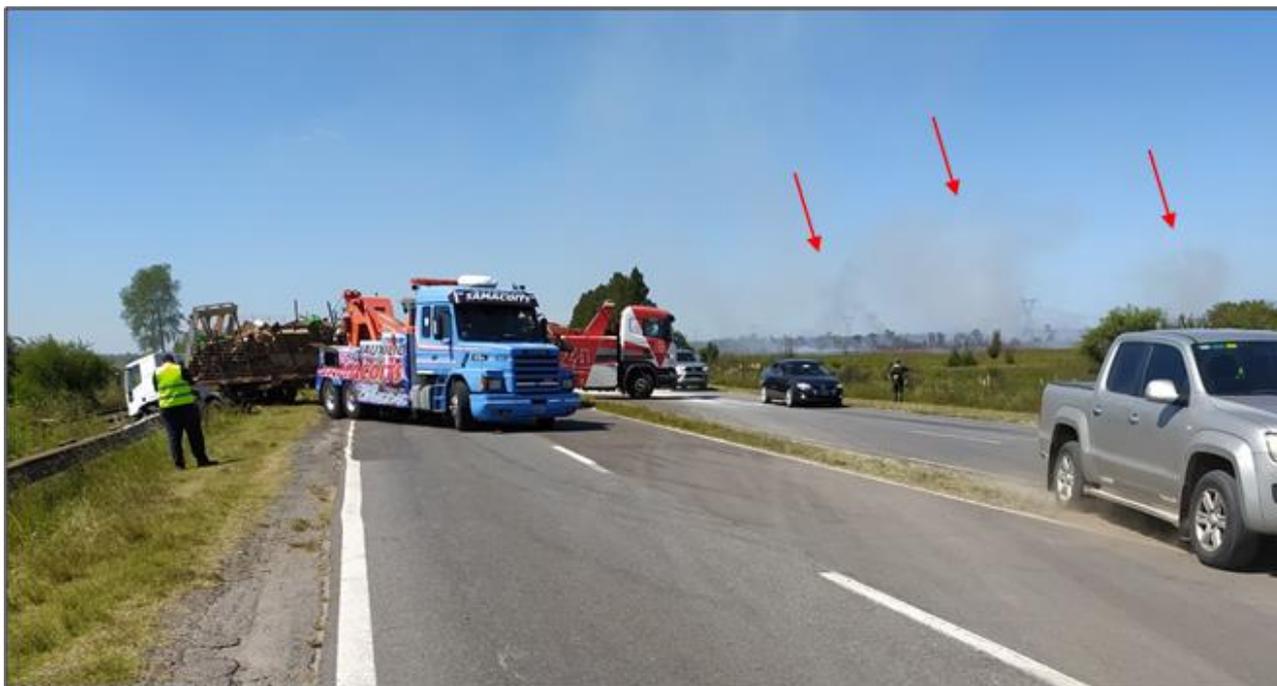
Durante el relevamiento de campo de la JST –en la tarde de la fecha en la que ocurrió el suceso– se advirtió la presencia de humo de colores gris y blanco, en campos privados ubicados al sudeste del lugar donde del accidente.

Figura 6. Vista de las condiciones durante las tareas de relevamiento. Dos grúas sobre calzada se utilizaban para la remoción de uno de los camiones involucrados, que culminó su trayectoria fuera de calzada, sobre las vías del ferrocarril. Se indica con flechas color rojo, la presencia de humo en campos distantes.

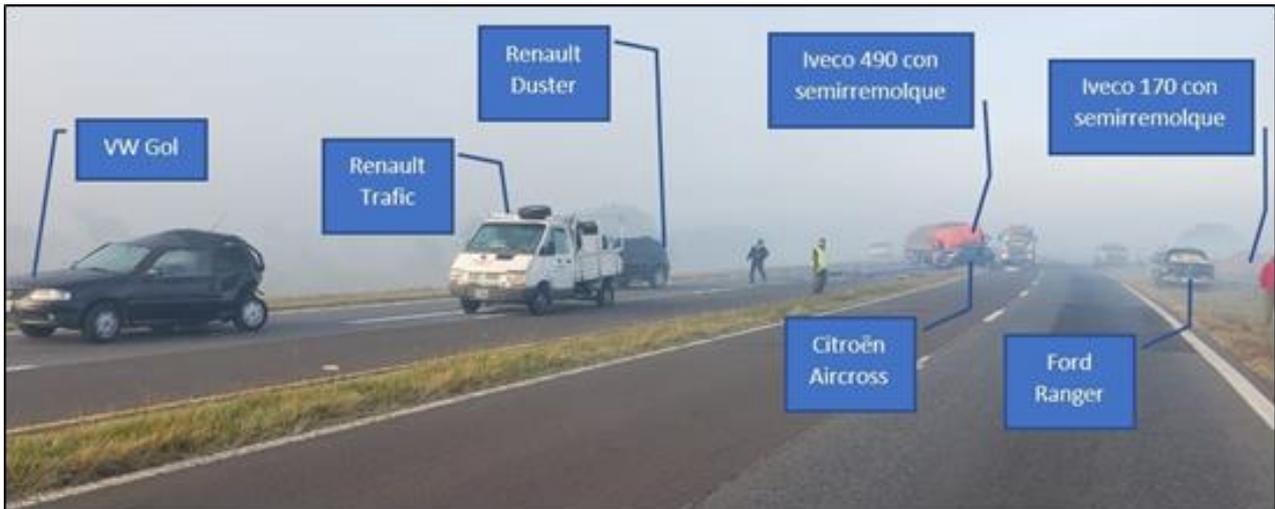
Figura X. Fotografía de las posiciones finales de los vehículos en el lugar del suceso. Imagen tomada con sentido norte-sur hacia la ciudad de Zárate (opuesto a como transitaban originalmente los rodados involucrados). Se incluyeron en la imagen referencias vehiculares. Fuente de la fotografía: Fiscalía interviniente.

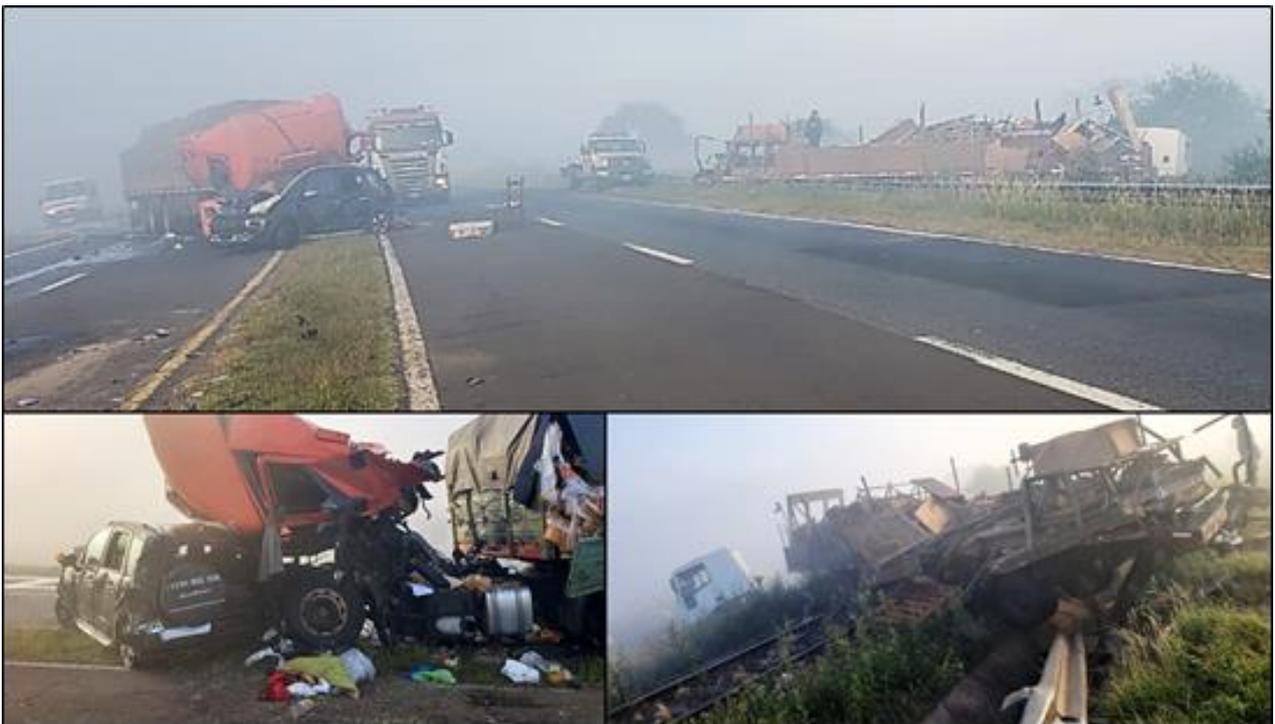
Figura X. Distintas vistas de las posiciones finales de los vehículos de mayor porte. Fuente: Fiscalía interviniente.
