Informe preliminar

Suceso automotor

Tipo de evento: Colisión múltiple

Lugar: Ruta Nacional 9, kilómetro 105, Lima, provincia de Buenos Aires

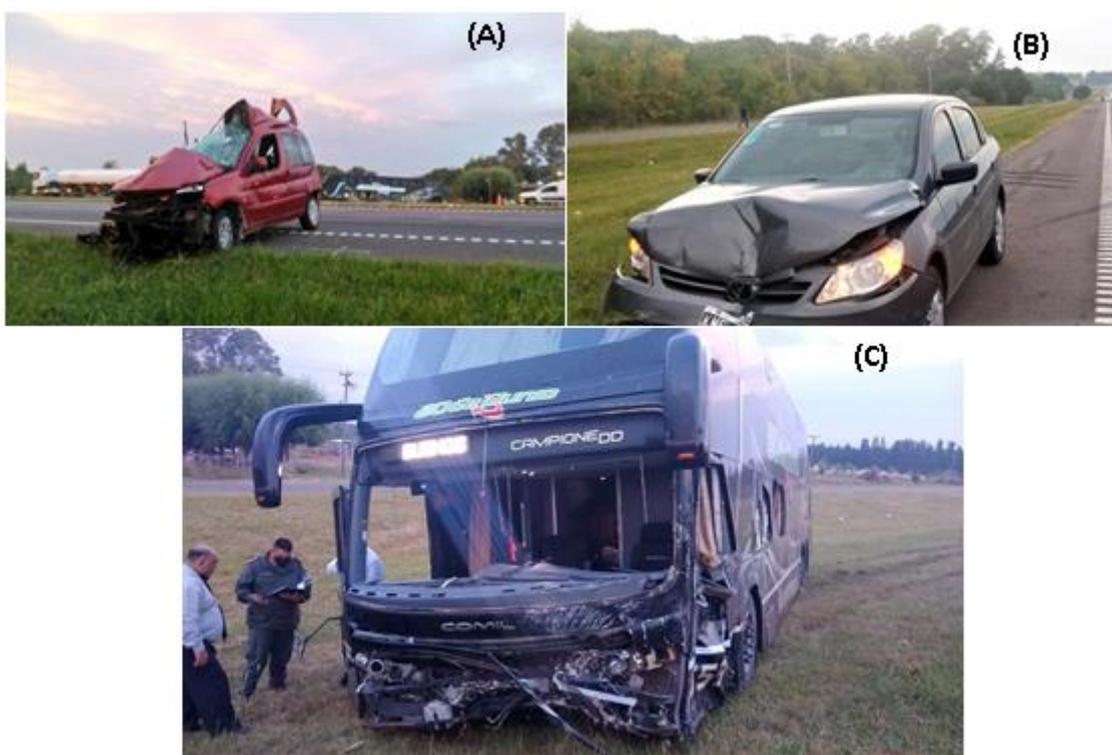
Figura 1. Posiciones finales de los vehículos involucrados en el suceso. (A) Citroën Berlingo; (B) Volkswagen Voyage; (C) Ómnibus doble piso. Fuente: UFI 7, 2021.

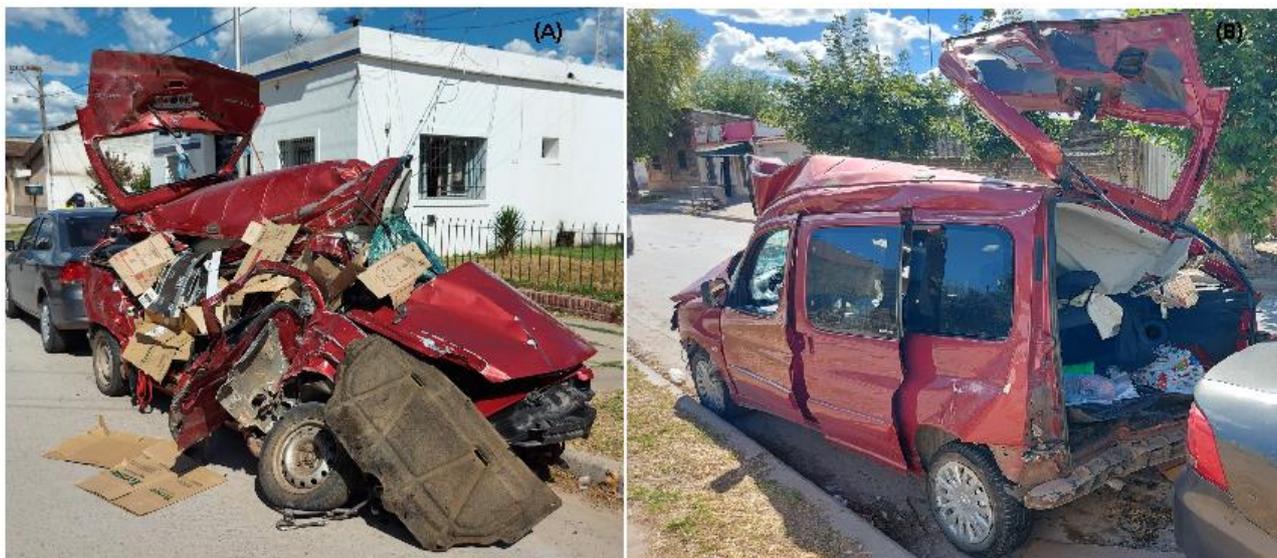
Figura 3. Daños en el Vehículo 1. Fuente: JST, 2021.

- Se puede observar en la Figura 3(A) una gran deformación del lateral derecho, producido por el impacto con la zona frontal izquierda del ómnibus doble piso.
- En la figura 3(B) se puede apreciar la deformación del sector izquierdo del alma del paragolpes trasero y sectores próximos de carrocería que evidencian una fuerza actuante hacia el sector delantero, producto de la colisión por alcance con el Vehículo 2.

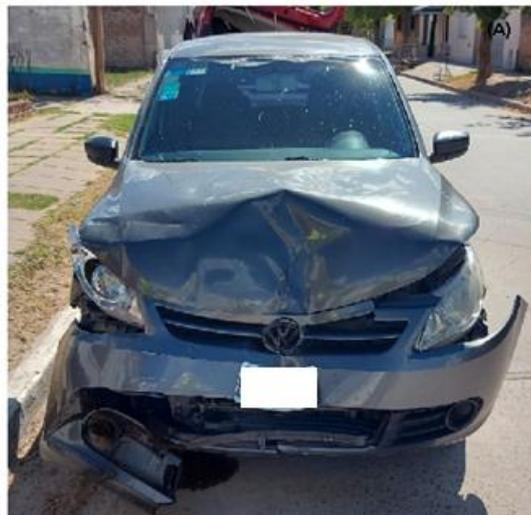
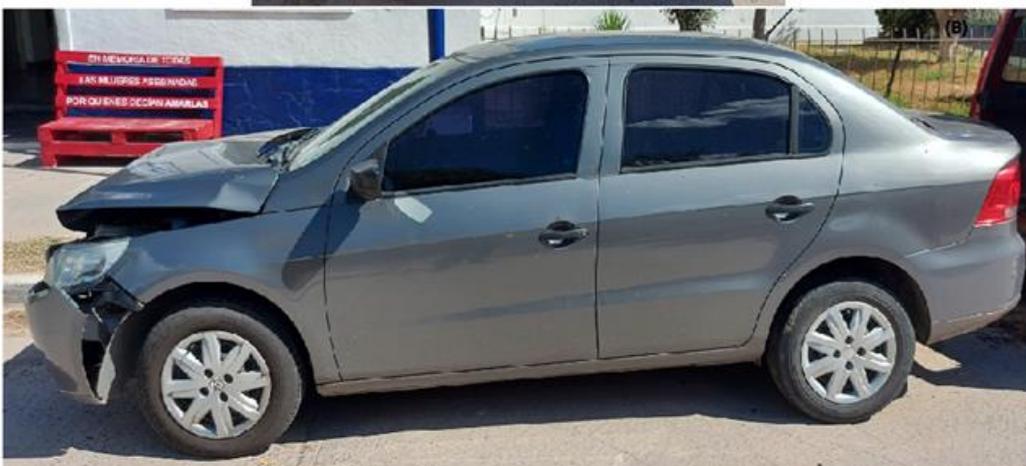
Figura 4. Dos fotografías que muestran los daños en el Vehículo 2. Fuente: JST, 2021.

- Se puede observar en la figura 4(A) una deformación moderada en la zona frontal de la unidad, producto de la colisión por alcance con el Vehículo 1.
- Se puede observar en la figura 4(B) que el resto del vehículo no presenta daños.

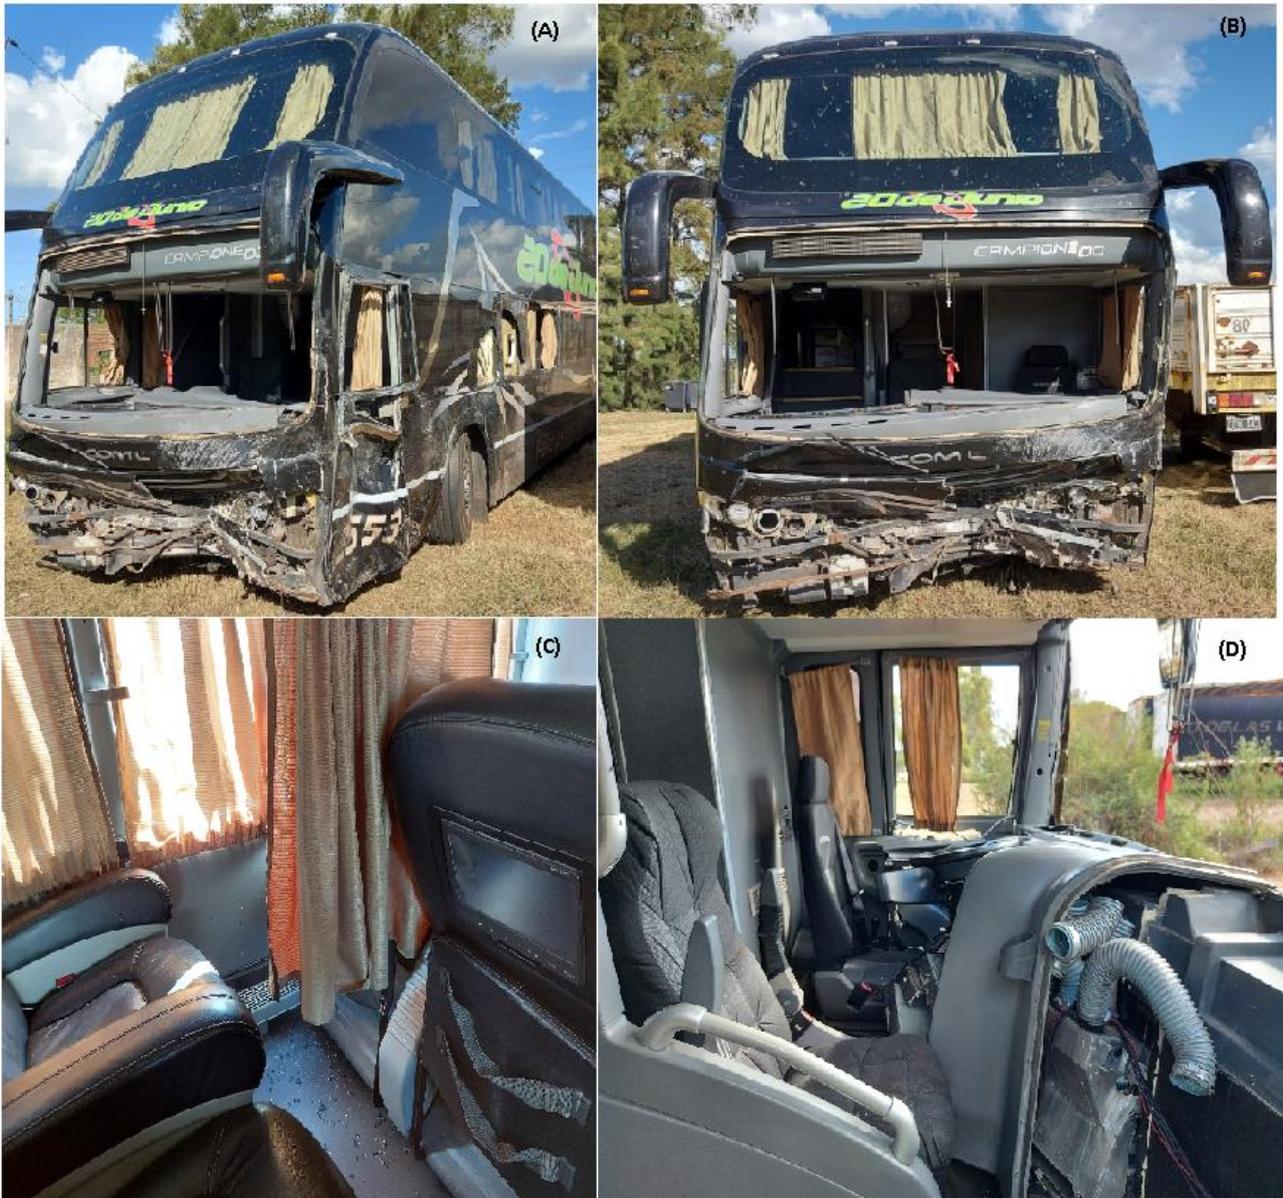
Figura 5. Cuatro fotografías que muestran los daños en el Vehículo 3. Fuente: JST, 2021.

- Se puede observar en la figura 5(B) la deformación de la zona frontal izquierda del Vehículo 3 producto del impacto con el lateral derecho del Vehículo 1.
- Se pueden observar en la figura 5(A)(C) los daños producidos en el lateral izquierdo del Vehículo 3, como la destrucción de ventanillas, producidas por el impacto del Vehículo 1.
- Se observa en la figura 5(D) cómo el impacto con el Vehículo 1 produjo una deformación considerable en la zona frontal, la cual generó el desplazamiento hacia atrás del tablero y

de la columna de dirección, lo cual ocasionó lesiones moderadas en el conductor del Vehículo 3.

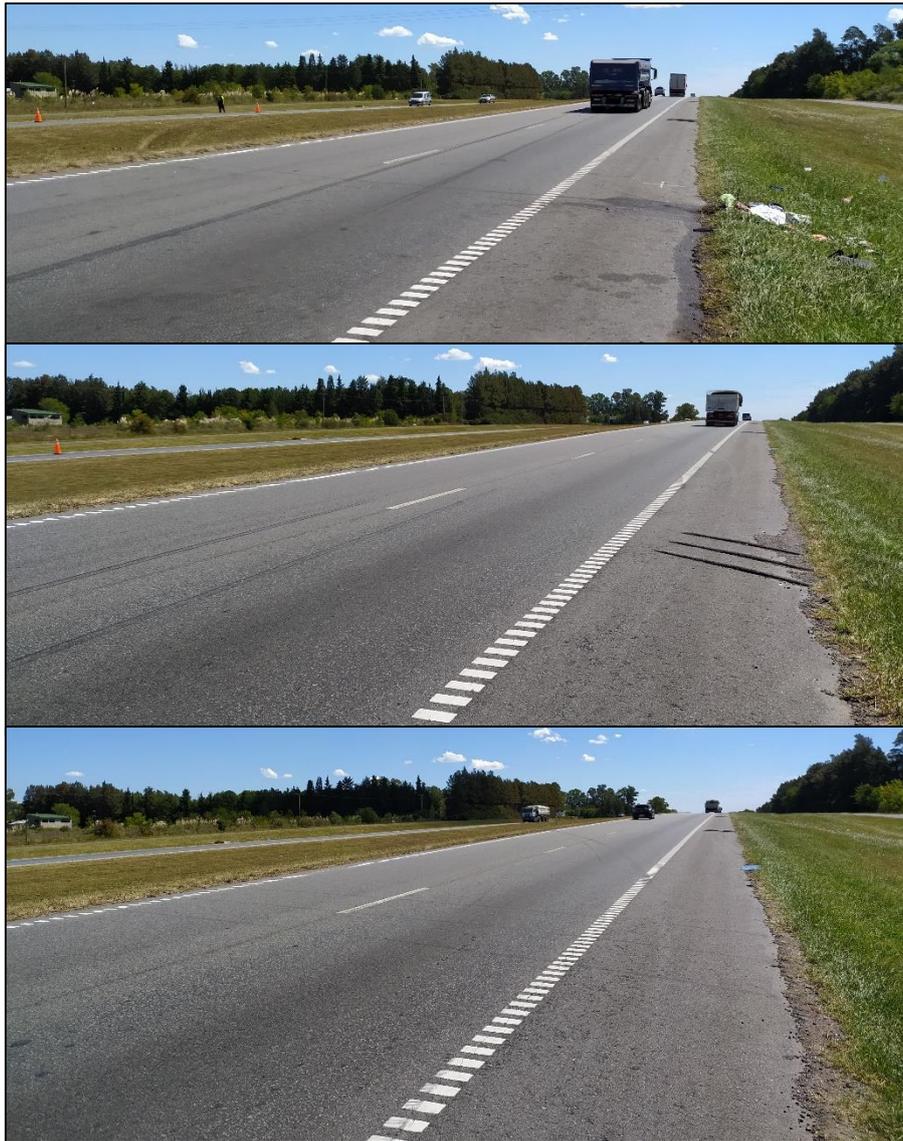
A partir del impacto, el Vehículo 2 realizó una maniobra de frenada hacia el carril izquierdo de la que se relevaron huellas en un trayecto de 38 m. Luego continuó avanzando en dirección hacia la banquina contigua al carril derecho, en la que se detuvo, según se observa en fotografías tomadas momentos posteriores al suceso⁵.

Figura 6. Secuencia fotográfica en el sentido de circulación hacia Rosario, donde se observan huellas y vestigios correspondientes a los vehículos 1 y 2. Fuente: JST, 2021.

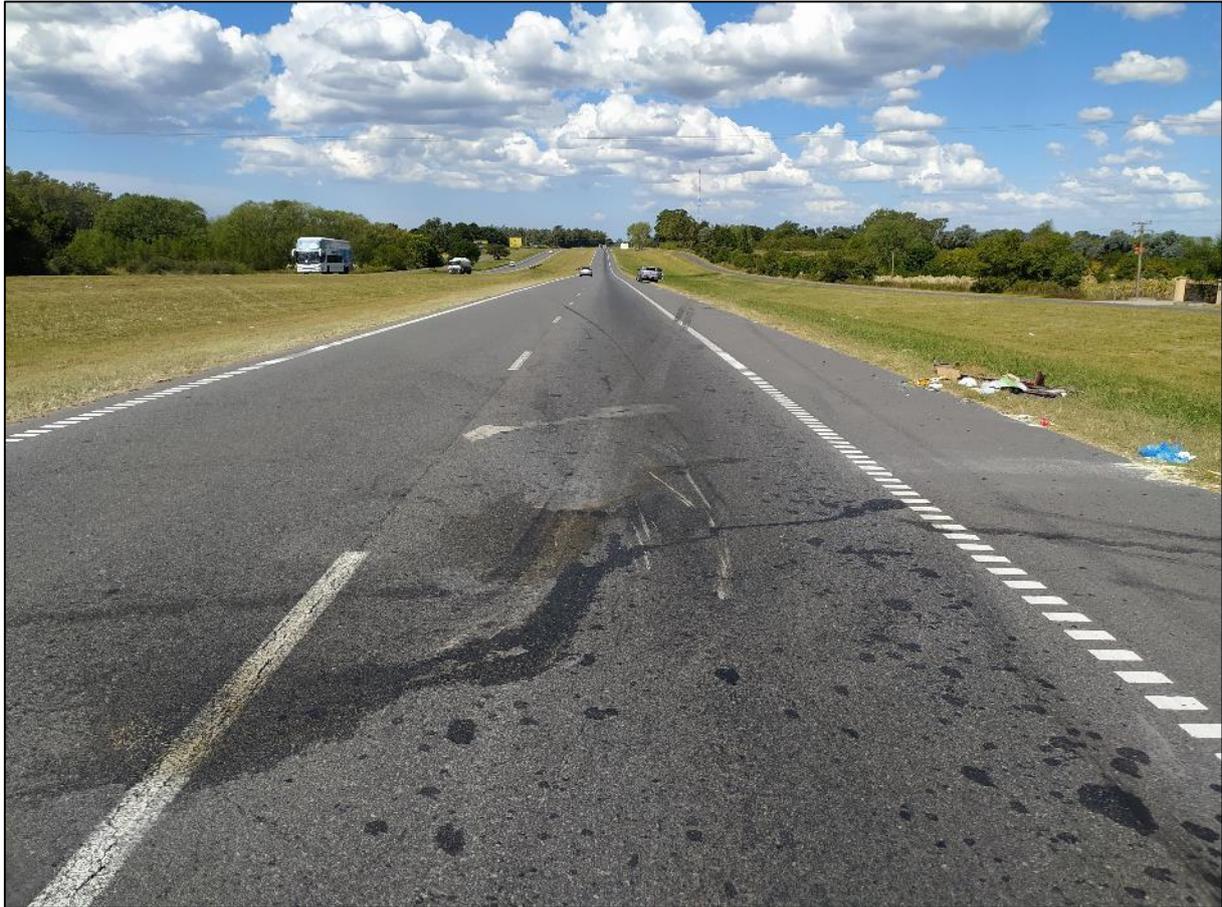
Se relevaron huellas de frenado posimpacto del Vehículo 3 en el carril derecho, banquina y zona de pasto contigua, donde la unidad se detuvo, según se observa en fotografías tomadas momentos posteriores al suceso⁶.

Figura 7. Fotografía del sentido de circulación hacia CABA, donde se observan huellas y vestigios correspondientes a los vehículos 1 y 3. Fuente: JST, 2021.
