Informe preliminar

Suceso automotor

Tipo de evento: Colisión en intersección

Lugar: Calles Guaminí y Suárez, Mataderos, CABA.

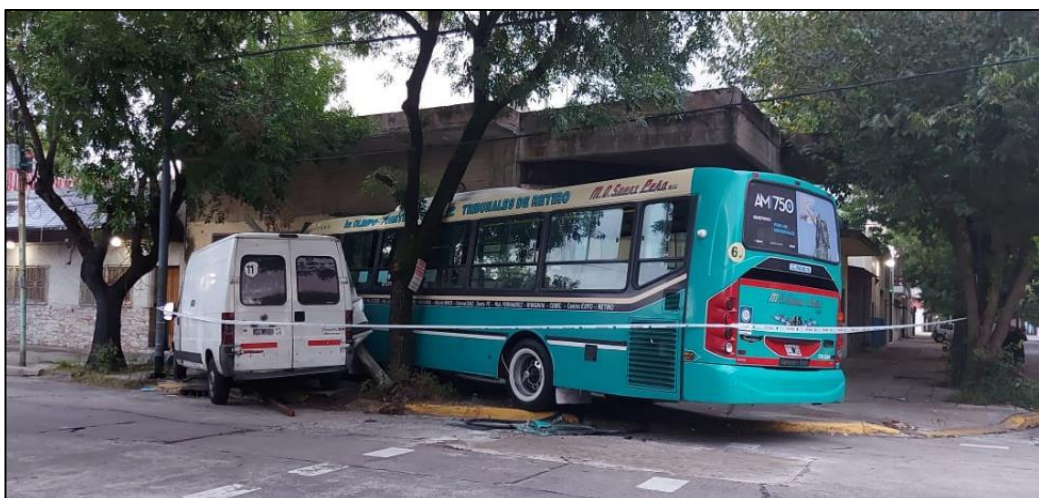
El viernes 26 de marzo del 2021, a las 12:40 aproximadamente, un ómnibus urbano en servicio de la línea 92, interno 45, (en adelante Vehículo 1) y un furgón Fiat Ducato (en adelante Vehículo 2) colisionaron en la intersección de las calles Guaminí y Justo Antonio Suárez, por las que transitaban respectivamente, en la Ciudad Autónoma de Buenos Aires (en adelante, CABA). A partir del impacto, los vehículos se desplazaron hacia la esquina sur, e invadieron la acera, embistiendo contra una edificación privada y postes ubicados sobre dicha acera. Conductores y pasajeros resultaron con lesiones de distintas magnitudes.

Figura 1. Fotografía de las posiciones finales de los dos vehículos involucrados. Fuente: JST, 2021.

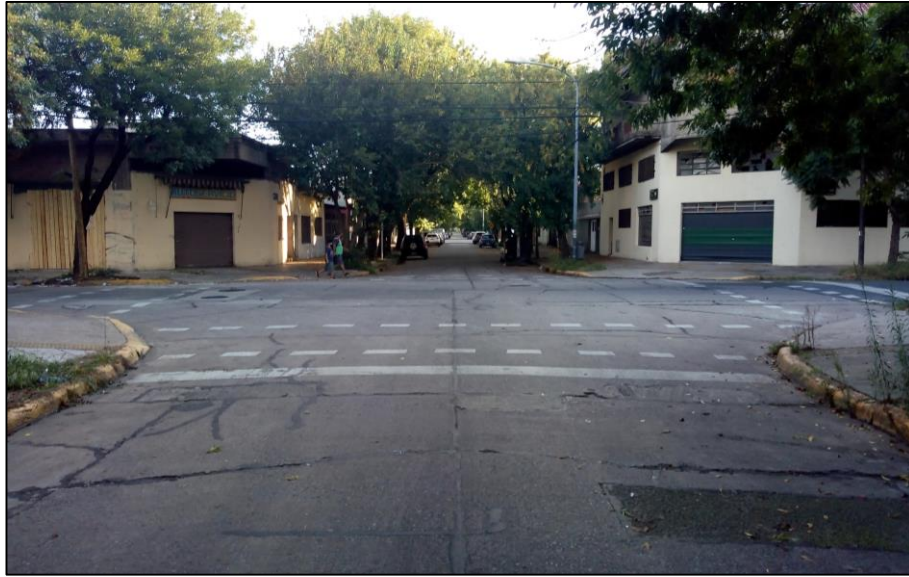
Figura 3. Vista de la intersección donde ocurrió el suceso, desde la calle Guaminí, por donde circulaba el furgón.
Fuente: JST, 2021.

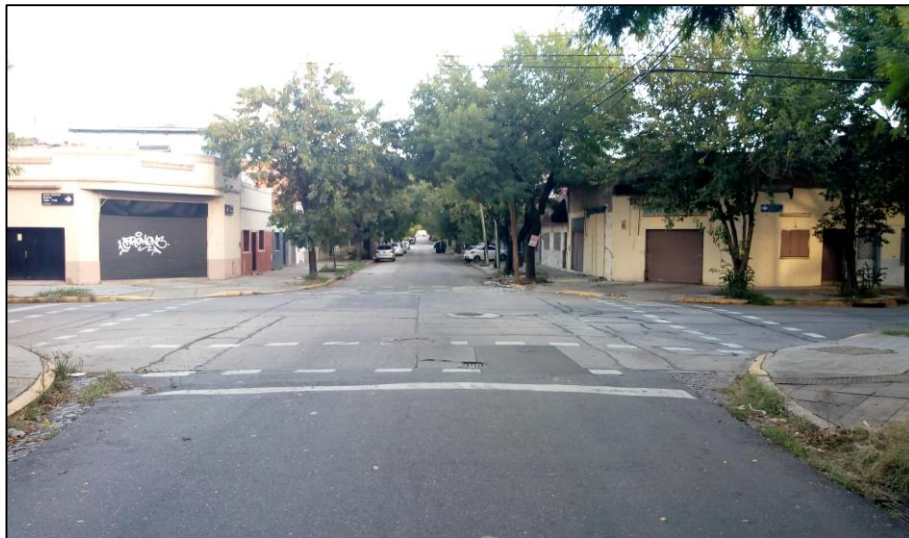
Figura 4. Vista de la intersección donde ocurrió el suceso, desde la calle Suárez, por donde circulaba el ómnibus.
Fuente: JST, 2021.

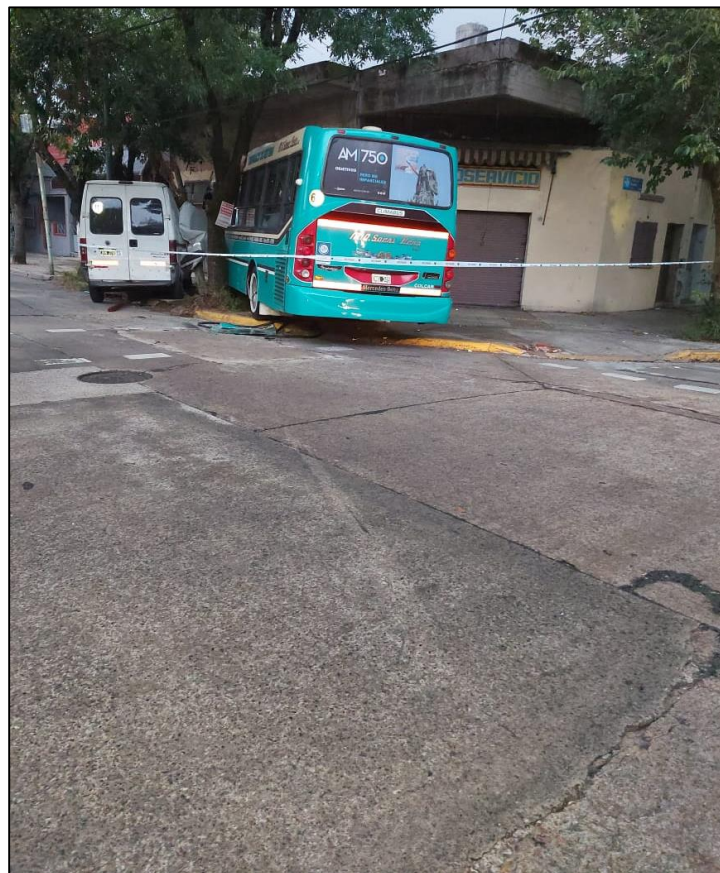
La zona de impacto queda evidenciada por una pequeña huella tipo brochazo correspondiente al Vehículo 2, situada a 0,7 m al sudoeste y a 1,2 m al noroeste del centro teórico de la intersección (Figura 5). Dicha huella presenta continuidad con una huella de trayectoria posimpacto del Vehículo 2 que

concluye en la zona donde chocó con su lateral derecho (puerta corrediza lateral en sector posterior) contra un poste de madera, el cual se ubica sobre la acera de la calle Guaminí (junto a un árbol que sufrió daños leves en su corteza) 13 m al sudoeste del centro teórico de la intersección y aproximadamente a 0,4 m del límite entre la calzada y la acera (Figura 6). El Vehículo 2 continuó su desplazamiento sobre la acera, y arribó a su punto de reposo en posición diagonal al eje longitudinal de la calle Guaminí, con su frente orientado hacia el sur, a 19 m al sudoeste del centro teórico de la intersección, con sus ruedas sobre la acera, a excepción de la rueda trasera izquierda, que concluyó sobre la calzada de la calle Guaminí.

Figura 5. Vista de la intersección donde ocurrió el suceso, desde la zona de colisión hacia las posiciones finales de los vehículos. Fuente: JST, 2021.

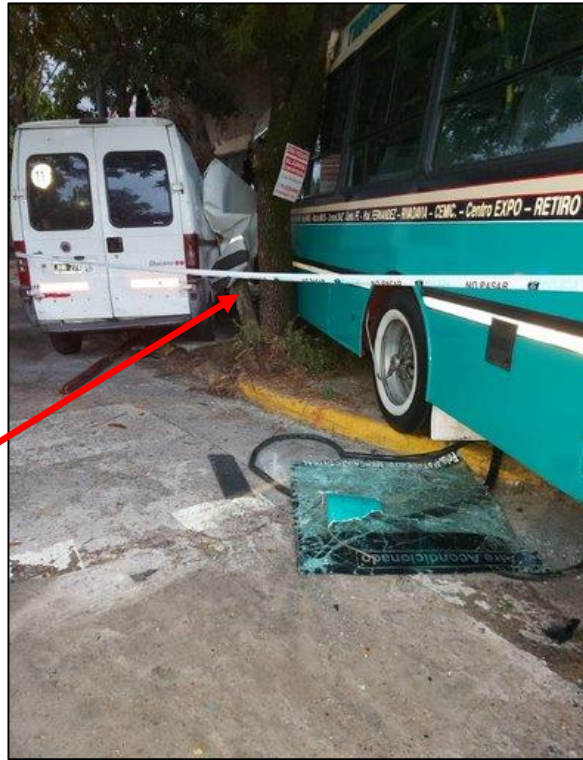
Poste de
madera
derribado

Figura 6. Daños en obstáculos en la acera. Fuente: JST, 2021.

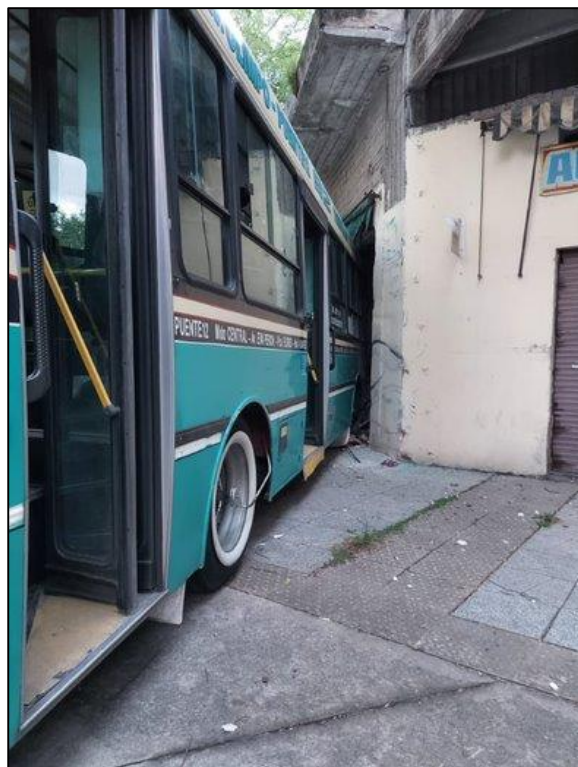
El Vehículo 1, a partir de la colisión, se desplazó hacia la zona de la ochava sur de la intersección, ingresó a la acera de la calle Guaminí e impactó con su sector frontoangular derecho contra la mampostería y cortina metálica de una propiedad privada allí ubicada (Figuras 7 y 8). El Vehículo 1 arribó a su punto de reposo en posición diagonal al eje longitudinal de la calle Guaminí, con su frente a 17,4 m al sudoeste del centro teórico de la intersección, sus ruedas sobre la acera y su sector frontoangular derecho traspasando la línea de edificación a través de la cortina metálica impactada (Figura 8).

Figura 7. Daños en fachada de propiedad privada. Fuente: JST, 2021.

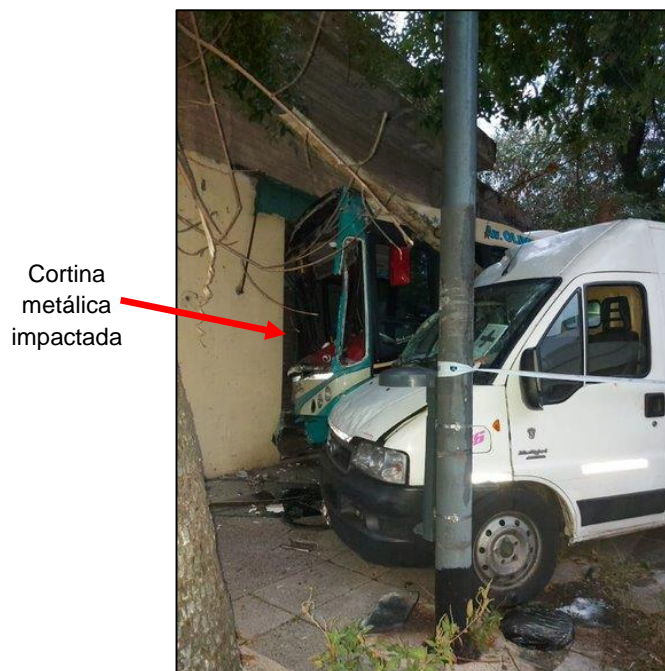
Figura 8. Daños en la fachada de la construcción. Fuente: JST, 2021.
