Informe provisional de suceso automotor

Dirección Nacional de Investigación de Sucesos Automotores

Tipo de evento: despiste y choque contra barrera de contención lateral metálica semirrígida

Lugar: Ruta Nacional 7, kilómetro 112,200

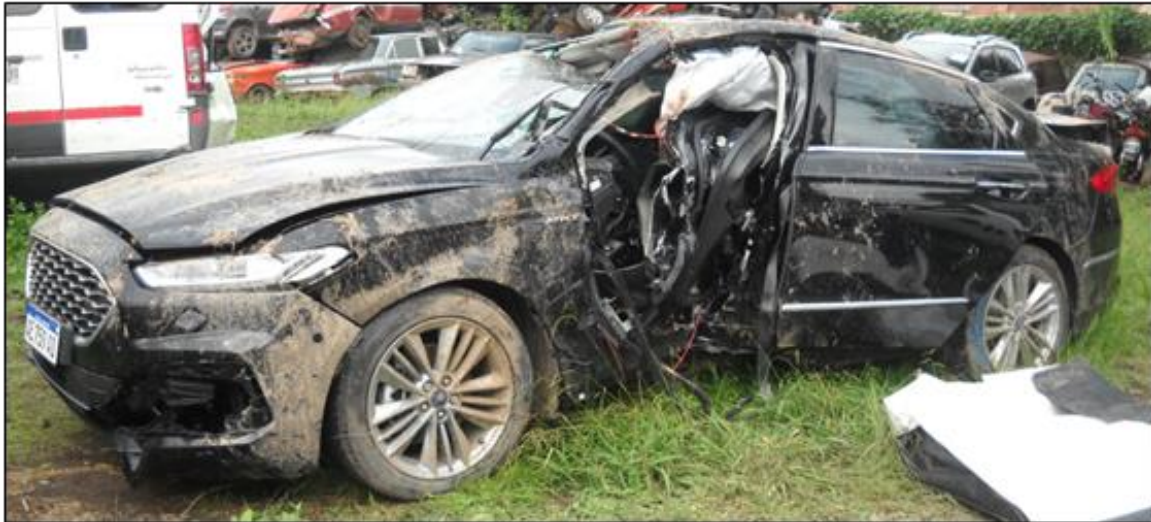
Como se observa en la Figura 2, sobre el lateral izquierdo pueden identificarse las afectaciones en este sector generadas por el impacto de la unidad contra el extremo de la barrera de contención lateral.

Figura 2. Fotografía del lateral izquierdo del vehículo. Fuente: JST, 2021.

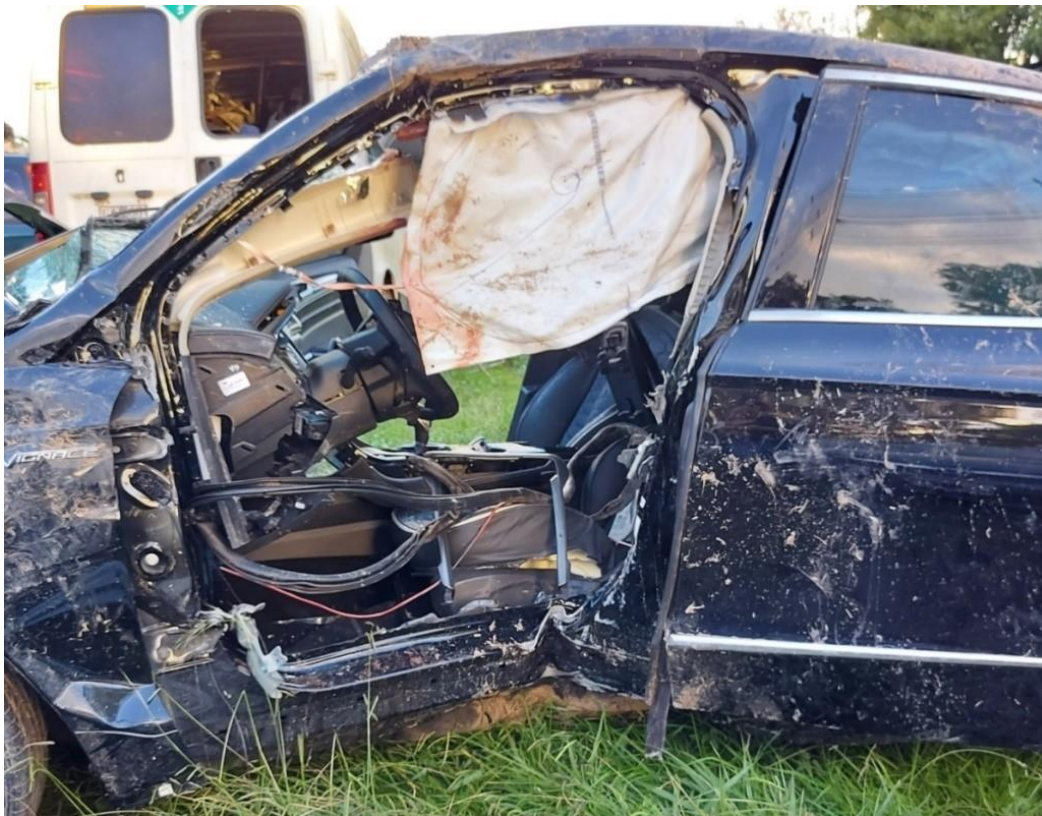
Con mayor detalle, la Figura 3 permite observar que el sector de la puerta delantera izquierda presentaba daños significativos producto del choque y la penetración de la viga del sistema de contención dentro del habitáculo del vehículo. En el área mencionada, el zócalo de la puerta del automóvil muestra deformaciones que evidencian el contacto con el poste correspondiente al extremo de la barrera de contención y el desplazamiento de la puerta delantera izquierda hacia el interior de la unidad.

Figura 3. Fotografía de vista parcial del lateral izquierdo del vehículo, detalle sobre el área de impacto. Fuente: JST, 2021.

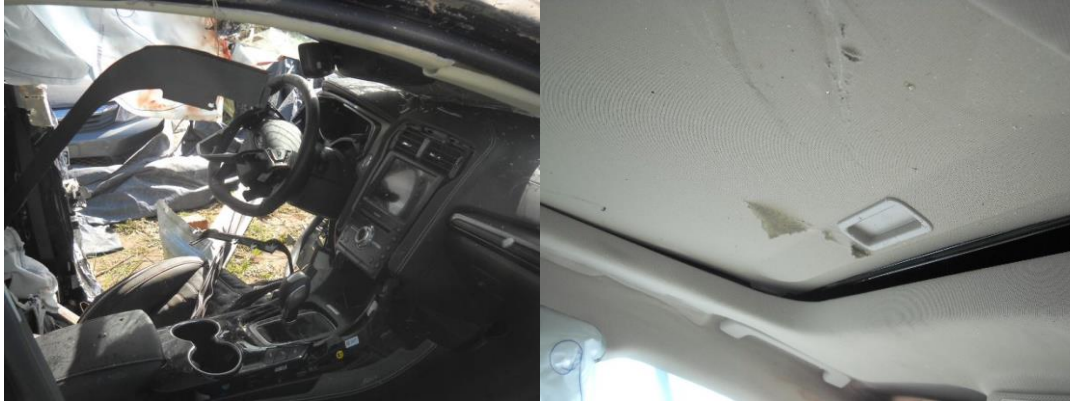
Como se muestra en las imágenes siguientes, en el interior del habitáculo pudo registrarse la deformación de las butacas del conductor y del acompañante, la deformación y rotura del volante, la rotura del sector izquierdo de la plancha de abordaje y abrasiones en el techo del vehículo. Las Figuras 4 y 5 permiten aproximarse a los daños registrados.

Figura 4 y 5. Daños al interior del vehículo. Fuente: JST, 2021.

La inspección también permitió constatar la activación de los *airbags* laterales y cortina del conductor, no así del *airbags* disponible en el volante (ver Figura 4).

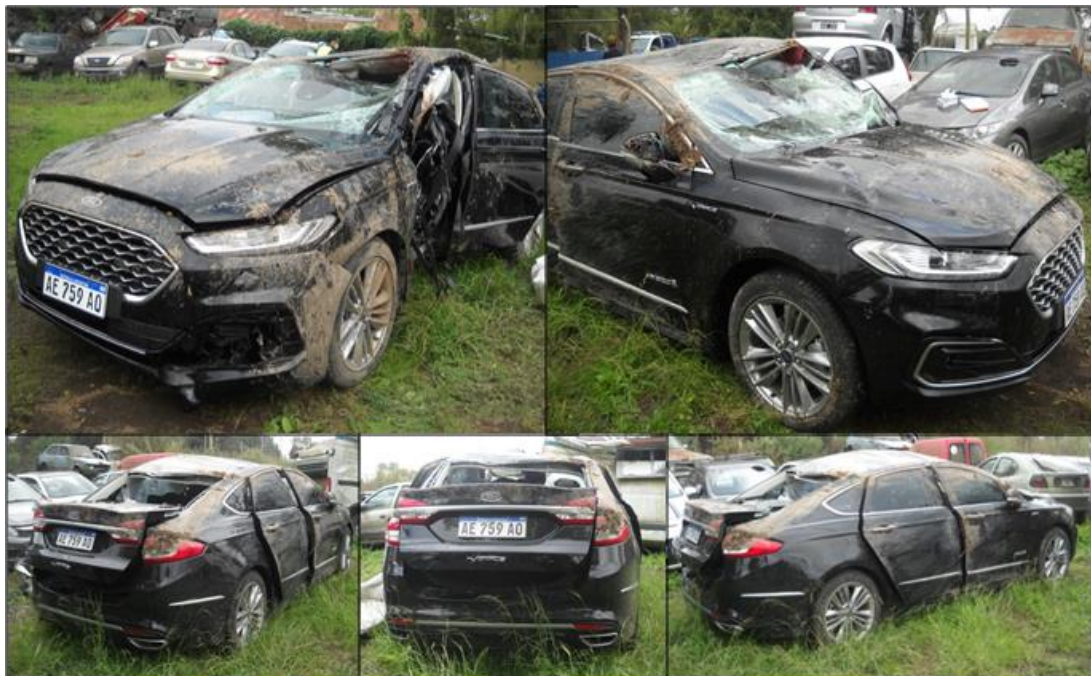
Como muestran los fotogramas que componen la Figura 6, los sectores frontales, lateral derecho y techo presentaban daños y rastros generados tanto por el desplazamiento posimpacto con vuelco en tonel del vehículo, como también producto de las posteriores tareas de remoción del automóvil para su traslado. En el sector posterior de la unidad no se relevaron daños ni otros indicios de interés para la investigación.

Figura 6. Conjunto de fotografías de diferentes vistas del vehículo (frontal, lateral derecho y posterior). Fuente: JST, 2021.

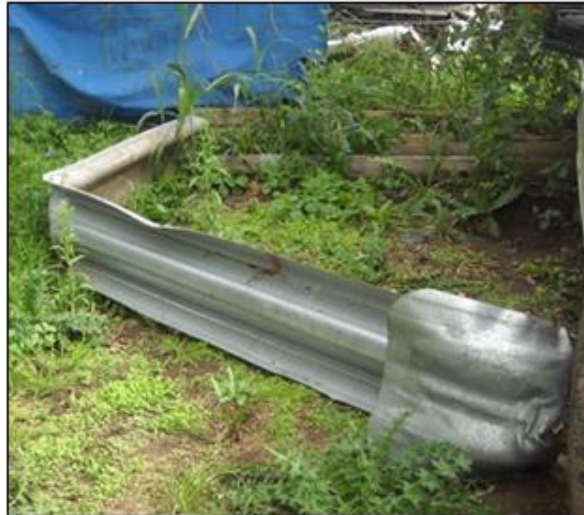
Se inspeccionó la viga correspondiente al extremo de la barrera de contención impactado por el Ford Mondeo (resguardada en el depósito judicial en el que se alojó la unidad) y se observaron deformaciones directas en el terminal de la barrera por el contacto con el vehículo y a lo largo de la viga, producto de las fuerzas actuantes durante el impacto y el vuelco del automóvil (Figura 7).

Figura 7. Fotografía de viga deformada, correspondiente al extremo terminal de la barrera de contención impactada. Fuente: JST, 2021.

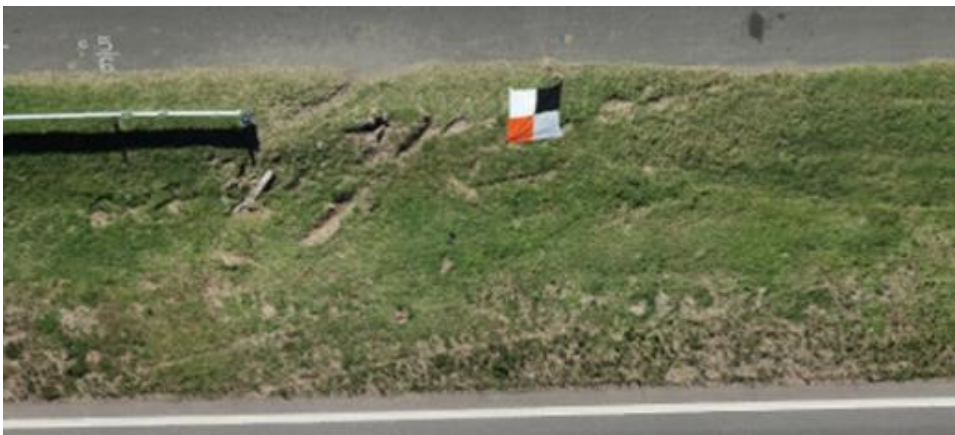
Como muestra la Figura 8, las maniobras posteriores para la extracción del cuerpo del conductor y de remoción del vehículo ubicado en el cantero central contribuyeron a la generación de huellas y marcas que alteraron las características del lugar del suceso. Esto pudo haber ocurrido por haber ejecutado dichas maniobras en contexto de condiciones climáticas adversas, ya que las precipitaciones previas al accidente alteraron el estado del terreno de pasto, el cual se hallaba mojado. Este estado de situación dificultó el relevamiento de indicios que potencialmente permitieran establecer los factores desencadenantes del accidente con mayor precisión.

Figura 8. Marcas posteriores de remoción vista desde planta. Fuente: JST, 2021.

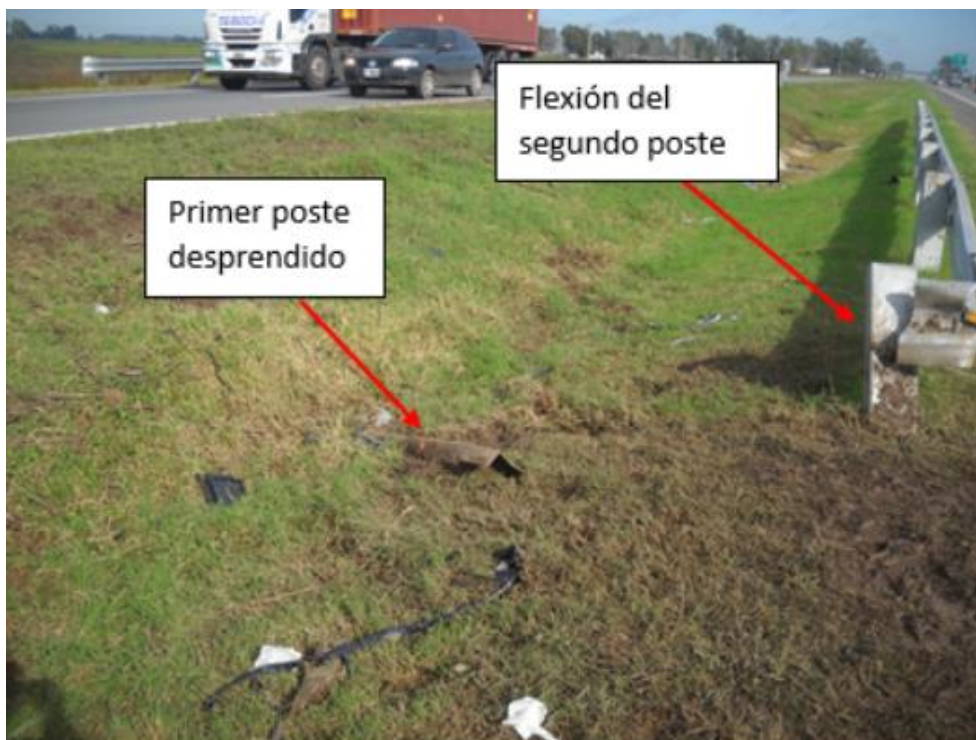
- a) Deformación de la terminación metálica denominada “cola de pez”.
- b) Desprendimiento del primer poste vertical, encargado de sostener la barrera metálica.
- c) Rastros hemáticos en la viga de la barrera.
- d) Pliegue de la barrera en la mitad de la distancia que existe entre el primer y segundo poste vertical.
- e) Torsión de la viga, en la zona próxima al segundo poste.
- f) Deformación por flexión del segundo poste vertical, con sentido hacia el cantero central y hacia el mismo sentido de avance de la vía.
- g) Flexión de postes sucesivos en el sentido de avance.

Figura 11. Rastros de la barrera en el lugar del hecho. Fuente: JST, 2021.

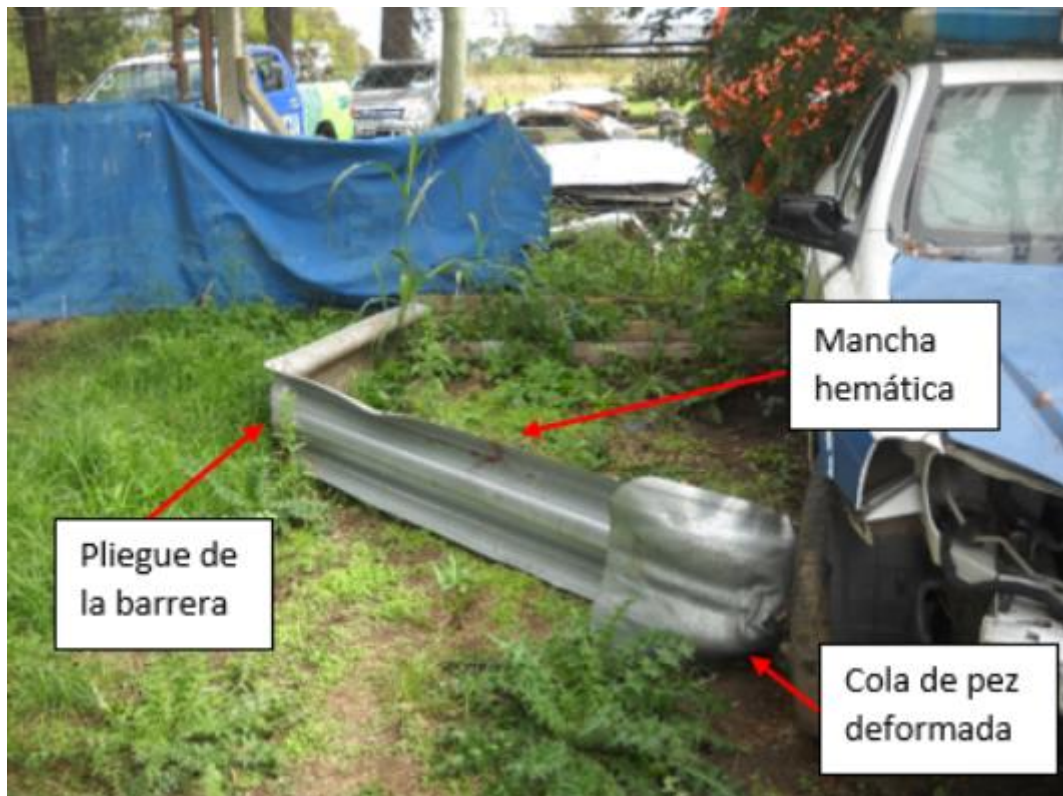
Figura 12. Tramo de la barrera desprendido. Fuente: JST, 2021.

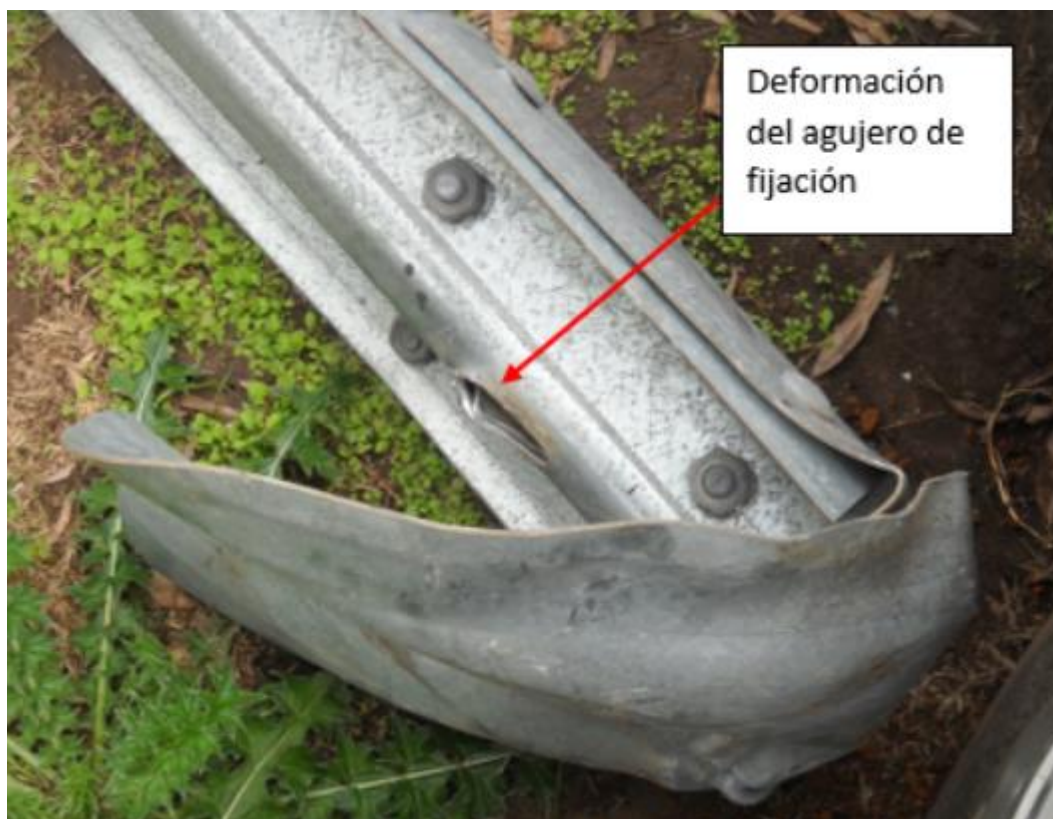
Figura 13. Deformación en el agujero de fijación de la viga con el primer poste. Fuente: JST, 2021.

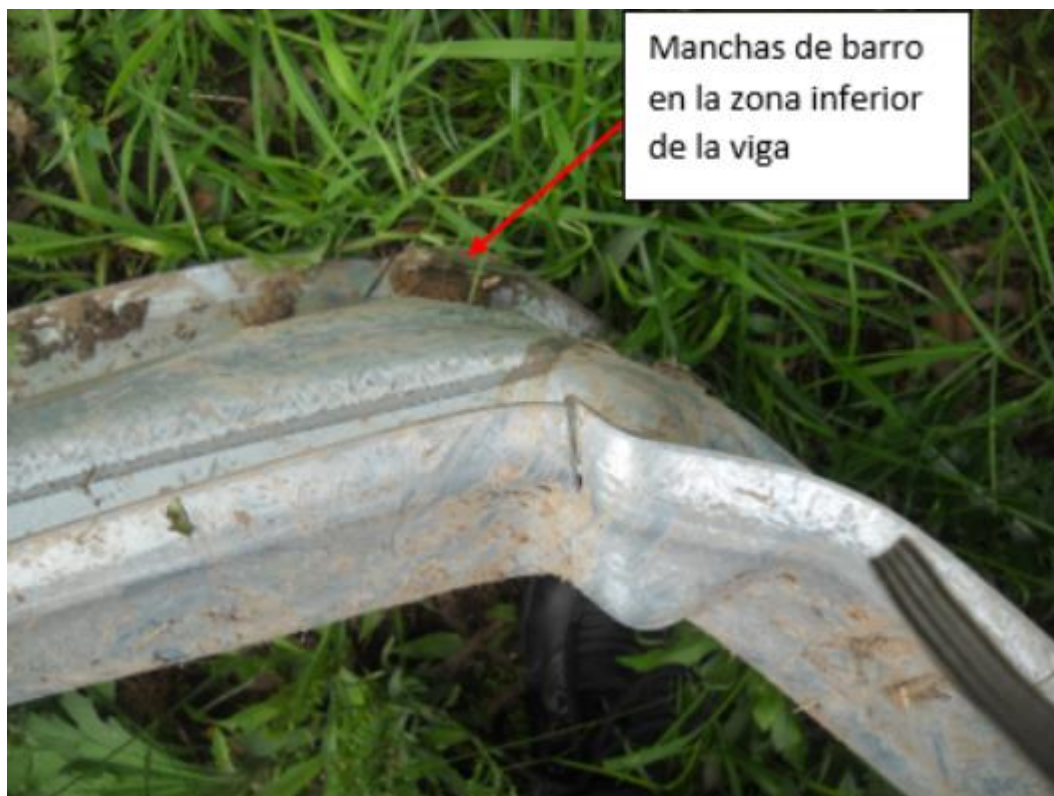
Figura 14. Zona del pliegue de la barrera. Fuente: JST, 2021.

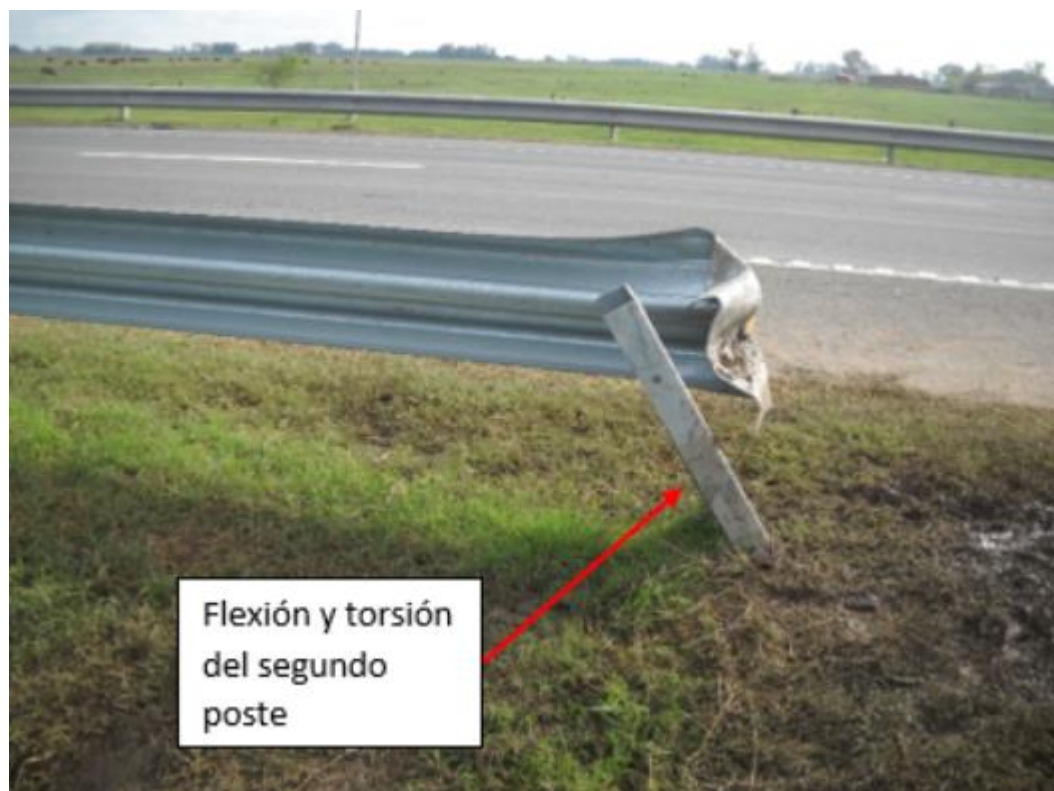
Figura 15. Deformación del tercer poste. Fuente: JST, 2021.

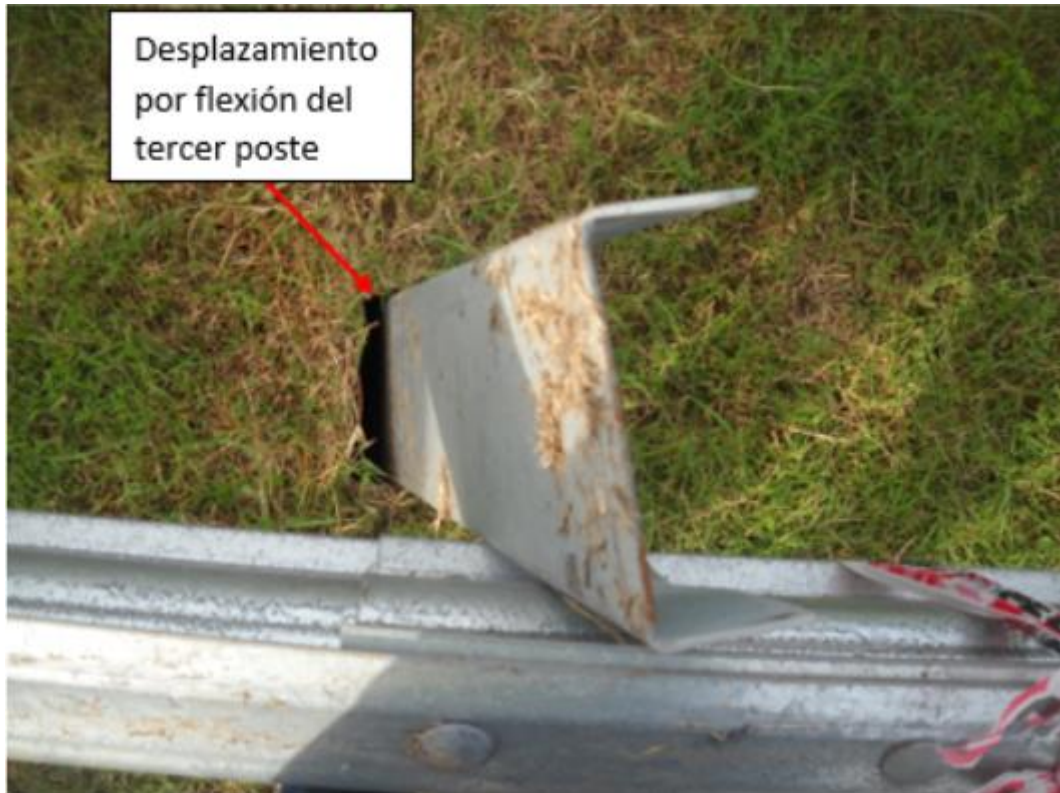
Figura 16. Daño en el tercer poste. Fuente: JST, 2021.

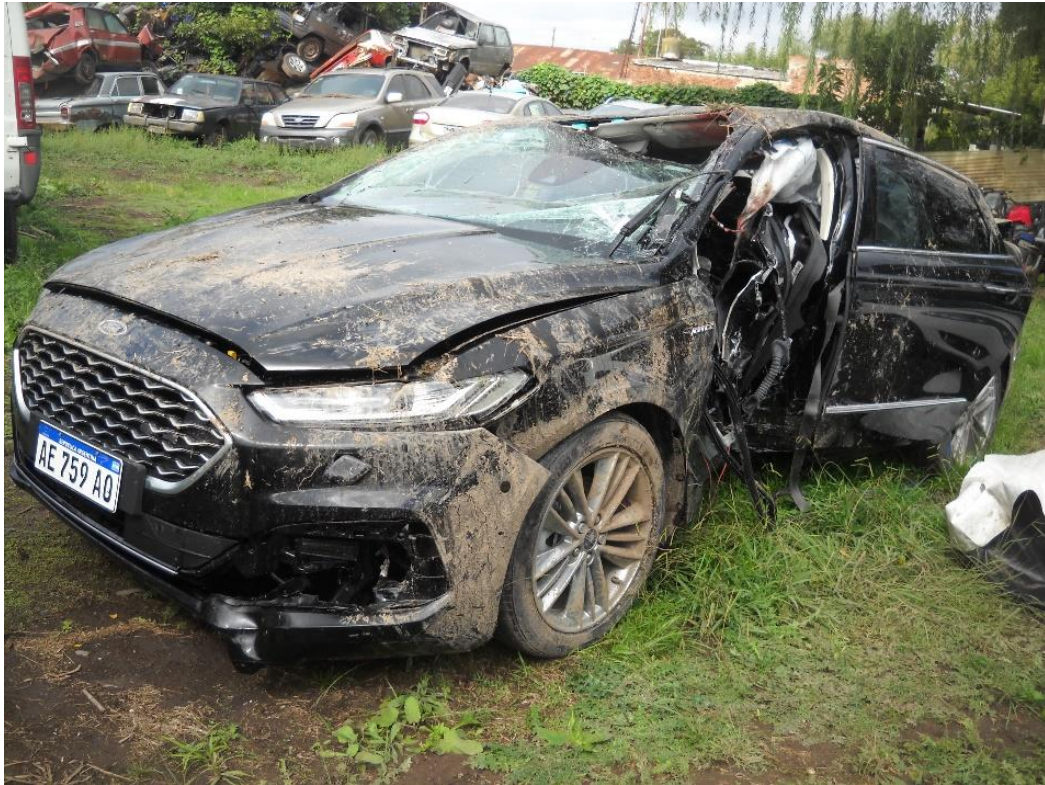
- a) Deformación lateral izquierda en la zona de la puerta del conductor, la cual incluye una deformación pronunciada por pliegue del zócalo hacia el interior y un curvado leve del vehículo en el mismo sentido.
- b) Desprendimiento de la puerta del conductor por rotura de las bisagras y deformación generalizada por desplazamiento de una zona cercana al centro de la puerta hacia el interior (dicha zona tiene marcas de roce).
- c) Deformación generalizada de la parte superior del vehículo, la cual incluye la rotura del parabrisas delantero y la luneta.
- d) Rotura del volante y parte del tablero.
- e) Daños en el asiento del conductor.
- f) Marcas de roce en el techo del vehículo (observado desde el interior) en la zona cercana al espacio entre los respaldos de los asientos delanteros.

Figura 17. Deformaciones en el lateral izquierdo. Fuente: JST, 2021.

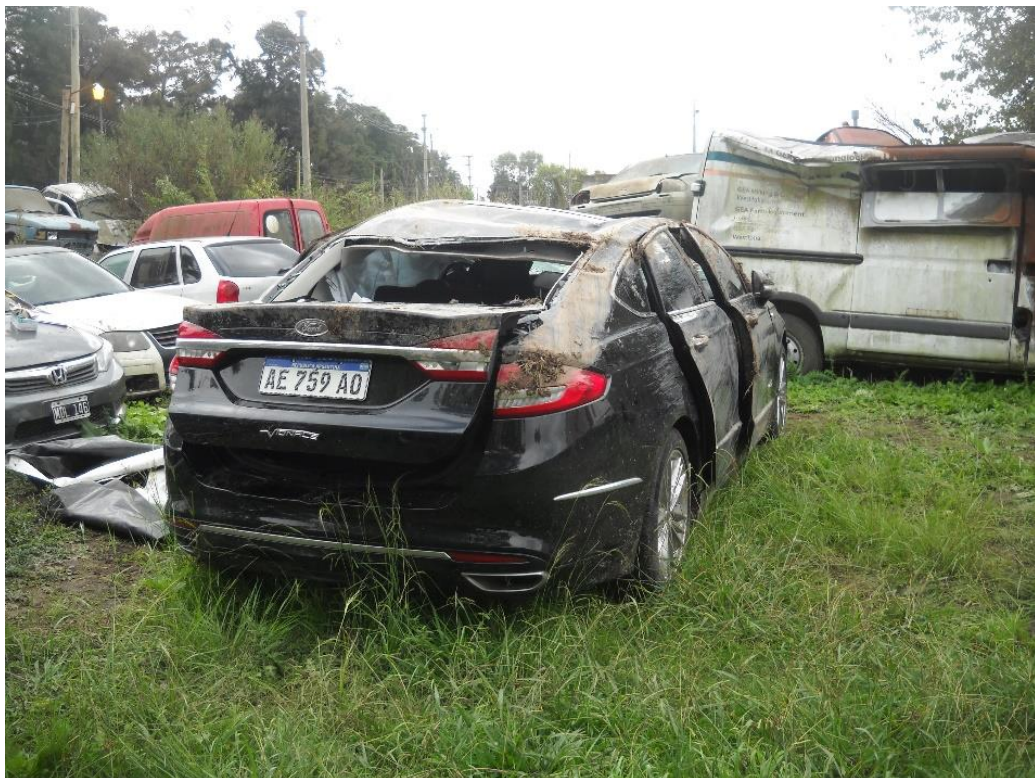
Figura 18. Deformación en el techo y rotura de la luneta. Fuente: JST, 2021.

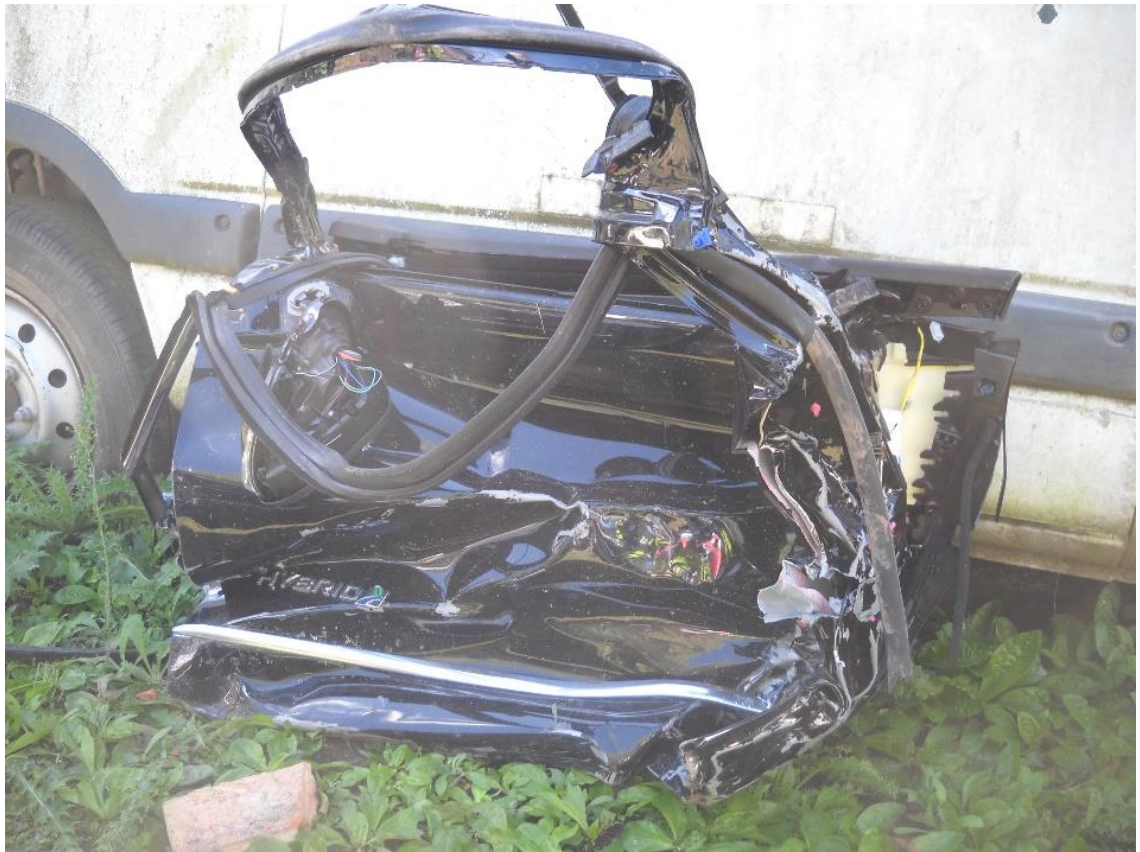
Figura 19. Deformaciones en la puerta del conductor: desprendimiento de las bisagras. Fuente: JST, 2021.

En este mismo período, la viga deformó la puerta, empujándola hacia adentro, como en una sollicitación con características de embutido. Por su lado, las bisagras de la puerta se deformaron hasta que se produjo su rotura, lo que liberó la puerta permitiendo que entre en su totalidad y su paso por el espacio donde se encontraba el conductor.

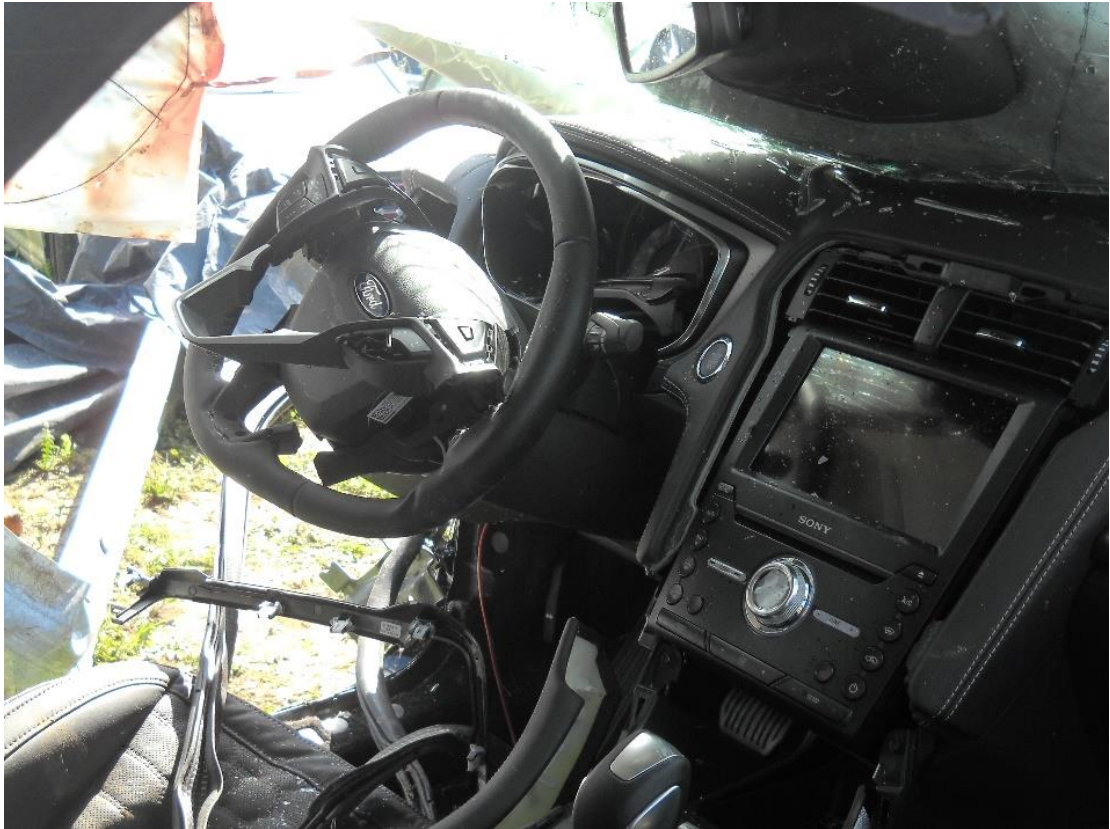
Figura 20. Roturas en el panel del tablero y el volante. Fuente: JST, 2021.

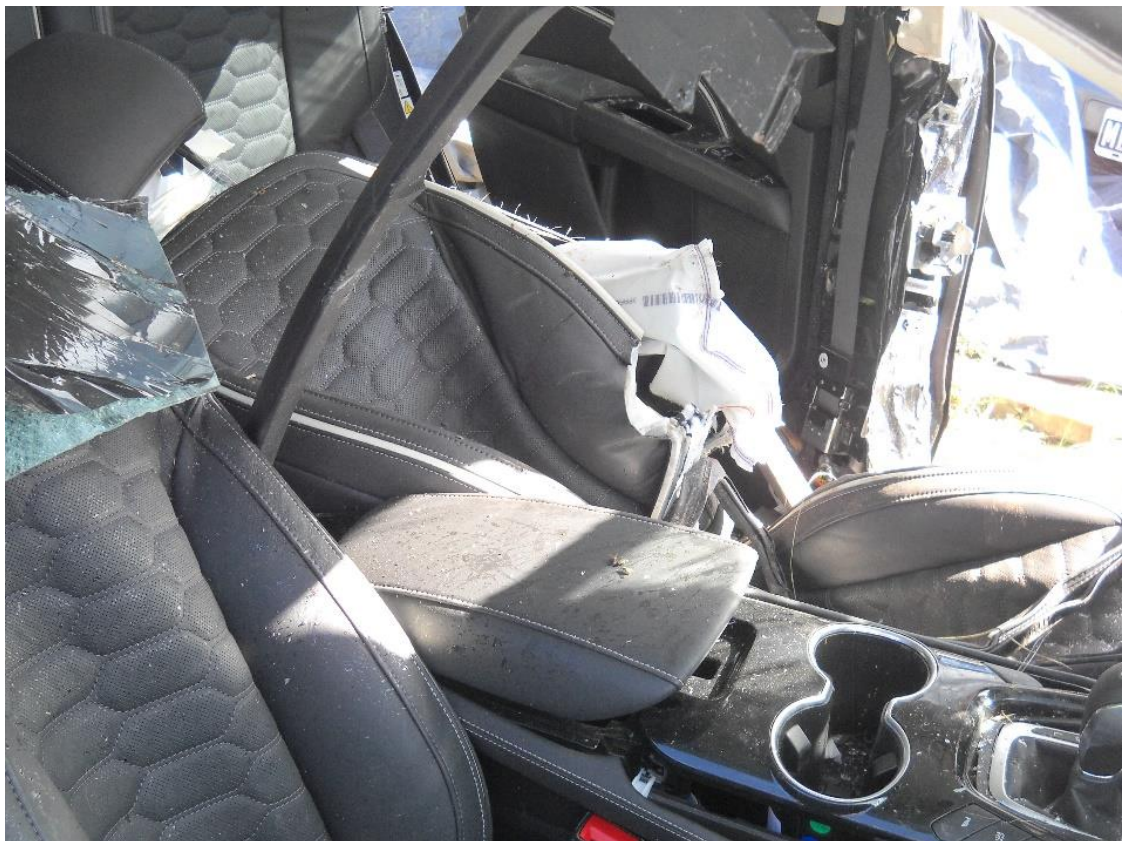
Figura 1. Daños en el asiento del conductor. Fuente: JST, 2021.

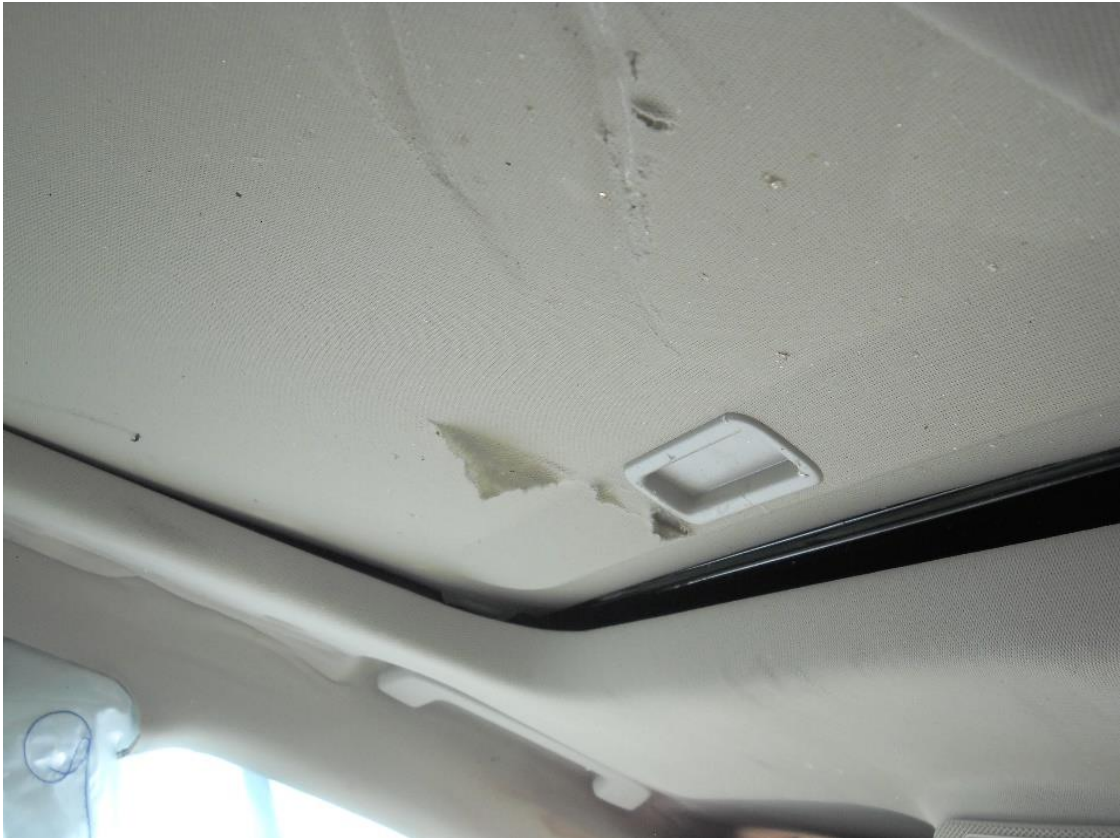
Figura 22. Marcas de roce en el techo interior del vehículo. Fuente: JST, 2021.

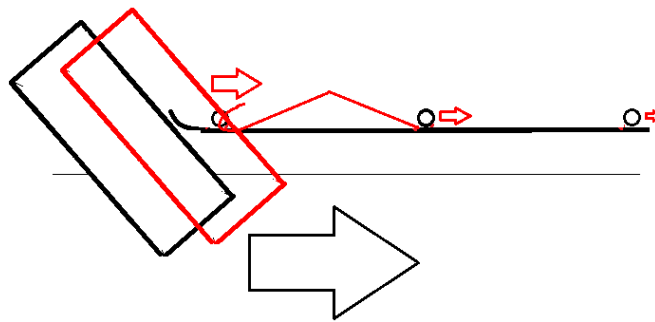
Respecto de la barrera, los esfuerzos de compresión se incrementaron hasta que la viga colapsó por pandeo, causando una flexión a la mitad de la distancia entre el primer y segundo poste (Figura 29).

Figura 29. Vista plano de esquema del comienzo de las deformaciones. Fuente: JST, 2022.
