## INFORME DE SEGURIDAD OPERACIONAL DE SUCESO AUTOMOTOR

Título: 21. ISO. Particular. Despiste y choque. San Andrés de Giles. Buenos Aires

Lugar: Ruta Nacional 7, kilómetro 112,2

Fecha y hora: 23/04/2021 21:30 aproximadamente (UTC-3)

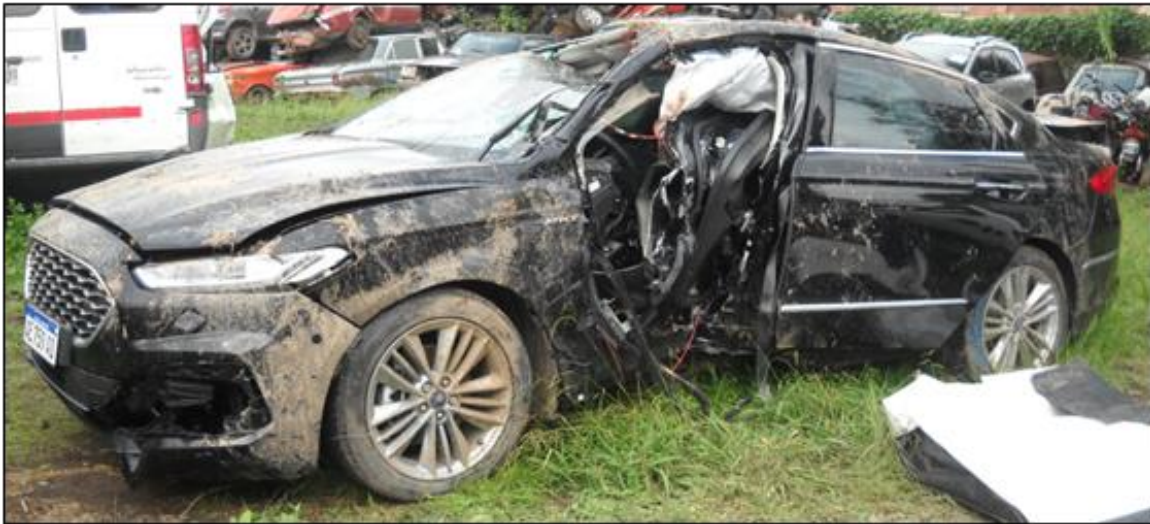
Figura 2. Fotografía del lateral izquierdo del vehículo

Como se observa en la Figura 2, sobre el lateral izquierdo pueden identificarse las afectaciones en este sector, generadas por el impacto de la unidad contra el extremo de la barrera de contención lateral.

Nota: daños de mayor incidencia en el sector medio, más precisamente en la puerta del conductor.

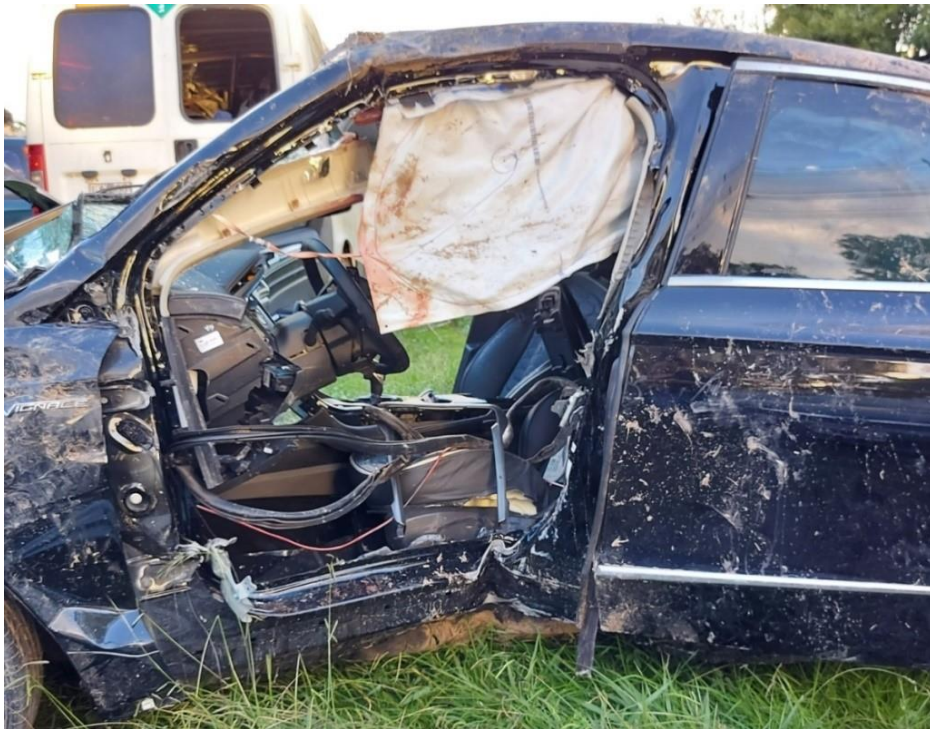
Figura 3. Fotografía de vista parcial del lateral izquierdo del vehículo

Con mayor detalle, la Figura 3 permite observar que el sector de la puerta delantera izquierda presentaba daños significativos producto del choque y la penetración de la viga del sistema de contención dentro del habitáculo. En el área mencionada, el zócalo de la puerta del automóvil muestra deformaciones que evidencian el contacto con el poste correspondiente al extremo de la barrera de contención y la puerta delantera izquierda desplazada hacia el interior por el contacto directo con la terminal de la barrera cola de pez.

Nota: se detallan los daños de las bisagras, el zócalo de la puerta, el asiento y el tablero. Fuente: JST, 2021

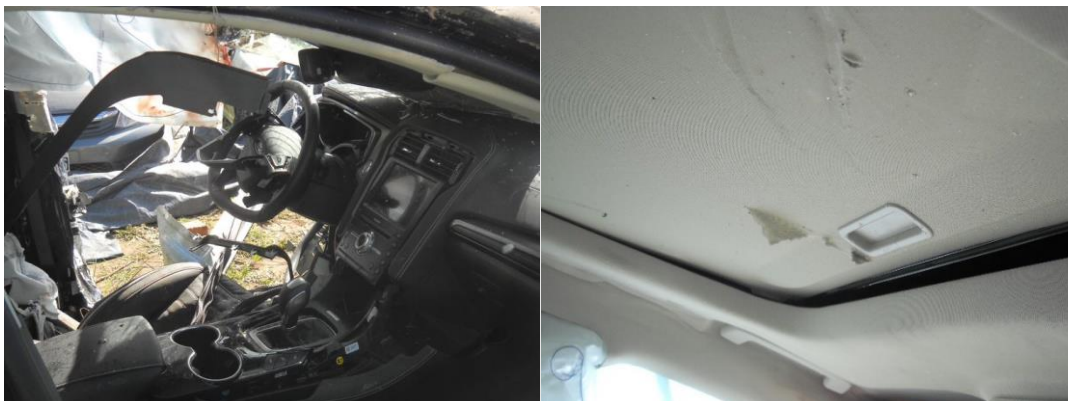
Figura 4. Daños al interior del vehículo

Como se muestra en las imágenes de la Figura 4 en el interior del habitáculo pudo registrarse la deformación de las butacas del conductor y del acompañante, la deformación y rotura del volante, la rotura del sector izquierdo de la plancha de abordaje y abrasiones en el techo del vehículo.

Nota: Desplazamientos del asiento, el tablero y marcas de rozamiento en el techo. Fuente: JST, 2021

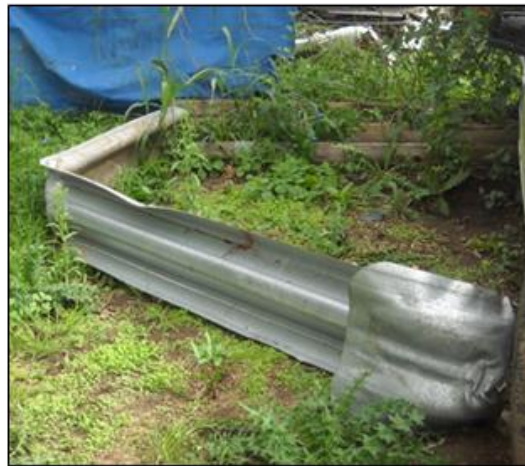
Figura 6. Extremo terminal de la barrera de contención impactada

Se inspeccionó la viga correspondiente al extremo de la barrera de contención impactado por el Ford Mondeo (resguardada en el depósito judicial en el que se alojó la unidad) y se observaron deformaciones directas en el terminal de la barrera por el contacto con el vehículo y a lo largo de la viga, producto de las fuerzas actuantes durante el impacto y el vuelco del automóvil (Figura 6).

Nota: viga deformada por el impacto. Fuente: JST, 2021

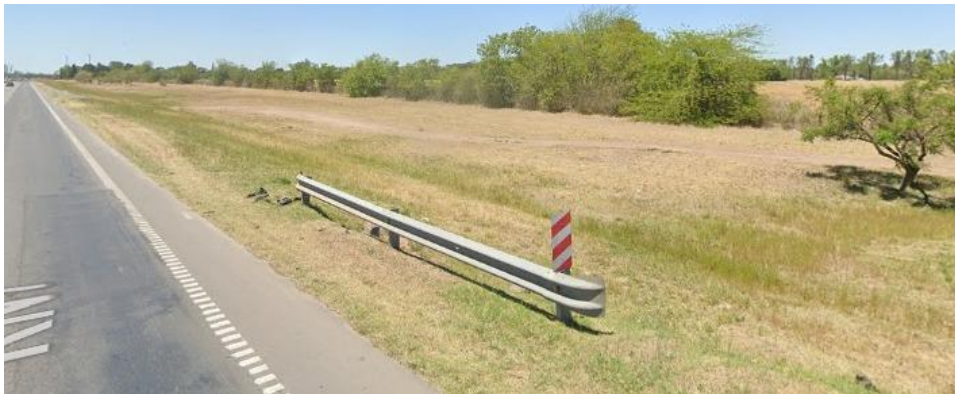
Figura 9. Barrera de contención lateral con terminal de cola de pez

El extremo de la barrera longitudinal impactada por el vehículo estaba dispuesta a 3,60 metros del borde de la calzada como sistema de contención ante el sumidero de reja no transitable ubicado en el cantero central en la progresiva 112,2. Dicha barrera era semirrígida, con 11 postes y viga doble onda, ambos componentes de metal. No poseía ningún grado de abocinamiento en sus alas terminales, estas se encontraban paralelas al eje de la vía y el tratamiento de la terminal era del tipo “cola de pez” (ver figura 9).

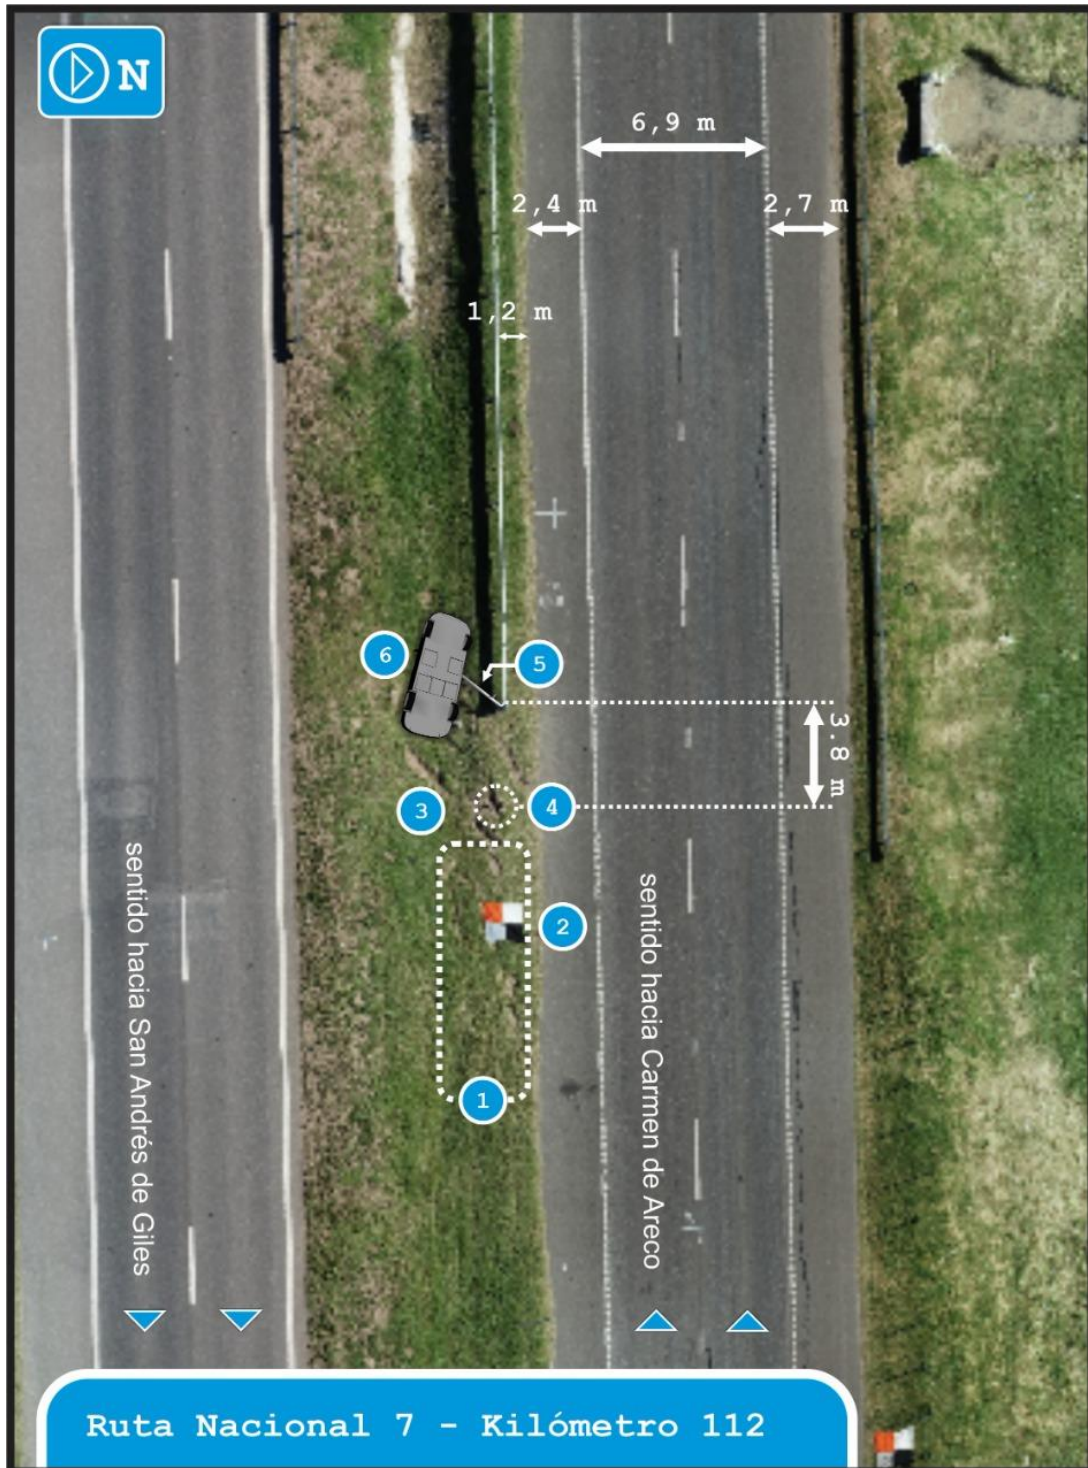
Figura 11. Croquis del lugar del accidente: (1) Área del cantero central donde se ubican marcas (acorde el expediente judicial), que podrían ser de preimpacto, así como también marcas de remoción y de asistencia posaccidente; (2) Bandera a cuadros utilizada como referencia para el relevamiento de drones; (3) Marcas de remoción y de asistencia posaccidente sobre el terreno; (4) Posición del

primer poste de la barrera de contención antes del impacto; (5) Barrera de contención flexionada; (6) Posición final del vehículo. Fuente: JST, 2021

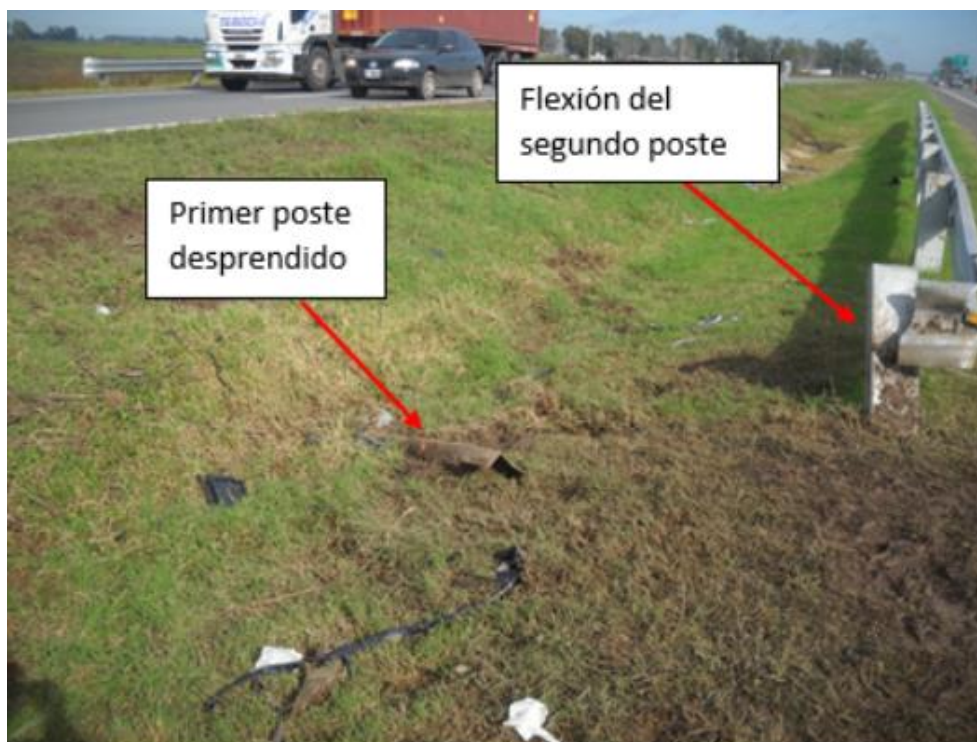
Figura 12. Rastros de la barrera en el lugar del hecho. Fuente: JST, 2021

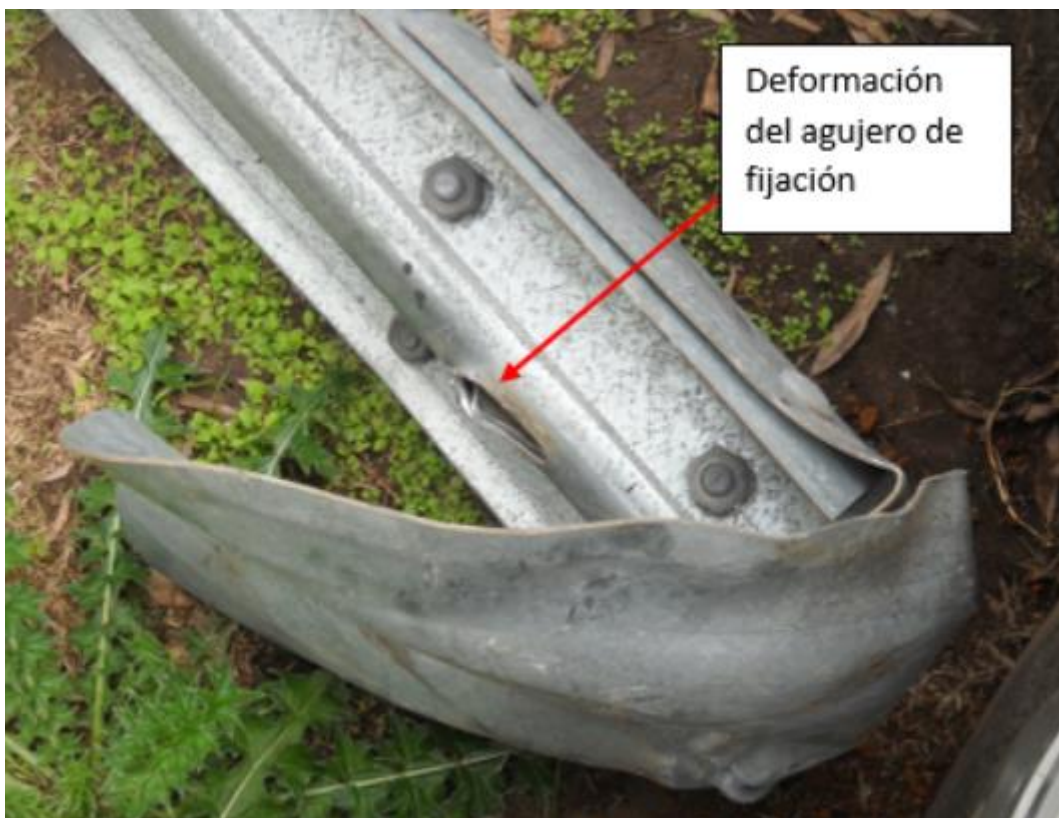
Figura 14. Deformación en el agujero de fijación de la viga con el primer poste. Fuente: JST, 2021

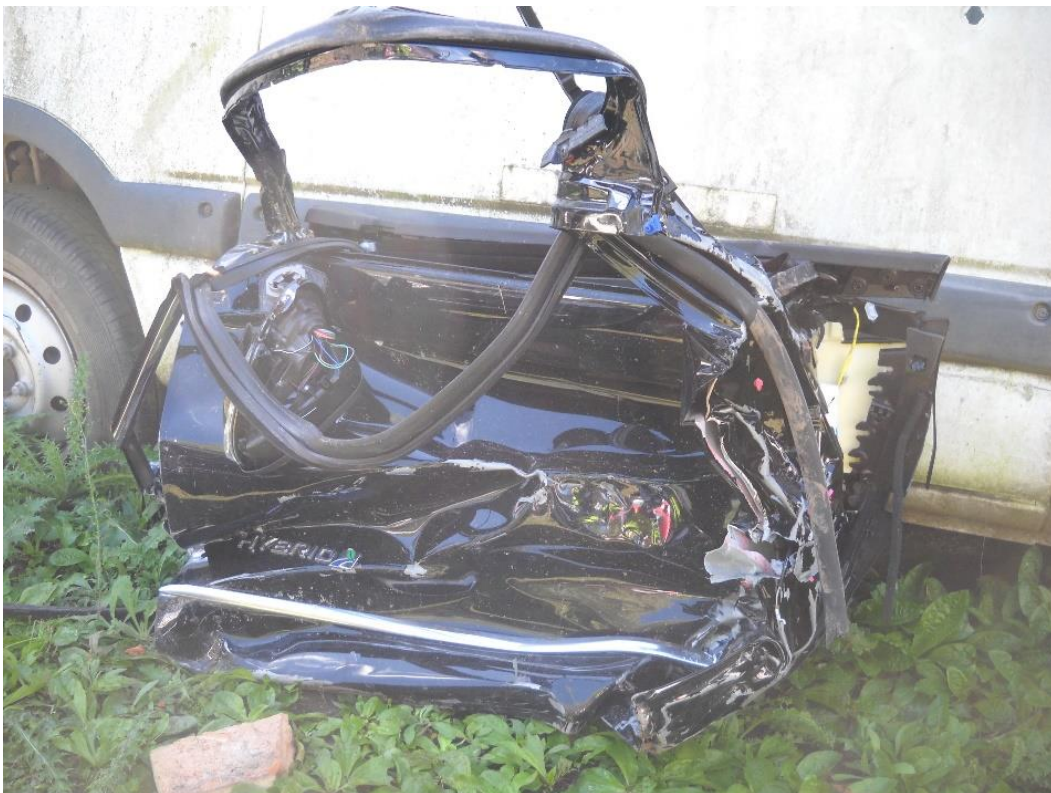
Figura 20. Deformaciones en la puerta del conductor: desprendimiento de las bisagras. Fuente: JST, 2021

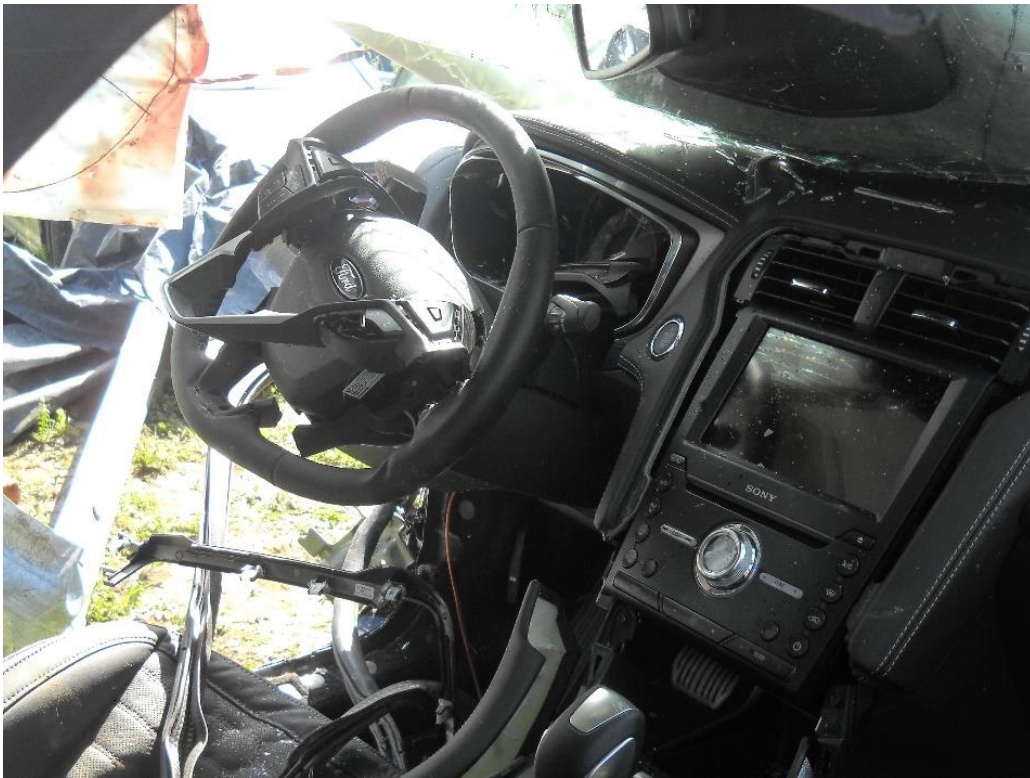
Figura 21. Roturas en el panel del tablero y el volante. Fuente: JST, 2021

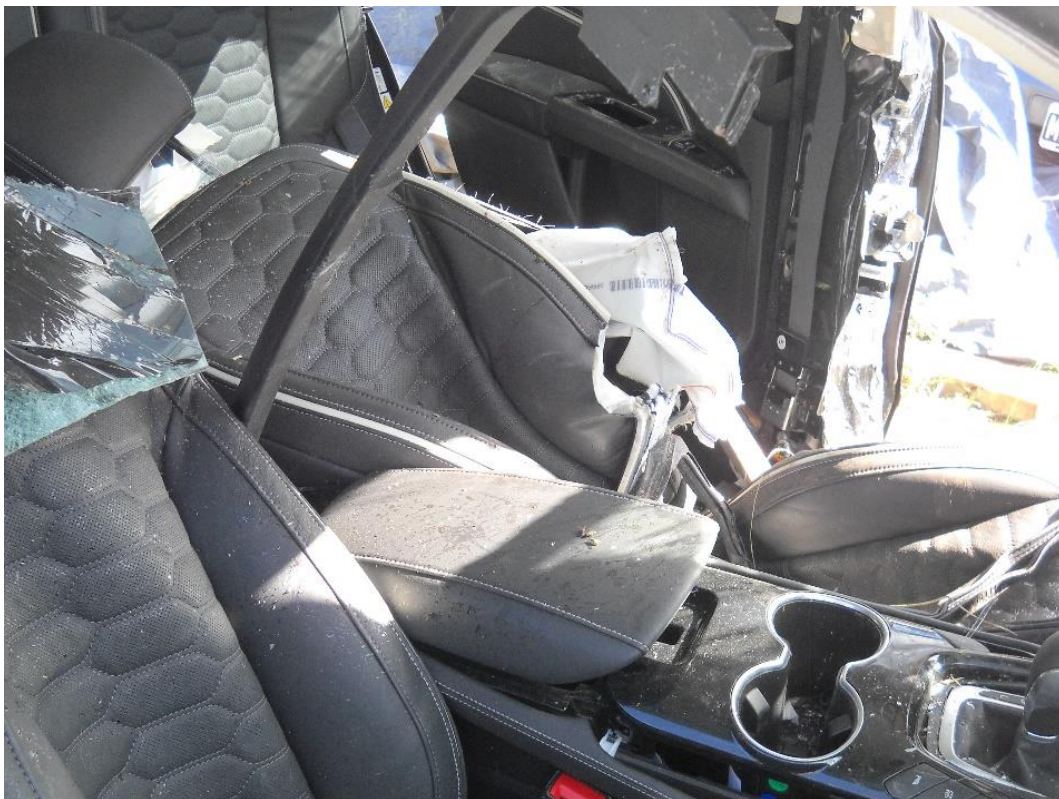
Figura 212. Daños en el asiento del conductor. Fuente: JST, 2021

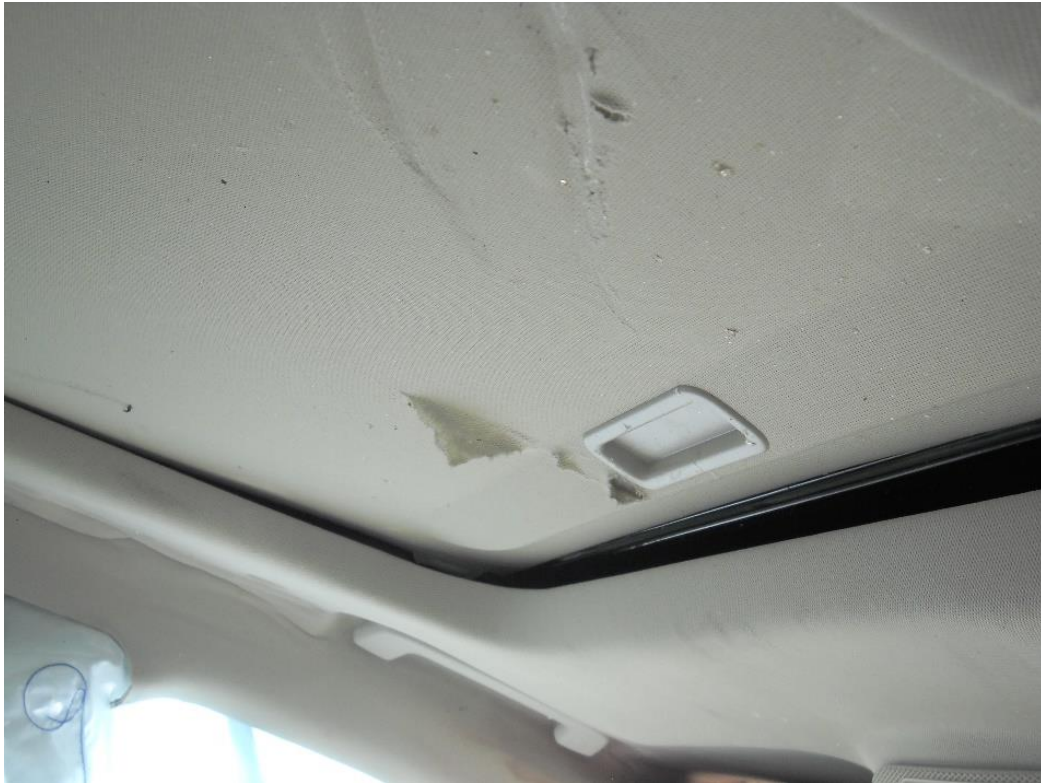
Figura 23. Marcas de roce en el techo interior del vehículo. Fuente: JST, 2021
