# Informe preliminar

## Suceso automotor

**Tipo de evento:** Despiste seguido de colisión contra vehículos

**Lugar:** Ruta Nacional 12, kilómetro número 101,734 (Isla Talavera, partido de Zárate, Buenos Aires)

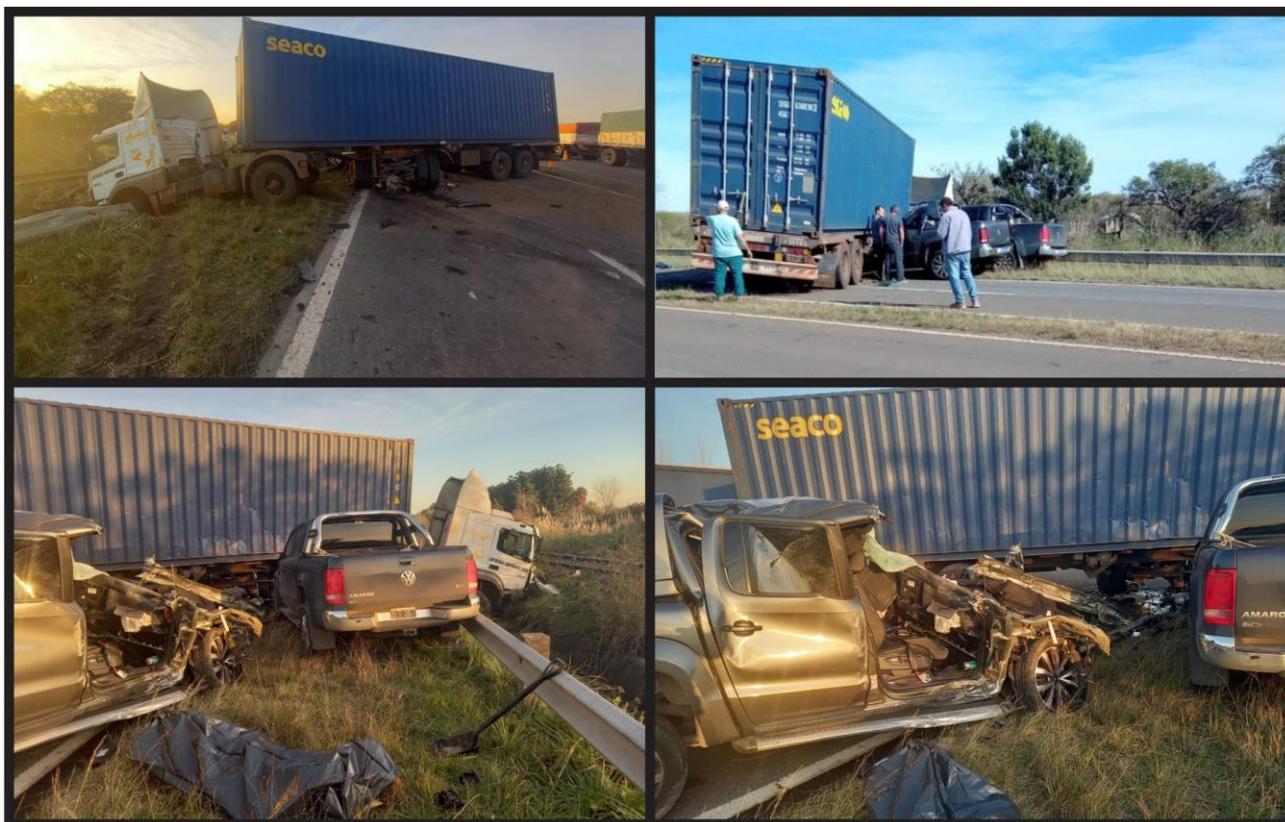
Figura 1. Imágenes tomadas en el lugar del suceso, momentos después de ocurrir el accidente, que muestran las posiciones finales de los vehículos. Fuente: CNRT, 2021.

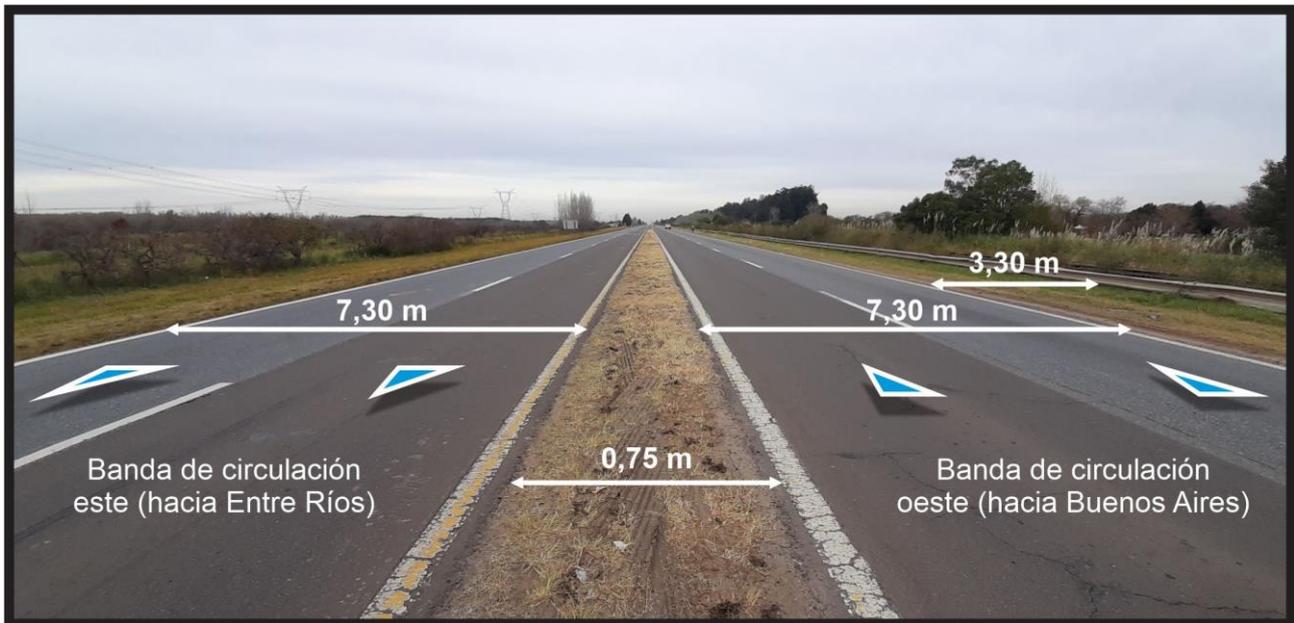
El trayecto se configura por una autopista de trazado recto compuesto por dos bandas de circulación asfaltadas, en buenas condiciones, que están delimitadas por líneas blancas continuas en sus márgenes, las cuales están separadas entre sí por un cantero central de césped de 0,75 m de ancho. Cada banda de circulación posee un ancho de 7,30 m y constan de dos carriles de circulación separados por una línea blanca central y discontinua. La banda de circulación oeste conduce hacia la provincia de Buenos Aires, y la banda de circulación este, hacia la provincia de Entre Ríos.

Figura 3. Fotografía tomada en el lugar del suceso y capturada con vista hacia el cardinal sur, en las cuales se puede apreciar las buenas condiciones de la calzada y la señalización horizontal demarcada sobre ellas. Fuente: JST.

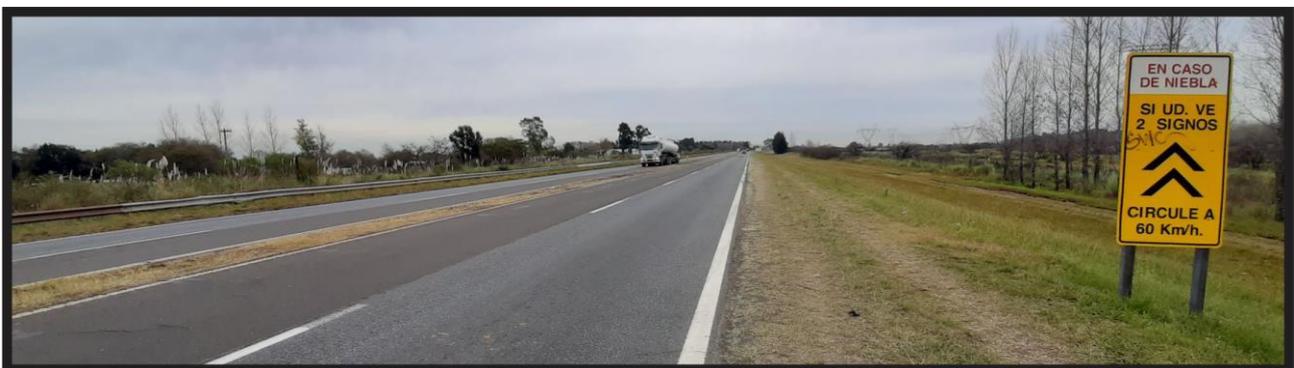
Teniendo en cuenta el sentido de avance hacia la provincia de Entre Ríos, se verificó en el tramo la presencia de una señal vertical preventiva instalada junto al margen este de la autopista, en la cual se puede leer: “EN CASO DE NIEBLA – SI UD. VE 2 SIGNOS - ^ - CIRCULE A 60 Km/h.”

Figura 4. Fotografía tomada en el lugar del suceso y capturada con vista hacia el cardinal norte, en la que se puede apreciar la señal vertical preventiva cruzada previamente por el camión con semirremolque. Fuente: JST, 2021.

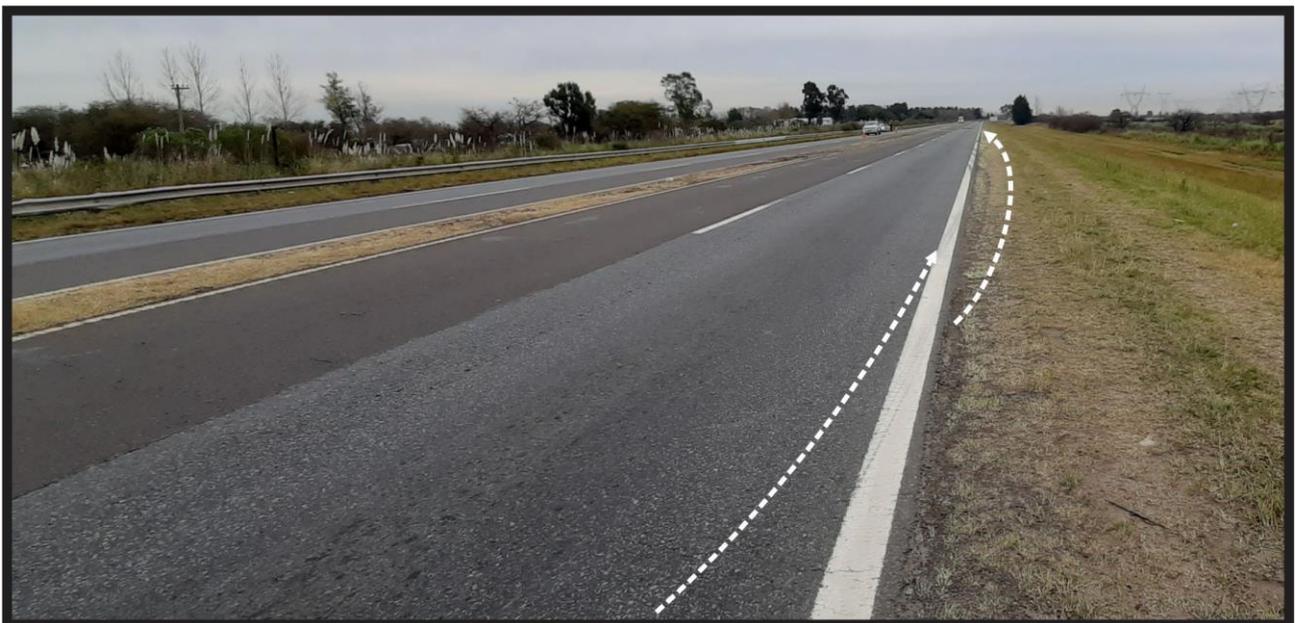
Sobre la banda de circulación este de la autopista, se verificó inicialmente la presencia de una marca de neumático, del tipo frenada, la cual inició sobre el carril derecho y próxima al margen de la calzada, proyectándose diagonalmente hacia la banquina y teniendo continuidad sobre el césped, hasta finalmente reingresar a la pista. Su extensión total alcanzó los 41,3 m. Estos rastros habrían sido producidos por el conjunto articulado camión y semirremolque, los cuales se ilustran y señalan en la siguiente imagen:

Figura 5. Fotografía que muestra y señala con una flecha punteada la marca de frenada verificada en el margen este de la autopista, la cual tuvo continuidad sobre la banquina. Fuente: JST, 2021.

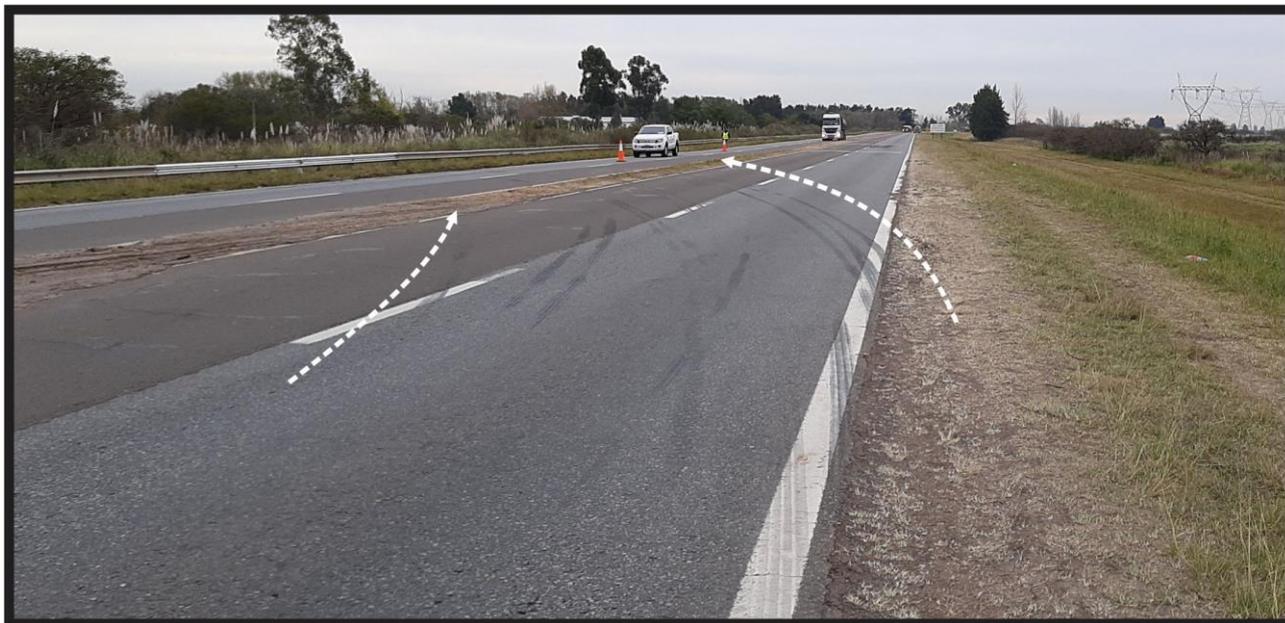
Las marcas indicadas precedentemente tuvieron continuidad sobre la calzada de la banda de circulación este de la autopista, proyectándose de forma curva como tipología de improntas de derrape hacia el lado oeste de la vía. Se verificaron varias marcas habrían sido producidas por el camión tractor y el semirremolque, y sus respectivas dimensiones pueden ser visualizadas en la planimetría obrante al final de este apartado. Seguidamente se las puede apreciar en la fotografía de relevamiento del lugar:

Figura 6. En la imagen se pueden apreciar las marcas de derrape que cruzan la banda de circulación este de la autopista y se proyectan hacia el paseo central de la ruta. Fuente: JST, 2021.

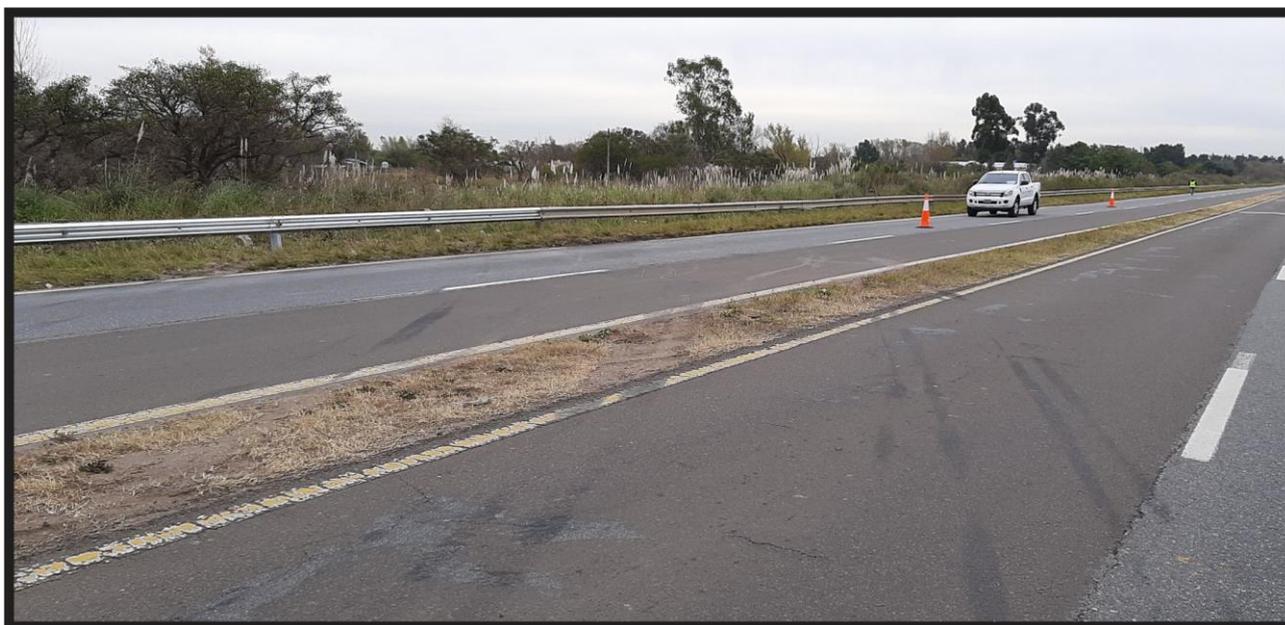
Las marcas de derrape fueron observadas dentro del cantero central de la autopista y tuvieron continuidad sobre la banda de circulación oeste de la ruta. Lo indicado puede ser observado en la siguiente ilustración:

Figura 7. La fotografía muestra las marcas de derrape que cruzan el cantero central de la ruta y que continúan sobre la banda de circulación contraria. Fuente: JST, 2021.

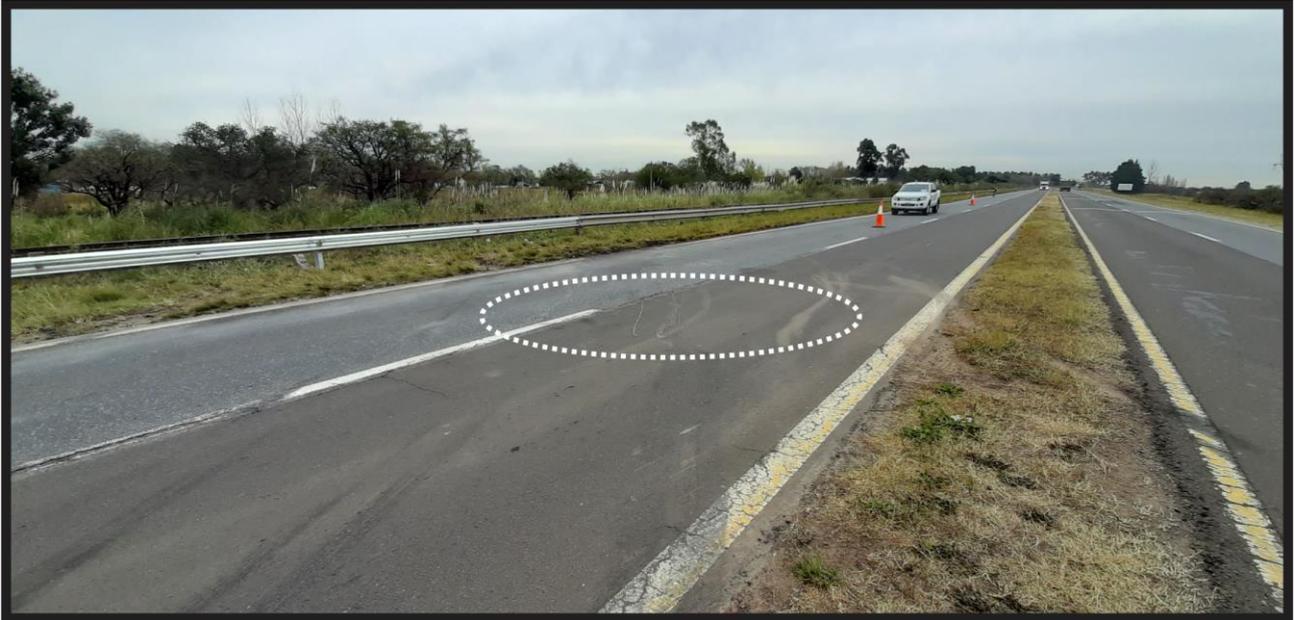
Los rastros de neumático del conjunto articulado tuvieron continuidad sobre la banda de circulación oeste de la ruta y se proyectaron hasta el extremo opuesto de la calzada. En el centro de dicha vía se observaron marcas de fricción y hendiduras, las cuales fueron originadas durante el impacto entre los vehículos involucrados en el suceso. Lo relatado se muestra e indica en la Figura 8:

Figura 8. Imagen que ilustra la proyección de las marcas de derrape hacia el borde oeste de la vía y, en el centro de la banda de circulación, se indicó mediante un círculo con línea de puntos el área geográfica de ocurrencia de la colisión entre los rodados protagonistas del suceso. Fuente: JST, 2021.

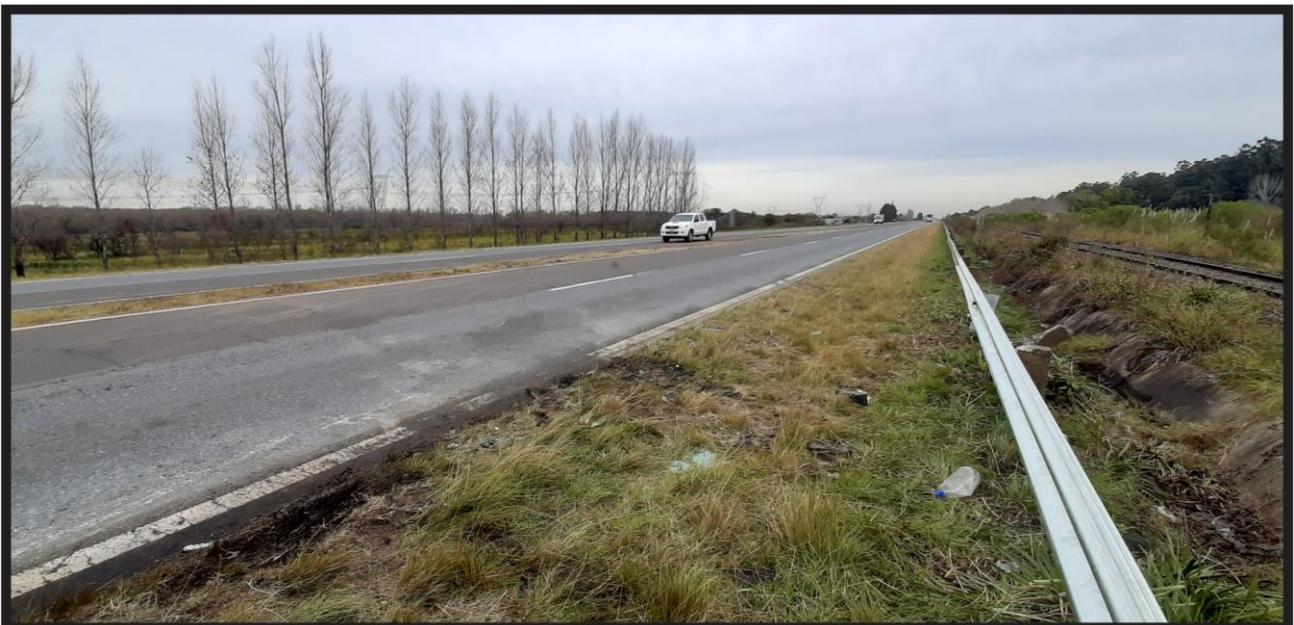
En el carril derecho de la banda de circulación oeste y en la banquina oeste fue hallada una gran dispersión de restos materiales de los vehículos que colisionaron, así como también manchas de fluidos provenientes de ellos. En dicho sector, los rodados participantes del suceso finalmente se detuvieron y, en particular, el camión tractor impactó contra la barrera de contención (guardarrail), la cual, al momento de la inspección, ya se encontraba reparada, tal como se puede apreciar en la siguiente imagen:

Figura 9. Fotografía que muestra el área de detención final de los tres vehículos involucrados en la colisión. Además, en la imagen se puede apreciar el guardarrail que fue impactado por el camión y que se encontraba reparado al momento de la inspección. Fuente: JST, 2021.

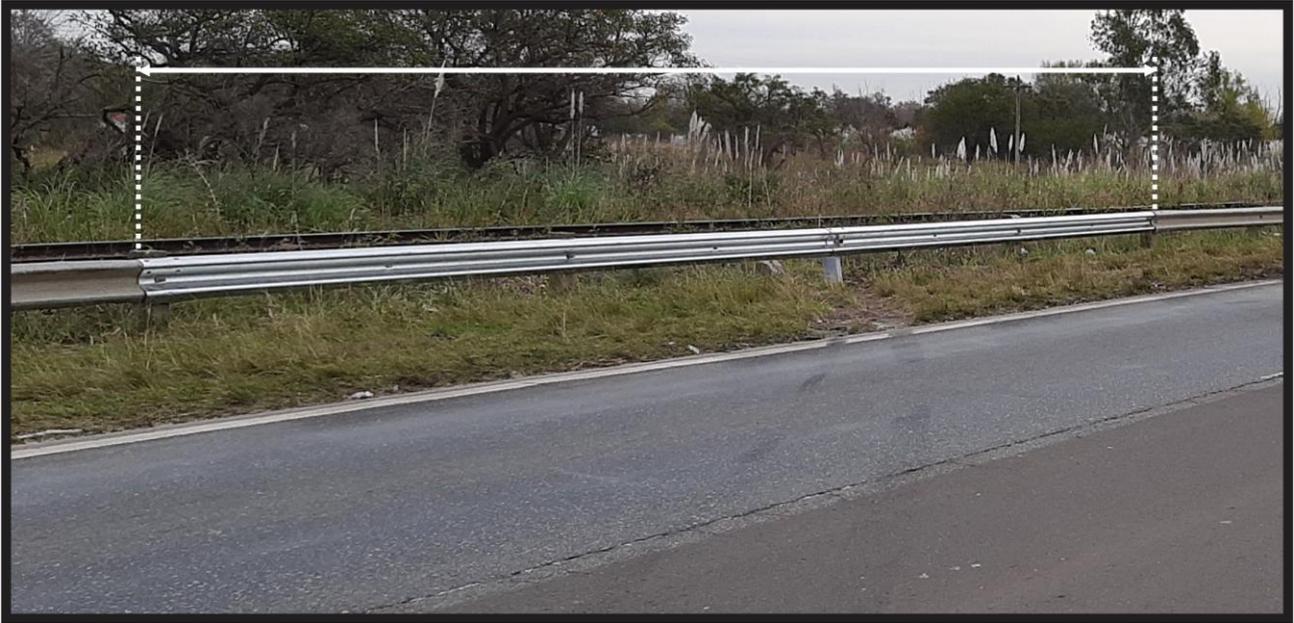
Figura 10. La imagen muestra y señala el tramo de la barrera de contención reparado por el concesionario vial. Fuente: JST, 2021.

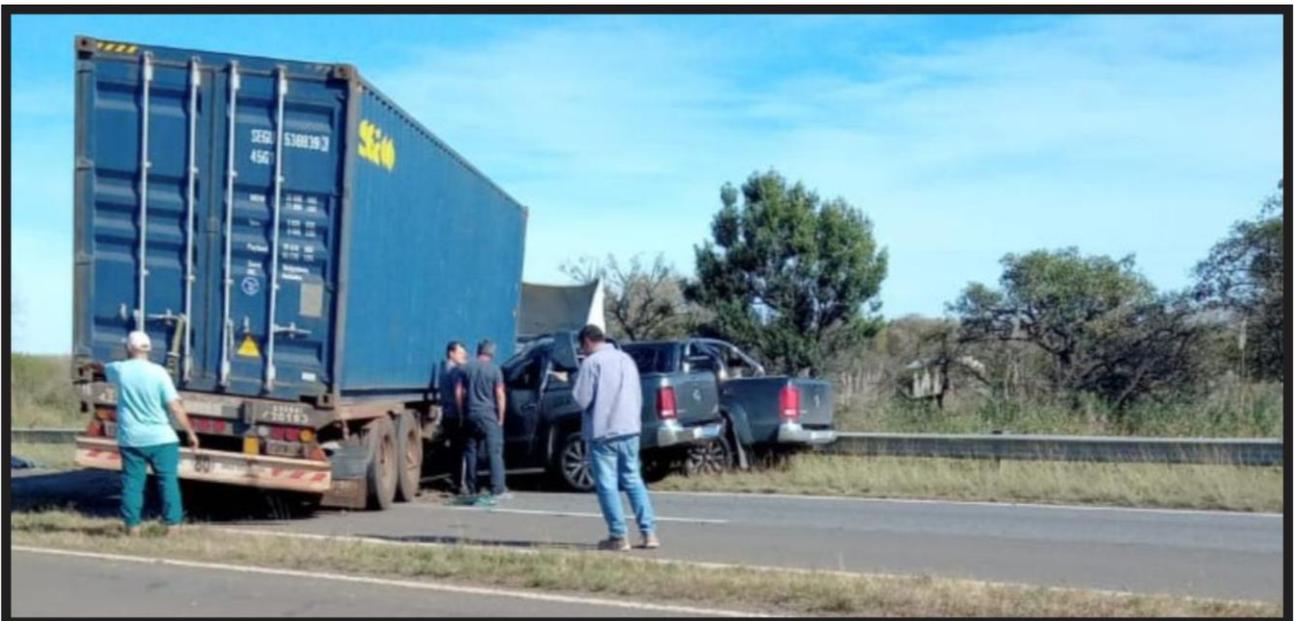
Las posiciones finales de los rodados fueron registradas por el personal de la CNRT, el que aportó las fotografías obtenidas y a través de las cuales se observó que el tractor-camión quedó detenido sobre la banquina oeste de la ruta, con su frente orientado hacia dicho cardinal. El semirremolque quedó enganchado y completamente cruzado sobre la banda de circulación con sentido hacia la provincia de Buenos Aires, abarcando la totalidad del ancho de calzada. Por su parte, las camionetas involucradas en la colisión quedaron finalmente detenidas sobre el carril izquierdo y banquina oeste, respectivamente, con sus frentes orientados hacia el cardinal sur. Lo relatado puede ser visualizado en la siguiente imagen:

Figura 11. Fotografía en la que se puede apreciar la posición final del camión con semirremolque y las dos *pick up*. Fuente: CNRT, 2021.

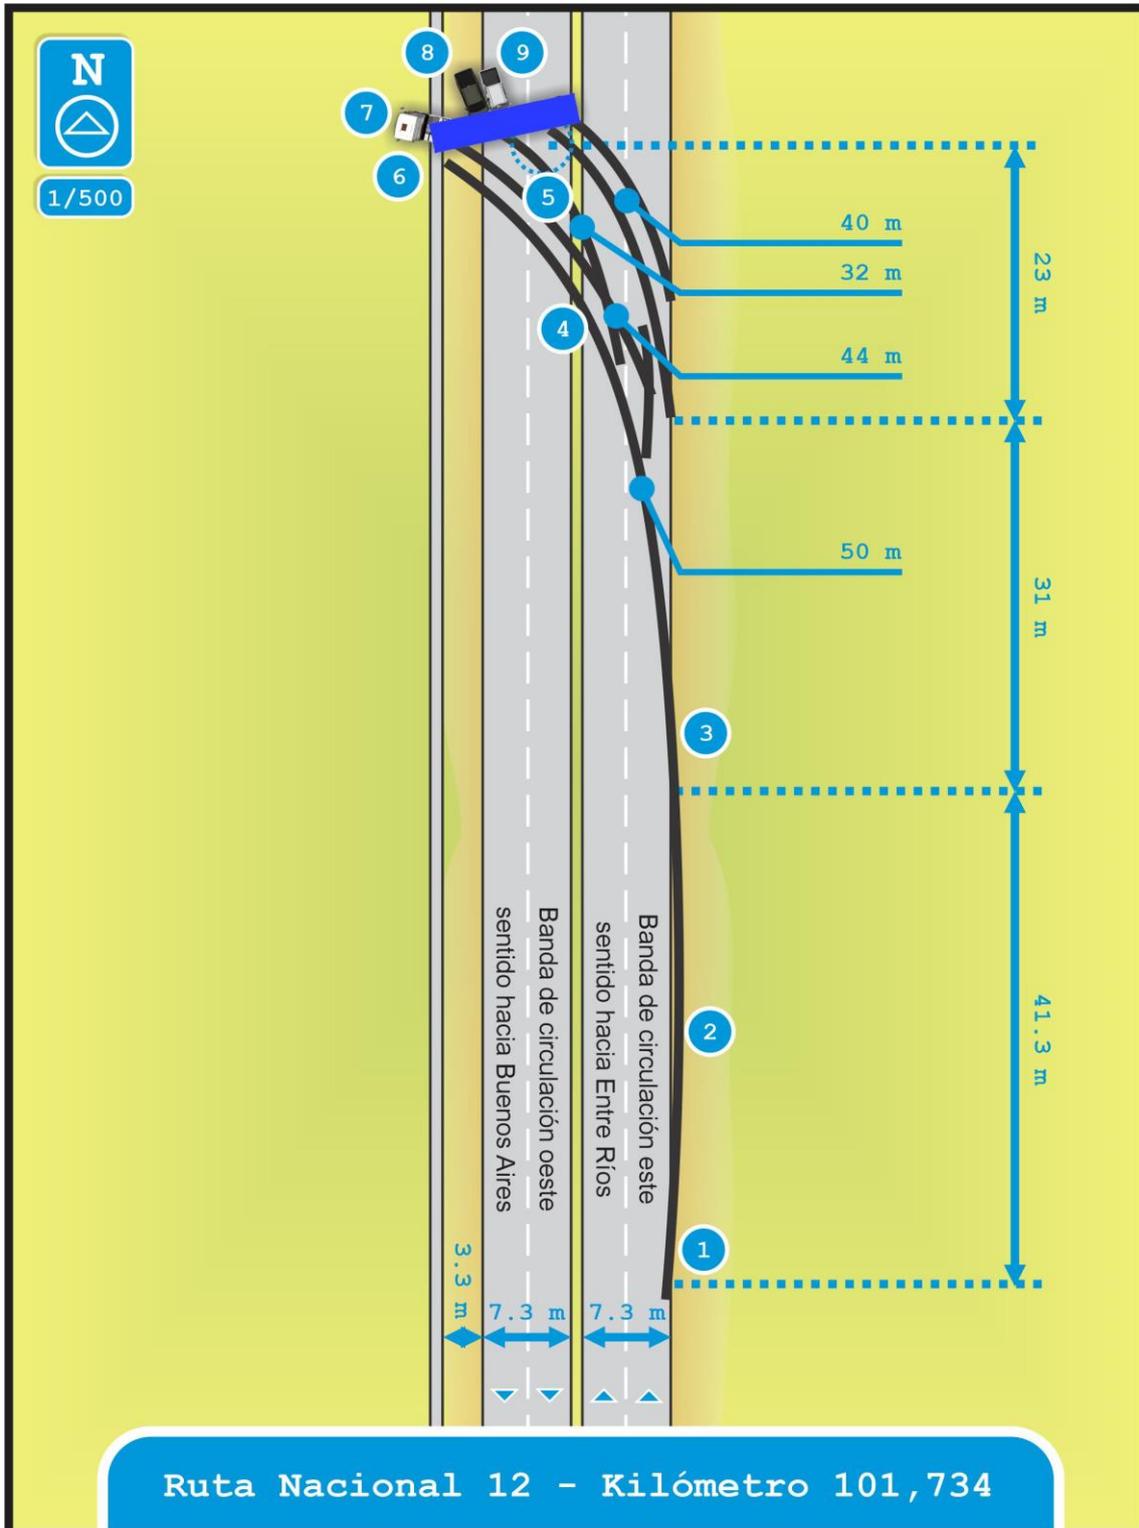
Figura 12. Planimetría que releva los indicios accidentológicos del suceso. Referencias: 1) Marca de frenada del Vehículo 1 sobre la calzada, 2) Marca de neumático del Vehículo 1 sobre la banquina, 3) Inicio de marcas de derrape del Vehículo 1, 4) Marcas de derrape del Vehículo 1 sobre el canchero central, 5) Área geográfica del impacto, 6) Impacto del Vehículo 1 contra la barrera flex beam, 7) Posición final del Vehículo 1, 8) Posición final del Vehículo 3, y 9) Posición final del Vehículo 2. Fuente: JST, 2021.

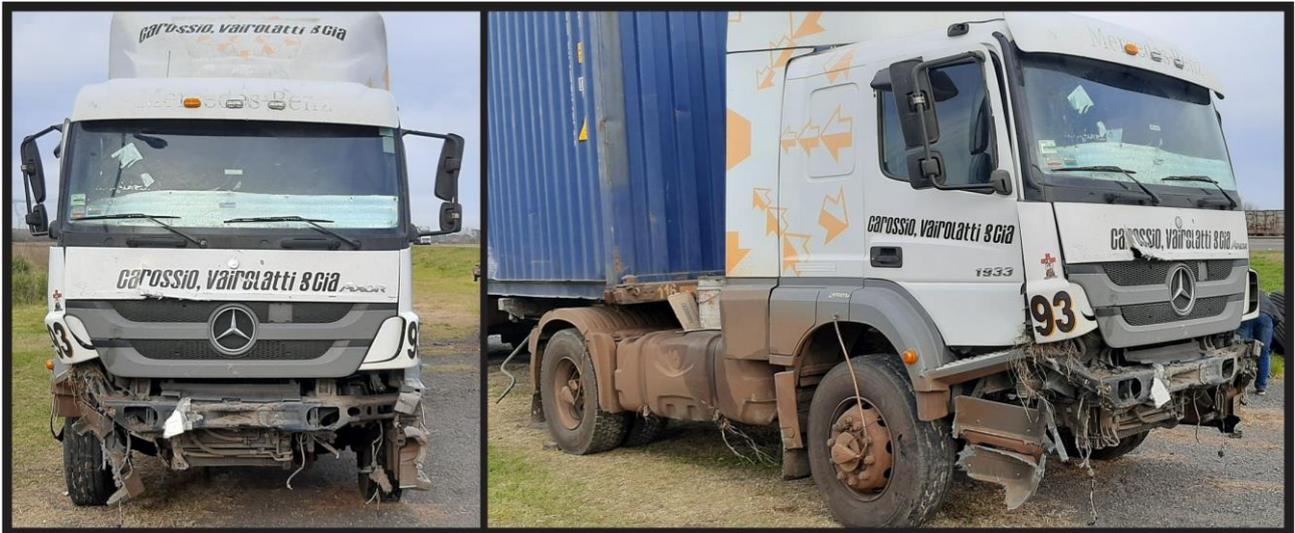
El Vehículo 1 presentó daños concentrados en la zona inferior del frente de la cabina a causa del impacto contra la barrera contenedora, lo cual le provocó una leve inclinación hacia arriba.

Figura 13. Daños en el sector frontal del Vehículo 1. Fuente: JST, 2021.

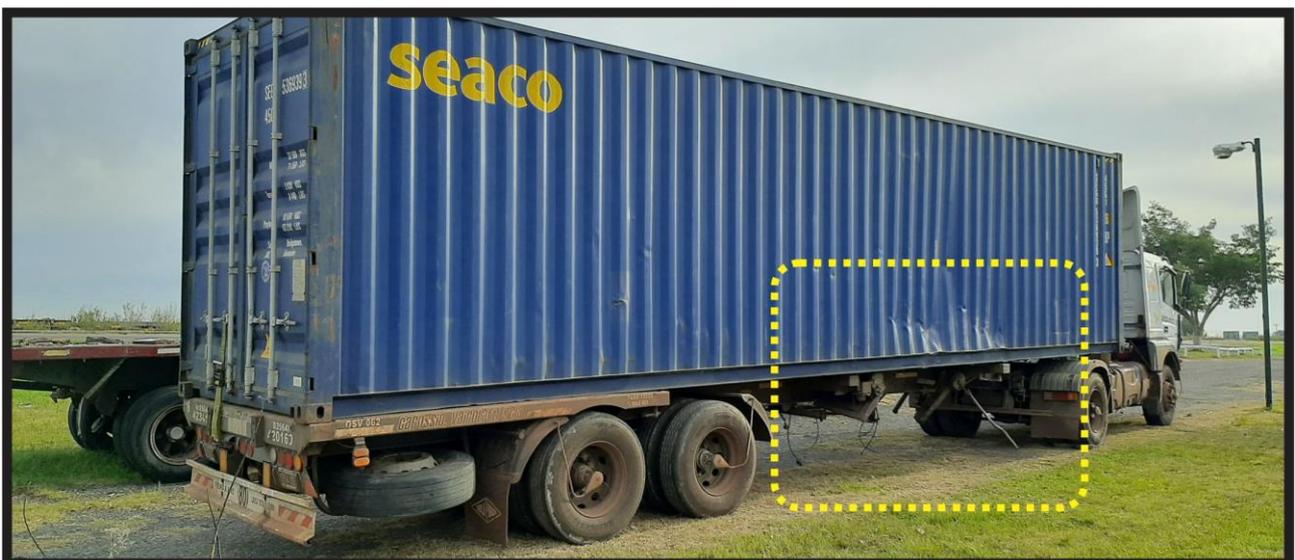
El semiacoplado impulsado por el Vehículo 1 presentó plegamientos en el lateral derecho de la plataforma y de la caja de carga a causa del impacto contra el Vehículo 2 y, con motivo del empotramiento bajo su estructura, sufrió el desprendimiento del primer eje.

Figura 14. Daños en el lateral derecho del semirremolque impulsado por el Vehículo 1. Fuente: JST, 2021.

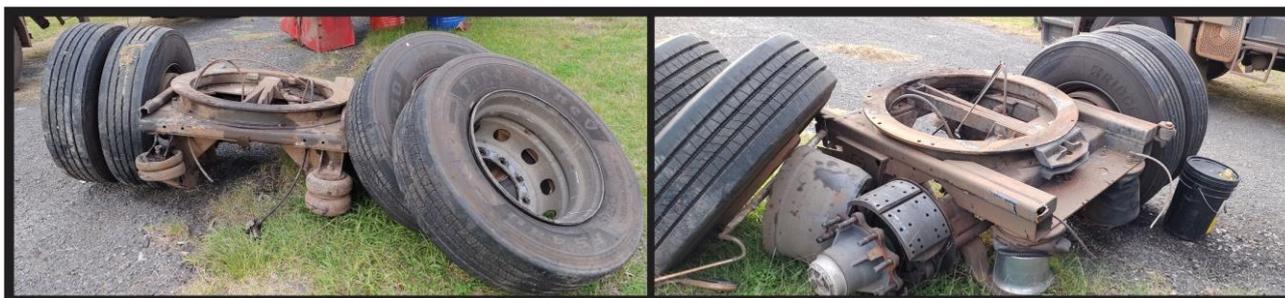
Figura 15. Imagen detallada del primer eje del semirremolque impulsado por el Vehículo 1, desprendido durante el impacto. Fuente: JST, 2021.

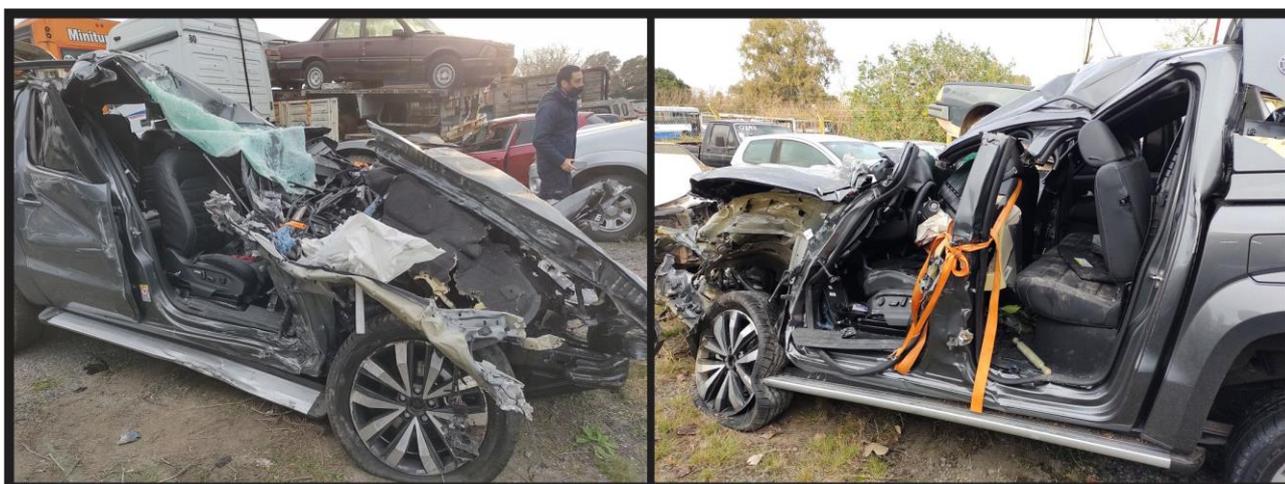
<b>Vehículo 2</b>	<b>Tipo:</b> pick up
<b>Categoría</b>	N1: vehículo para transporte de carga con un peso máximo que no exceda los tres mil quinientos kilogramos (3.500 kg)
<b>Marca</b>	VW
<b>Modelo</b>	Amarok
<b>Año modelo</b>	2021
<b>Uso</b>	Particular
<b>Daños</b>	Sector frontal hasta la zona posterior de la cabina. Destrucción total.

Figura 16. Vistas de los daños en el Vehículo 2, los cuales se proyectaron desde el frente hasta la zona posterior de la cabina, deformando completamente la estructura de la camioneta. Fuente: JST, 2021.

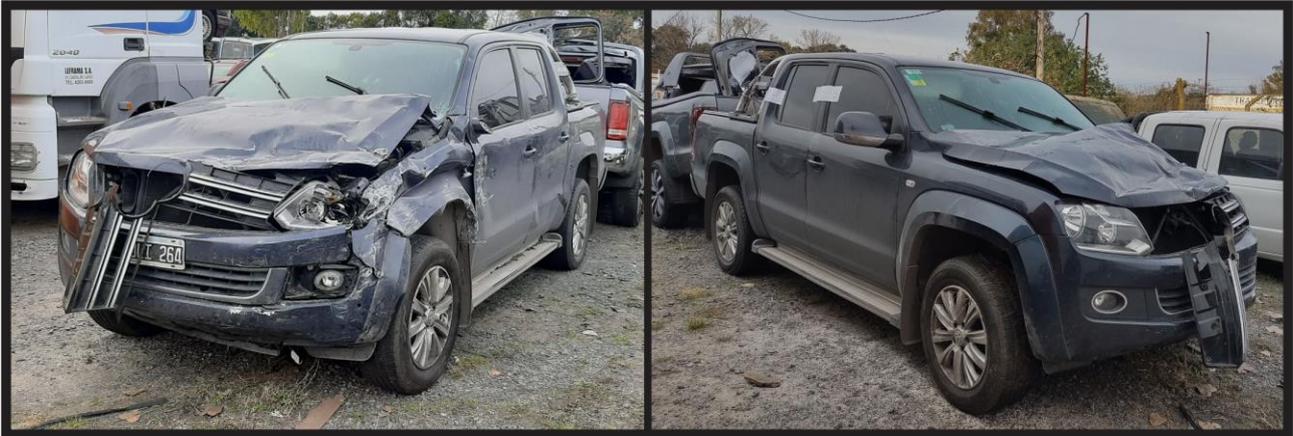
Uso	Particular
Daños	Sector anterior izquierdo

Figura 17. Las imágenes ilustran la concentración de los daños en el extremo anterior izquierdo del Vehículo 2. Fuente: JST, 2021.

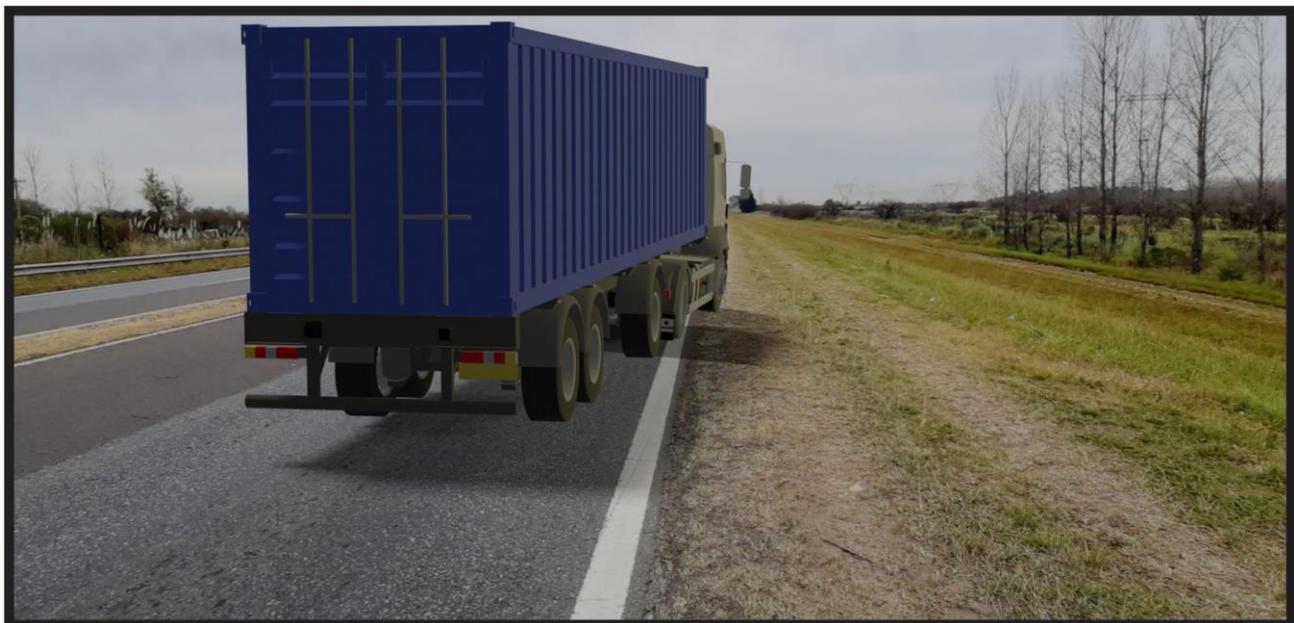
El conjunto articulado se desplazaba por el carril derecho de la banda de circulación este de la Ruta Nacional 12 con sentido hacia el cardinal norte, es decir, con dirección hacia la provincia de Entre Ríos. A las 12:30 aproximadamente, y por causas que aún están bajo investigación, habría ingresado frenando parcialmente a la banquina este, más precisamente a la altura del kilómetro 101,734, efectuando un recorrido con sus ruedas derechas apoyadas sobre el césped y sus ruedas izquierdas sobre la calzada, lo que produjo rastros de neumático dentro de un espacio de 41,3 m (ver Figura 18).

Figura 18. La imagen ilustra la trayectoria pre-despiste descrita por del Vehículo 1, el que se desvió hacia la derecha frenando y contactando con las ruedas de dicho lado la banquina cubierta con césped. Fuente: JST, 2021.

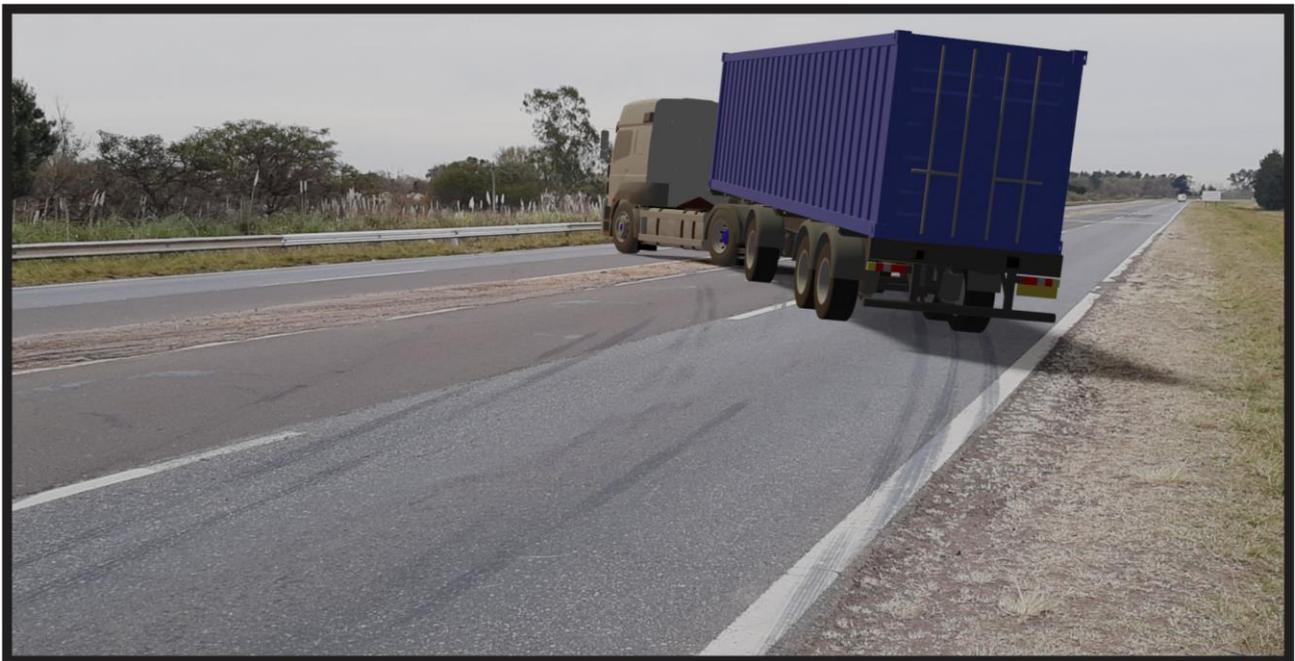
Posteriormente, el Vehículo 1 comenzó un proceso de despiste con derrape con dirección hacia la zona central de la vía y produjo marcas de neumático en el proceso. Luego cruzó el cantero central y se adentró hacia la banda de circulación contraria (ver Figura 19).

Figura 19. La imagen muestra el proceso de derrape descrito por el Vehículo 1 al reingresar a la calzada, dirigiéndose hacia la banda de circulación contraria. Fuente: JST, 2021.

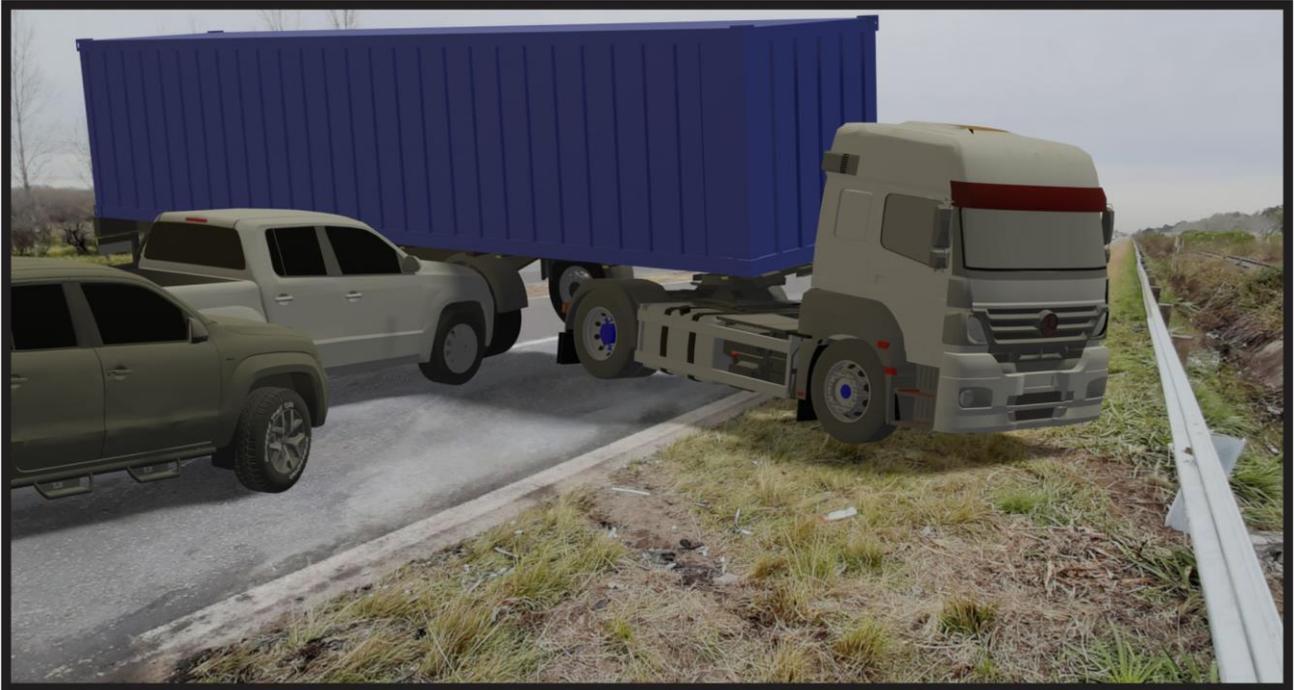
Mientras el Vehículo 1 derrapaba fuera de control sobre la banda de circulación contraria, impactó con el lateral derecho del semirremolque al Vehículo 2 que se desplazaba por el carril izquierdo de la banda de circulación oeste con dirección hacia el cardinal sur, es decir, con sentido hacia la provincia de Buenos Aires. El Vehículo 2 impactó en la zona del eje levadizo del tráiler y produjo su desprendimiento por corte de los bulones de amarre que lo fijaban al chasis. En ese instante, el Vehículo 3, que se movilizaba por el carril derecho de la banda de circulación oeste con sentido hacia el cardinal sur, también embistió el lateral derecho del semiacoplado (ver Figura 20).

Figura 20. La imagen muestra el momento en que el Vehículo 2 impactó el lateral medio derecho del semirremolque impulsado por el Vehículo 1, empotrándose bajo su plataforma y golpeando el eje levadizo del tráiler. Fuente: JST, 2021.

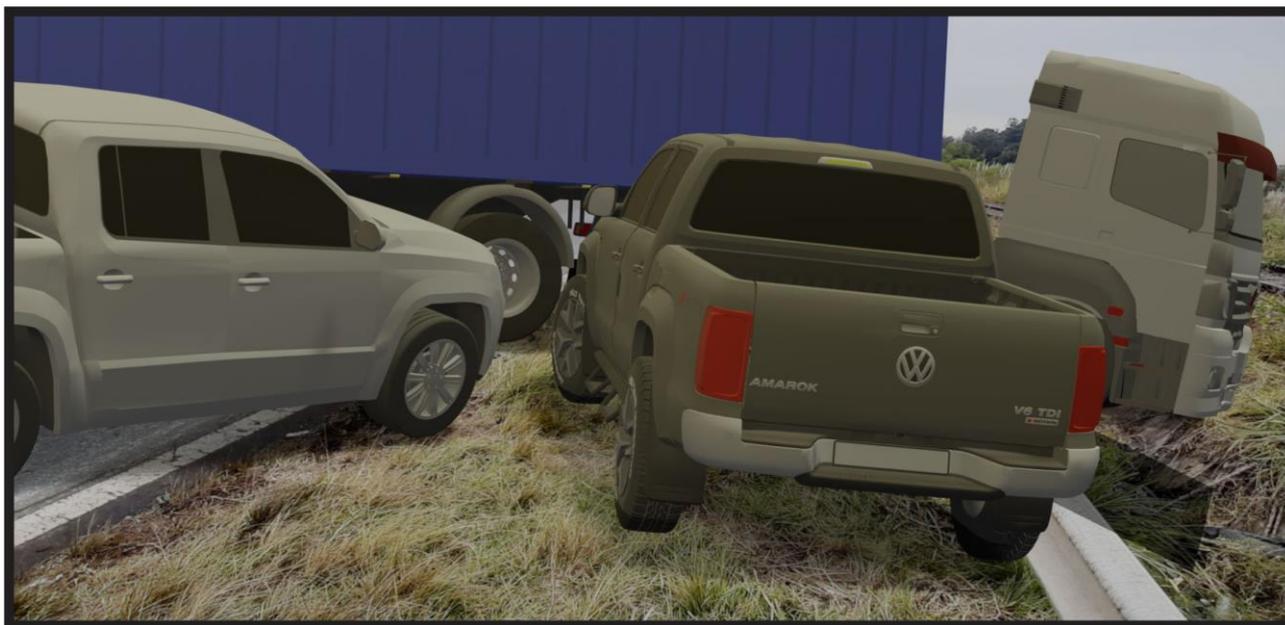
La inercia del semirremolque hizo retroceder a los vehículos 2 y 3, arrastrándolos consigo hacia la banquina oeste de la ruta. El camión tractor impactó contra la barrera de contención metálica, la atravesó y finalizó su movimiento sobre la banquina con su frente orientado hacia el cardinal oeste. El semiacoplado quedó detenido sobre la calzada enganchado al camión tractor, ocupando perpendicularmente todo el ancho de calzada de la banda de circulación con sentido hacia la provincia de Buenos Aires. Por su parte, los vehículos 2 y 3 quedaron detenidos paralelamente entre sí. Más precisamente, el Vehículo 2 finalizó su movimiento sobre el carril derecho de la banda de circulación oeste, con su frente orientado hacia el cardinal sur y empotrado bajo la estructura del semirremolque del Vehículo 1. El Vehículo 3 se detuvo sobre la banquina oeste con su frente direccionado hacia el cardinal sur (ver Figura 21).

Figura 21. En la imagen se puede ver las posiciones finales adquiridas por los vehículos 1, 2 y 3 sobre la banquina oeste de la ruta. Fuente: JST.
