Informe preliminar

Suceso automotor

Tipo de evento: Despiste y despeñamiento

Lugar: RP 52, kilómetro 31, Cuesta de Lipán, departamento de Tumbaya, Jujuy

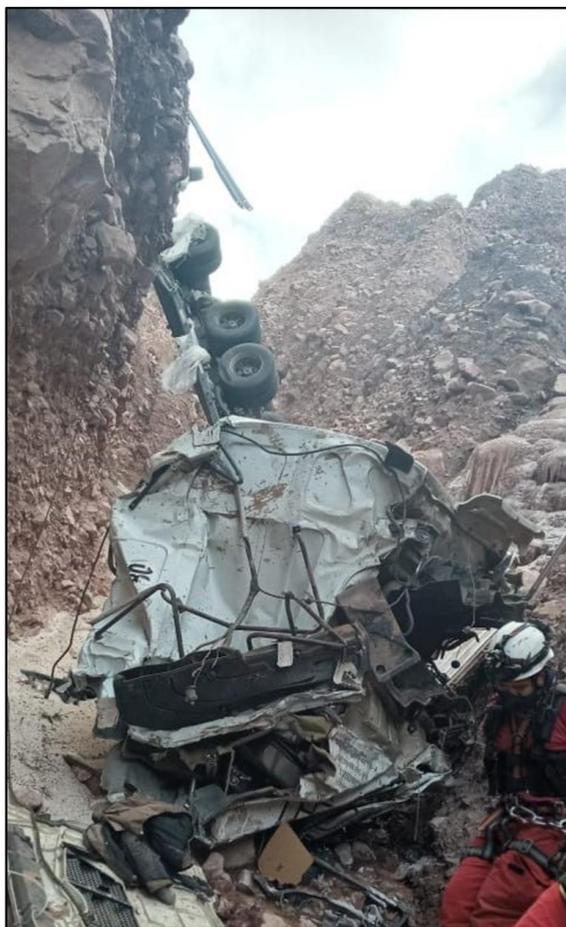
una curva cerrada y perdió el dominio de su unidad. Consecuentemente, se produjo el despiste¹ de la unidad, el cruce hacia la mano de circulación contraria y el vuelco sobre la zona del mirador, para finalmente caer hacia el precipicio, quedando a más de 50 metros de profundidad. Como resultado, su conductor falleció y quedó atrapado en su vehículo dentro del barranco. El camión fue divisado a las 8:00, aproximadamente, por personal policial que circulaba desde Susques hacia Purmamarca. Posteriormente, se realizó el rescate del cuerpo del conductor por personal de División Búsqueda y Rescate de Bomberos de la policía de Jujuy (ver Figura 1).

Figura 1. Ubicación final del camión dentro del barranco. Fuente: *El Tribuno*, 2021.

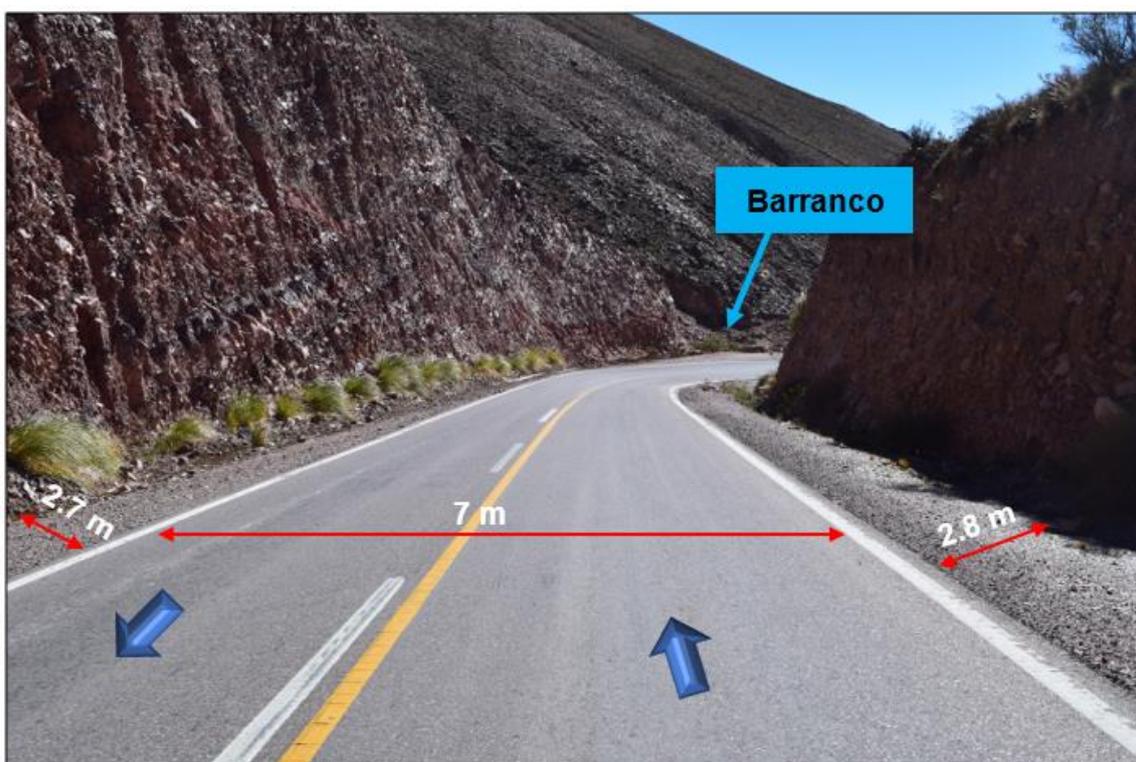
Figura 3. Dimensiones de calzada y banquetas del tramo recto previo por el que transitaba el camión. Fuente: JST.

Calzada: en el tramo recto previo a la curva del despiste, la misma se encontraba en buenas condiciones de uso y conservación. Hacia los laterales de este tramo se constató la existencia de banquetas conformadas por ripio, tierra y piedras de tamaño mediano que caen desde la ladera de la montaña (ver Figura 3).

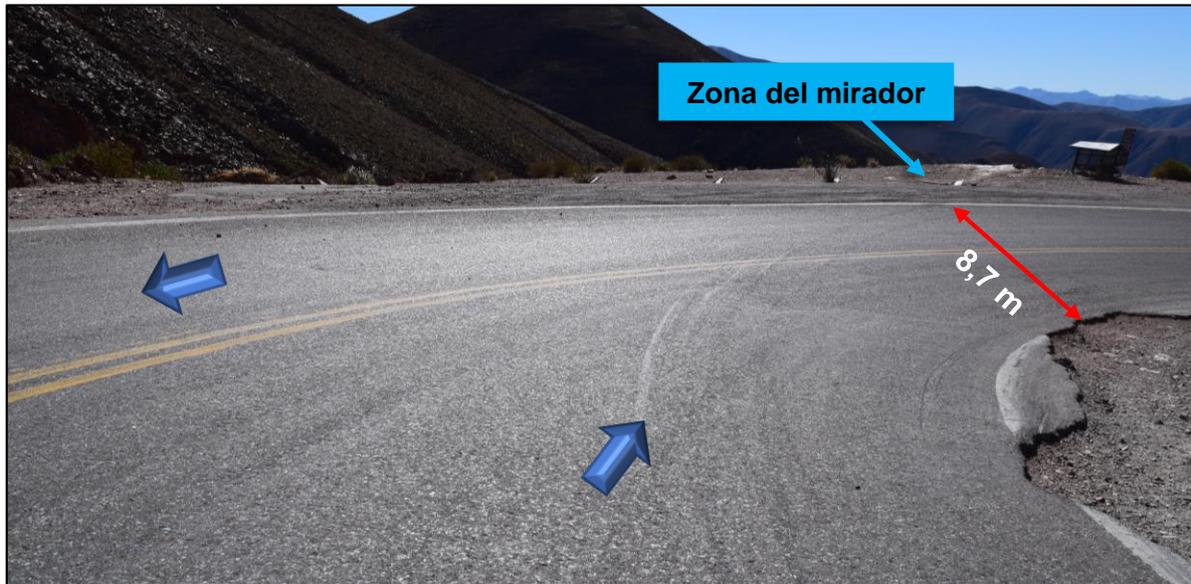
Figura 4. Dimensiones de calzada y banquetas del tramo curvo donde se produce el despiste. Fuente: JST.

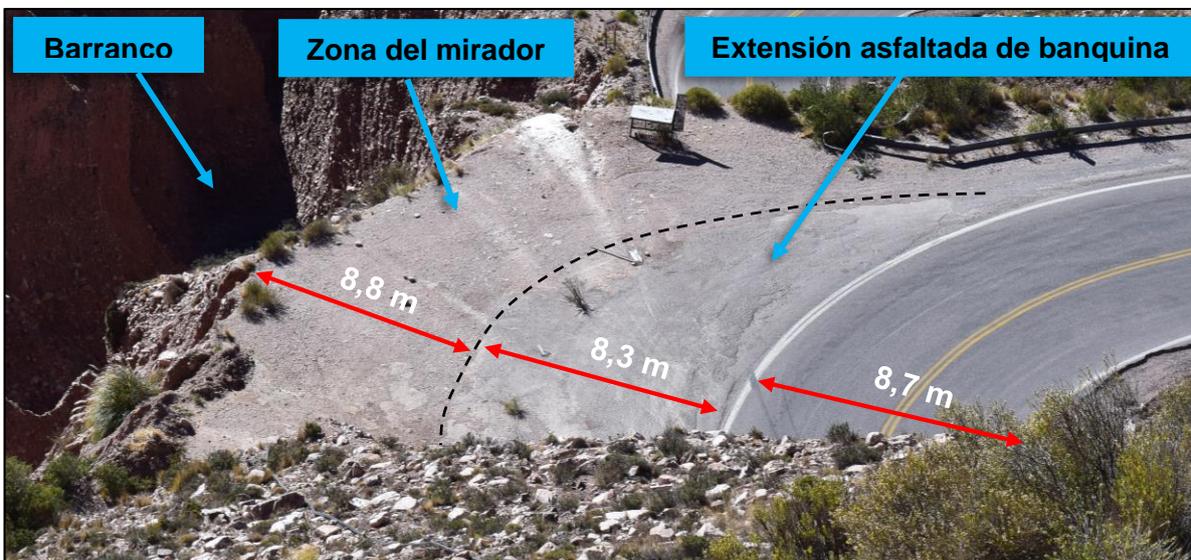
Figura 5. Dimensiones de banquina asfaltada y zona de mirador en la curva del despiste. Fuente: JST.

Banquina: se encontraba formada de asfalto en regular estado de conservación, con un ancho de 8.9 metros en el punto de mayor curvatura del tramo.

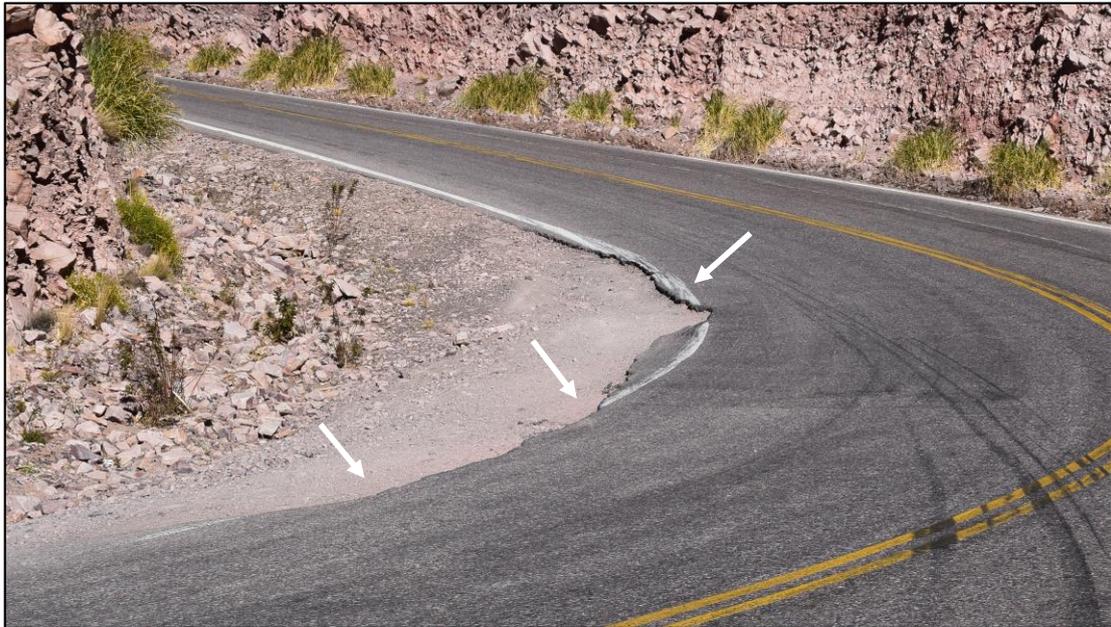
Curva: el estado de la calzada en este tramo era bueno, a excepción del sector derecho del carril interior, donde se observa la pérdida de material de la calzada, abarcando la línea blanca de borde (ver Figuras 4 y 6).

Figura 6. Desprendimiento de material de la calzada en el sector interno de la curva. Fuente: JST.

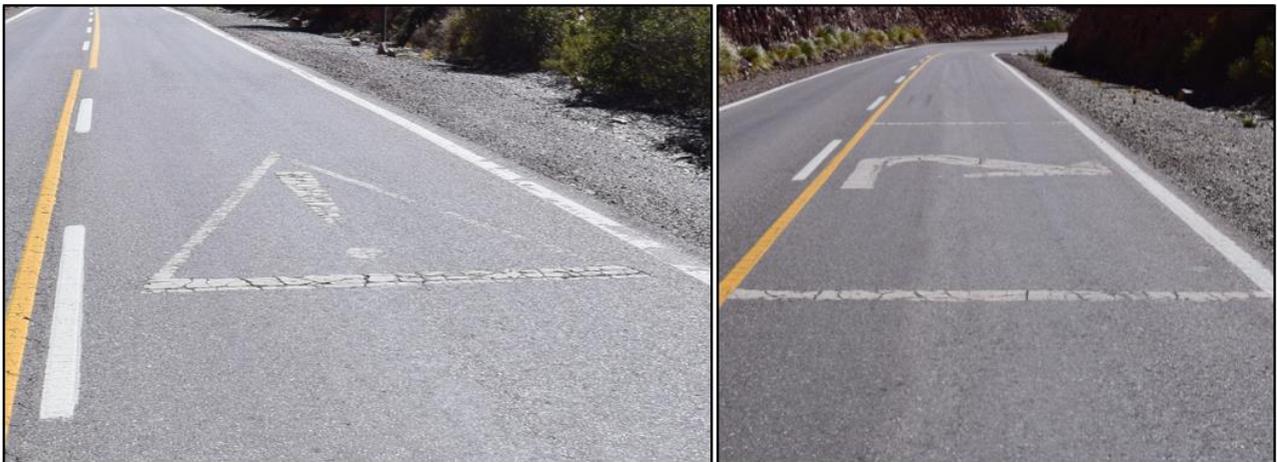
Horizontal: se constató de sur a norte la existencia de líneas blancas continuas de borde de calzada, de doble línea amarilla desde la curva anterior hasta 210 metros, para luego hacia el carril este convertirse en blanca discontinua. Luego de 160 metros se invierten ambos tipos de líneas y a 40 metros antes de iniciar la curva ambas se vuelven amarillas continuas. Además, se observó a 186 metros del inicio de la curva, la presencia de demarcación sobre el carril de circulación del camión que indica “Atención” y luego, a 62 metros, la marca de flecha de “curva cerrada a la derecha” (H-9) (ver Figura 7 y 8). Estas últimas demarcaciones presentaban cierto grado de deterioro.

Figura 7. Demarcación horizontal sobre el carril de circulación previo del camión. Fuente: JST.

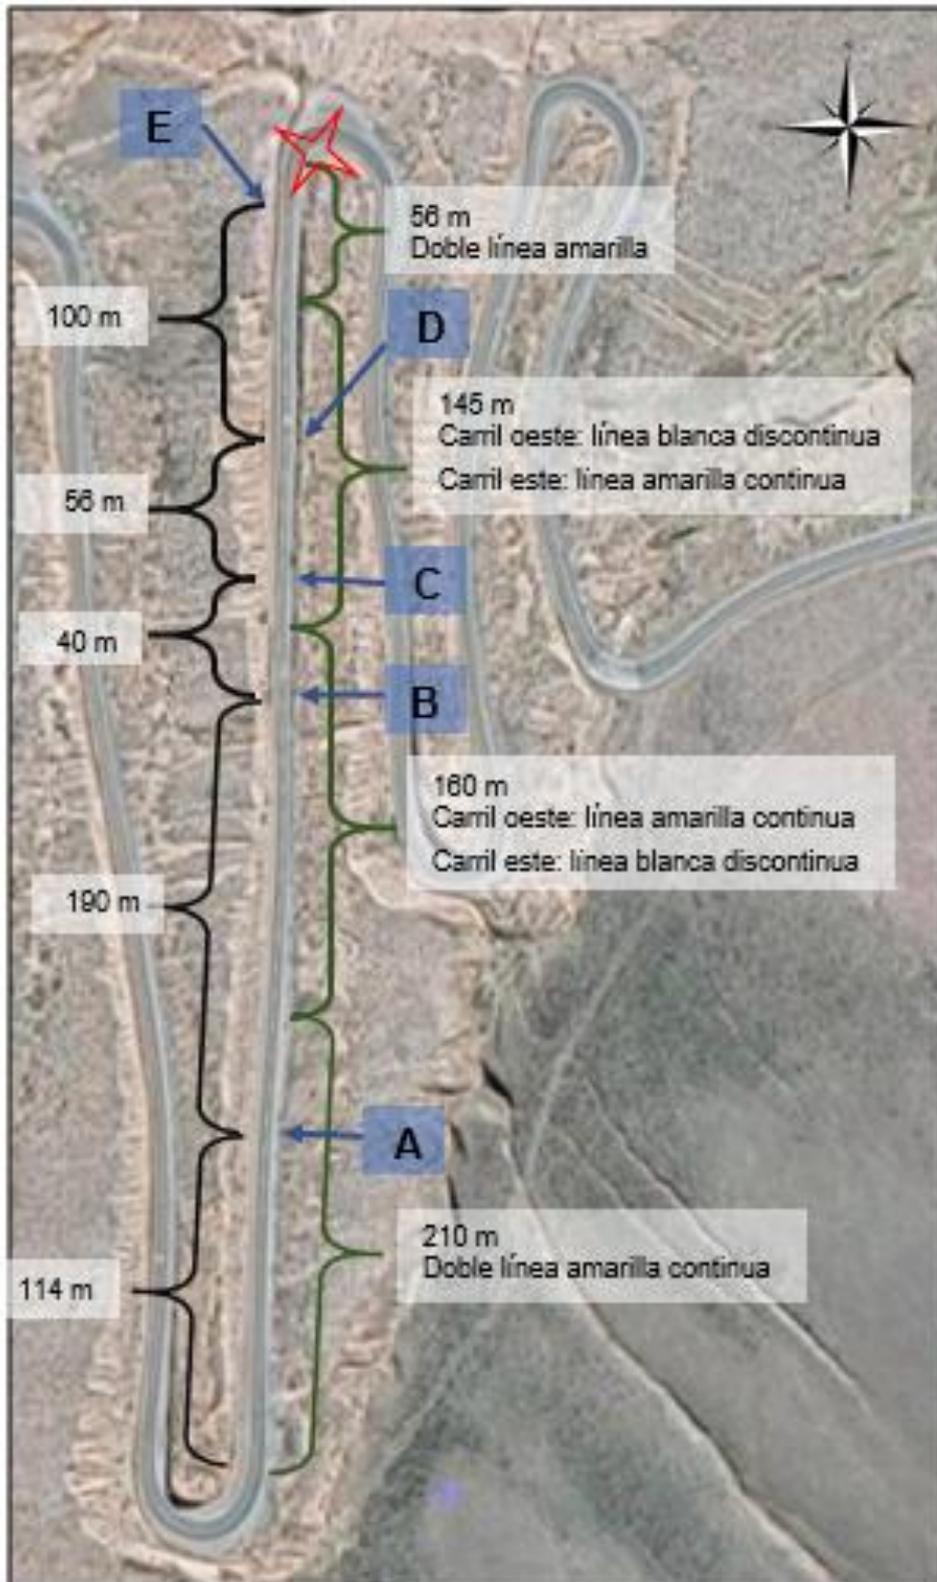
Figura 8. Imagen satelital obtenida del Google Earth del tramo del accidente donde se indica la ubicación de la señalización documentada en el tramo recto previo al lugar del suceso (estrella roja). Referencias: A) Mojón kilométrico; B) Demarcación horizontal de "Atención" y cartel vertical de "Curva cerrada a la derecha"; C) Cartel de velocidad máxima 40 km/h; D) Demarcación horizontal de "Curva cerrada a la derecha"; E) Inicio de la curva.

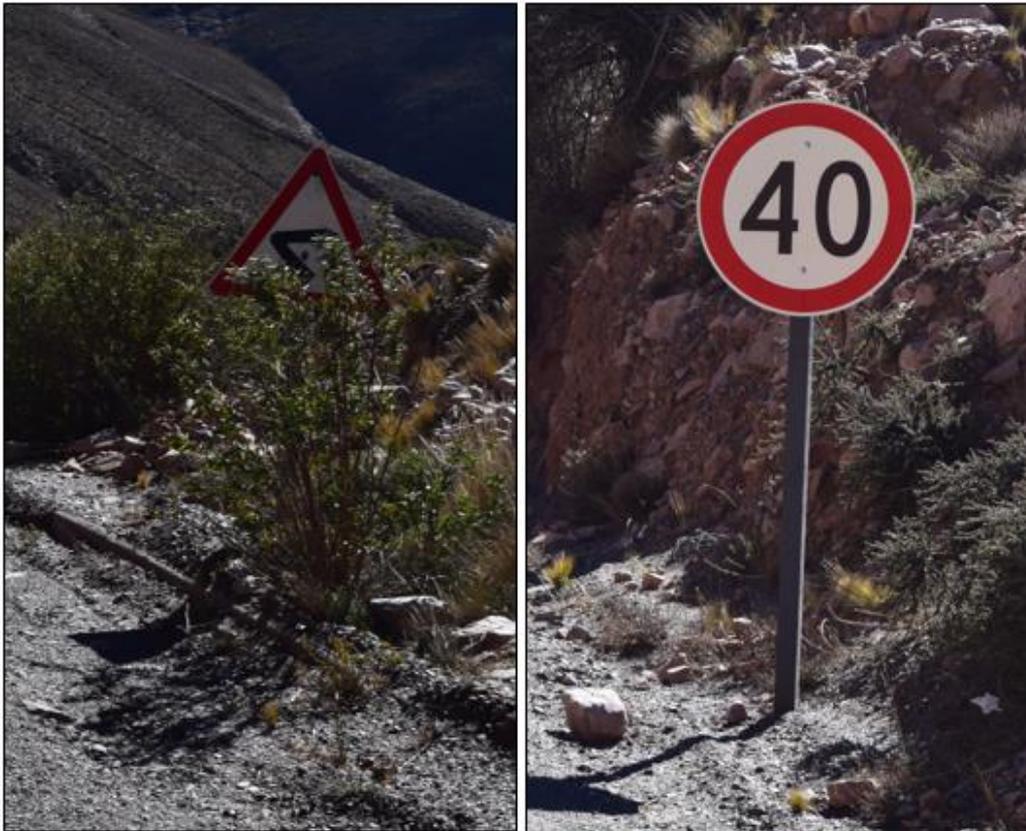
Vertical: de sur a norte se observó el mojón kilométrico N° 31 sobre el lateral a la banquina oeste a 112 metros de la salida de la curva anterior, luego a 190 metros sobre el costado de la banquina este un cartel preventivo de advertencia de máximo peligro que indica “curva cerrada a la derecha” (P-4), encontrándose ésta parcialmente obstruida por vegetación, y a 40 metros un cartel restrictivo de límite de velocidad máxima que indica “40 km/h” (R-15) (ver Figura 9).

Figura 9. Señalización vertical constatada previa al lugar del suceso. Fuente: JST.

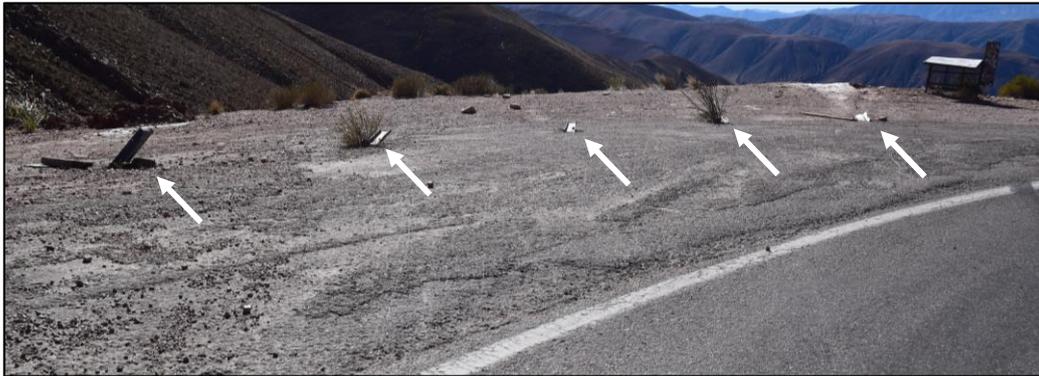
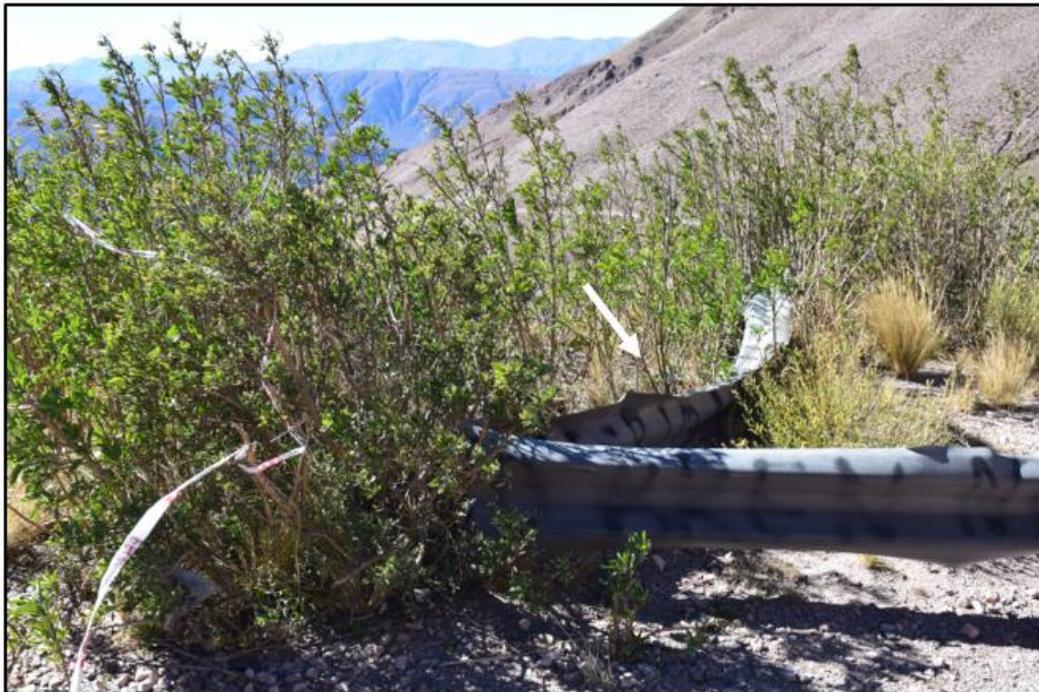
Barrera de contención: se observó que previo al accidente, se encontraba emplazada sobre el lateral externo de la banquina asfaltada de la curva, siendo la misma guardrail de tipo flex beam que presentaba continuidad con el segmento de barrera del tramo posterior al del accidente, sobre el lateral de la banquina este. Es notable en la zona del despiste la ausencia de un tramo de la barrera, la que se encontraba anclada al piso con cinco postes, los que al momento del relevamiento se observaron torcidos en sentido hacia el barranco. Se observa en las fotografías obtenidas por los medios de prensa que parte del segmento de la barrera arrancado se encontraba junto al vehículo en el barranco (ver Figura 10).

Figura 10. Arriba: sector del guardrail arrancando con los cinco postes que lo sostenían torcidos por el impacto y desprendimiento. Abajo: extremo de la barrera plegado por la fuerza de tracción generada durante el impacto.
Fuente: JST.

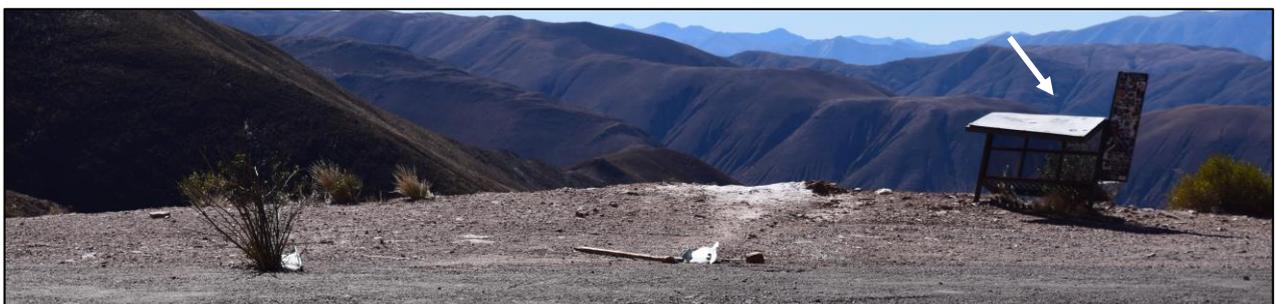
Mirador: la zona se encuentra compuesta por una extensión de terreno de superficie terrosa, con un ancho máximo de 8.8 metros, luego de lo cual se presenta un barranco. Hacia el noreste se observó una mesa de información e interpretación sobre la Cuesta de Lipán, instalado por el gobierno de la provincia de Jujuy (ver Figura 11).

Figura 11. Zona del mirador con la mesa de información (flecha). Fuente: JST.

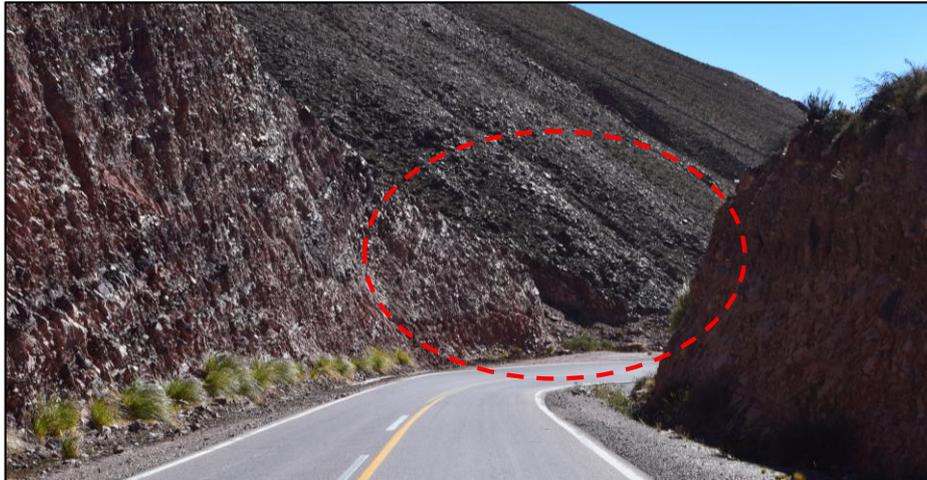
Visibilidad: la misma es obstruida a la derecha por el cambio de rasante en la curva cerrada y por la ladera de la montaña. Es de destacar que en horario diurno el barranco se mimetiza con el fondo de las montañas que se encuentran alrededor (ver Figura 12).

Figura 12. Fotografía con vista sur – norte donde se observa la mimetización, en horario diurno, del barranco sobre el costado externo de la curva con las laderas de las montañas que se encuentran del otro lado (óvalo en rojo). Fuente: JST.

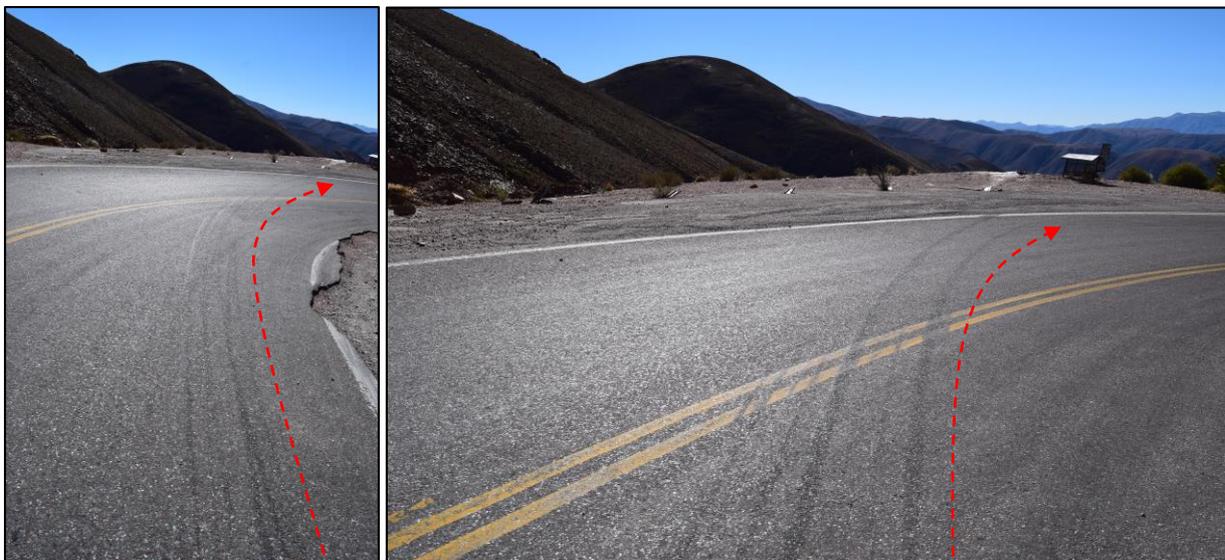
Huellas de derrape: se constató sobre la calzada, con una extensión de 42.2 metros, iniciando sobre el carril este, a 4.45 metros previo al inicio de la curva, cruzando en su trayectoria hacia el carril contrario y finalizando en el borde externo de la calzada, a la altura del quinto poste de la barrera de contención arrancada (ver Figura 13).

Figura 13. Huellas de derrape demarcadas por los neumáticos del camión sobre la calzada en la zona de la curva. Fuente: JST.

- El despiste se produjo a partir de una pérdida de dominio de la dirección del vehículo por parte de su conductor. La misma queda evidenciada por las huellas de derrape que se dirigen hacia la zona exterior de la curva desde el carril por el que circulaba el camión.

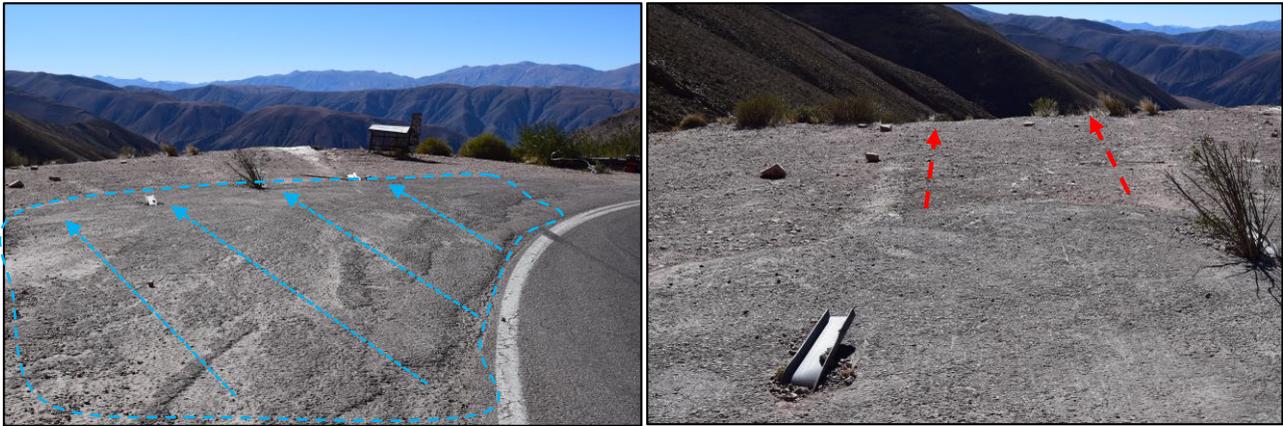
Huellas de efracción y fricción: se observaron sobre el área de la extensión de la banquina asfaltada arañados producidos por el contacto y arrastre de elemento duro y sobre la zona del mirador, a la altura de los tercer, cuarto y quinto poste de la barrera de contención arrancada marcas de arrastre y fricción, en ambos casos con dirección hacia el barranco (ver Figura 14).

Figura 14. A la izquierda: huella de efracción sobre la banquina asfalta (área y flechas demarcadas en celeste). A la derecha: huellas de fricción y arrastre sobre la zona del mirador en dirección al barranco (flecha cortada roja). Fuente: JST.

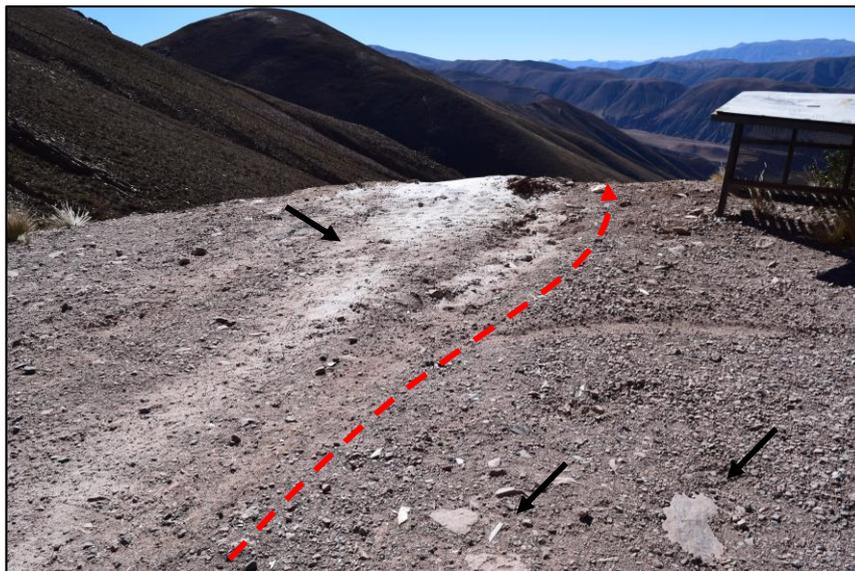
Dispersión de restos materiales del vehículo y de la carga: se observó material sólido de la carga (NaNO_3) disperso sobre la zona del mirador, próximo al barranco, junto a fragmentos y restos materiales del camión (ver Figura 15).

Figura 15. Huella de fricción y arrastre sobre la zona del mirador en dirección al barranco (flecha cortada roja) y restos materiales del camión y de la carga transportada (flechas negras). Fuente: JST.

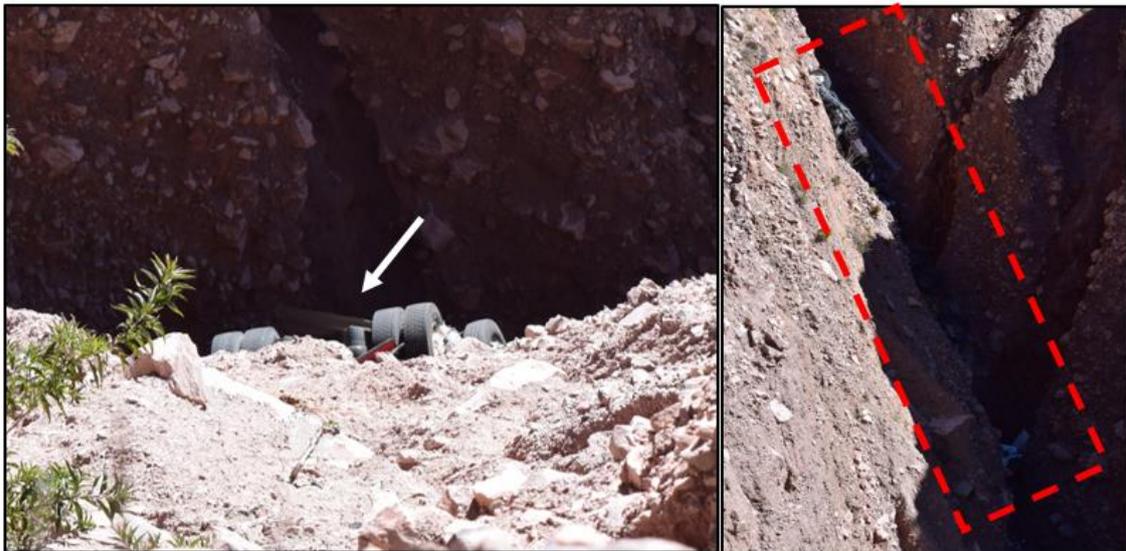
Ubicación y posición final del vehículo: se puso observar desde el sector superior del mirador la ubicación final del camión y semirremolque, a más de 50 metros de profundidad, aproximadamente. Para ambas unidades la posición final era con su techo sobre la ladera de la montaña, con sus frentes orientados hacia abajo. La cabina se encontraba separada completamente del bastidor de la unidad tractora y deformada en su totalidad por compresión e impactos (ver Figura 16).

Figura 16. Posición y ubicación final del camión y semirremolque siniestrado. Fuente: JST.
