JST | SEGURIDAD EN EL TRANSPORTE

INFORME DE SEGURIDAD OPERACIONAL DE SUCESO AUTOMOTOR

Título: 29. ISO. Cargas. Despeñamiento. Cuesta de Lipán. Jujuy

Lugar: Ruta Nacional 52, kilómetro 30,6

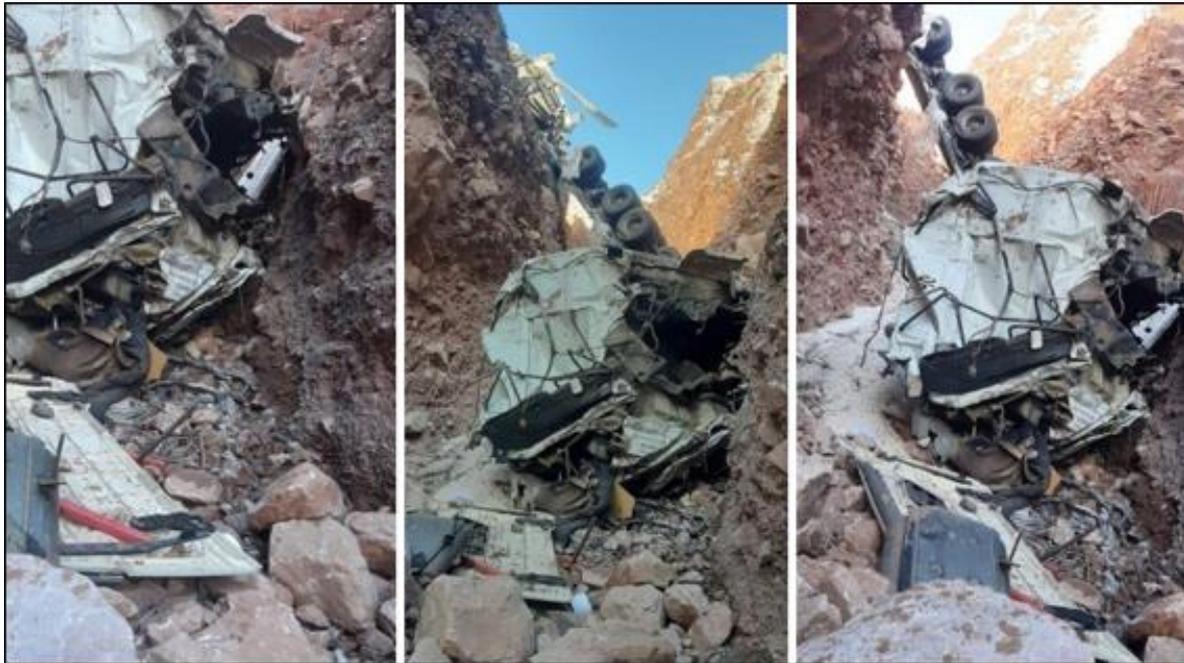
Figura 2. Posición final de vehículo involucrado

La imposibilidad de acceder al vehículo por su posición final impidió realizar un relevamiento detallado de los daños. En las fotografías tomadas por los bomberos que intervinieron en el rescate del cuerpo del conductor, publicadas en los medios de prensa, se observó que el chasis de la unidad tractora se separó completamente de la cabina del conductor. Esta última presentaba daños en toda su estructura, producto de los múltiples impactos durante la caída. También se observó el desprendimiento de las barandas volcables de la caja del semirremolque, el cual se separó del camión tractor.

Nota: Imagen compuesta por tres fotografías del vehículo en su posición final, cada una con distinto nivel de detalle. Se observan en primer plano elementos de trabajo de bomberos delante de la cabina destruida, a su izquierda, restos de la carga transportada dispersa sobre el suelo y detrás se observa parte del semirremolque. Fuente. [El Tribuno](#), 2021

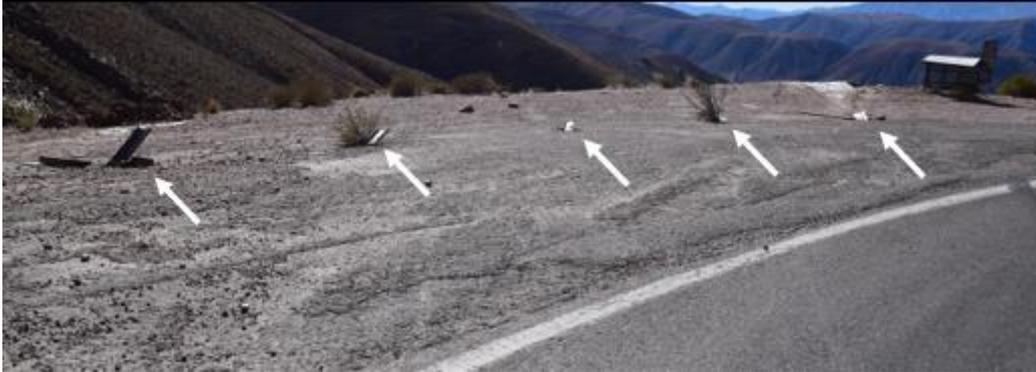
Figura 3. Sector del guardarraíl desprendido con los cinco postes que lo sostenían torcidos por el impacto junto a la mesa de información

Los principales daños relevados en la infraestructura se asocian a la barrera metálica de contención tipo *flex beam* que, previo al accidente, se encontraba emplazada en el margen externo de la curva, sobre el borde de la banquina asfaltada, anclada al piso con cinco postes. Producto del impacto del camión, un segmento de la barrera fue desprendido y arrancado de sus puntos de sujeción, los que se encontraron deformados al momento del relevamiento de la JST. En consecuencia, la barrera fue arrastrada y cayó por la ladera junto con el vehículo.

Sobre el mismo mirador, junto a la barrera mencionada, se encontraba una mesa de información e interpretación. En el momento en que la barrera fue arrastrada por el camión hacia el acantilado, esta impactó contra la mesa, produciendo una inclinación en su estructura.

Nota: Fotografía de la zona de banquina tomada desde la calzada, donde se ubican los postes que sostenían la barrera de contención metálica desprendida. Fuente: JST, 2021

Las tareas de reparación de la infraestructura fueron llevadas a cabo por la Dirección Nacional de Vialidad y consistieron en la sustracción de los restos de la barrera y la mesa de información dañadas por el camión. La barrera no fue reemplazada ni repuesta, en consecuencia, la curva no contaba al momento del último relevamiento (22/8/2022) con ningún tipo de contención.

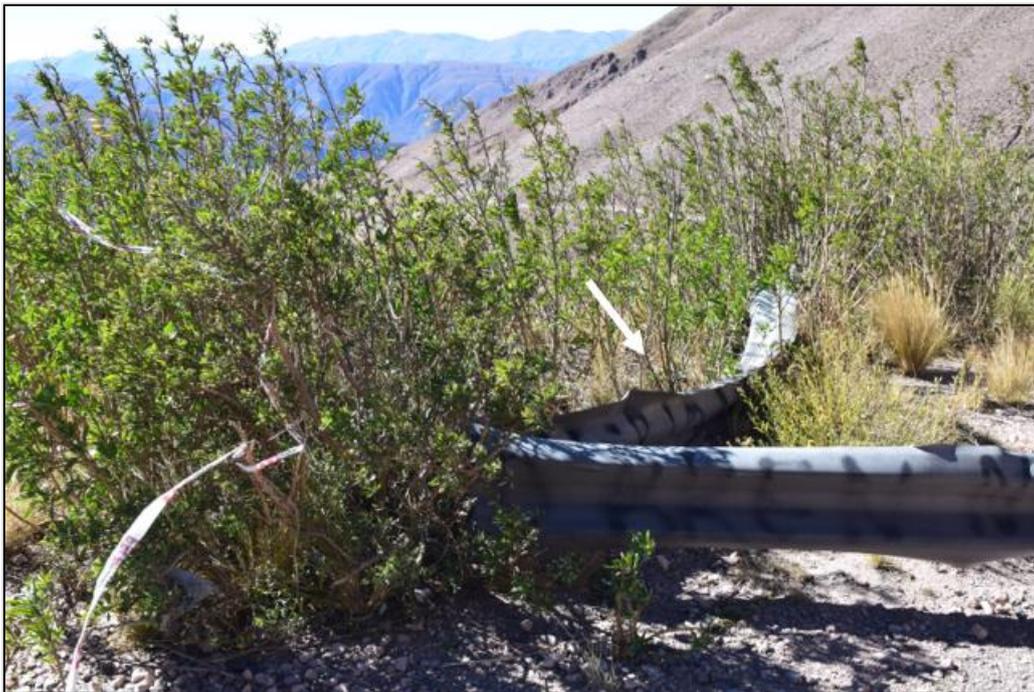
Figura 4. Extremo de la barrera deformado por el impacto

Nota: Fotografía del extremo de la barrera tomada desde la banquina. Fuente: JST, 2021

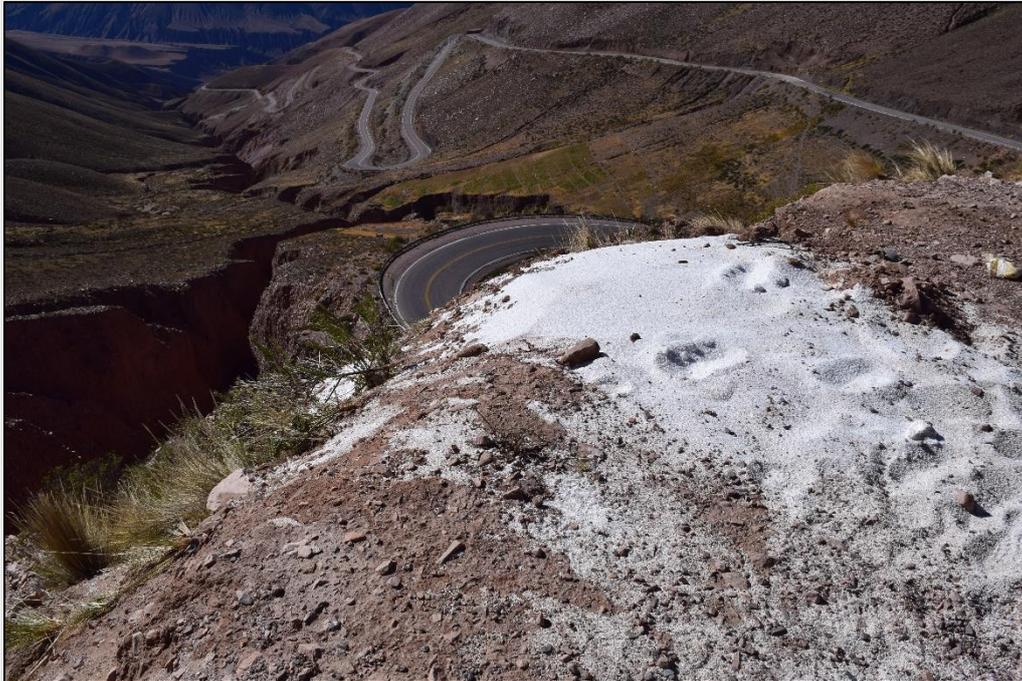
Figura 5. Fotografía de la carga derramada

Nota: Fotografía de la carga de nitrato de amonio derramada sobre el mirador, en el borde del acantilado. Fuente. JST, 2021

La carga transportada en el semirremolque de la unidad, nitrato de amonio, fue derramada sobre la zona del mirador de la curva y sobre la quebrada. La carga esparcida fue considerada como irrecuperable por parte de la empresa, debido a las condiciones geográficas del lugar, al tratarse de un terreno irregular y peligroso. La sustancia fue informada por la empresa al Ministerio de Ambiente como no contaminante, dado que puede lavarse con agua y solo se considera peligrosa por el riesgo de explosión al entrar en contacto con combustible. A partir de la propuesta de intervención para el saneamiento elaborada por Transgol SRL, la Secretaría de Ambiente autorizó y recomendó retirar restos de combustible y lubricantes derramados por posible riesgo de incendio en combinación con el fertilizante nitrogenado derramado. Por su parte, el personal entrevistado de la empresa informó que se realizaron todas las tareas de remediación de suelo, por el derrame de fertilizante, y remoción del vehículo y restos de combustible recomendados por la Secretaría.

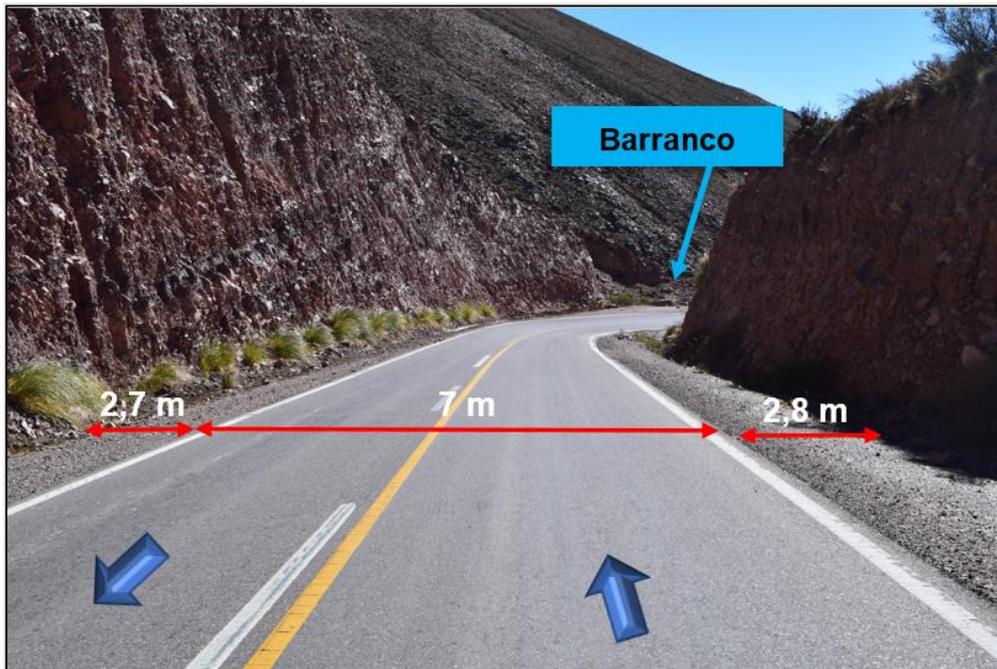
Figura 8. Dimensiones de calzada y banquetas del tramo recto previo por el que transitaba el camión

En el tramo recto previo a la curva del despiste, la calzada se encontraba sin baches, fisuras, grietas, hundimientos u otras fallas. Hacia los laterales de este tramo se constató la existencia de banquetas conformadas por tierra y ripio. Una gran parte de

las banquetas se estiman intransitables debido a piedras de tamaño mediano y grande, producto de los desprendimientos de la ladera de la montaña (ver Figura 8).

Nota: Fotografía en sentido desde Susques hacia Purmamarca de la recta previa a la curva donde despistó el vehículo. Fuente: JST, 2021

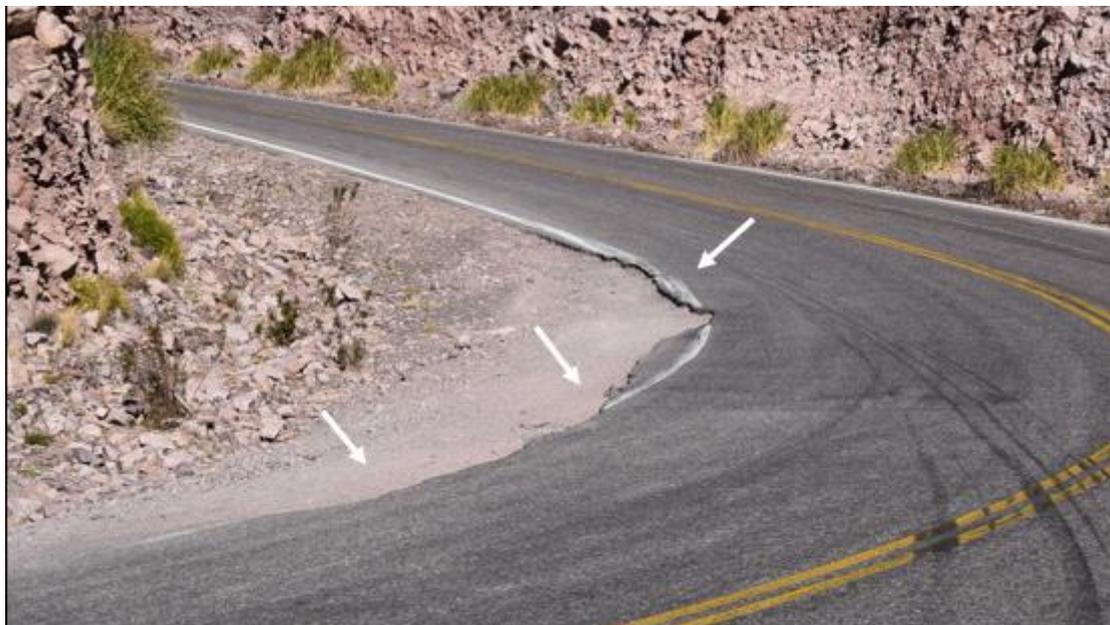
Figura 12. Desprendimiento de material de la calzada en el sector interno de la curva

La calzada del tramo curvo no presentaba fallas, a excepción del borde interior, donde se observó el desprendimiento de material de asfalto que abarcaba la línea blanca de borde (ver Figura 12). Se constató un peralte máximo de 8,7% medido en el centro de la curva y una pendiente longitudinal de 5,2% en el tramo recto previo al ingreso de la curva. Estos resultados se calcularon tomando como base los valores en ángulos obtenidos de las mediciones con inclinómetro digital.

Nota: Fotografía en sentido desde Purmamarca hacia Susques del sector interno de la curva donde se observa desprendimiento de material de calzada. Fuente: JST, 2021

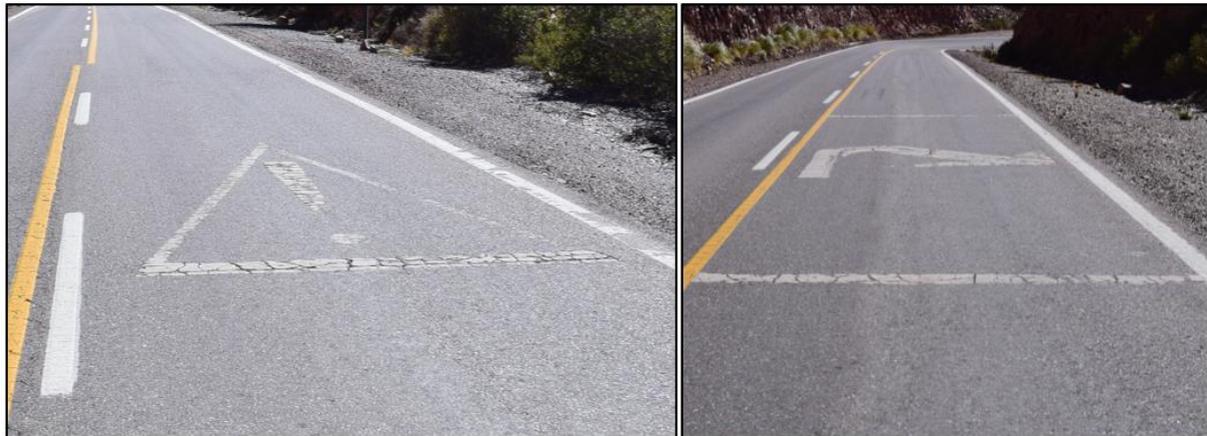
Figura 14. Señalización horizontal presente en zona previa al lugar del suceso

Ausente	Difiere con la normativa (repetir señal al inicio de la curva) (DNV, 2017)

Nota: Fotografías de la señalización horizontal en sentido desde Susques hacia Purmamarca en la recta previa a la curva del despiste. A la izquierda, señal de advertencia de peligro y a la derecha señal de advertencia de curva cerrada. Fuente: JST, 2021

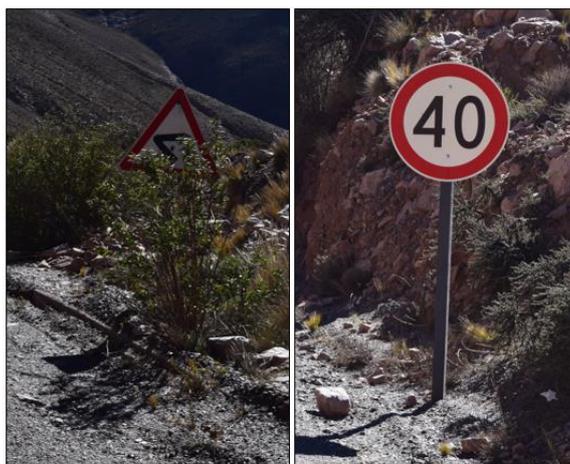
Figura 15. Señalización vertical presente en zona previa al lugar del suceso

- **Señalización vertical:** Se encontraron 3 señales verticales a lo largo del tramo, una informativa, una de velocidad y una de alerta.
 - La señalización presente cumple con aspectos básicos sobre conservación y distancias. Sin embargo, se encontraron dos aspectos relevantes a considerar. En primer lugar, la presencia de vegetación que obstruye la visibilidad de la señal de curva peligrosa y la falta de adecuación de la velocidad máxima indicada en relación con la curva. Sobre este punto, se destaca que la señalización indica como velocidad máxima aquella que coincide con la velocidad crítica de la curva⁴, superando en 15 km/h aproximadamente la velocidad de diseño.

Ausente	Difiere con la normativa (falta señalización en curva peligrosa) (DNV, 2017)

Nota: Fotografías de la señalización vertical en sentido desde Susques hacia Purmamarca en la recta previa a la curva del despiste. A la izquierda, señal de advertencia de curva cerrada y a la derecha señal de velocidad máxima 40 km/h. Fuente: JST, 2021

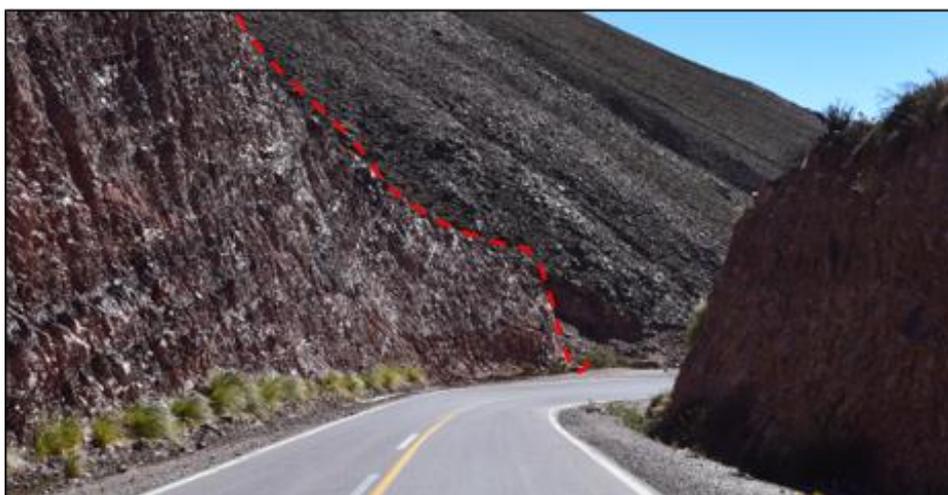
Figura 16. Vista del acantilado desde la recta previa a la curva donde se produjo el despiste

El tramo de la recta previa a la curva se encuentra emplazada en desmonte, por lo que la visibilidad hacia ambos lados se encuentra obstruida por las laderas este y oeste. Según el sentido de circulación del vehículo, se observa que, al aproximarse a la curva, hacia a la derecha la visibilidad es obstruida por la ladera e impide advertir a los vehículos que circulan por la curva en el sentido opuesto y tampoco se puede apreciar el radio total de la curva en U. Del lado izquierdo, la visibilidad del entorno se ve reducida debido a que, sobre el inicio de la curva cerrada, la configuración del entorno cambia, ya que la ladera del camino se termina y se mimetiza con las montañas que se encuentran alrededor y alejadas de la ruta, lo que genera una falsa impresión de continuidad entre ellas que impide notar la presencia del acantilado donde cayó el vehículo (ver Figura 16).

Nota: Fotografía tomada en sentido desde Susques hacia Purmamarca donde se observa la mimetización de la ladera de las montañas de la izquierda con el acantilado sobre el costado externo de la curva (marcado con línea intermitente en rojo). Fuente: JST, 2021

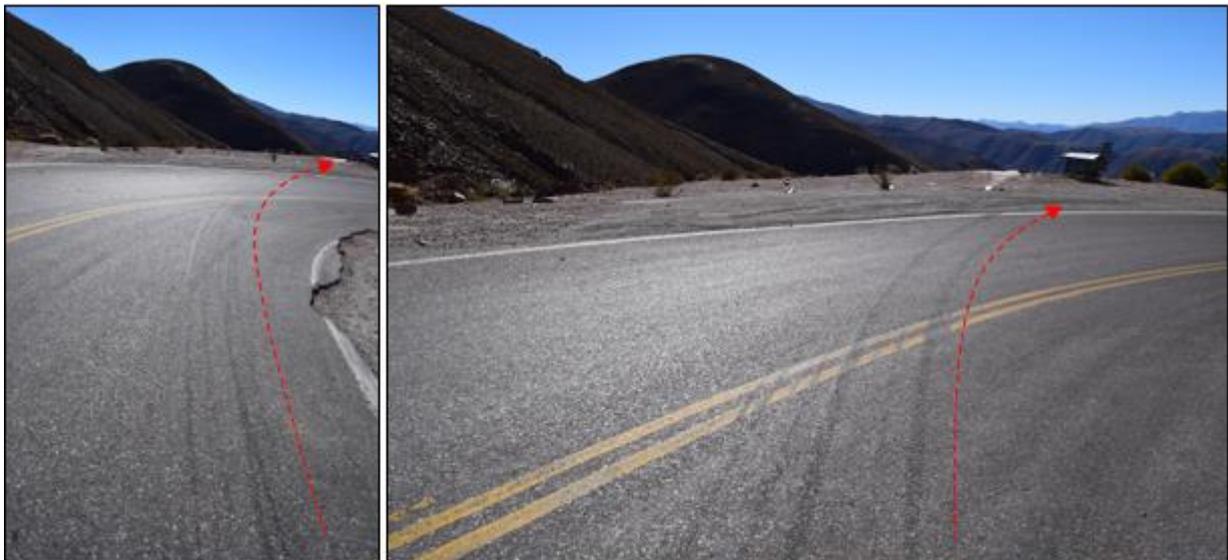
Figura 17. Huellas de derrape demarcadas por los neumáticos del camión sobre la calzada en la zona de la curva

Se registraron huellas de derrape que iniciaban sobre la calzada del carril este (derecho) que se extendían por 42,2 metros de forma curva, luego cruzaban hacia el carril contrario hasta alcanzar el borde de la banquina a la altura del punto máximo de curvatura del tramo, lugar donde finalizaban. Estas huellas evidencian el desplazamiento descontrolado y lateralizado del camión y semirremolque al ingresar a la curva.

Nota: Fotografía de las huellas de derrape sobre la curva tomada en sentido desde Susques hacia Purmamarca. A la izquierda, fotografía vertical al inicio de la curva y a la derecha, fotografía horizontal en la zona media de la curva. Fuente: JST, 2021

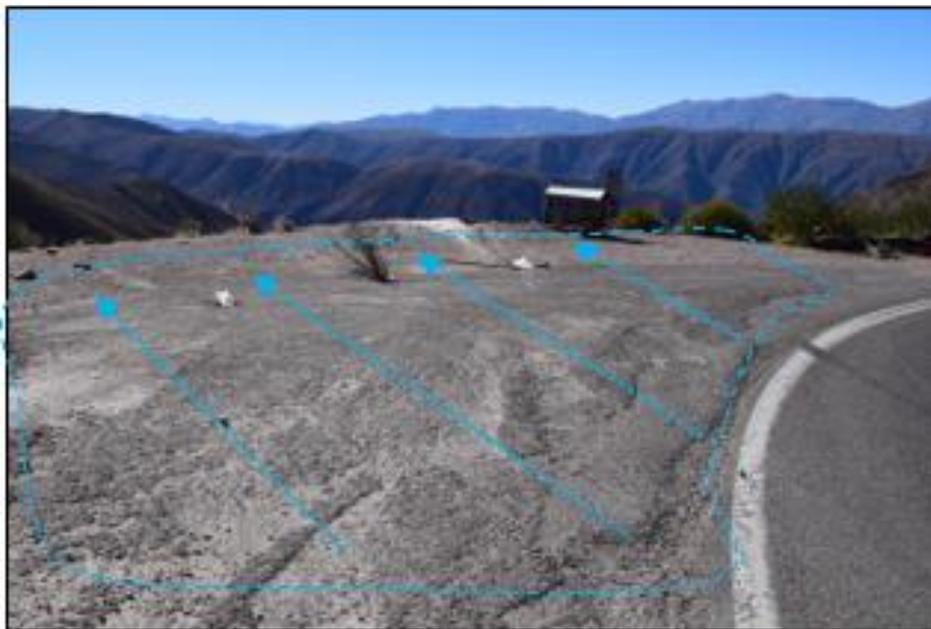
Figura 18. Huellas de efracción sobre banquina y mirador en la parte externa de la curva

Sobre la banquina externa de la curva se constató la presencia de huellas de efracción (arrastre metálico) demarcadas por la unidad, que se extendían por todo el ancho de la banquina. Estos rastros evidencian el inicio del vuelco en tonel de la unidad y su arrastre sobre el costado de la calzada.

Nota: Huellas de efracción sobre la banquina asfalta (área y flechas demarcadas en celeste). Fuente: JST, 2021

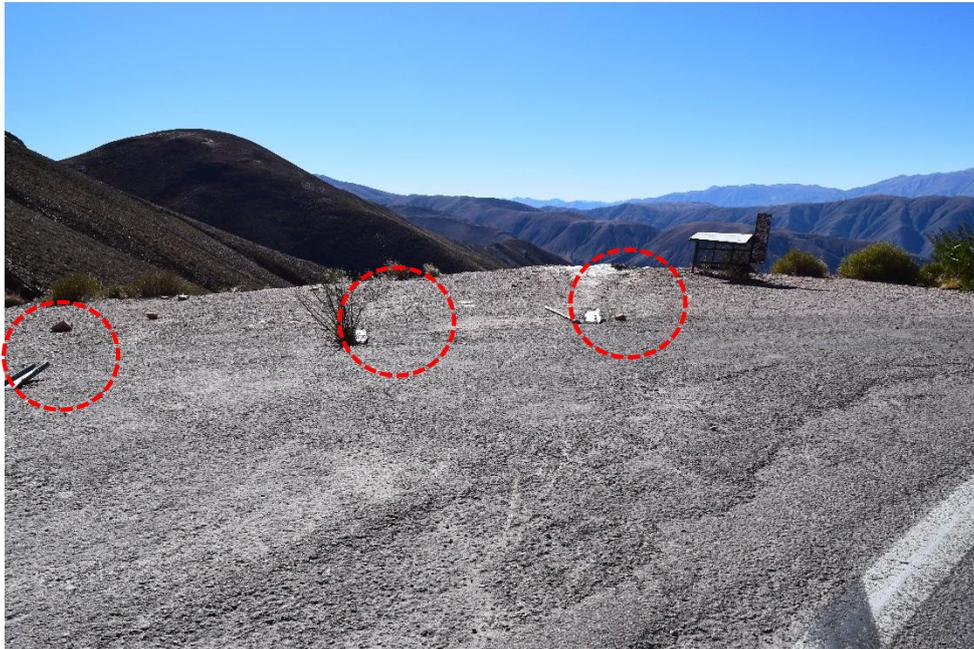
Figura 19. Postes de la barrera arrancada dañados por el vehículo volcado

Se observaron sobre la banquina externa los postes de sujeción de la barrera de contención torcidos, con dirección hacia el acantilado y sin el guardarraíl, el cual fue impactado y desprendido completamente en ese sector por el camión durante el vuelco.

Nota: Tres postes de la barrera de contención dañados, fotografiados desde la zona de calzada de la curva. Fuente: JST, 2021

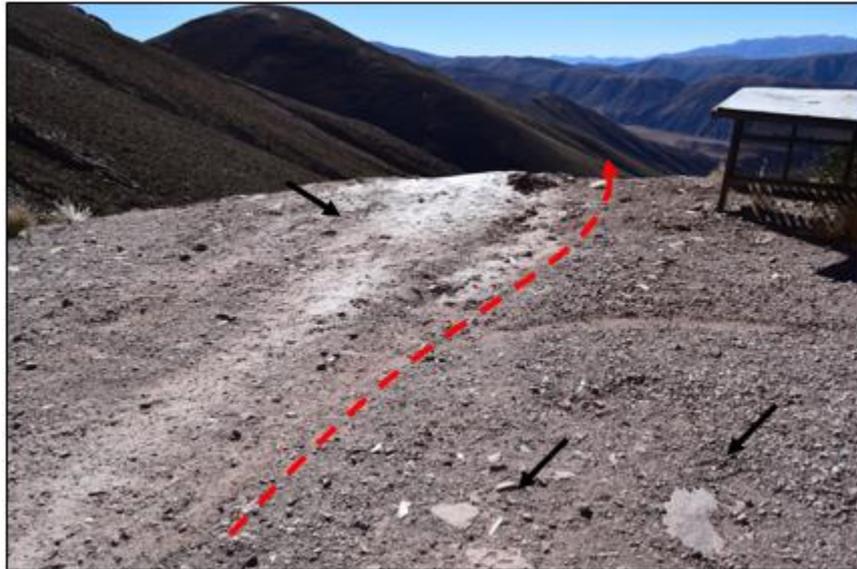
Figura 21. Huellas de fricción y arrastre sobre la zona del mirador en dirección hacia el acantilado

Sobre el mirador se observaron huellas de arrastre y dispersión de material de la carga (sólido en polvo) que transportaba el camión con dirección a la quebrada. Estas fueron demarcadas durante el vuelco de la unidad luego del despiste. Los rastros culminan en el límite del acantilado, lugar donde inició la caída del camión y semirremolque.

Nota: Fotografía de la zona del mirador donde se señalan las huellas de fricción y arrastre (flecha cortada roja) y los restos materiales del camión y la carga transportada (flechas negras). Fuente: JST, 2021

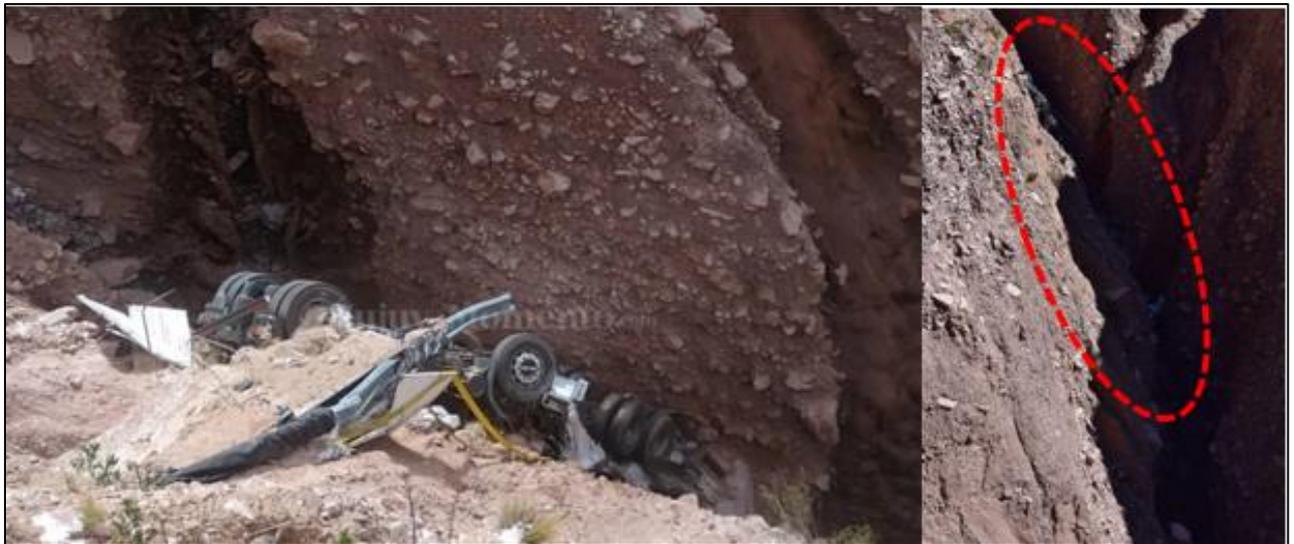
Figura 20. Posición y ubicación final del camión y semirremolque accidentado

Nota: Fotografías del camión y semirremolque volcados sobre el acantilado. A la izquierda, los restos del camión y a la derecha, el semirremolque separado de la unidad tractora. Fuente: JST, 2021
