ID	INFORME BÁSICO	FECHA	HORA (24 horas HOA)
1-210623-06	Accidente	23/06/2021	12:30

LUGAR Y FECHA	
Lugar	Autopista Panamericana y Ramal Pilar, Km. 36
Localidad	Malvinas Argentinas
Provincia	Buenos Aires
Coordenadas geográficas	-34.457813, -58.718959

RESEÑA	CATEGORÍA DE ACCIDENTE
	<b>Choque y colisión múltiple</b>
<p>El camión dominio ETJ 096 con semirremolque porta contenedor vacío dominio EZN 565 (Vehículo N°1), circulaba por el carril del medio de la Autopista Panamericana y Ramal Pilar, Km. 36, en sentido desde Ciudad Autónoma de Buenos Aires hacia el partido de Pilar, provincia de Buenos Aires. Por otro lado, dos rodados particulares un automóvil (vehículo n°2) y un utilitario (vehículo n°3) circulaban en el mismo sentido y dirección del vehículo n°1.</p> <p>El suceso se produce, cuando el vehículo n°1 al intentar atravesar el puente aéreo de Avenida Olivos, choca el sector superior del contenedor contra la base del puente aéreo. A raíz de este impacto, la unidad tractora sigue su trayectoria, mientras que el contenedor se cae sobre la calzada, ocasionando la colisión entre el contenedor y ambos vehículos.</p> <p>Como posición final el contenedor quedó atravesado sobre la calz

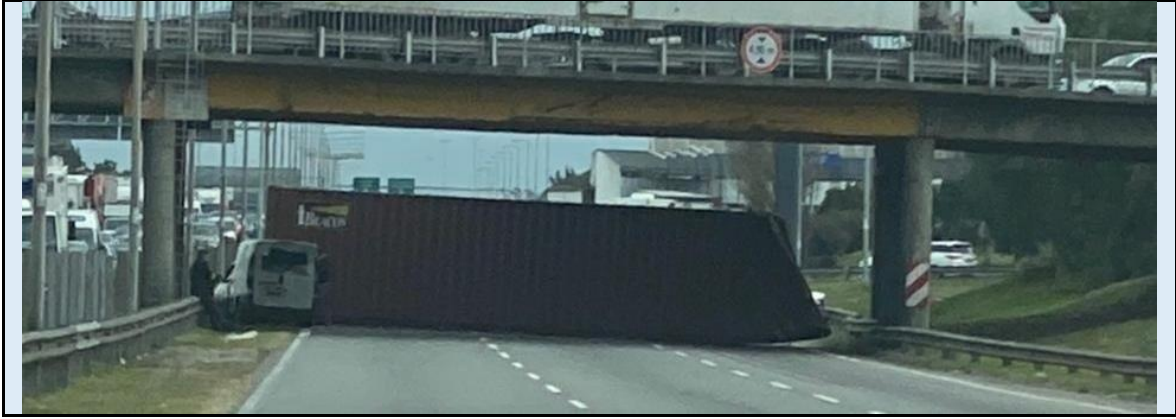
VEHÍCULO N°2	
<b>Tipo de vehículo</b>	Automóvil
<b>Marca / Modelo:</b>	Toyota Corolla
<b>Uso:</b>	Particular
<b>Daños</b>	Sector lateral derecho
<b>Sentido de circulación:</b>	<b>Vía:</b> Autopista Panamericana y Ramal Pilar
	<b>Desde</b> CABA
	<b>Hacia</b> Pilar

VEHÍCULO N°3	
<b>Tipo de vehículo</b>	Utilitario
<b>Marca / Modelo:</b>	Fiat Fiorino
<b>Uso:</b>	Particular
<b>Daños</b>	Sector frontal
<b>Sentido de circulación:</b>	<b>Vía:</b> Autopista Panamericana y Ramal Pilar
	<b>Desde</b> CABA
	<b>Hacia</b> Pilar
