# Informe preliminar

## Suceso automotor

**Tipo de evento:** Colisión múltiple

**Lugar:** Autopista Panamericana y Ramal Pilar, kilómetro 36, Malvinas Argentinas, Buenos Aires

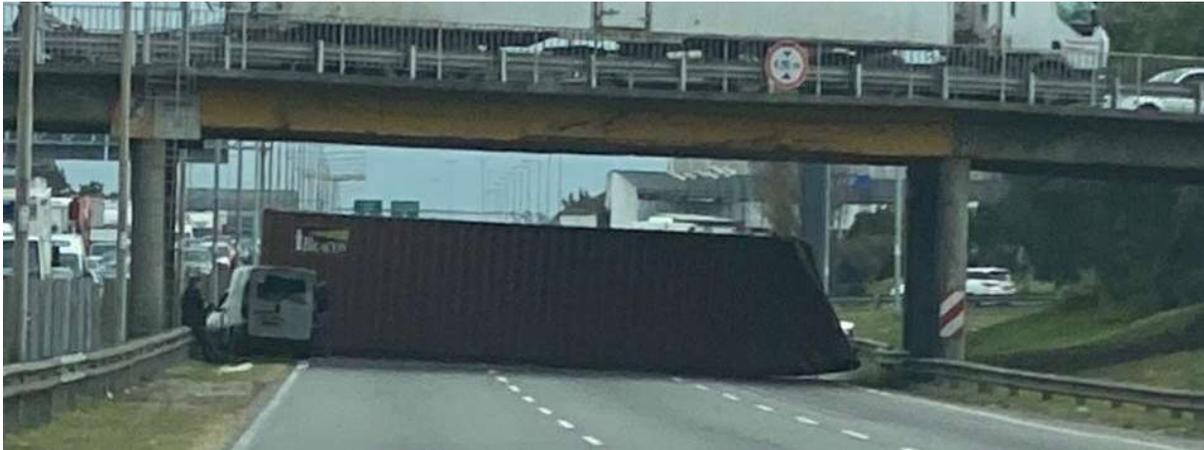
Figura 1. Posiciones finales de los vehículos 1 y 3, obstruyendo la principal vía de circulación. Fuente: [Lapanaweb](#), 2021.

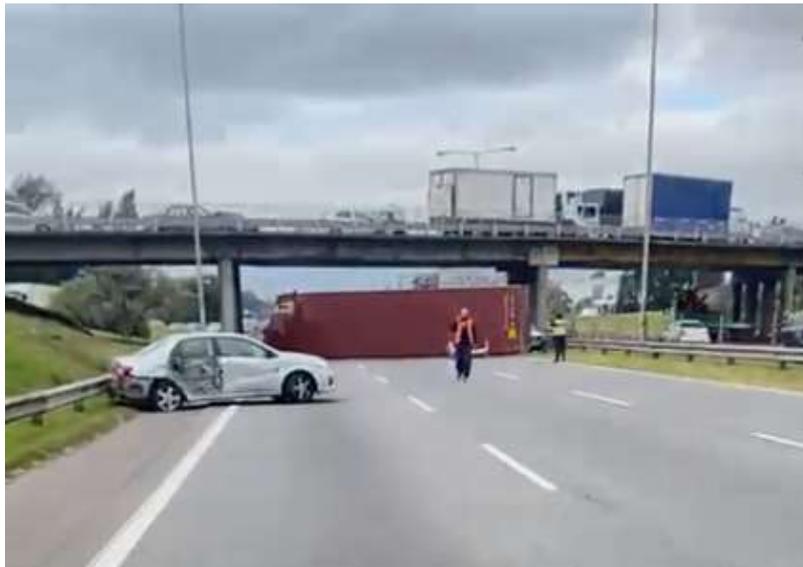
Figura 2. Posiciones finales de los vehículos 1 y 2. Fuente: JST, 2021.

Como posición final, el contenedor quedó atravesado sobre la calzada, mientras que la unidad tractora siguió su recorrido hasta que el conductor detuvo la marcha sobre la banquina izquierda. Por otro lado, el Vehículo 2 obtuvo su posición final por delante del contenedor sobre el carril derecho, con su frente de avance hacia el cardinal suroeste. Por último, el Vehículo 3 quedó sobre el carril izquierdo en contacto con el contenedor.

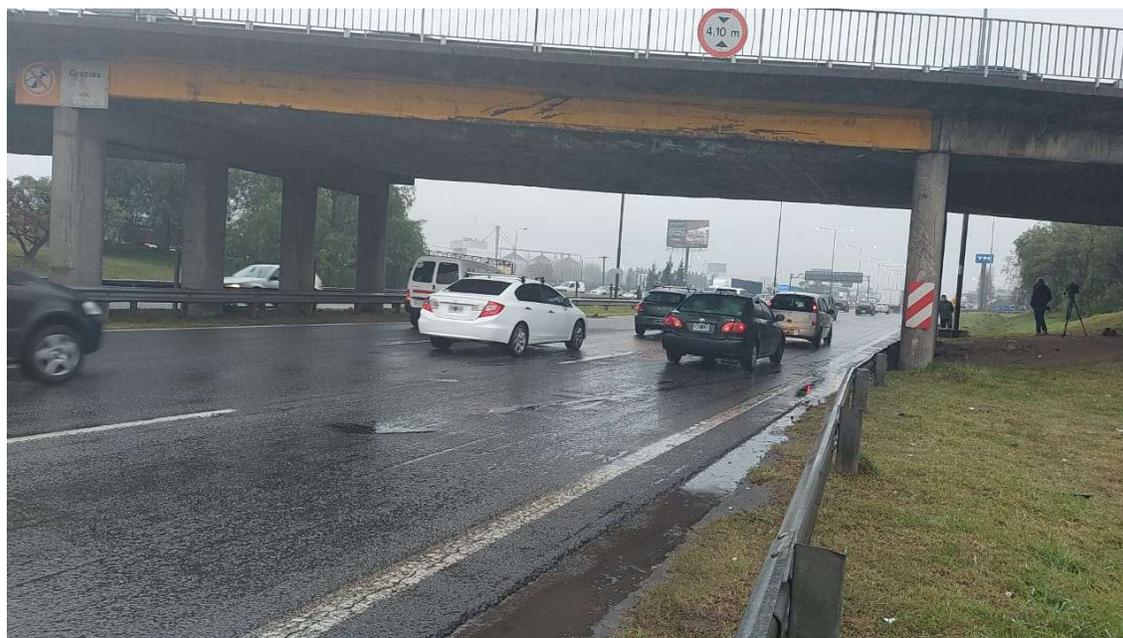
- Línea blanca continua en los laterales de calzada, que demarca los bordes de calzada que lindan con las banquetas.
- Señalización reglamentaria de límite de altura de 4,10 m y panel preventivo de objeto rígido en la columna del puente.

Figura 4. Demarcación horizontal sobre la vía y señalización vertical sobre el puente. Fuente: JST, 2021.

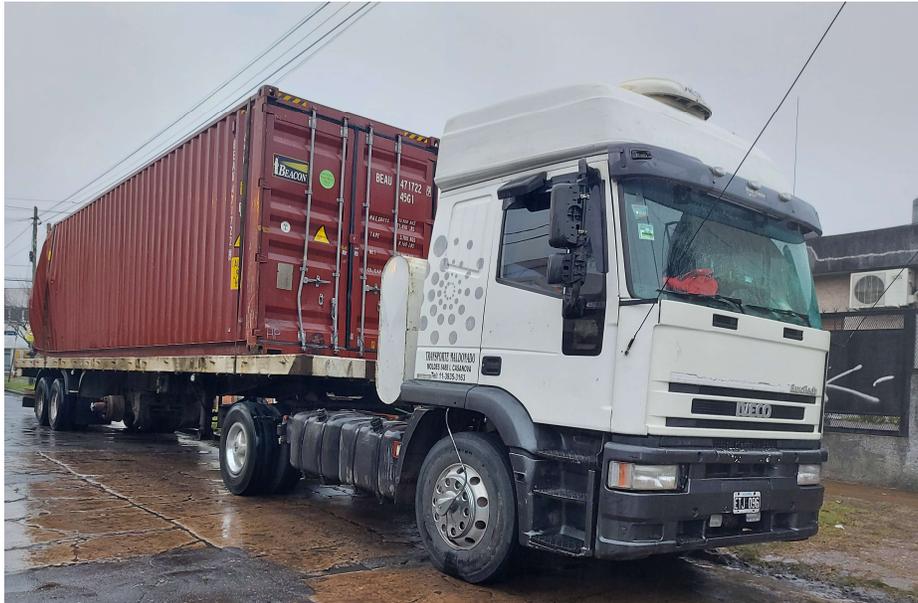
Figura 5. Fotografía del Vehículo 1 tomada desde el sector frontal angular derecho. Fuente: JST, 2021.

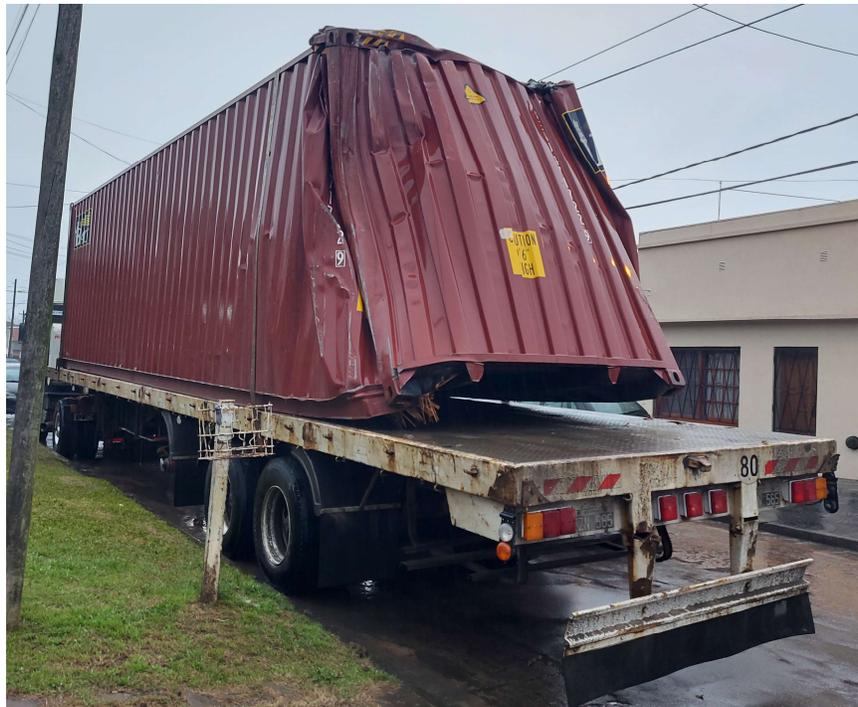
Figura 6. Fotografía tomada desde el sector posterior angular izquierdo de los daños en el contenedor vacío del Vehículo 1. Fuente: JST, 2021.

El suceso se produjo en el kilómetro 36, cuando el Vehículo 1, al intentar atravesar el puente de Avenida Olivos, impactó con el sector superior del contenedor contra la base del puente. A raíz de este impacto, la unidad tractora siguió su trayectoria, mientras que el contenedor cayó sobre la calzada y ocasionó la colisión entre el contenedor y los vehículos 2 y 3.

- El semirremolque del Vehículo 1 que transportaba un contenedor excedía la altura de la base del puente.

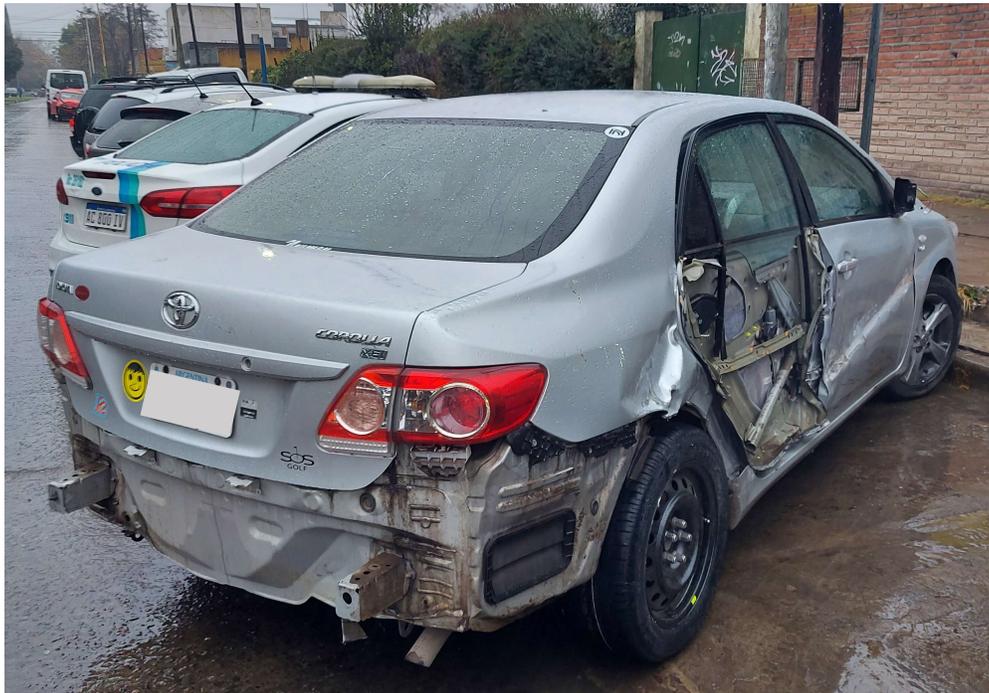
Figura 7. Fotografía tomada desde el sector posterior angular derecho de los daños del Vehículo 2 (. Fuente: JST, 2021.

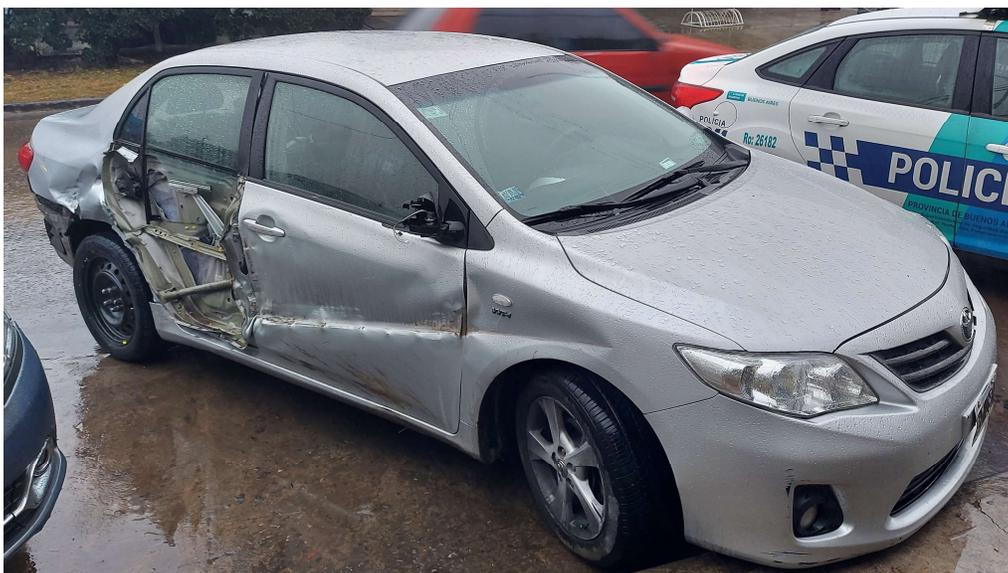
Figura 8. Fotografía tomada desde el sector frontal angular derecho de los daños del Vehículo 2 (. Fuente: JST, 2021.

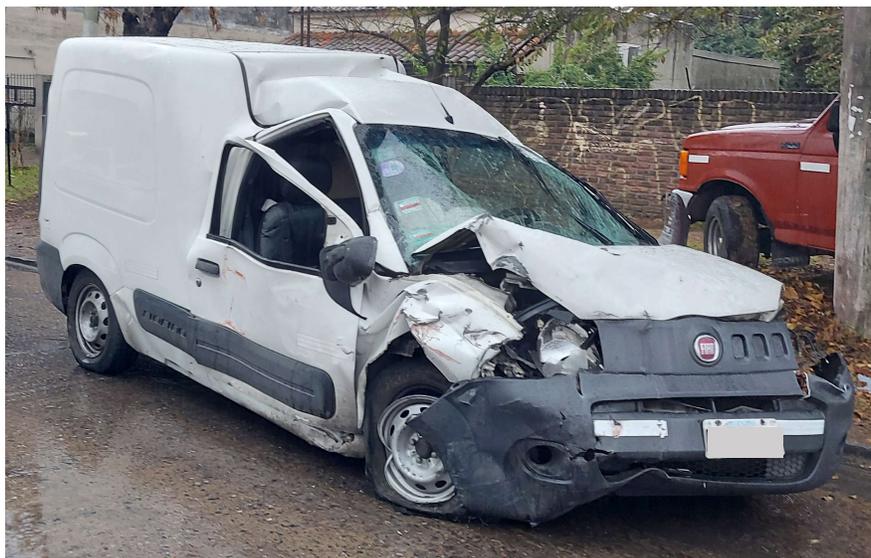
Figura 9. Fotografía tomada desde el sector frontal angular derecho de los daños del Vehículo 3. Fuente: JST, 2021
