# Informe preliminar

## Suceso automotor

**Tipo de evento:** Despiste y vuelco.

**Lugar:** RP N°2, kilómetro 132+500, **Chascomús**, Buenos Aires

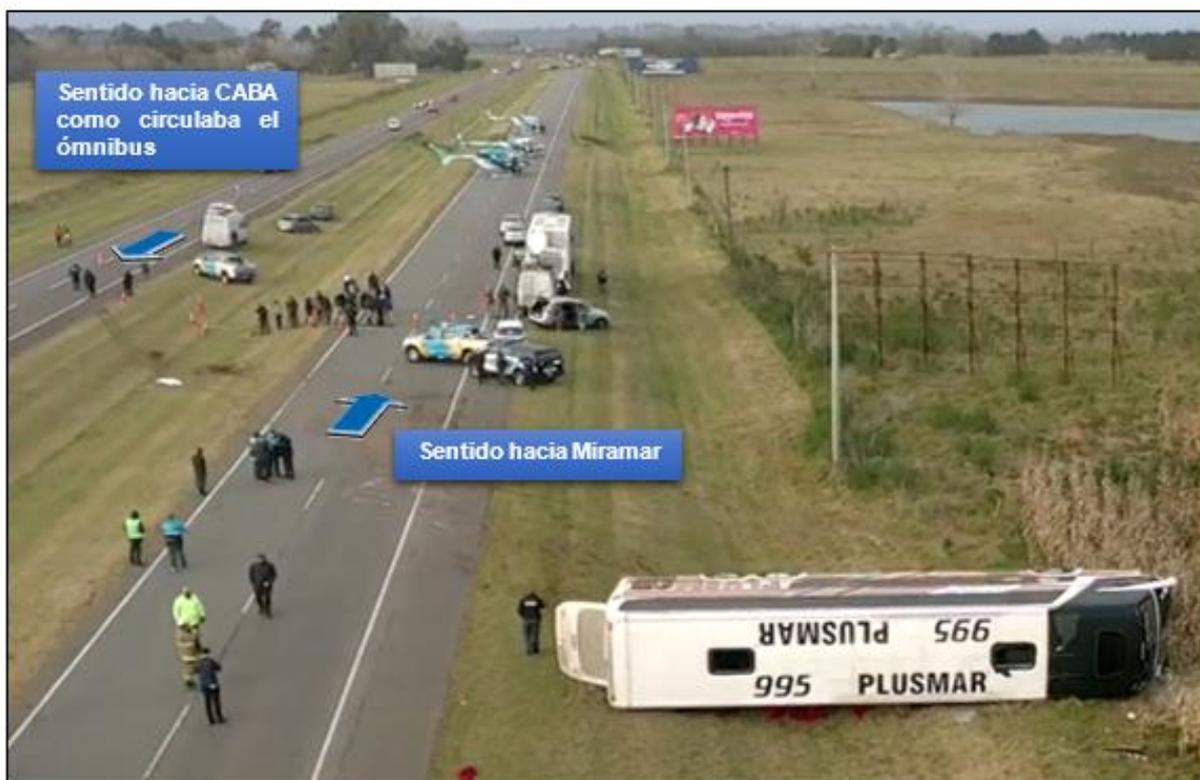
En proximidades del kilómetro 132,500 de la autovía Ruta Provincial N°2, a las 04:15 horas del día 29 de junio, por causas que continúan bajo investigación, el vehículo despistó<sup>3</sup> egresando desde la calzada hacia el cantero central que divide ambas manos de circulación. Al atravesarlo, impactó con el sector anterior izquierdo inferior del vehículo contra el terreno ascendente de dicho cantero, perdiendo estabilidad, girando en sentido anti horario y volcando sobre su lateral derecho en la mano opuesta a su circulación original. El ómnibus concluyó su desplazamiento prácticamente perpendicular a la ruta, apoyado sobre su lateral derecho en la zona de costado de calzada contigua y con su sector frontal sobre el inicio de los campos privados lindantes. Al momento del evento se transportaban 41 pasajeros y 2 conductores.<sup>4</sup> Como resultado 2 personas fallecieron<sup>5</sup> producto de las lesiones, se produjeron daños en la unidad producto de la trayectoria posterior al despiste y daños en la cerca perimetral del campo privado.

Figura 2. Posición final del ómnibus, sobre la zona de costado de calzada y campos contiguos a la mano de circulación opuesta a su desplazamiento original. Se incorporaron a la imagen referencias de orientación. (Fuente: captura de imagen de video de Arte Radiotelevisivo Argentino S.A.)

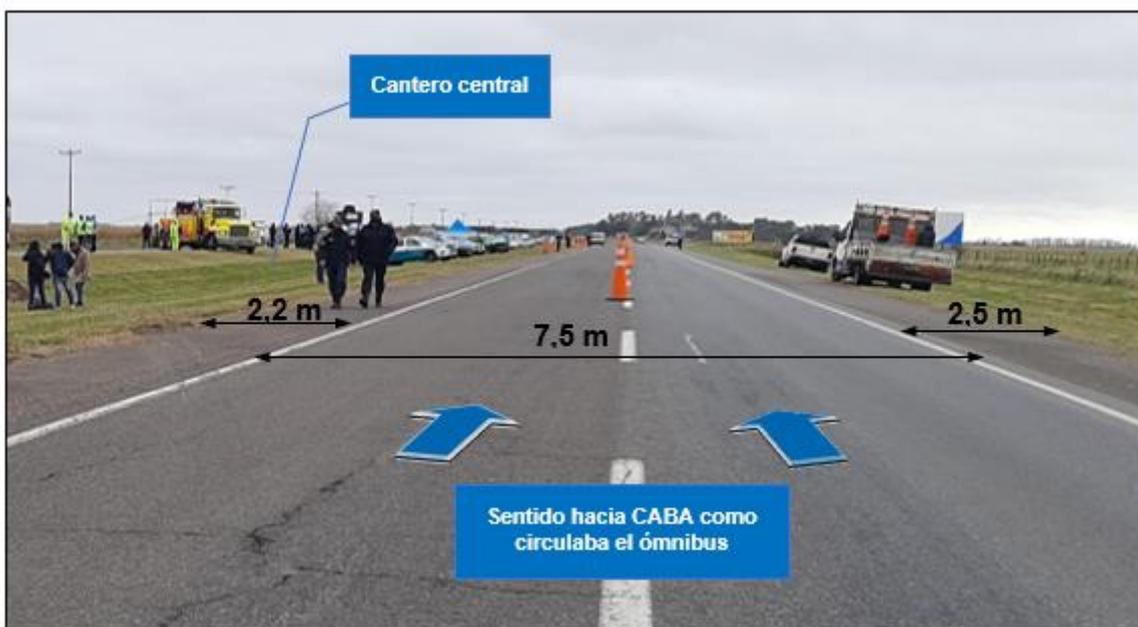
Figura 4. Dimensiones de calzada y banquetas sentido de circulación hacia CABA, por el que transitaba el ómnibus. Fuente: JST.

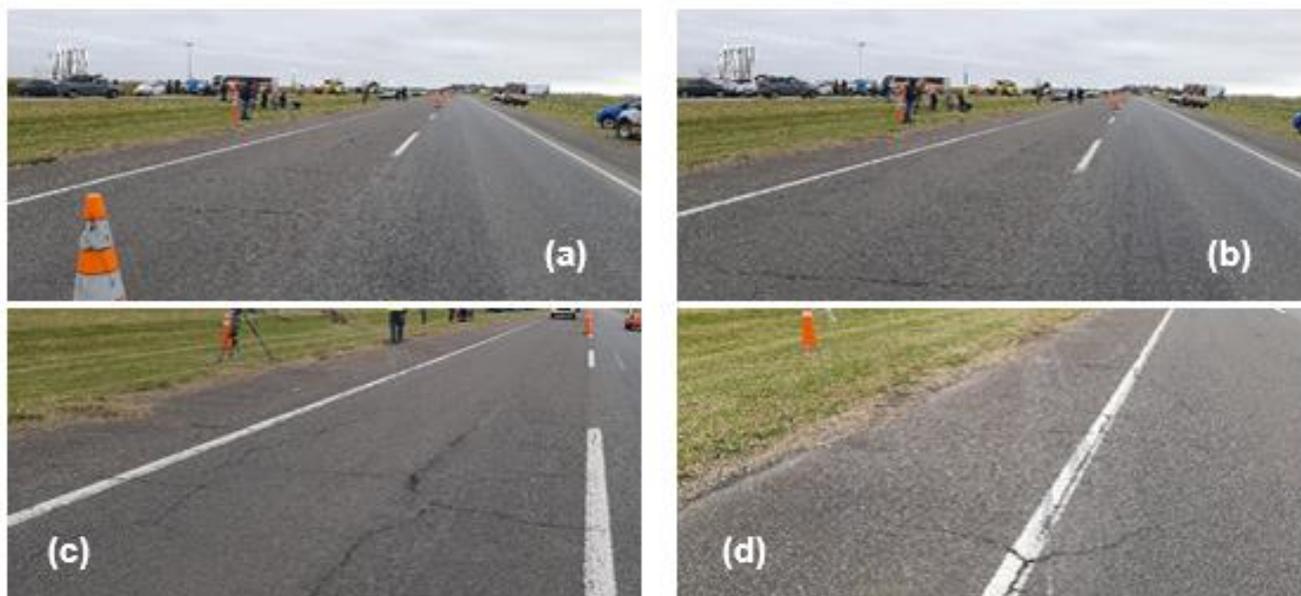
**Calzada:** el carril izquierdo, sentido de circulación hacia CABA, presenta una depresión en el tramo relevado, acompañado de fisuras longitudinales y transversales. También se observa ahuellamiento en el carril derecho, lento, (ver la figura 5). No se encontró vinculación entre las fallas descritas y la secuencia de hechos investigada.

Figura 5. Imágenes representativas de las principales fallas observadas en la calzada. (a) fisura longitudinal y transversal en calzada carril izquierdo sentido CABA (b) carril deprimido con fisuras. (c) carril izquierdo con fisuras longitudinales y transversales formando cuadrículas. (d) fisuras entre borde de calzada y banquina (Fuente: JST).

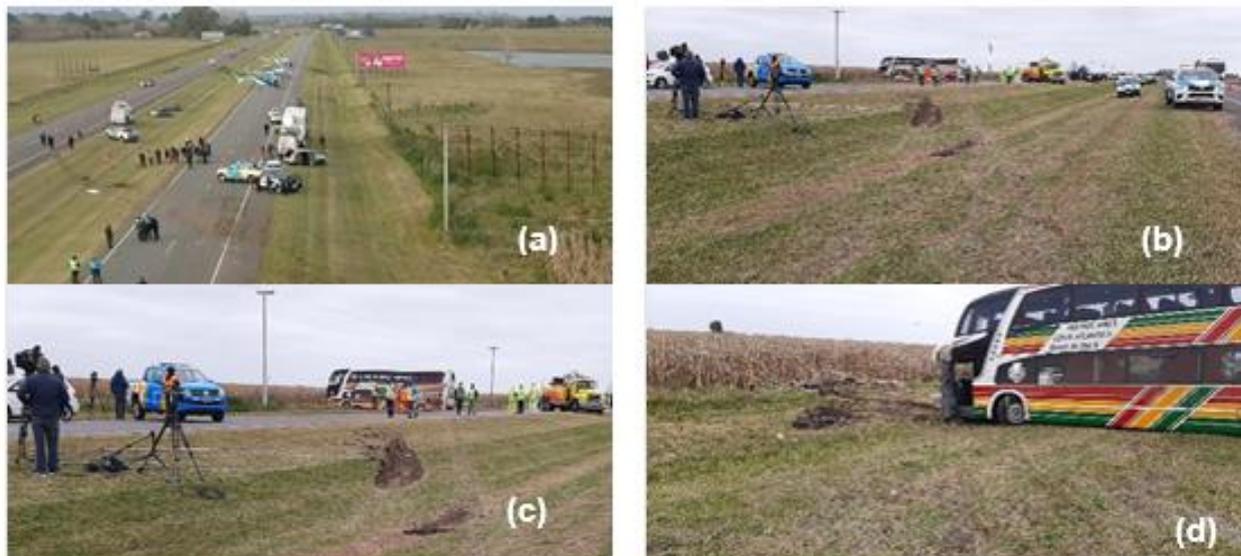
**Costados de la calzada:** la zona de costado externo de las calzadas está conformado de material vegetal (pasto) con rasante plana, seguido por respectivas cunetas, con superficie también de material vegetal (pasto), conformada por talud y contra talud, al momento del relevamiento no se observaron desechos sólidos ni agua en las cunetas.

La zona de costado interno de la calzada está conformada por cantero central con cuneta, de material vegetal, y taludes, al momento del relevamiento no se observaron desechos sólidos ni agua en la cuneta central.

En el tramo relevado no se observaron objetos fijos al costado de la calzada ni barreras de defensa. Se observa una línea de postes de electricidad al finalizar la zona de costado de la calzada en sentido hacia Miramar.

Figura 6. Imágenes representativas de la zona de costados de la calzada. (a) imagen área de zona de costados de ambas calzadas (b) cantero central con cuneta, zona de costados internos de ambas calzadas. (c) fondo de la línea de postes eléctricos en la zona de costado de la calzada sentido Miramar. (d) cuneta externa sentido Miramar. (Fuente: JST).

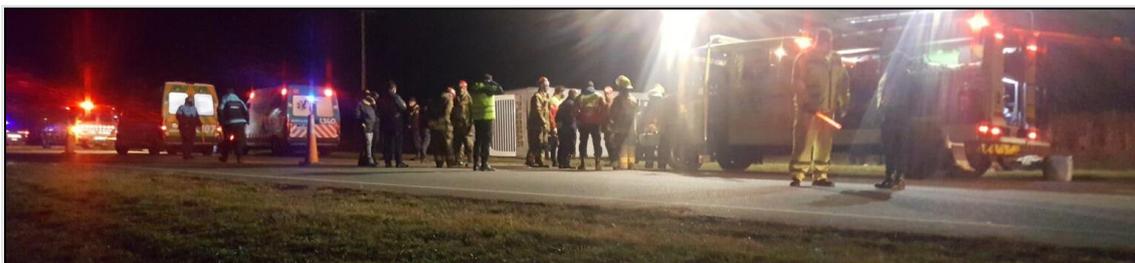
Por último, al momento de suceder el accidente no existían precipitaciones y la calzada se hallaba seca (ver figura 7).

Figura 7. Lugar del suceso en el momento de la intervención de organismos de repuesta, la calzada se encuentra seca. (Fuente: Oeste Platense)

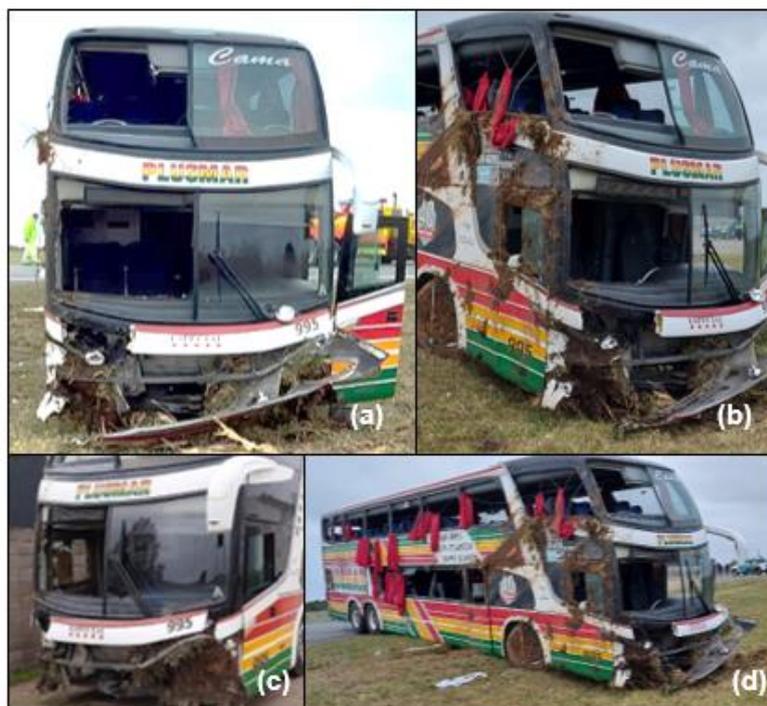
Figura 8. Imágenes de los daños del vehículo (a) Vista frontal daños en el paragolpes (b) Vista lateral daños en paragolpes y sector derecho de la unidad (c) Vista frontal daños en el paragolpes (d) Vista lateral de la unidad completa daños en el sector derecho (Fuente: JST).

En el sector anterior se observan daños en paragolpes, sector izquierdo del alma de paragolpes, tercio inferior de carrocería, parabrisas superior e inferior derechos y acumulación de tierra, producto del impacto contra el talud del cantero central y el vuelco de la unidad sobre su lateral derecho.

En el sector lateral derecho se advierten daños en carrocería, ventanas, espejos y acumulación de tierra, producto del vuelco y posterior traslación sobre superficie dura (calzada) y blanda (zona de costado de banquina).

Sobre el lateral izquierdo no se encontraron daños atribuibles al suceso.

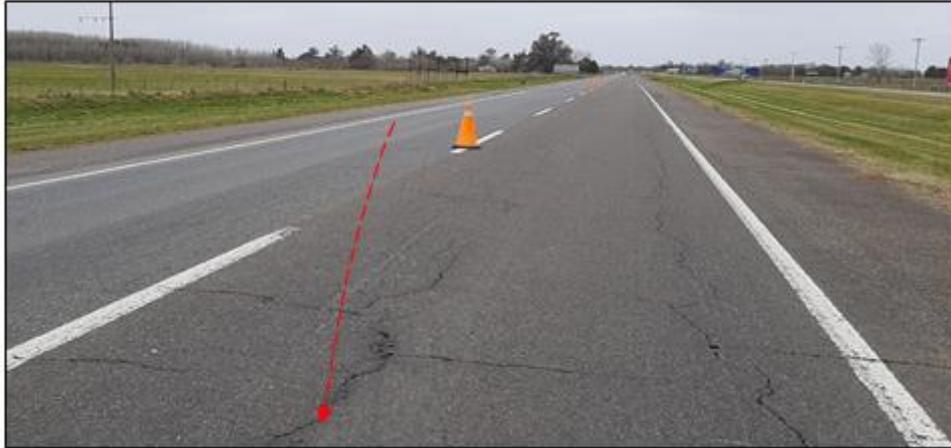
El inicio de las huellas corresponde a ruedas derechas y fue relevado sobre el carril derecho (o lento) de la mano de circulación hacia CABA, a 0,4 metros de la demarcación horizontal que divide ambos carriles de circulación.

Dichas huellas se presentan sobre el asfalto con una curvatura de derrape con giro anti horario sobre su eje vertical con un recorrido total de los aproximadamente 26,1 metros.

Figura 9. Trayectoria del inicio de las huellas derechas del ómnibus, fotografía tomada con sentido hacia Miramar (opuesto a la circulación del vehículo) sobre la mano de circulación hacia CABA. Fuente: JST.

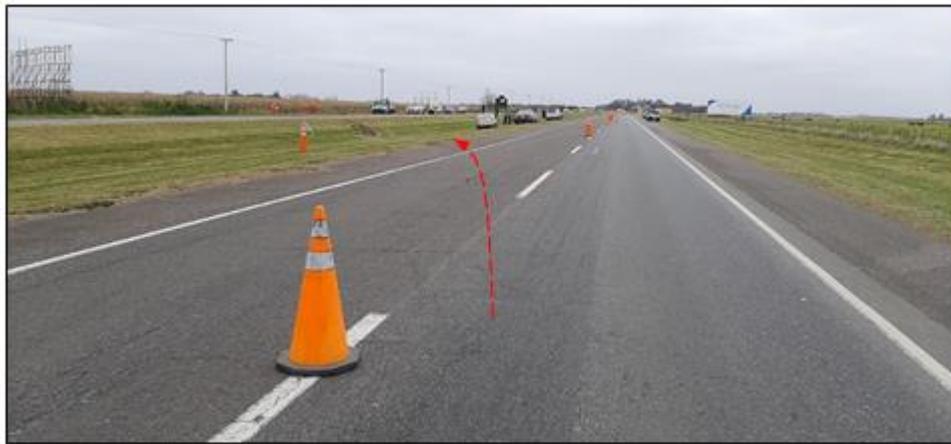
Figura 10. Trayectoria inicial de las huellas derechas del ómnibus sobre la superficie asfaltada, fotografía tomada con sentido hacia CABA, como circulaba el ómnibus. Fuente: JST.

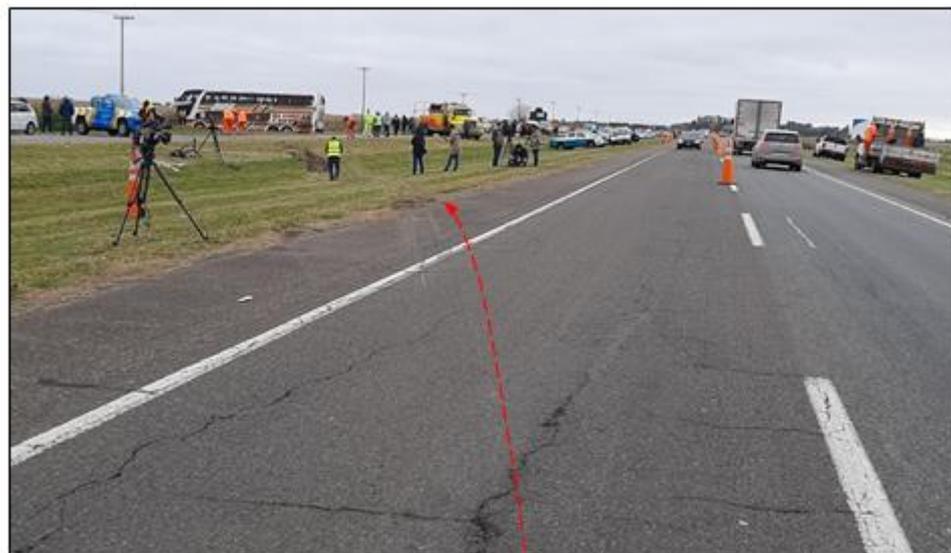
Figura 11. Huellas derechas del ómnibus sobre la superficie asfaltada, fotografía tomada con sentido hacia CABA, como circulaba el ómnibus. Fuente: JST.

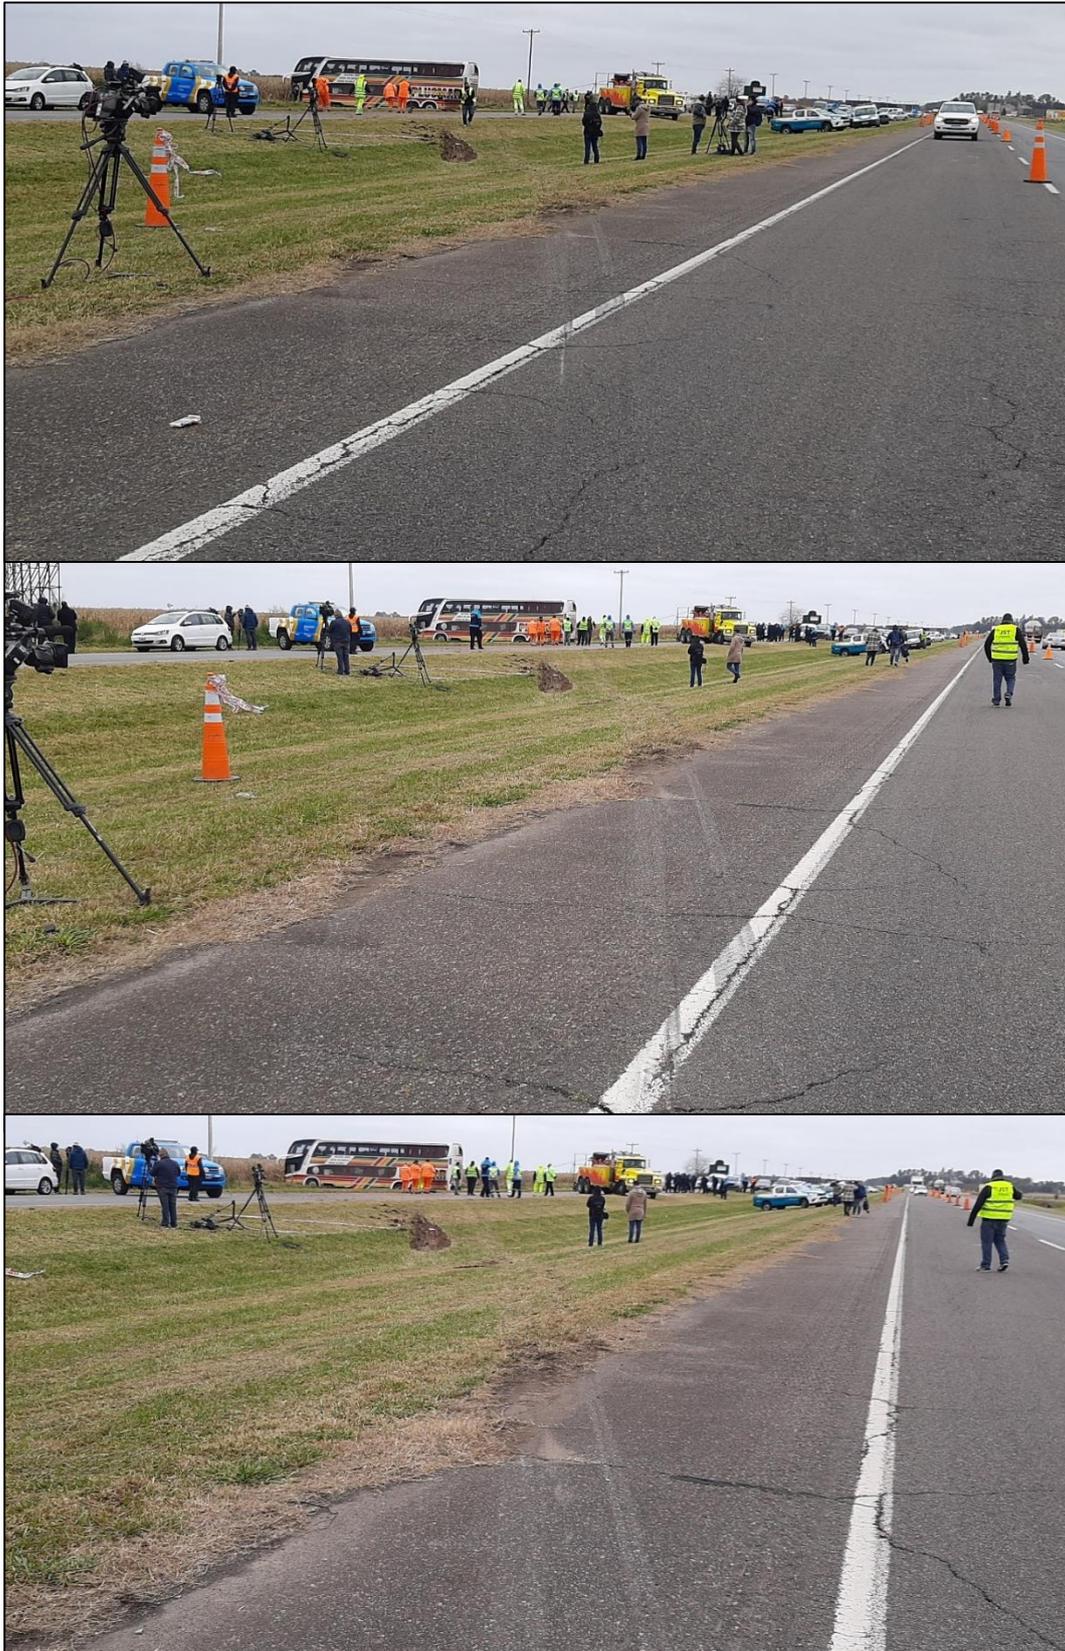
Las ubicaciones y características de las huellas, indican que el vehículo despistó estando fuera del control o voluntad de su conductor, con una trayectoria de derrape desde el centro de la calzada (entre el carril derecho y el izquierdo) y hacia el cantero central.

Figura 12. Secuencia del avance de las huellas derechas del ómnibus sobre la superficie asfaltada del sentido de circulación hacia CABA, hasta su despiste en el canchero central de pasto, donde las huellas continúan su trayectoria.  
Fuente: JST.

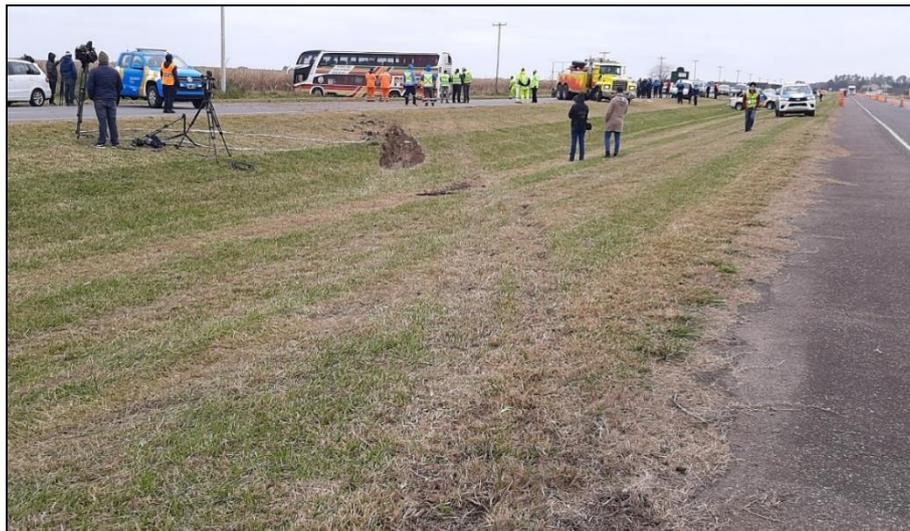
Se observa que, a partir del despiste, las huellas derechas correspondientes a neumáticos delantero y traseros del vehículo, muestran una trayectoria aproximadamente diagonal al eje longitudinal de la ruta, dirigiéndose hacia un punto entre CABA y la mano de circulación hacia Miramar, impactando al talud a 24,9 metros de la zona de despiste.

Figura 13. Huellas derechas del vehículo en su trayectoria sobre el cantero central. Fuente: JST.

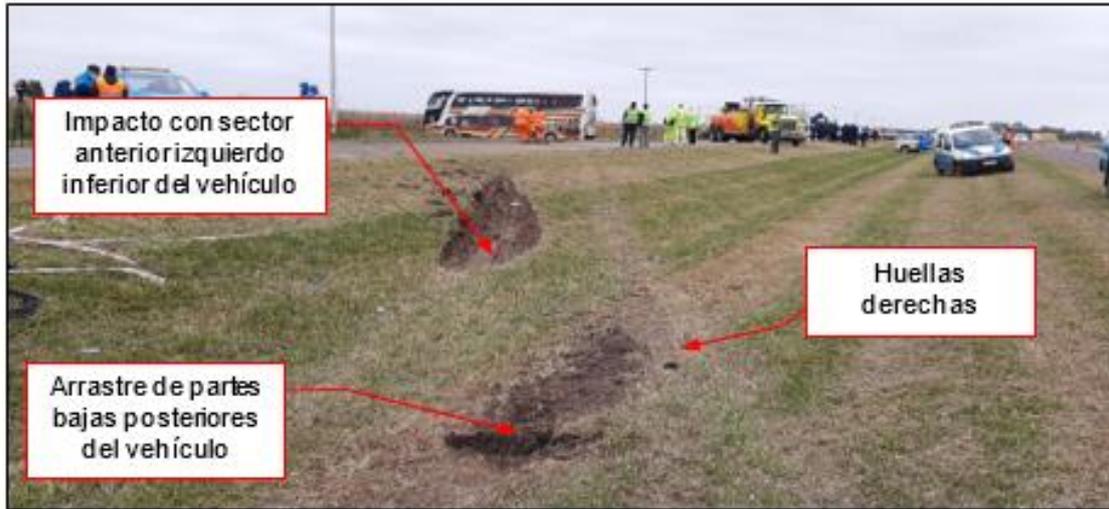
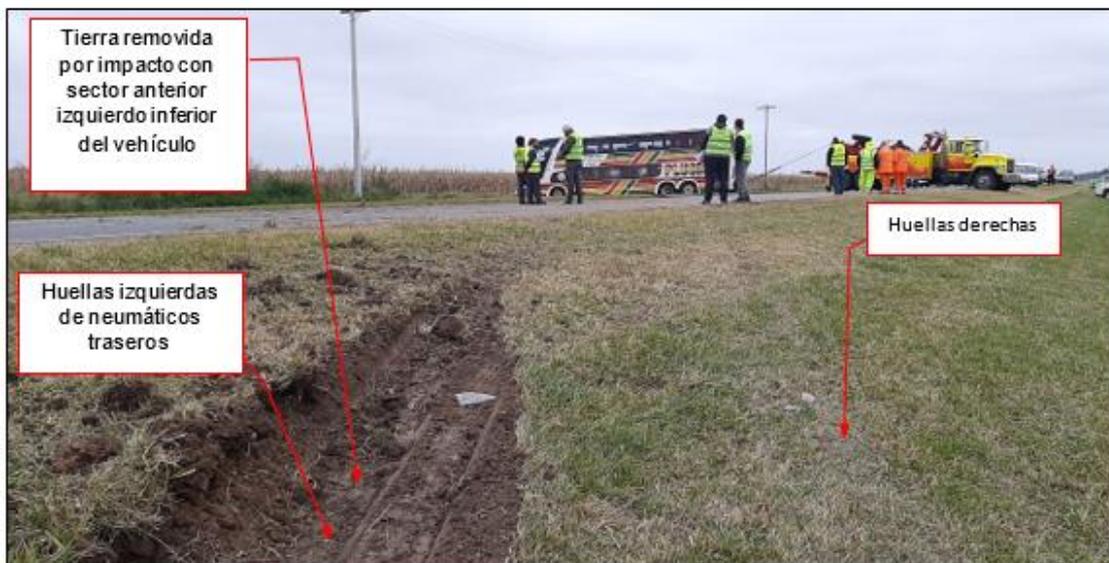
Sobre el cantero central se observan dos áreas con remoción de tierra. La más pronunciada evidencia el impacto del sector anterior izquierdo inferior del vehículo, contra el talud con pendiente positiva del cantero central. Dicho impacto generó un punto de pivoteo sobre el cual el vehículo incrementó su giro anti horario y su desestabilización que posteriormente conduciría al vuelco sobre su lateral derecho. Sobre la remoción de tierra mencionada se observa la impronta de los neumáticos traseros izquierdos del vehículo.

Asimismo, se observa otra zona de remoción de tierra –de menor magnitud que la anterior– en la parte con mayor profundidad de la cuneta del cantero central, que evidencia el arrastre de las partes bajas del sector posterior del vehículo, durante su trayectoria a partir del impacto.

Figura 14. Huellas y zonas de tierra removida sobre el cantero central. Fuente: JST.

Figura 15. Huellas y zonas de tierra removida sobre el cantero central. Fuente: JST.

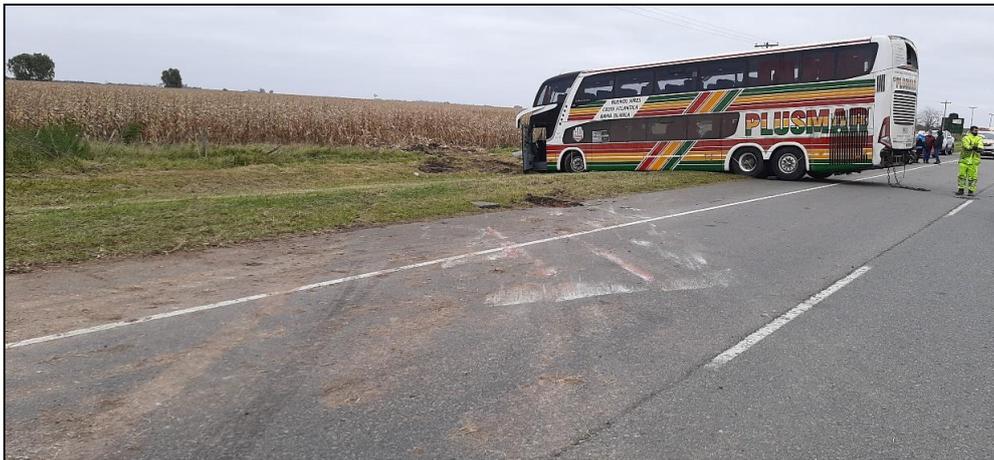
Las huellas concluyen sobre la banquina asfaltada contigua al carril derecho, producto del vuelco y la finalización del contacto entre los neumáticos y la capa asfáltica.

Sobre el carril derecho (o lento) de la mano hacia Miramar, se observan signos de arrastre y transferencia de pintura sobre la calzada, evidenciando la zona donde la parte posterior del lateral derecho del vehículo inicia su contacto con la calzada.

Figura 16. Final de las huellas de derrape derechas e inicio de las marcas de arrastre, producto del vuelco. El vehículo ya se encuentra removido de su posición final. Fuente: JST.

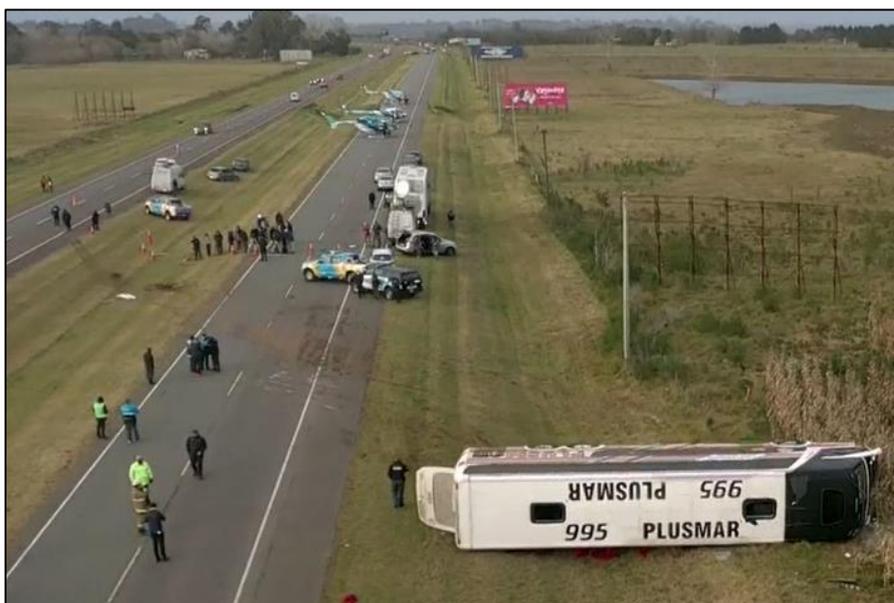
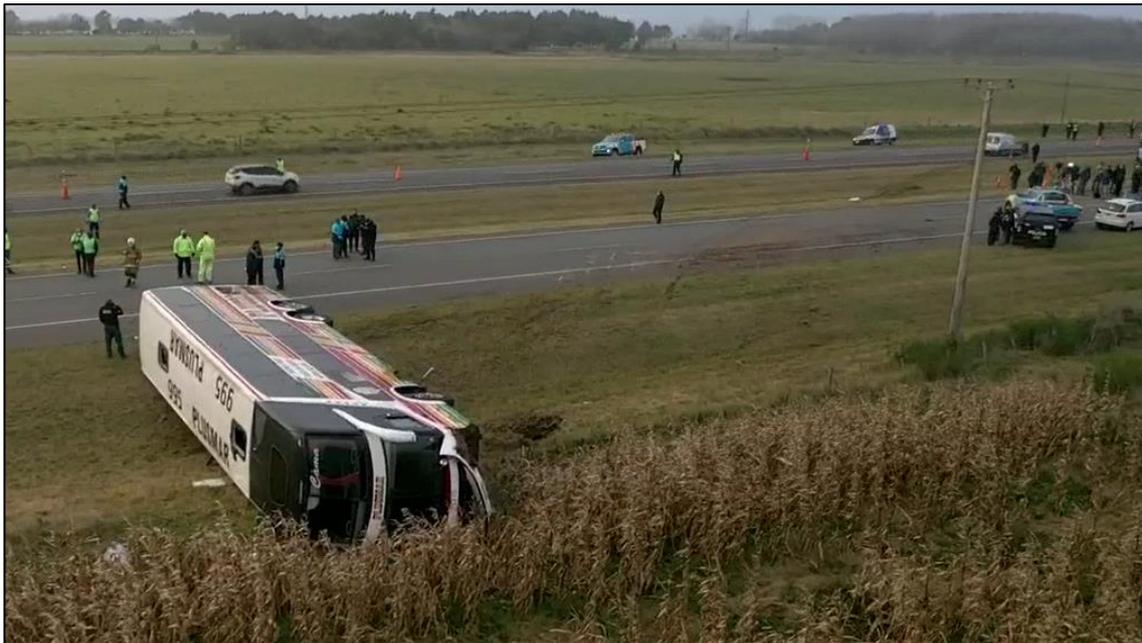
El vehículo alcanzó su punto de reposo sobre la zona de préstamo contigua, con su frente dentro los campos privados adyacentes, apoyado sobre su lateral derecho, posicionado prácticamente perpendicular a la ruta y con su frente orientado hacia los campos linderos.

Figura 17. Posición final del ómnibus. Fuente: JST.

Figura 18. Posición final del ómnibus. Fuente: JST.
