# Informe preliminar

## Suceso automotor

**Tipo de evento:** despiste y caída de altura

**Lugar:** Autovía José Gervasio Artigas (RN 14), km 88, Colonia Elía, Entre Ríos

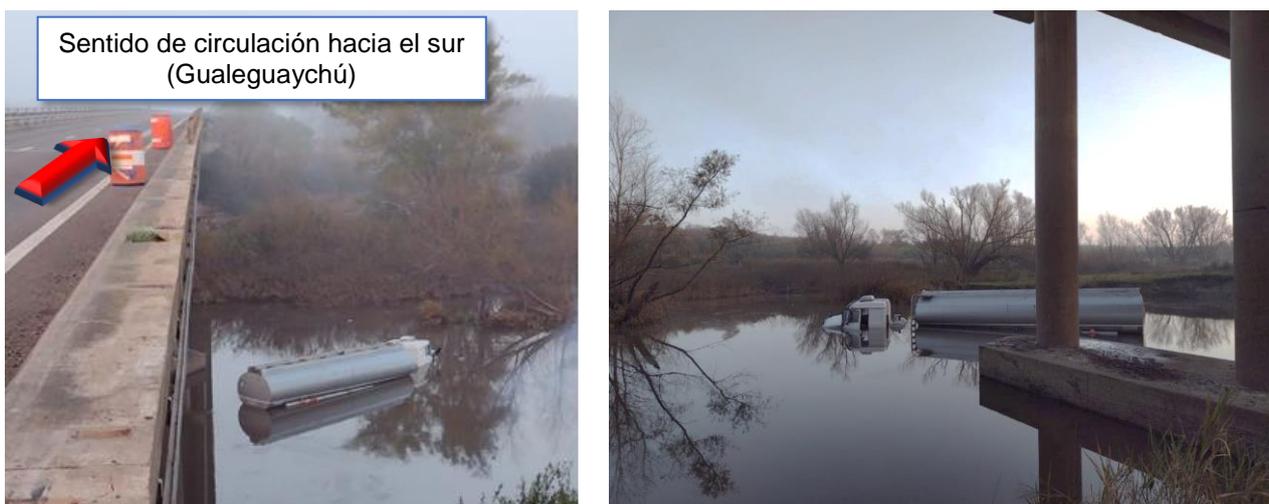
Como consecuencia del impacto, el chofer sufrió lesiones leves y la unidad recibió daños apreciables en la zona frontal derecha de la cabina. Un tramo de 30 metros de la barrera *flex beam*, ubicada sobre el puente, sufrió daño considerable.

Figura 1. Posición final del camión con cisterna y referencia sobre sentido de circulación. Fuente: Caminos del Río Uruguay S.A.

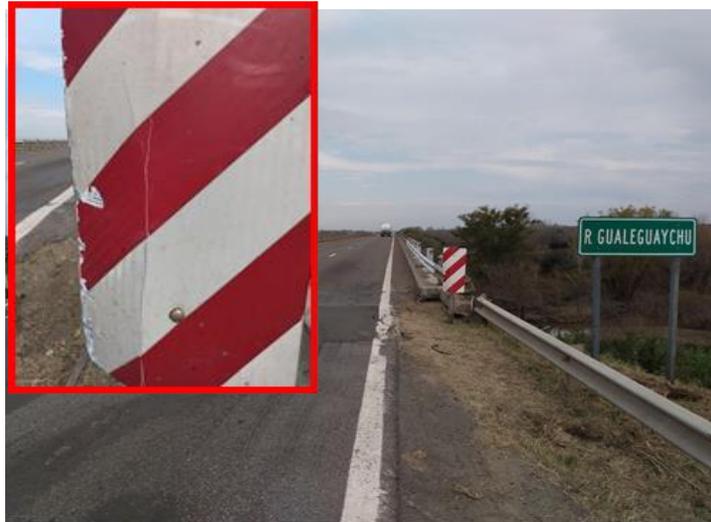
El acceso al puente (Figura 4) estaba señalado con un panel de prevención que, al momento del relevamiento, se encontraba dañado de forma reciente; se observó que la tierra alrededor del poste de madera se encontraba recientemente removida. A unos 3 m hacia el sur de este punto, se encontró un cartel informativo, con fondo verde, que indicaba “R. GUALEGUAYCHÚ”. Sobre el borde oeste de la vía, 163 m antes del acceso al puente, se observó una señal preventiva que indicaba “Puente angosto”.

Figura 4. Panel de prevención, con detalle de daño, y señal informativa en el acceso al puente. Fuente: JST.

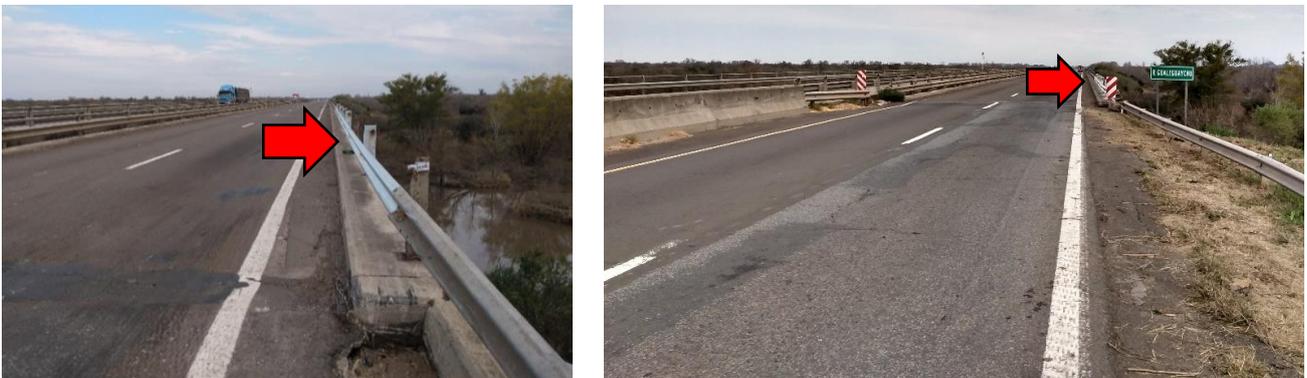
Sobre el puente pudo observarse una barrera semirrígida, tipo *flex beam*, con viga metálica doble onda, anclada a postes metálicos en hormigón, de reciente reparación y colocación. Antes del acceso al puente, la vía estaba delimitada por una barrera semirrígida del lado oeste, mientras que el borde este del doble carril de circulación tenía una barrera rígida de hormigón, tipo New Jersey.

Figura 5. Barreras sobre y antes del puente, luego de ser reparadas (detallado con flecha). Fuente: JST.

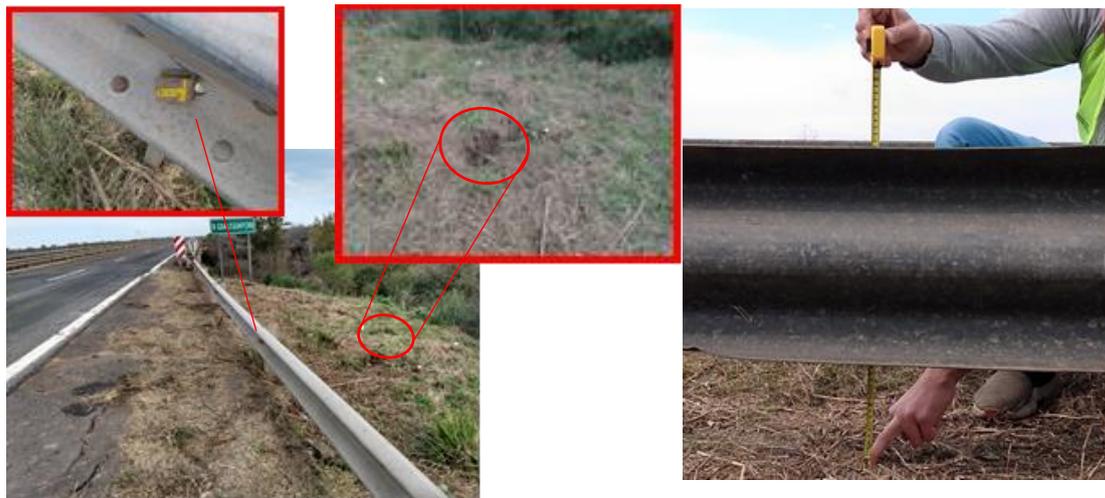
La barrera semirrígida anterior al puente, anclada a la tierra mediante postes metálicos, mostraba signos de haber sido removida temporalmente durante las tareas de rescate del camión, como pudo observarse en videos aportados por Bomberos Voluntarios de Gualeguaychú, y quedó apenas apoyada sobre los postes, ajustada con bulón y tuerca escasamente roscados en su lugar. Algunas de las arandelas tipo “L” con material reflectivo mostraban notorio desgaste (Figura 6).

Figura 6. Estado de las barreras al momento del relevamiento. Fuente: JST.

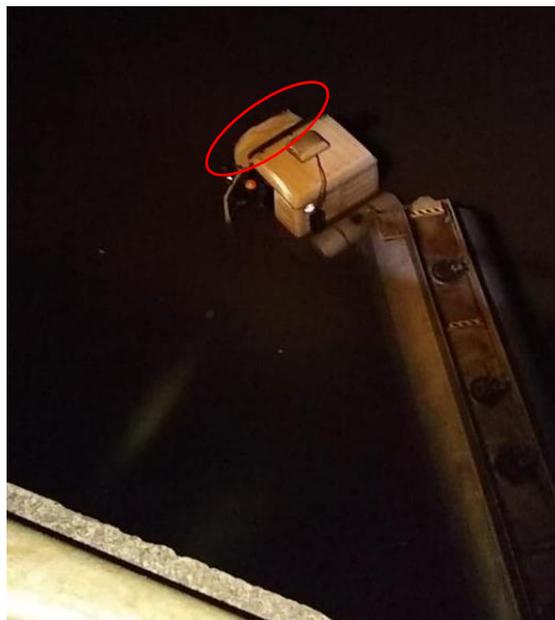
Al momento del arribo, la unidad siniestrada había sido remolcada, por lo que aún no pudo realizarse la constatación de daños. El relevamiento inicial remoto dio cuenta de fotografías que mostraban daños en el sector frontal del camión tractor.

Figura 7. Daños en el sector frontal del camión tractor. Fuente: Accidentología 24 horas–Camioneros.

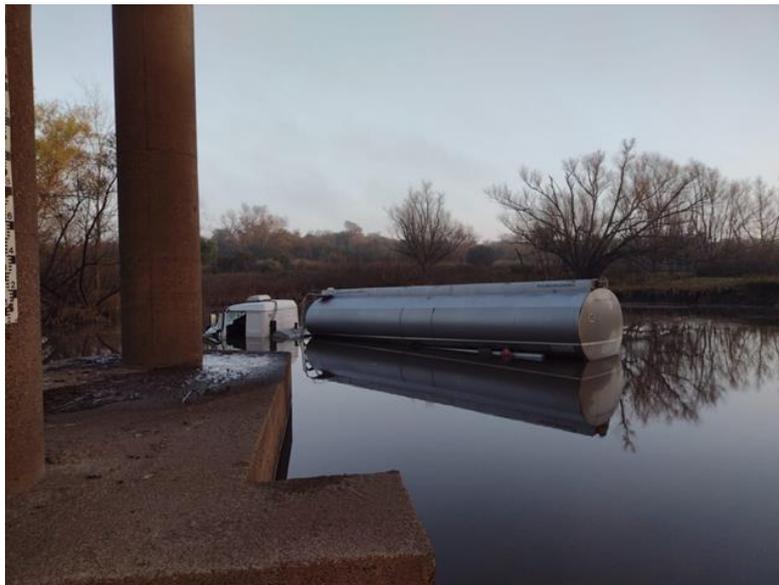
Figura 8. Sin daños ostensibles en el semirremolque. Fuente: Caminos Río Uruguay S.A.

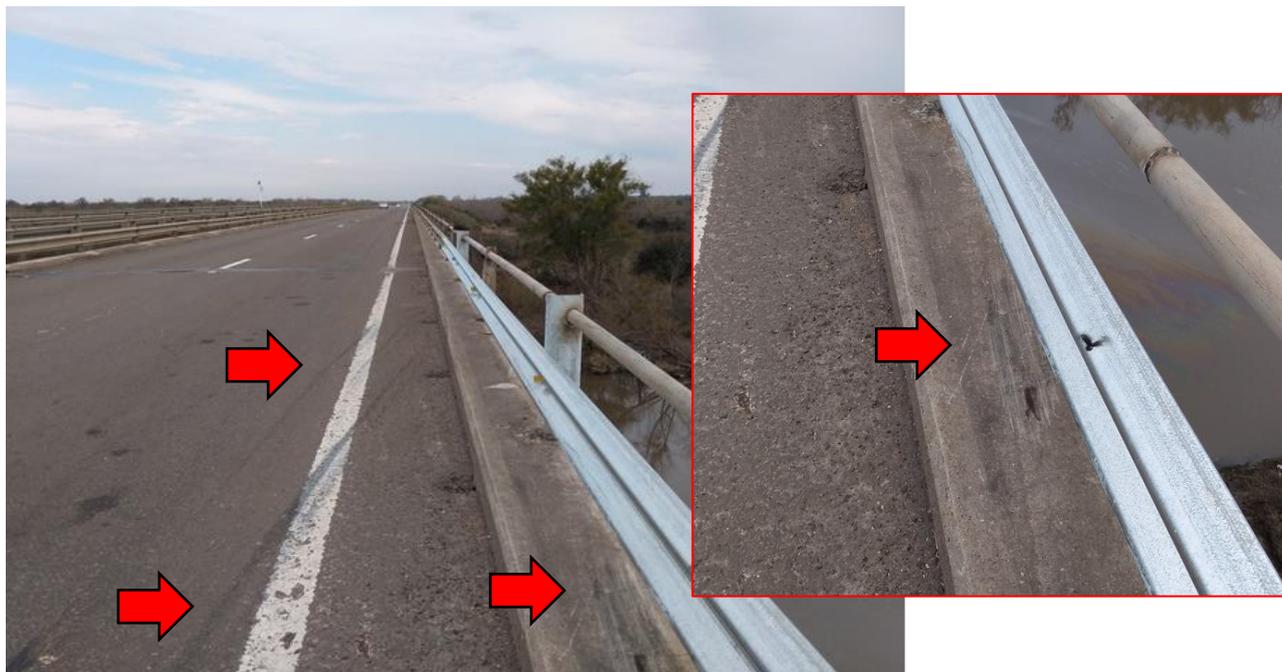
- La determinación del sentido de circulación pudo establecerse a partir de las marcas de neumático presentes en la calzada, que se extendían 29 m sobre el puente y culminaban sobre el borde, en el sector donde se pudo constatar daño y reparación reciente en las barreras laterales.
- Del mismo modo, pudieron constatarse marcas de efracción sobre el guardarruedas, compatibles con el sector central de la parte baja de las unidades involucradas.
- No se constataron elementos que permitan suponer la participación de terceros en la dinámica de colisión.
- No se constataron elementos que permitan suponer maniobras previas a la colisión.

Figura 9. Marcas de neumáticos y efracción sobre la calzada y el guardarruedas.
