Informe preliminar

Suceso automotor

Tipo de evento: colisión múltiple

Lugar: Autopista Panamericana, Ruta Nacional 9, Ramal Escobar, kilómetro 71,600, Campana, Buenos Aires.

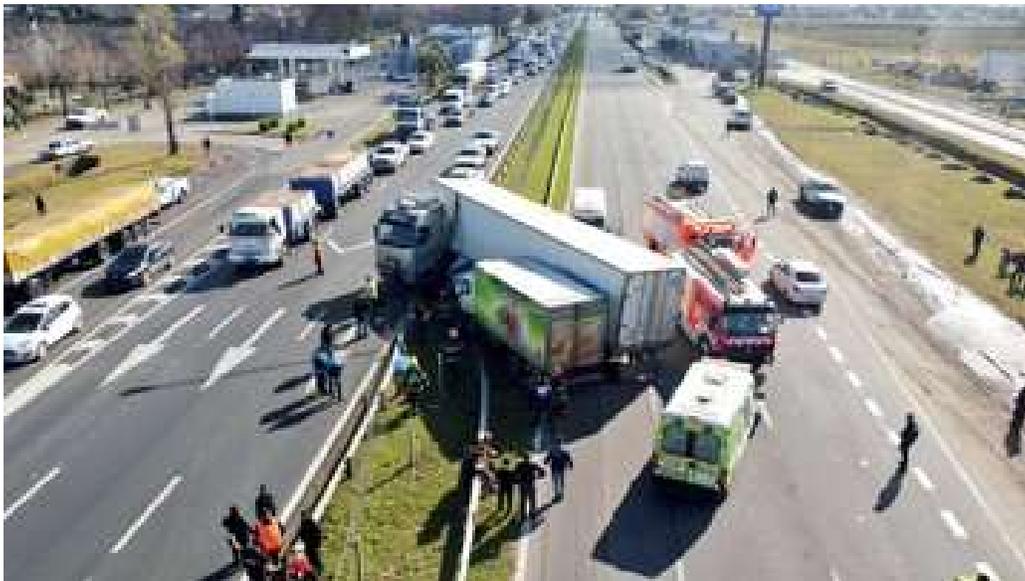
Figura 1. Posición final de los vehículos involucrados. Fuente: [Clarín](#), 2021.

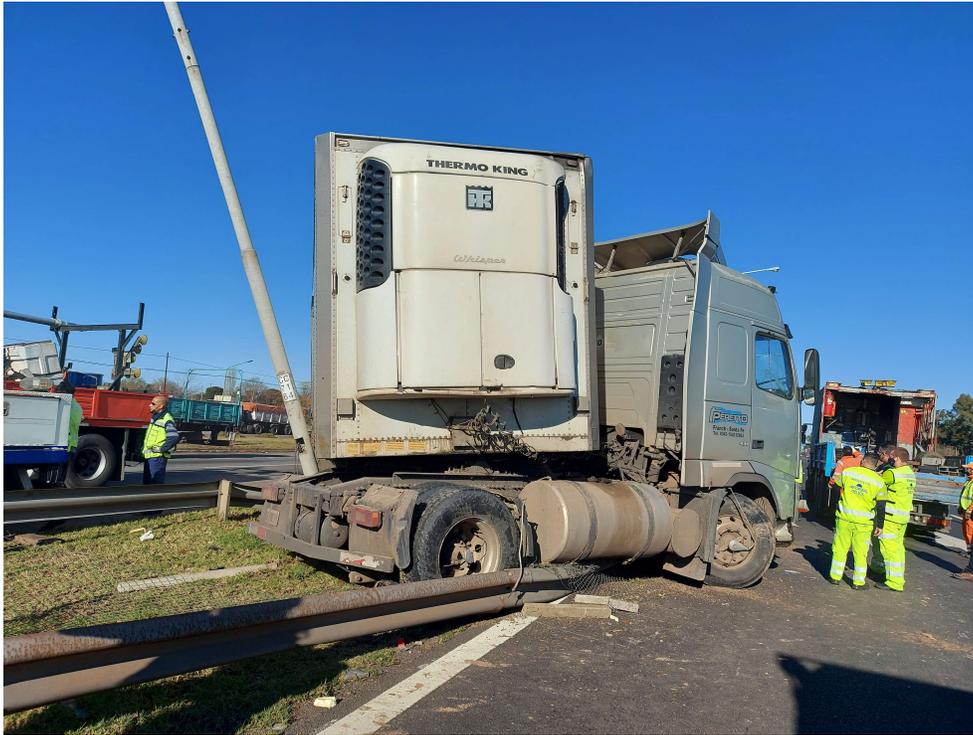
Figura 2. Posición final del Vehículo 1 sobre el cantero central y parte de su unidad tractora sobre la calzada con sentido de circulación hacia la Ciudad Autónoma de Buenos Aires. Fuente: JST, 2021.

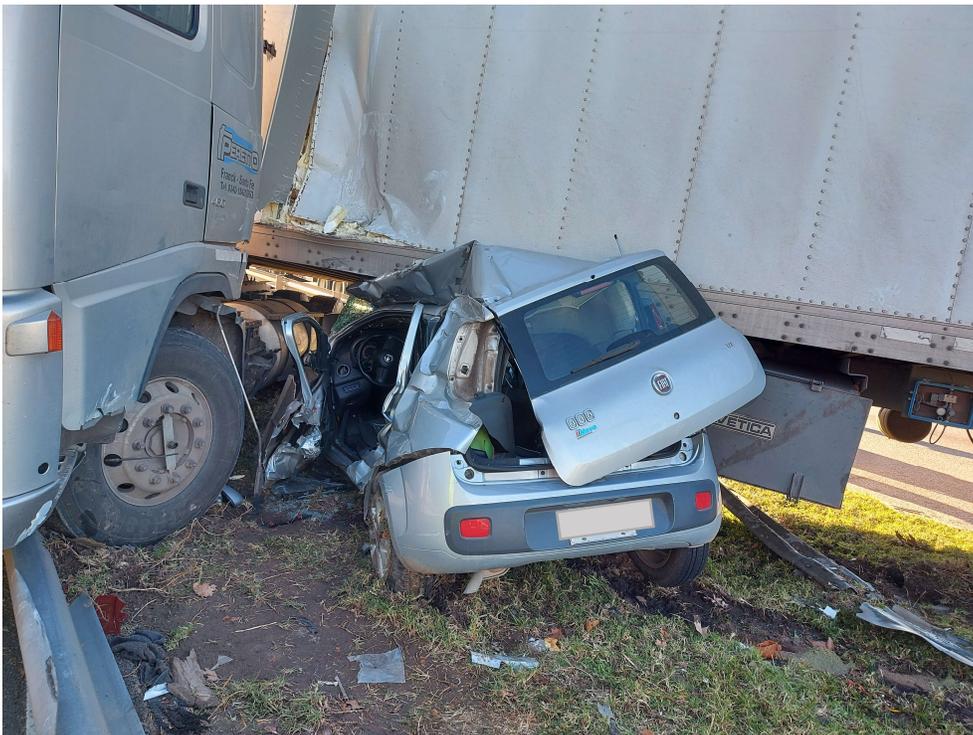
Figura 3. Posición final del Vehículo 3 sobre el cantero central. Fuente: JST, 2021.

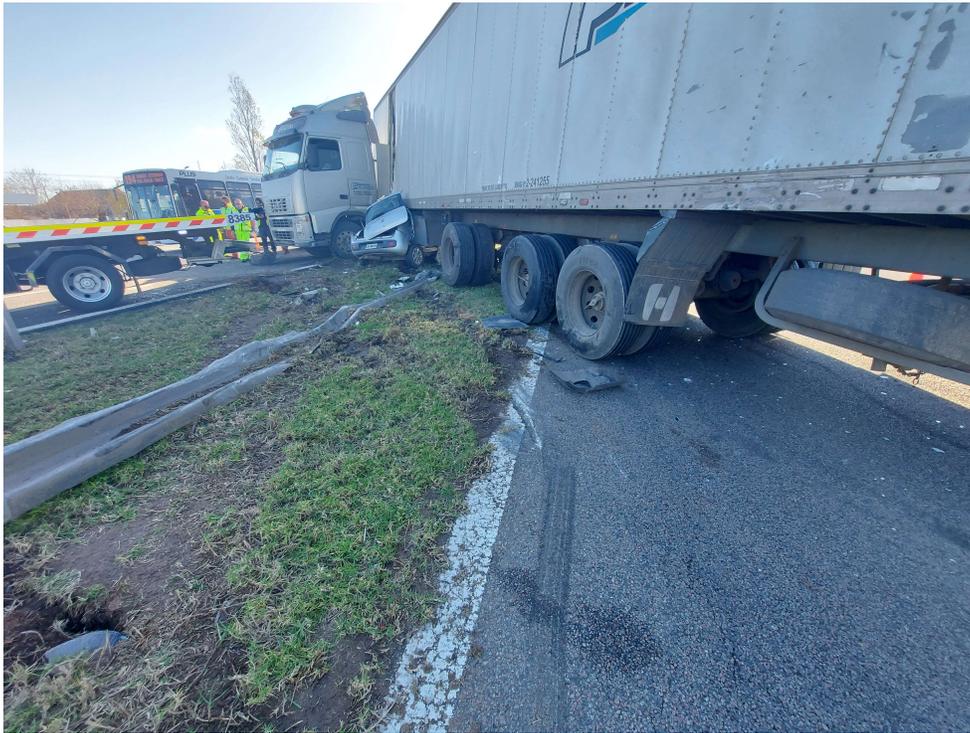
Figura 4. Área de impacto y posiciones finales de los vehículos 1 y 3 sobre cantero central. Fuente: JST, 2021.

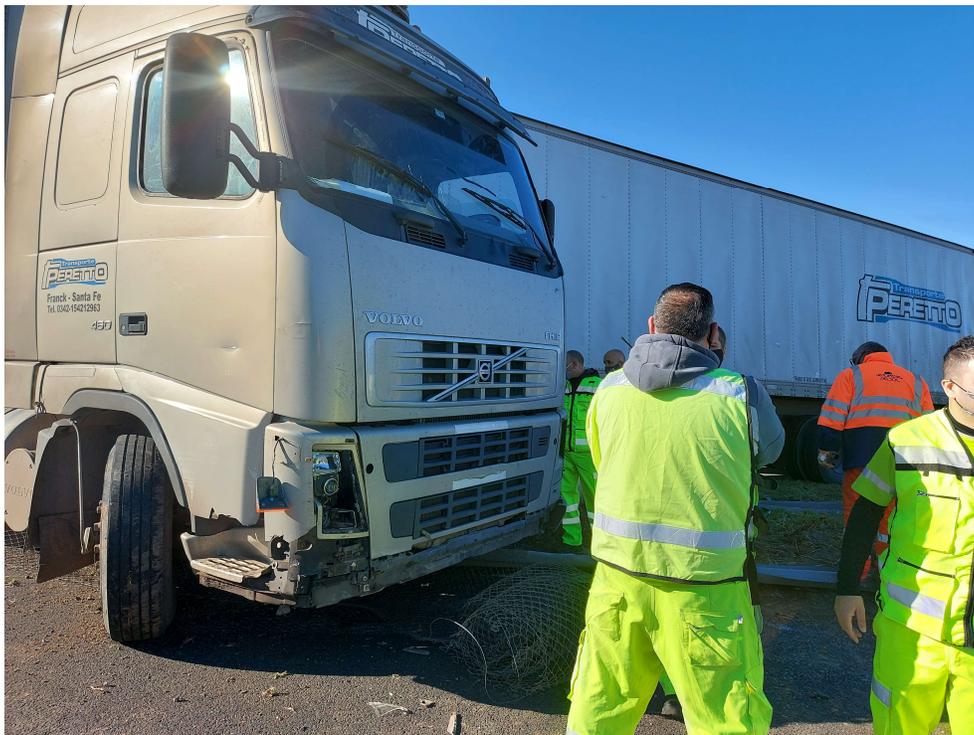
Figura 7. Fotografía de la unidad tractora del Vehículo 1, tomada desde el sector frontal angular derecho.
Fuente: JST, 2021.

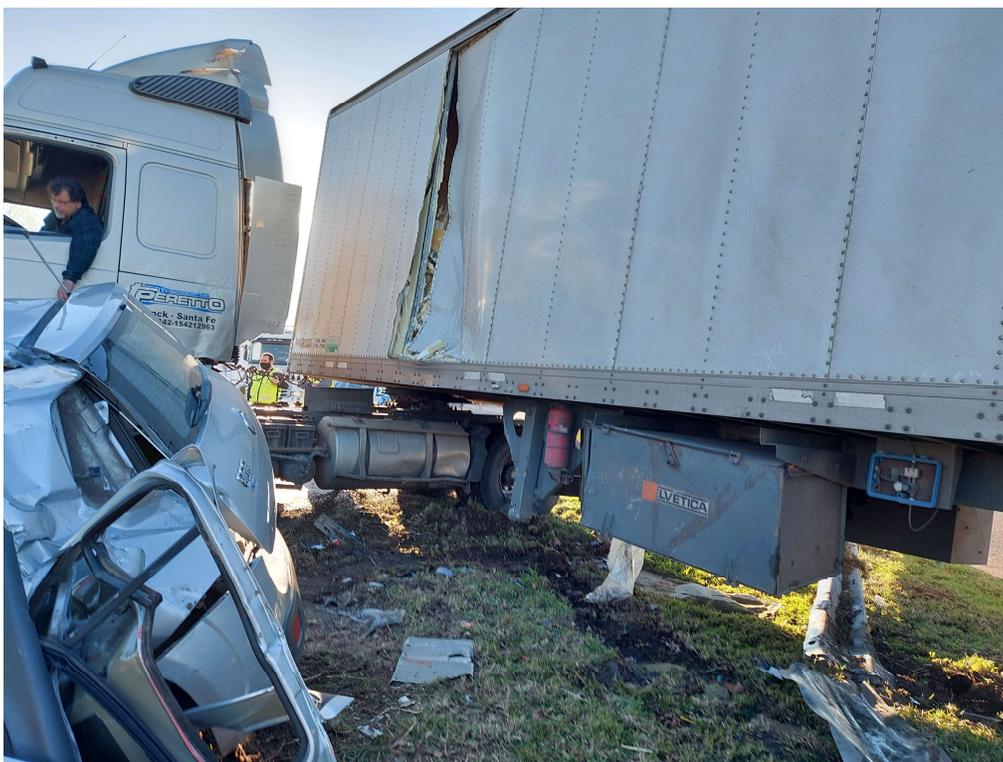
Año modelo	2010	
Revisión Técnica Obligatoria	Resultado	Apto
	Tipo	Transporte Interjurisdiccional (cargas)
	Realizada	08/07/2021
	Vencimiento	08/07/2022
	Estado	Aprobada
RUTA	Clase de carga habilitada	Carga general
	Validación	24/06/2021
Daños	Hundimientos parciales en el sector lateral izquierdo anterior	
Servicio	Ocasión de servicio	A determinar
	Carga transportada	Sin carga
	Origen	Santa Fe
	Destino	Buenos Aires
Sentido de circulación	Vía	Autopista Panamericana, Ramal Escobar
	Desde	Belen de Escobar
	Hacia	Campana

Figura 8. Fotografía del Vehículo 1, tomada desde el sector lateral izquierdo. Fuente: JST, 2021.

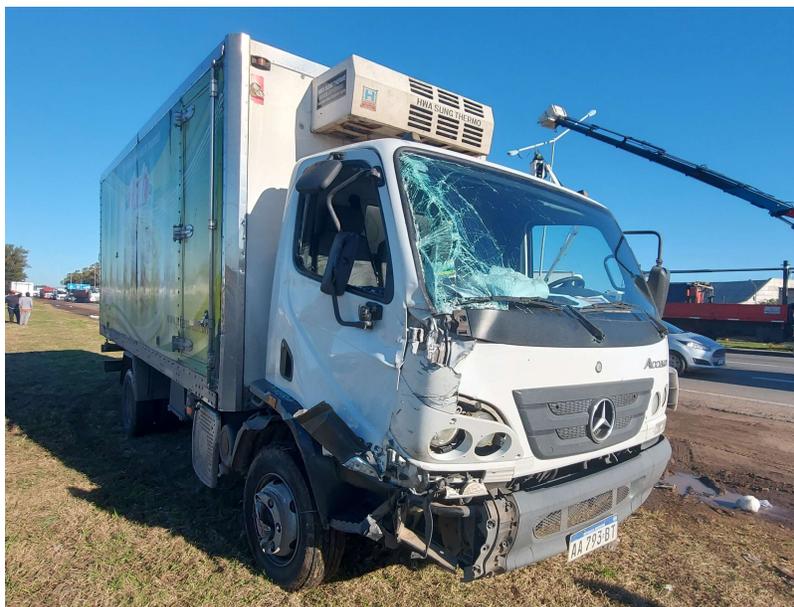
Vehículo 2	Dominio: AA793BT	Tipo: Camión
Categoría	N2: vehículos utilizados para transporte de carga con un peso máximo superior a los tres mil quinientos kilogramos (3500 kg), pero inferior o igual a los doce mil kilogramos (12.000 kg)	
Marca	Mercedes Benz	
Modelo	Accelo 815	
Tipo de caja	Caja cerrada isotérmica con equipo de frío	
Año modelo	2016	
Revisión Técnica Obligatoria	Resultado	Apto
	Tipo	Transporte Interjurisdiccional (cargas)
	Realizada	15/09/2020
	Vencimiento	15/09/2021
	Estado	Vigente
RUTA	Validación	28/04/2021
	Clase de carga habilitada	Carga general
Daños	En el sector oblicuo delantero derecho

Figura 9. Fotografía del Vehículo 2, tomada desde el sector frontal oblicuo delantero derecho. Fuente: JST, 2021.

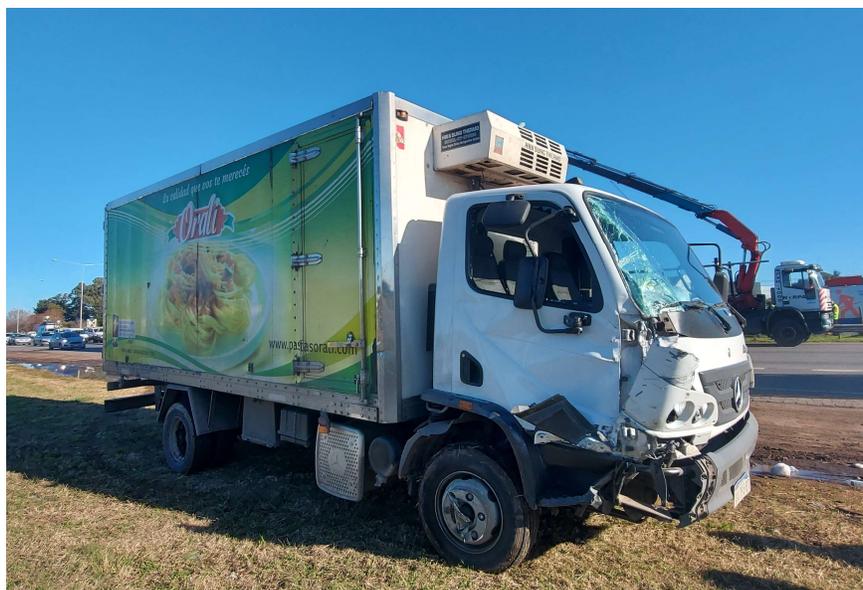
Figura 10. Fotografía del acoplado del Vehículo 2, tomada desde el sector lateral oblicuo derecho. Fuente: JST, 2021.

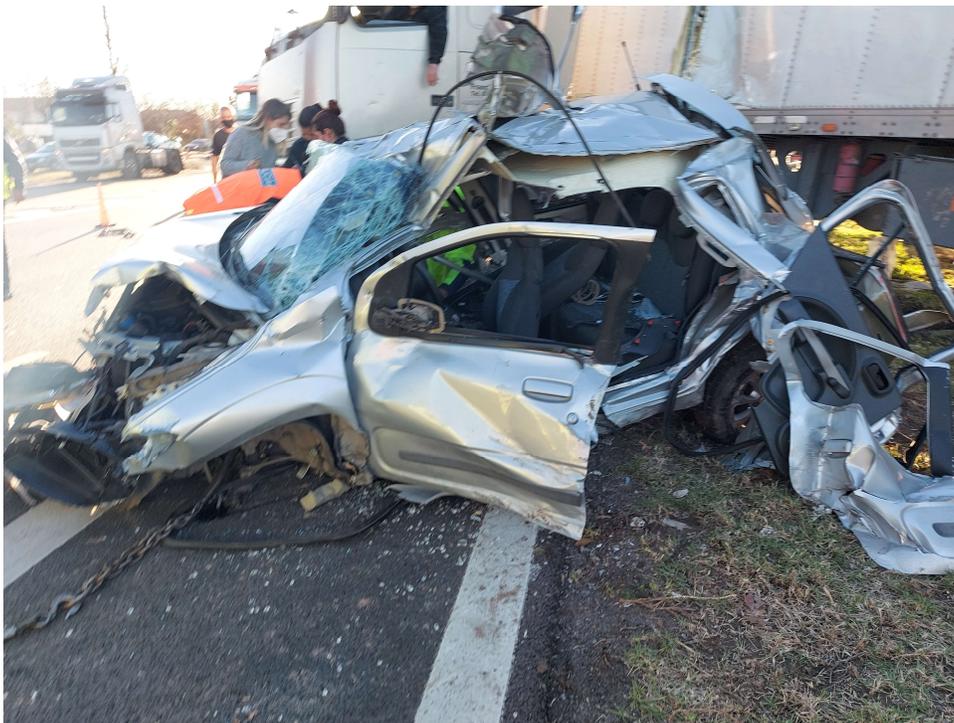
Vehículo 3	Tipo: Automóvil		
Categoría	M1: Vehículo para transporte de pasajeros y que no contenga más de 8 asientos además del asiento del conductor		
Marca / Modelo	Fiat Uno		
Uso	Particular		
Año modelo	2016		
Daños	En toda la estructura		
Sentido de circulación	Vía	Autopista Panamericana, Ramal Escobar	
	Desde	Belén de Escobar	
	Hacia	Campana

Figura 11. Fotografía del Vehículo 3, tomada desde el sector lateral izquierdo. Fuente: JST, 2021.

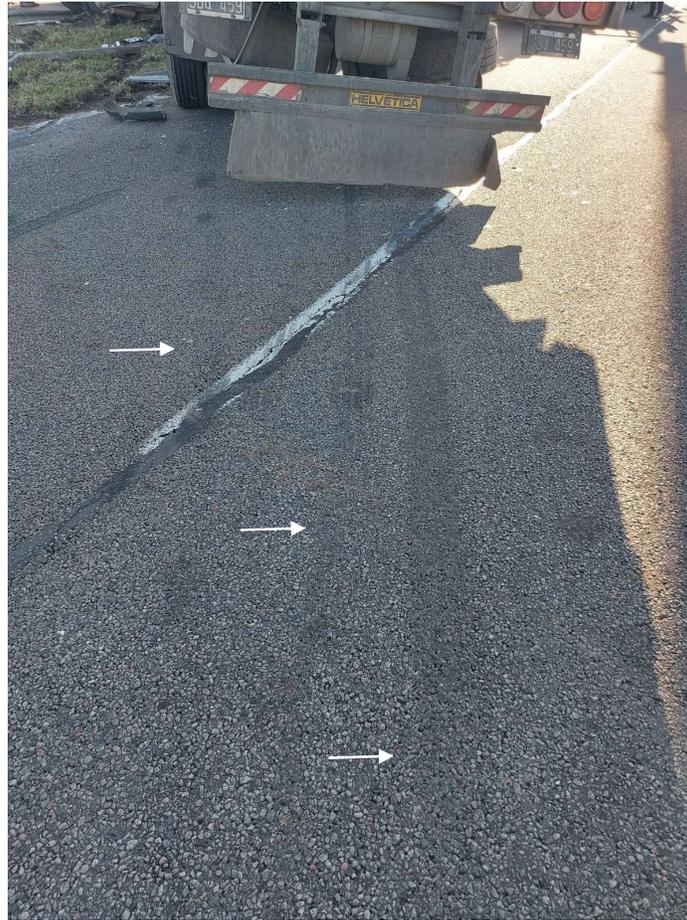
El suceso ocurrió cuando el conductor del Vehículo 1, a la altura del kilómetro 71,600, realizó una maniobra de frenado sobre el carril por el que circulaba y dejó sobre el asfalto huellas de frenado observables de 10,40 m. Al mismo tiempo, el rodado comenzó a atravesar la calzada, de forma oblicua y en dirección hacia el cantero central de la vía.

Figura 12. Fotografía de huellas de frenado duales que atraviesan la calzada correspondientes al Vehículo 1. Fuente: JST, 2021.

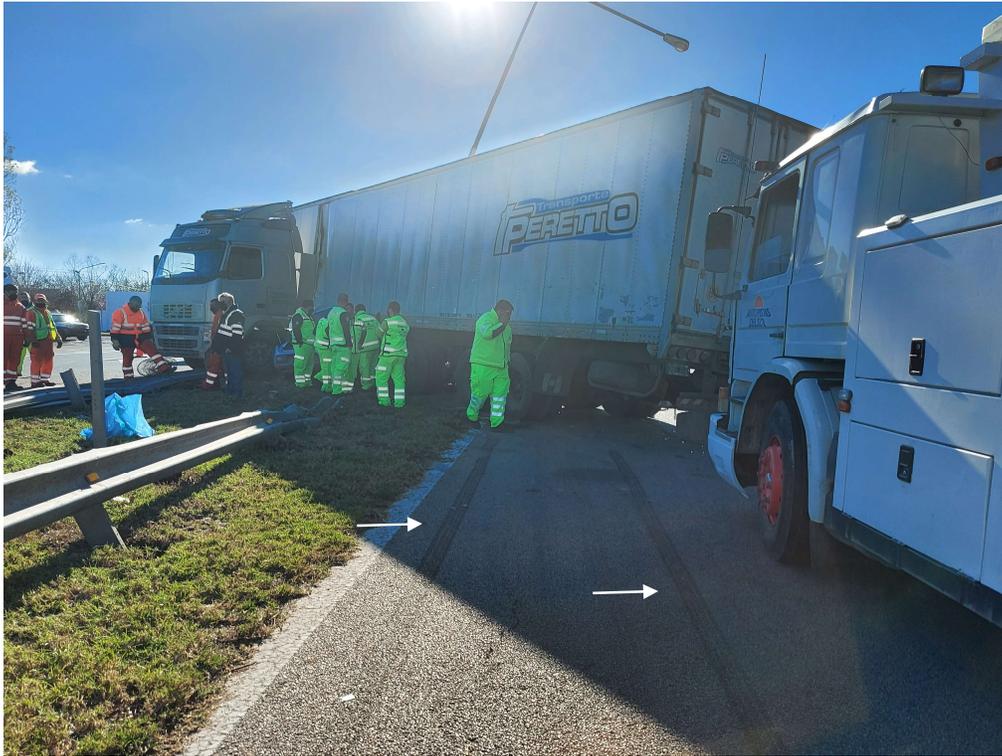
Se observaron sobre el carril izquierdo huellas de frenado de una distancia de 7,60 m y en el área de impacto de los vehículos 1 y 3, entre el límite de la calzada y el cantero central.

Figura 13. Fotografía de huellas de frenado correspondientes al Vehículo 3. Fuente: JST, 2021.

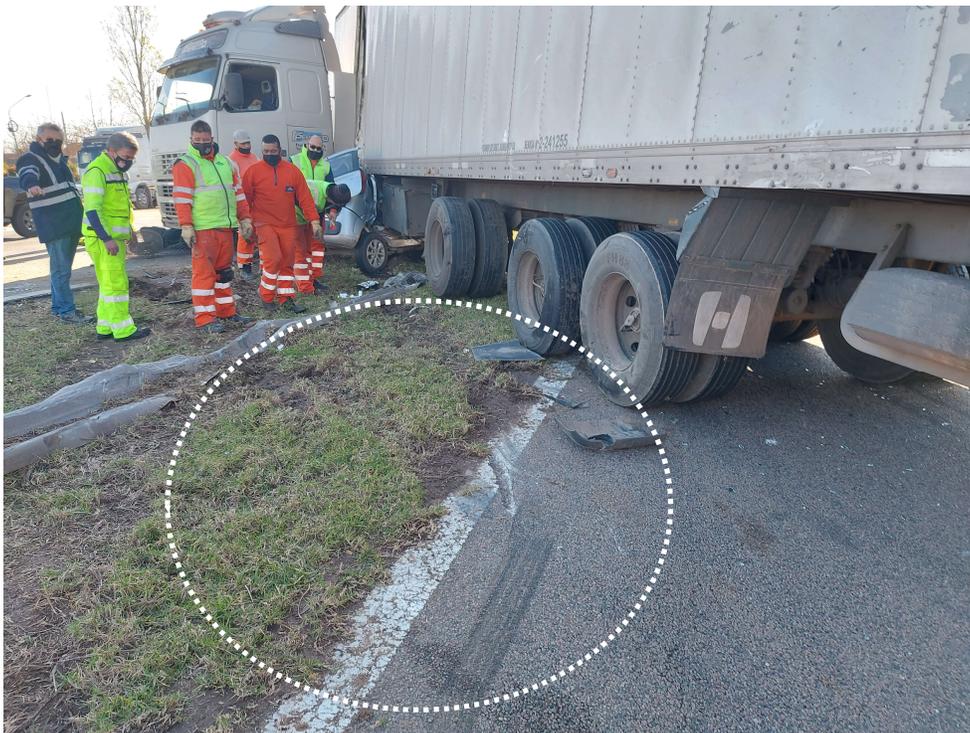
Posterior a esta primera colisión, se produjo una segunda colisión entre el sector frontal del Vehículo 3, que circulaba por el carril izquierdo de la vía, y el sector anterior lateral derecho del Vehículo 1.

Figura 14. Fotografía del área de impacto entre los vehículos 1 y 3. Fuente: JST, 2021.

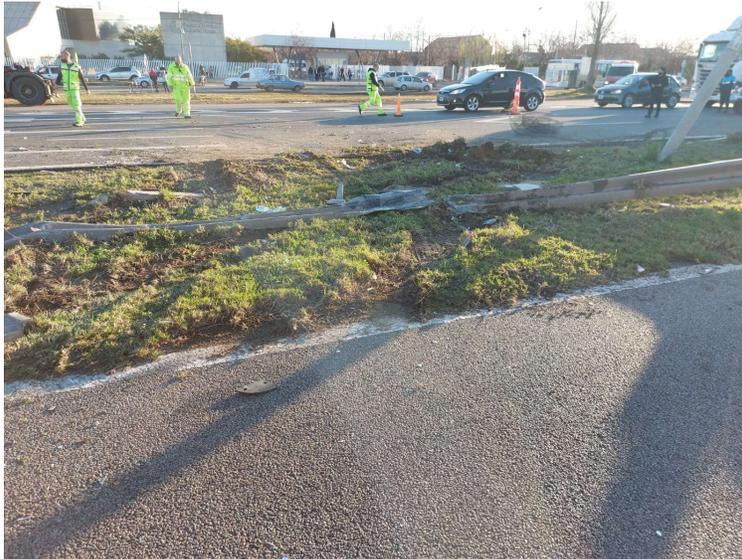
Posterior a las colisiones, los tres vehículos ingresaron al cantero central, dañando y atravesando la barrera de contención metálica de tipo semiflexible y un alambrado en el cantero central que dividía ambos sentidos de circulación.

Figura 15. Fotografía de los daños en la barrera de contención metálica semiflexible. Fuente: JST, 2021.

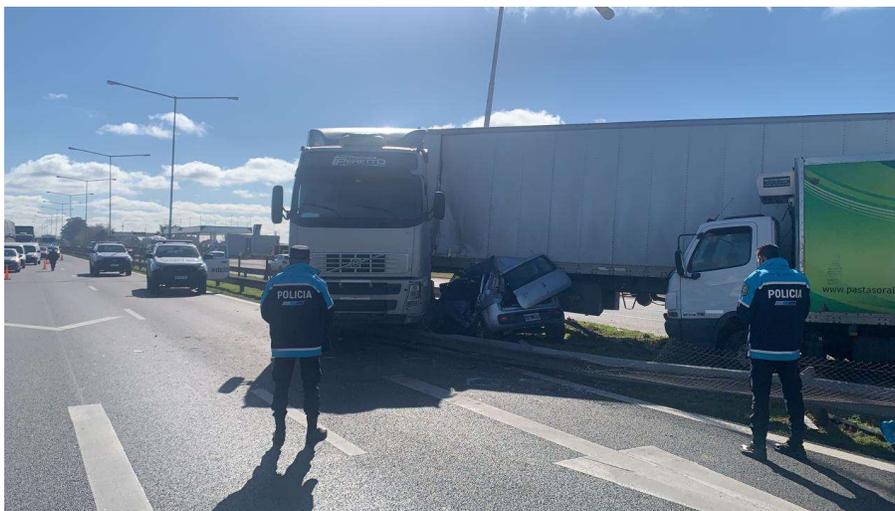
Como posición final, la unidad tractora del Vehículo 1 quedó sobre la vía de circulación opuesta, es decir, desde la ciudad de Zárate hacia la Ciudad Autónoma de Buenos Aires. El semirremolque quedó en contacto a su derecha con un poste de luminaria y, a la izquierda, los otros dos vehículos involucrados culminaron sobre el cantero central.

Figura 16. Fotografía de la posición final de los vehículos involucrados. Fuente: JST, 2021

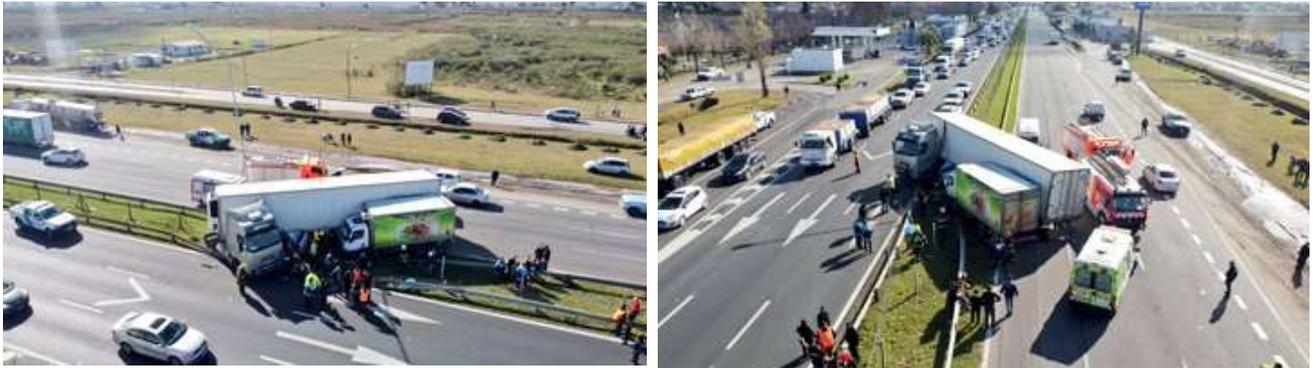
Figura 17. Fotografías de la posición final de los vehículos involucrados. Fuente: [Clarín](#), 2021
