Informe preliminar

Suceso automotor

Tipo de evento: Colisión lateral

Lugar: Eva Perón y Provincias Unidas, Rosario, Santa Fe

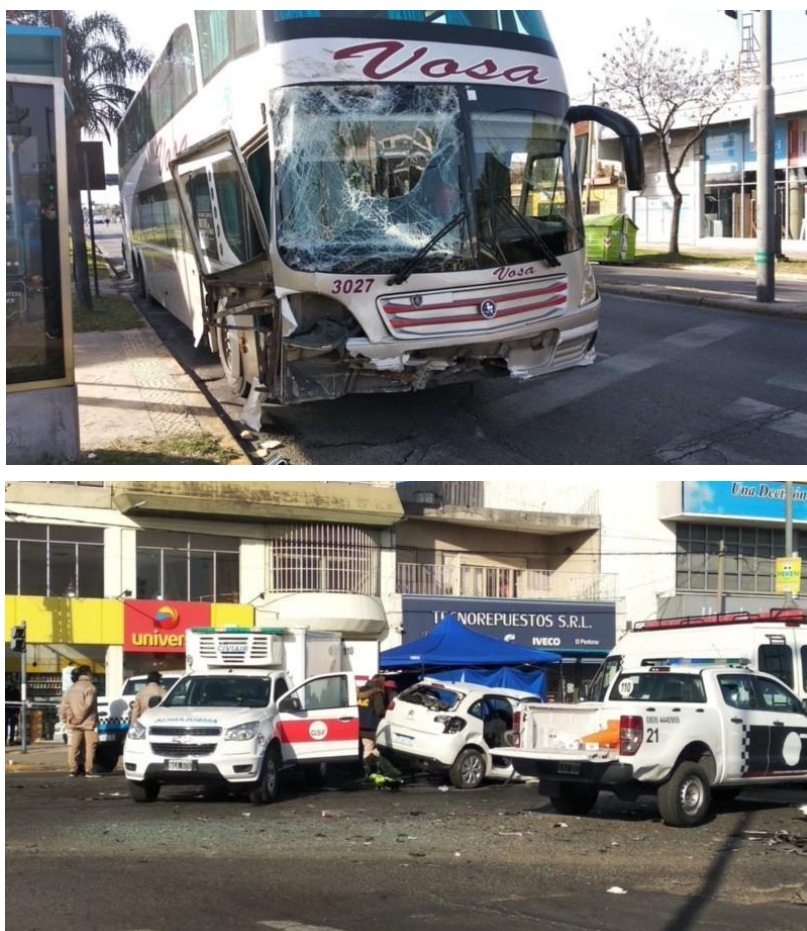
Producto de la colisión, el vehículo de mayor porte continuó su trayectoria poscolisión e impactó con las defensas de una estación de servicio y un kiosco de diarios, sobre la vereda norte de Avenida Eva Perón, deteniéndose, con el frente orientado hacia el cardinal oeste, a la altura de calle Ecuador. Por su parte, el automóvil culminó su recorrido poscolisión cercano al punto de impacto, sobre Avenida Eva Perón, con su frente orientado hacia el cardinal oeste.

Figura 1. Posición final de las unidades involucradas. Fuente: [La voz de Rosario](#), 2021.

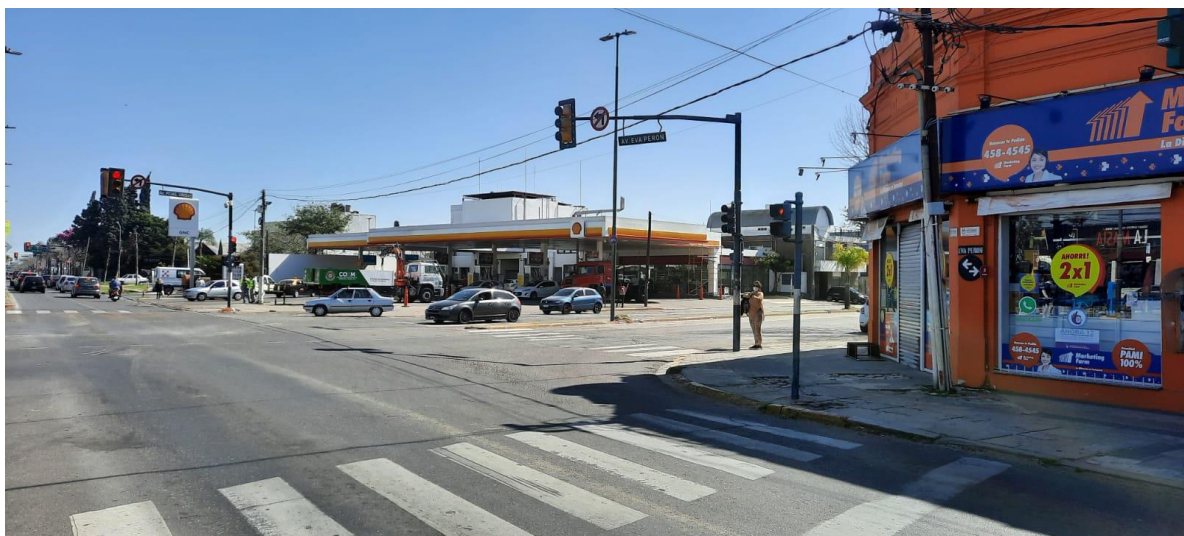
Figura 3. Toma desde Avenida Eva Perón hacia el cardinal noroeste. Fuente: JST.

La intersección se encontraba semaforizada, aunque no se tiene registro sobre el estado de funcionamiento al momento del suceso. Sobre los brazos de los semáforos se observaron carteles que prohíben los giros a la izquierda (Figura 3).

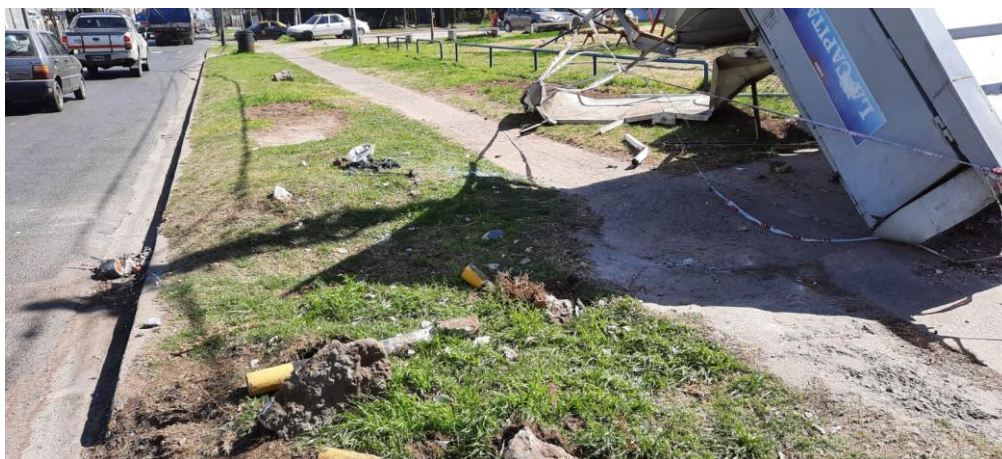
Durante la inspección pudieron comprobarse daños en la infraestructura vial (Figura 4):

- Postes demarcatorios arrancados
- Daños estructurales en un puesto de diarios

Figura 4. Daños en la vía. Fuente: JST.

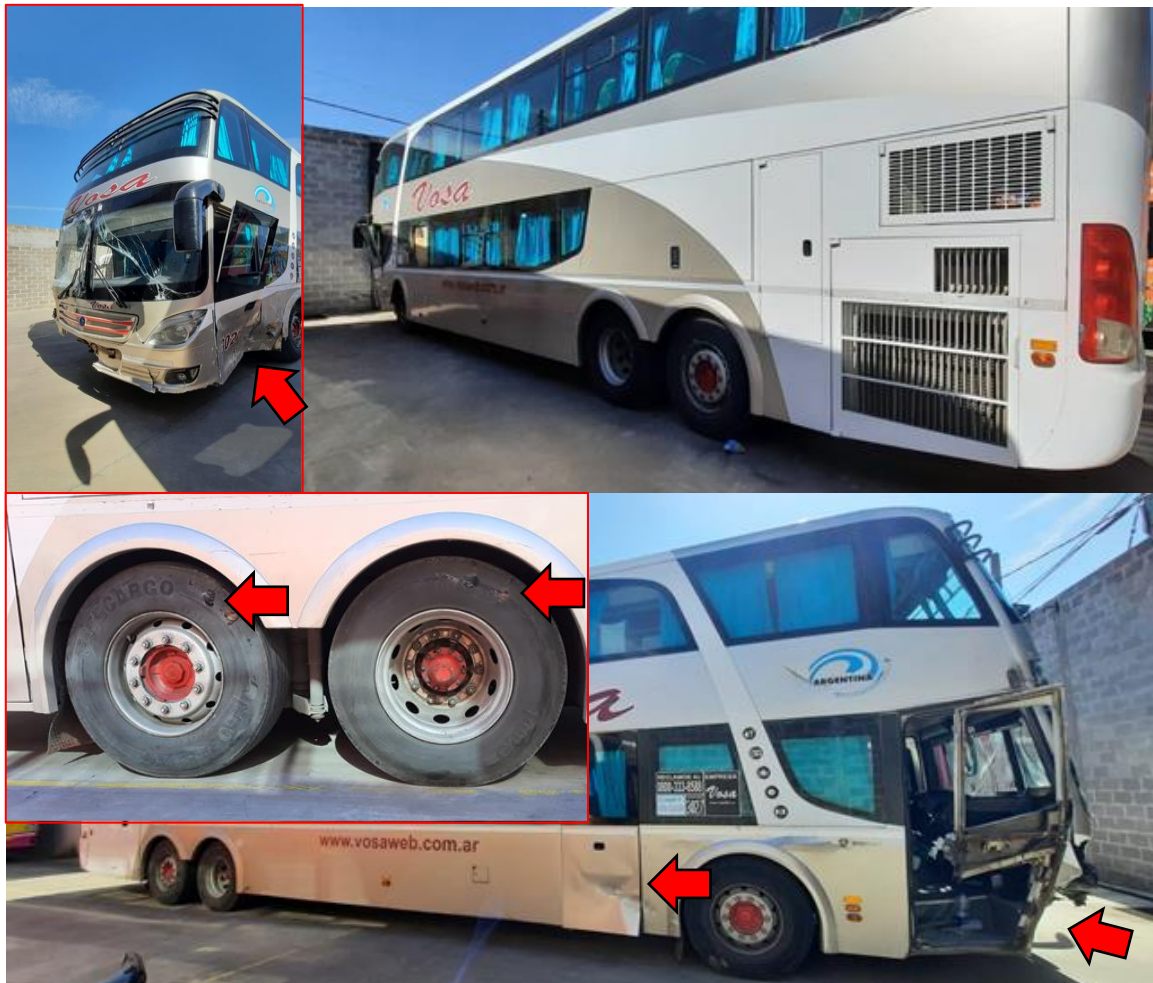
Figura 5. Daños en el Vehículo 1. Fuente: JST.

Durante la inspección realizada en el depósito judicial (Figura 5), pudieron constatarse los siguientes daños:

- Impacto en el sector lateral anterior izquierdo, con daño en la estructura de la puerta de acceso de los choferes; astillado del parabrisas y de la ventana correspondiente al baño de la unidad.
- Impacto en el sector frontal medio y frontal derecho, con daño en ambas puertas de acceso de los pasajeros; astillado del parabrisas; paragolpes quebrado y desprendido; daños por raspado en el sector lateral anterior derecho, y ausencia del espejo retrovisor derecho. Neumáticos delanteros y traseros con marcas y vestigios de transferencia.

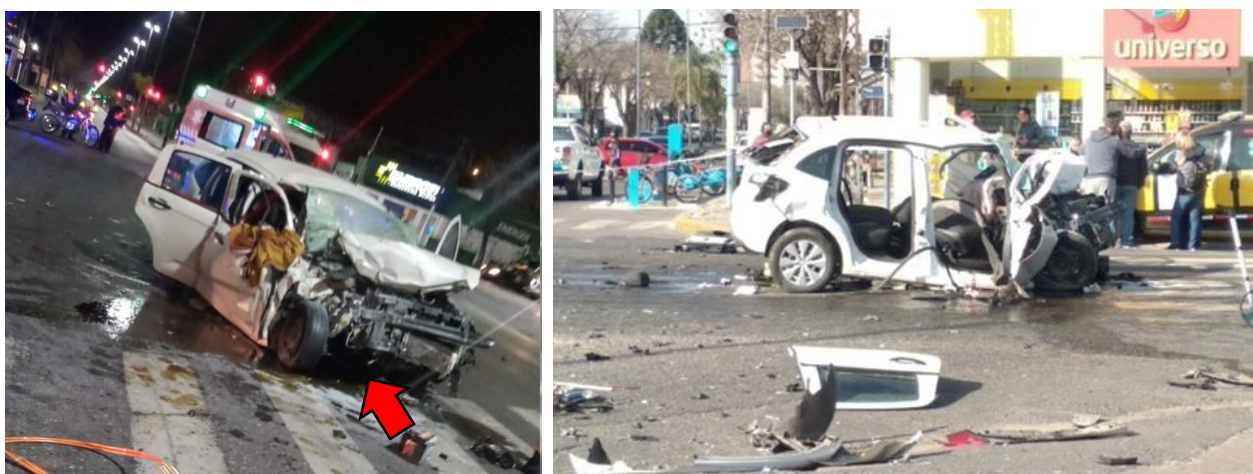
Figura 6. Daños en el Vehículo 2. Fuente: [Aire de Santa Fe](#) y [Rosario 3](#), 2021.

Si bien no pudo realizarse la inspección de la unidad, del registro fotográfico de medios y judicial (Figura 6), pudieron constatarse los siguientes daños:

- Impacto en el sector frontal derecho, con paragolpes dañado y desprendido; daños ostensibles en el capó; techo hundido; parabrisas astillado; neumáticos y llanta derecha delantera dañados; *airbags* delanteros activados.
- Cortes de rescate en puertas y parantes de las cuatro puertas.

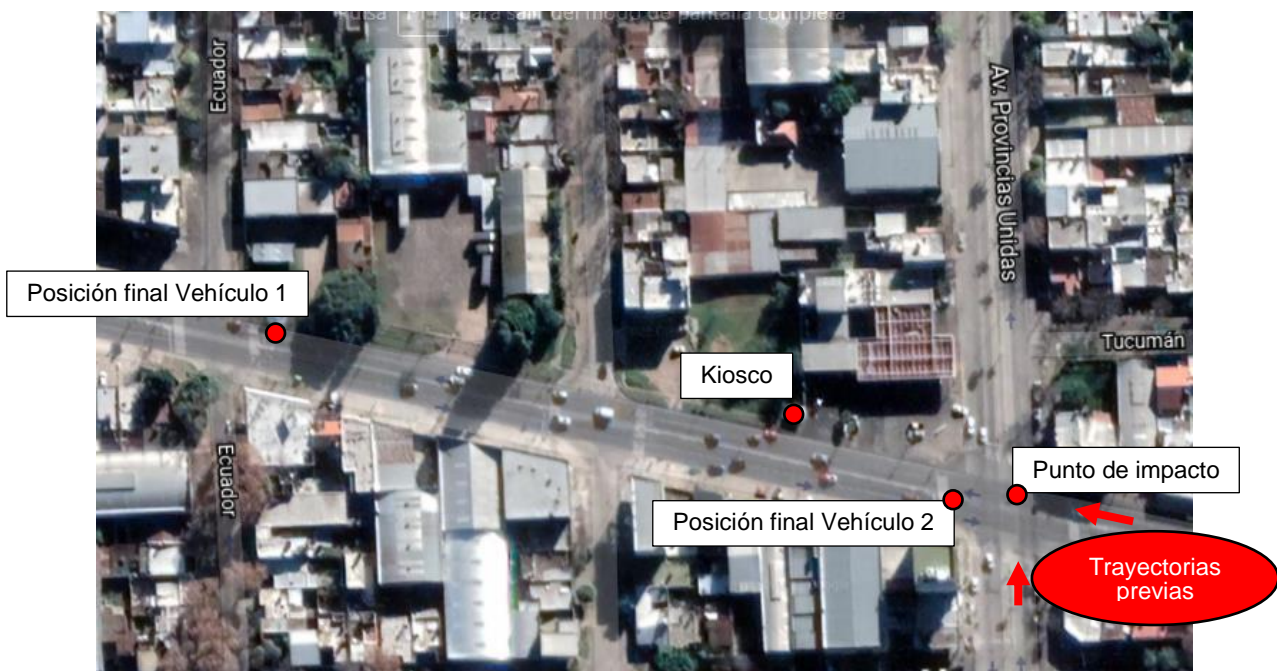
Sobre el cuadrante noreste de la intersección de las mencionadas vías, por causas que aún son objeto de investigación, el automóvil colisionó con su parte frontal derecha el sector lateral anterior izquierdo del ómnibus. Esto se desprende de la coincidencia virtual de los sectores con daños por impacto de las unidades involucradas.

Figura 6. Secuencia fáctica, posiciones finales y daños. Fuente: JST con imágenes de Google.

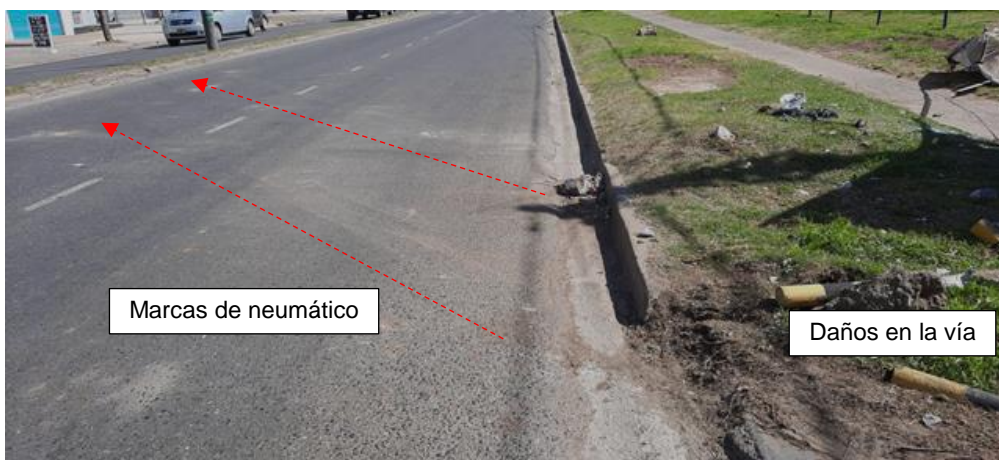
Producto de la colisión, el vehículo de mayor porte continuó su trayectoria poscolisión e impactó con las defensas de una estación de servicio y un kiosco de diarios, sobre la vereda norte de Avenida Eva Perón (origen de los daños sobre el sector derecho de la unidad), para luego cambiar de carril, atravesando el cantero central de la avenida, retomando luego su anterior trayectoria de marcha, deteniéndose, con el frente orientado hacia el cardinal oeste, a la altura de calle Ecuador, unos 200 m luego de la colisión. Esto último pudo constatare a partir de las marcas de neumático que se alejaban del sector con daños en la infraestructura de la vía, y se dirigían hacia el cantero central de la Avenida Eva Perón (Figura 7).

Figura 7. Vestigios que indican la trayectoria poscolisión del Vehículo 1. Fuente: JST.

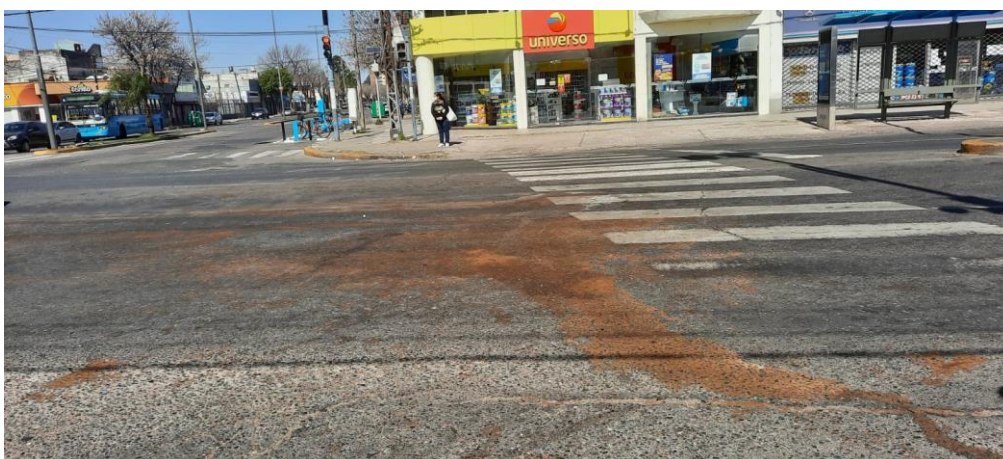
Por su parte, el automóvil culminó su recorrido poscolisión cercano al punto de impacto, luego de hacer una rototraslación en sentido antihorario, sobre Avenida Eva Perón, con su frente orientado hacia el cardinal oeste. Sobre el punto de inmovilidad final quedó una mancha de líquido estático.

Figura 8. Vestigios de la posición final del Vehículo 2. Fuente: JST.
