Informe preliminar

Suceso automotor

Tipo de evento: Vuelco

Lugar: RN 7, kilómetro 1180, Polvaredas, Las Heras, Mendoza

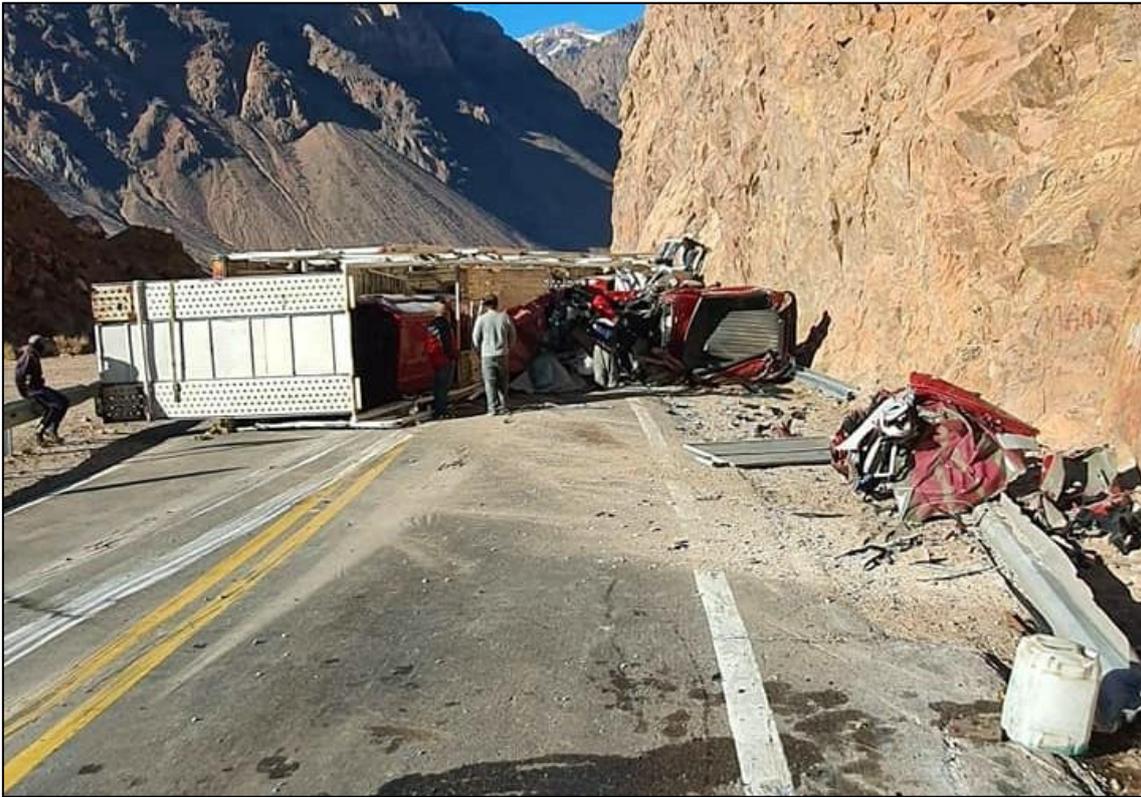
Figura 1. Posición final del camión tractor y semirremolque (mosquito) volcado sobre su lateral derecho y con su frente orientado hacia el cardinal sur. Además, se observa parte de la carga transportada destruida. Fuente: GUM Uspallata LH, 2021.

Como consecuencia del suceso, el chofer sufrió lesiones moderadas, la unidad sufrió daños estructurales apreciables en toda la unidad y las *pick up* transportadas resultaron con daños materiales totales, incluso una de ellas cayó al precipicio y quedó sobre el arroyo seco. Asimismo, se produjeron daños en la infraestructura vial, por rotura de cinta asfáltica y deformación con desprendimiento de la defensa lateral del sector derecho (oeste) del puente.

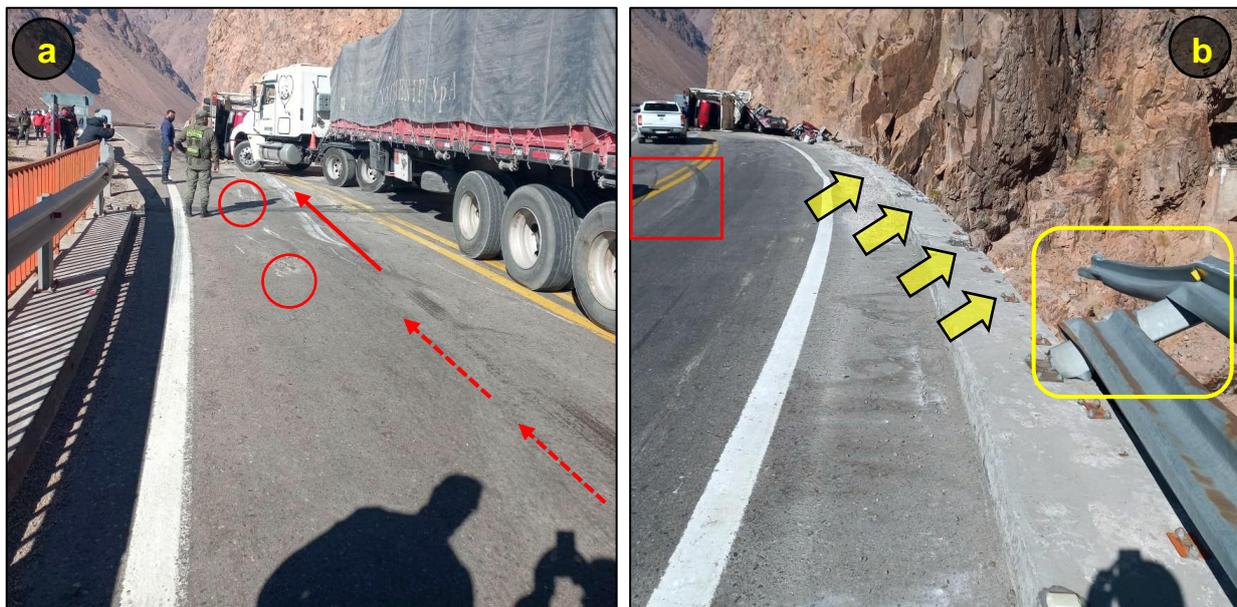
Figura 3. Fotografías del lugar del suceso: a) improntas neumáticas discontinuas, rotura de carpeta asfáltica y marcas de fricción, todas sobre la superficie del carril izquierdo (cardinal este, opuesto al de circulación); b) faltante de la defensa lateral derecha (oeste, en sentido de circulación) sobre el puente. También se logran visualizar improntas neumáticas curvas sobre la doble línea amarilla. Fuente: GUM Uspallata LH, 2021.

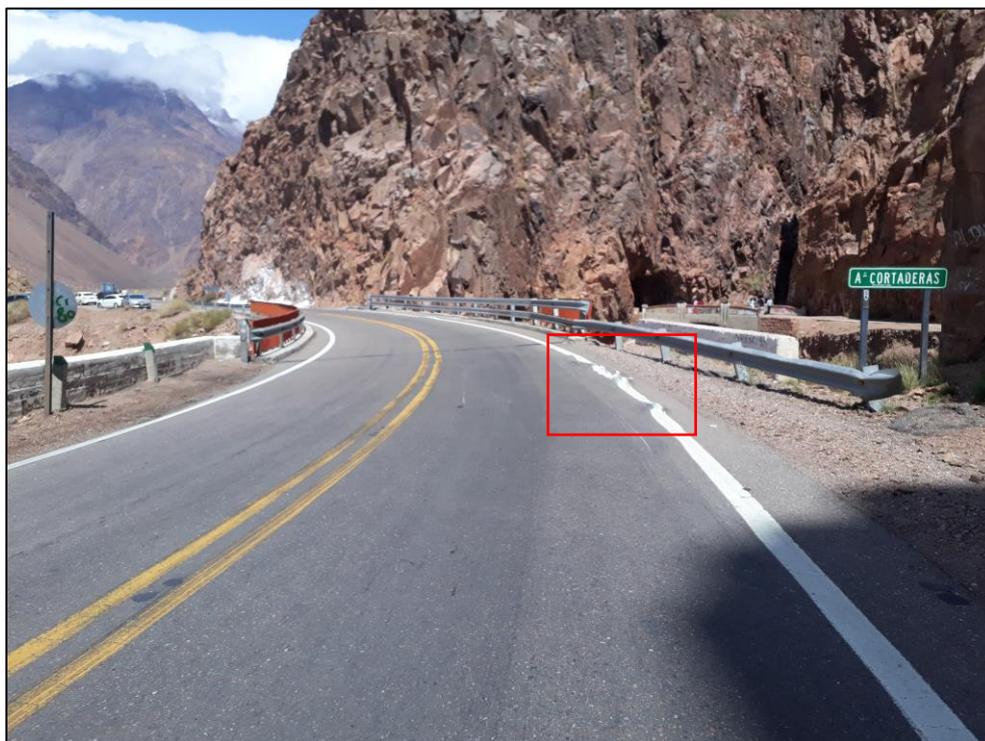
En este sector de la ruta, más específicamente en el borde externo oeste y sobre la línea continua blanca que señala el borde externo de la calzada, se detectaron ondulaciones pronunciadas sobre la carpeta asfáltica, justamente próximas al inicio del puente (sentido norte-sur).

Esta falla o daño es una deformación física del tipo plástica, caracterizada por la presencia de ondas en la superficie del pavimento, perpendiculares a la dirección del tránsito.

Figura 7. Panorámica desde la posición del conductor previo al lugar del accidente. Obsérvese el inicio del puente y las características de la vía, en especial las ondulaciones del borde externo derecho sobre línea blanca. Fuente: JST, 2021.

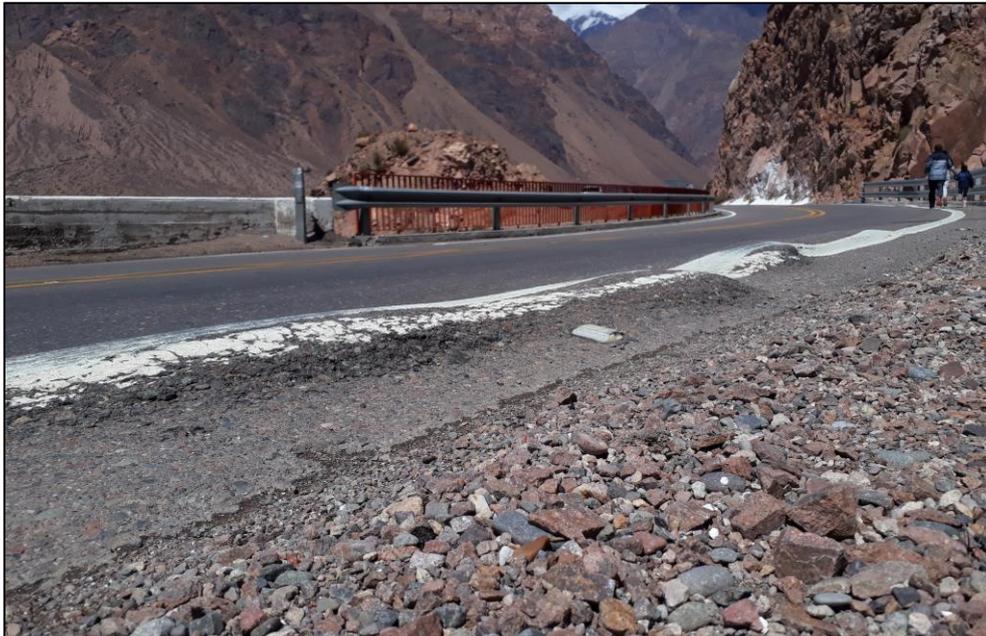
Figura 8. Ondulaciones en el borde externo oeste de la curva, próximo al inicio del puente (N-S). Fuente: JST, 2021.

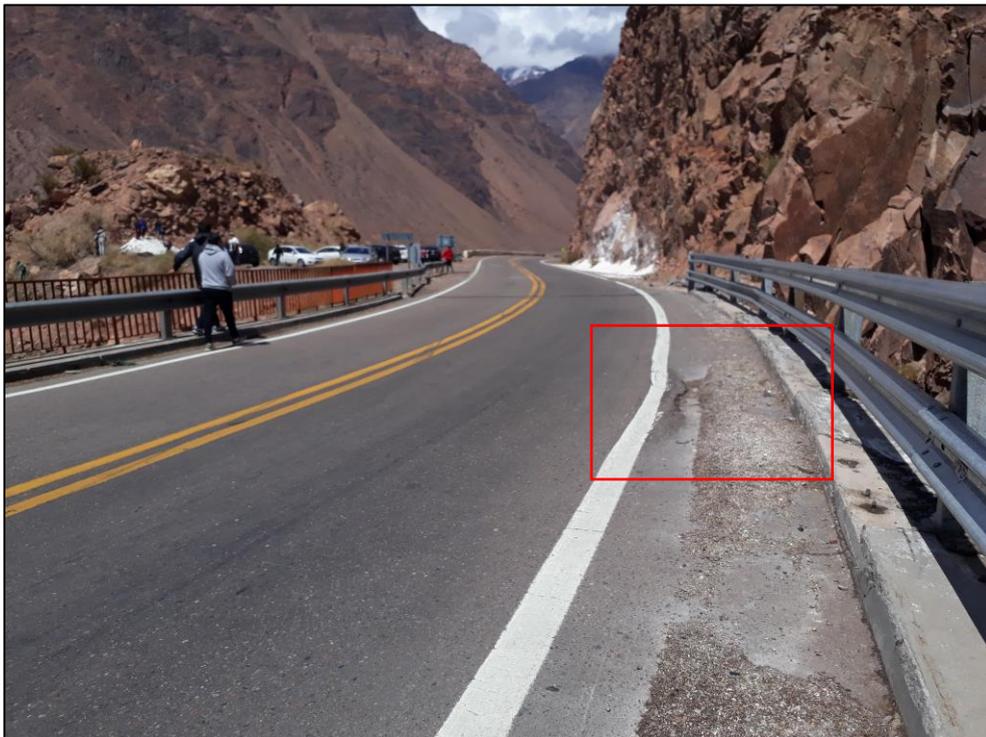
Figura 9. Panorámica del puente que cruza en altura al Arroyo Cortaderas. Obsérvese el estado del borde externo de la calzada y de la banquina. Fuente: JST, 2021.

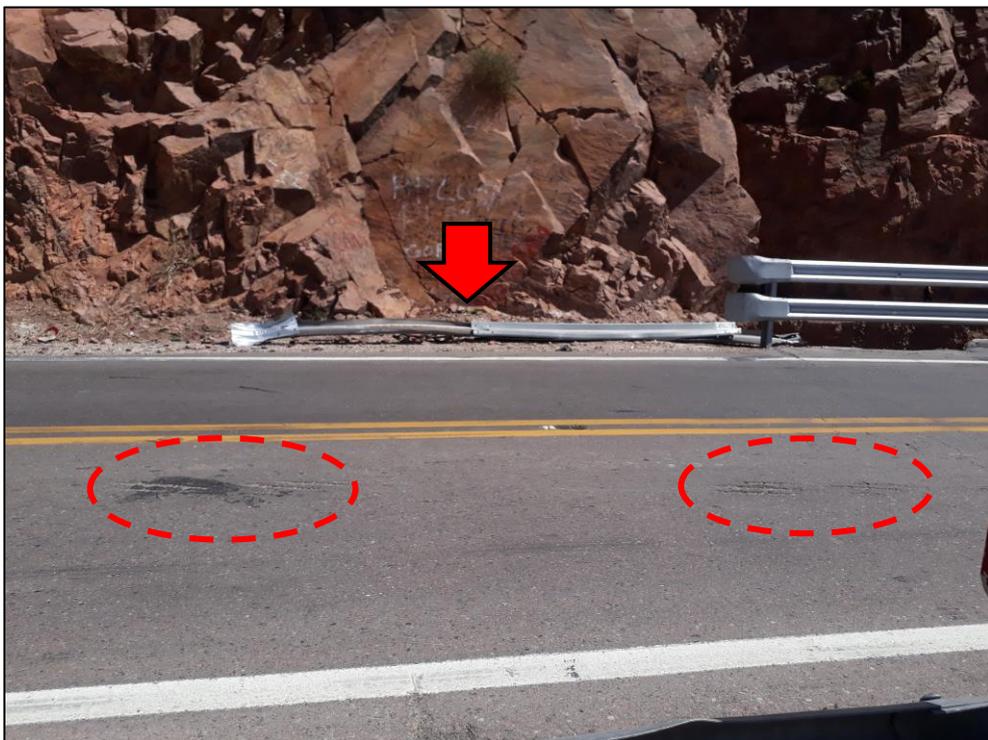
Sobre el asfalto de este tramo de la ruta (no puente) se evidenciaron algunos daños en la infraestructura vial: restos de barrera física metálica sobre la banquina oeste y daños físicos sobre la carpeta asfáltica en forma de estrías o arañazos.

Figura 12. Fotografía tomada hacia el cardinal oeste. Obsérvese tirada sobre la banquina una barrera física de contención metálica. Sobre el carril este, daños en la carpeta asfáltica (estrías o arañazos). Fuente: JST, 2021.

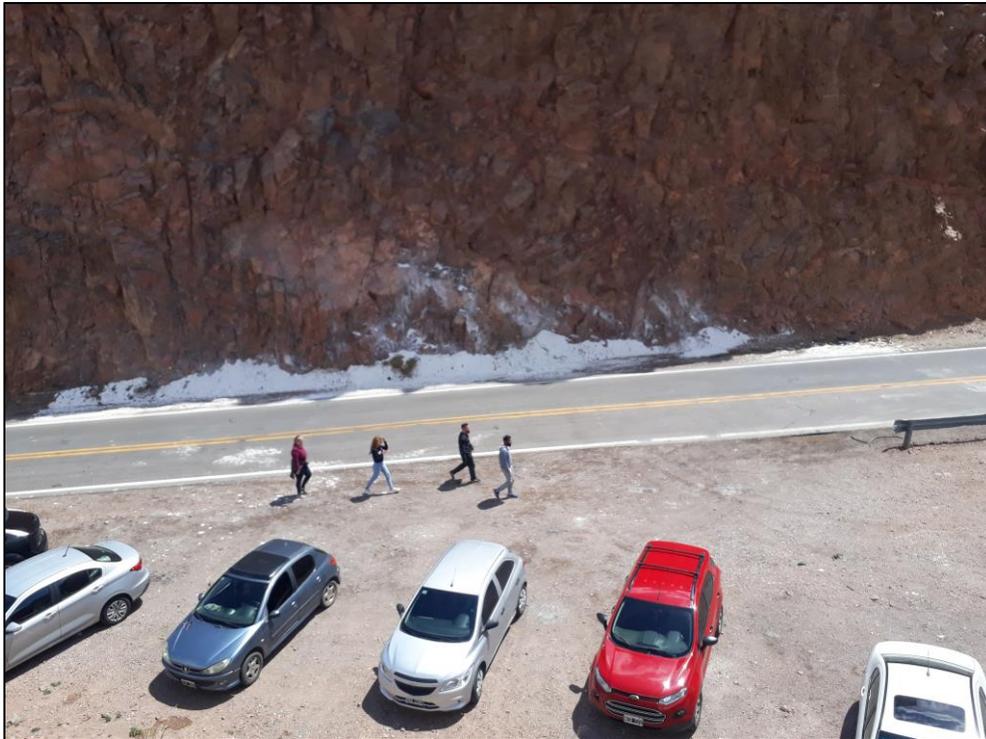
Figura 13. Fotografía tomada hacia el cardinal oeste. Obsérvese los restos de polvo blanco, indicador de la posición final del sector anterior (delantero) de la unidad accidentada. Fuente: JST, 2021.

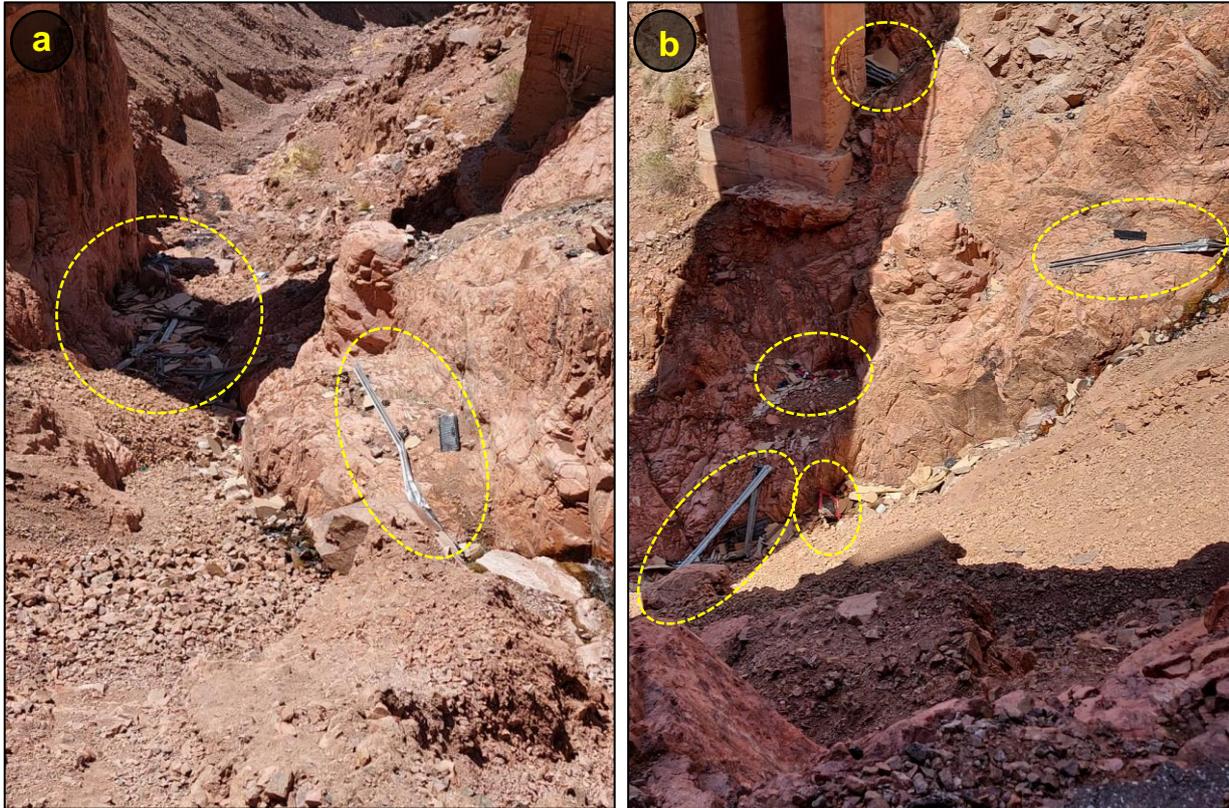
En el fondo del barranco se divisaron restos de defensas laterales y vehiculares de color bordó. No se divisó en ningún lugar una *pick up* completa.

Figura 19. Fotografías a) y b) con los restos del accidente en el fondo del barranco, actualmente arroyo seco. Fuente: JST, 2021.

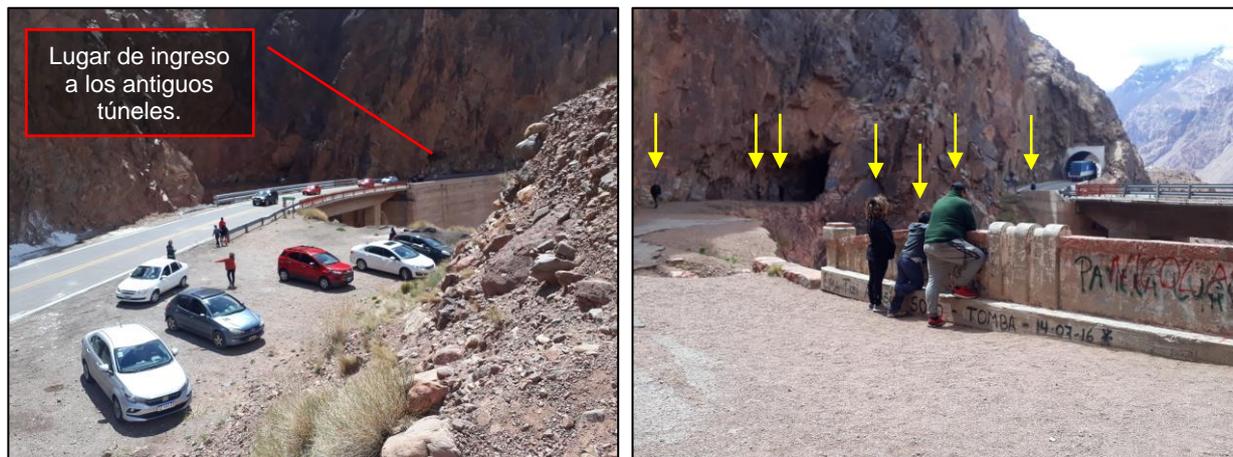
Desde el lugar de estacionamiento hacia el ingreso a los antiguos túneles del tren trasandino, se debe atravesar a pie el angosto puente donde ocurrió el accidente, el cual no cuenta con espacio suficiente ni se encuentra habilitado para el paso peatonal. No obstante, los turistas igualmente lo atraviesan, con la consecuente peligrosidad que ello reviste.

Figura 26. Fotografías de la presencia de turistas. Obsérvese el camino a recorrer a pie, desde el lugar de estacionamiento hasta el ingreso al viejo túnel. Con flechas verticales se señala la presencia de personas. Fuente: JST, 2021.

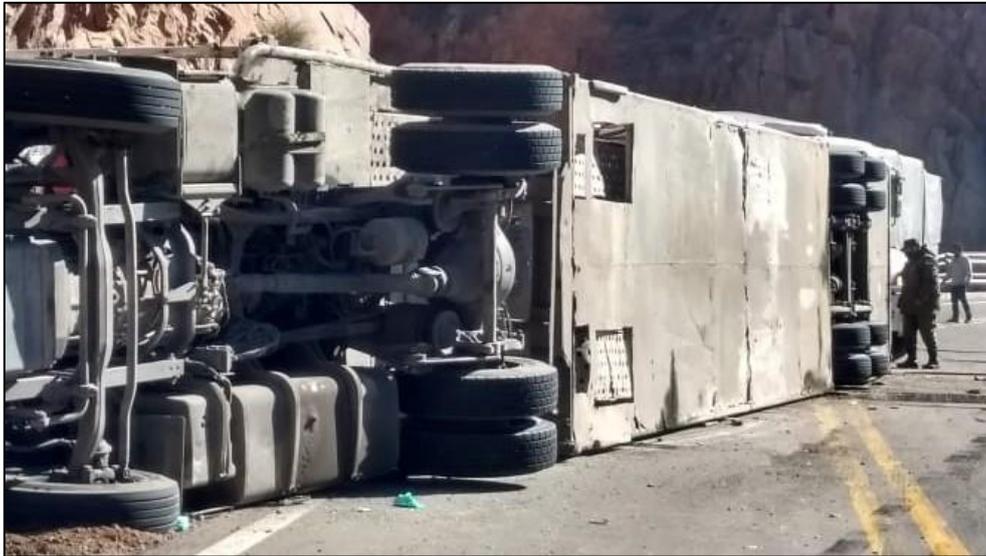
Figura 21. Fotografía del vehículo volcado: se observa el sector bajo del camión tractor y semirremolque. Fuente: GUM Uspallata LH, 2021.

- Camión con bocina, limpiaparabrisas y luces en funcionamiento; parabrisas limpio y con espejos retrovisores, cinturones y apoyacabezas (posee). Además, sistema de dirección y suspensión en buen estado, al igual que los neumáticos.
- Los sectores afectados se localizan en el sector frontal derecho y se especifica: rotura de parabrisas, puerta, ventana, tanque de combustible, baranda, paragolpes y guardabarros. También se encontraron daños en todo el lado derecho (anterior, medio y posterior) y se especifica: barandas, guardabarros y depósito de agua.
- La incidencia de fuerzas (en los daños) fue de adelante hacia atrás.

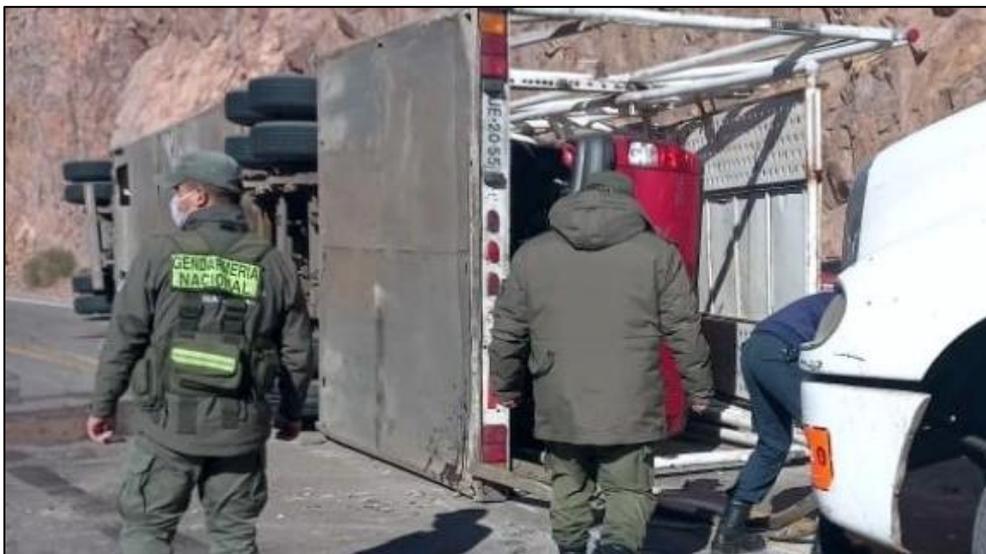
Figura 22. Fotografía del vehículo volcado del lateral derecho del conductor: se observa el sector trasero y bajo del semirremolque. Fuente: GUM Uspallata LH, 2021.

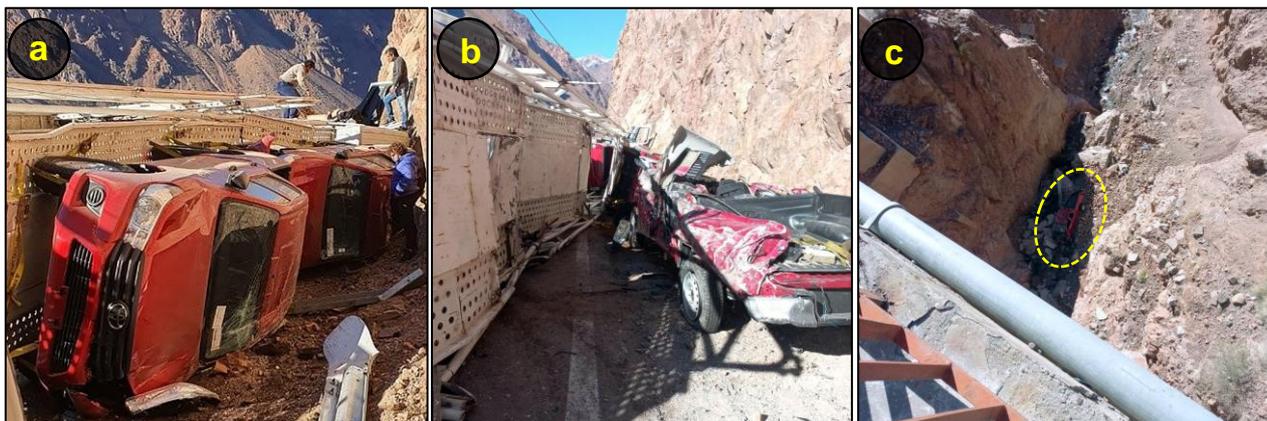
Figura 23. Fotografías de la carga transportada: a) pick up sujetas sobre el semirremolque; b) pick up sobre la calzada; c) una pick up en el Arroyo Cortaderas (seco). Fuente: GUM Uspallata LH, 2021.

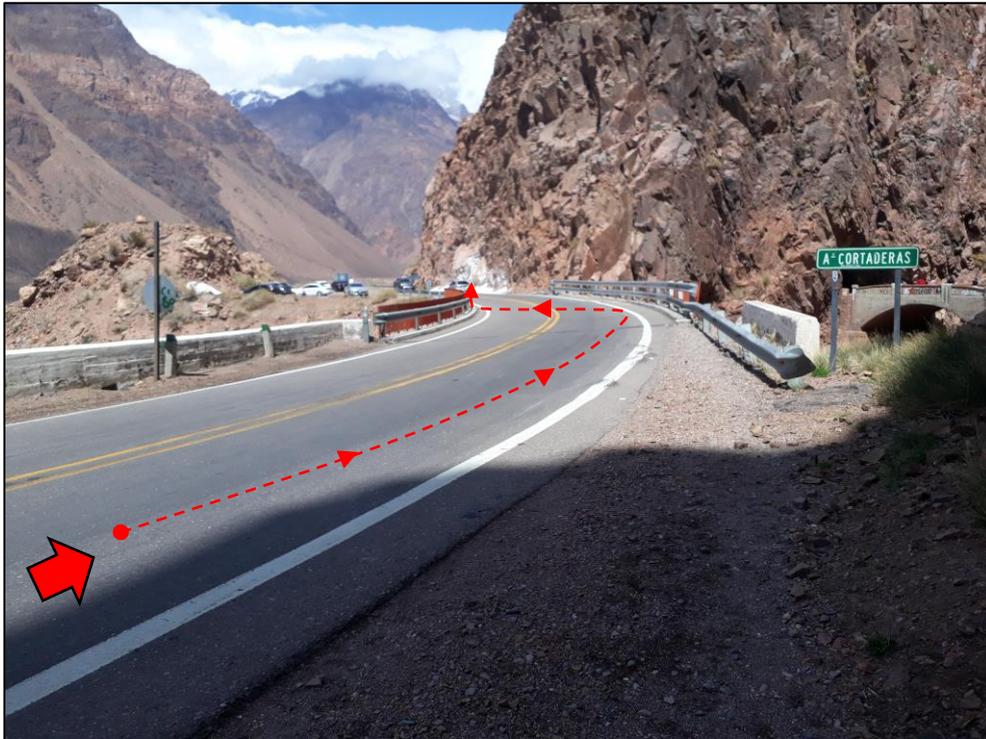
Producto del redireccionamiento de las barreras laterales impactadas o de la maniobra del conductor del camión, este se cruzó de carril hacia la izquierda e invadió el sentido opuesto de circulación. En ese momento, se habría producido el desbalanceo del semirremolque con su carga transportada, perdiendo en este punto (sobre el puente) el control efectivo del rodado. A causa de ello, impactó contra la carpeta asfáltica y el camión con su semirremolque completo se arrastró contra la carpeta asfáltica hasta alcanzar su posición final luego del puente; el camión tractor, sobre su propio sentido de circulación, y el semirremolque, invadiendo cuasi transversalmente los dos carriles. Fundamentalmente, el portón trasero quedó situado sobre el carril opuesto. Toda la unidad concluyó con su frente en el sentido de circulación, es decir, hacia el sur.

Figura 24. Fotografía general del lugar donde ocurrió el suceso: obsérvese las flechas indicadoras de trayectoria hipotética de la unidad siniestrada. Fuente: JST, 2021.

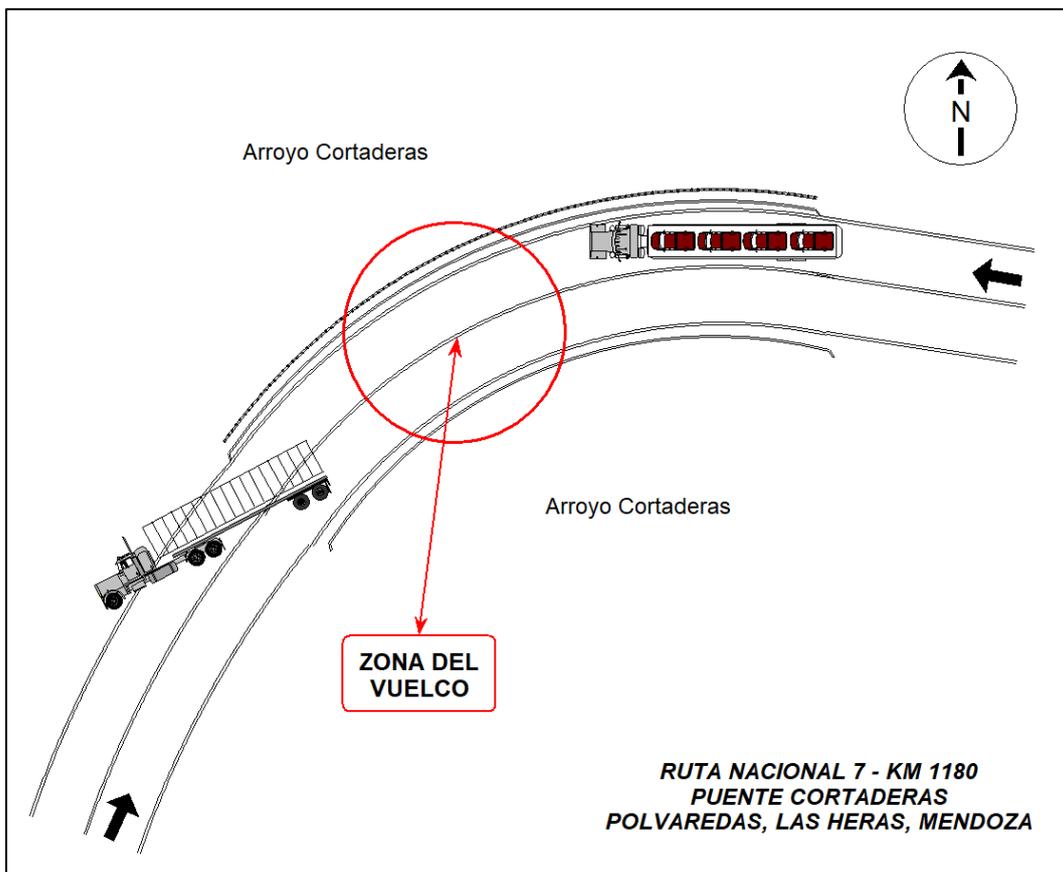
Figura 25. Gráfico ilustrativo de la secuencia del suceso: Nótese la zona del vuelco. Fuente: JST, 2021.
