ID	INFORME BÁSICO	FECHA	HORA (24 horas HOA)
1-210906-66-44	Accidente automotor	06/09/2021	19:10

LUGAR Y FECHA:	
Lugar	Cruce de avenida Banchik ¹ y Mariano Moreno
Departamento	Capital
Provincia	Salta
Coordenadas geográficas	24°50'15.7"S 65°26'58.3"O

RESEÑA:	CATEGORÍA DE ACCIDENTE:	Colisión
El suceso tuvo lugar en intersección de avenidas Banchik y Mariano Moreno de la ciudad de Salta, a las 19:10, aproximadamente. Un camión con semirremolque circulaba con sentido de oeste a este por la avenida Banchik y colisionó con un ómnibus de pasajeros urbano de la línea 8A que intentaba trasponerla, circulando de sur a norte. Se reportan lesionados el conductor y 2 pasajeros del ómnibus. Conductor del camión ileso.

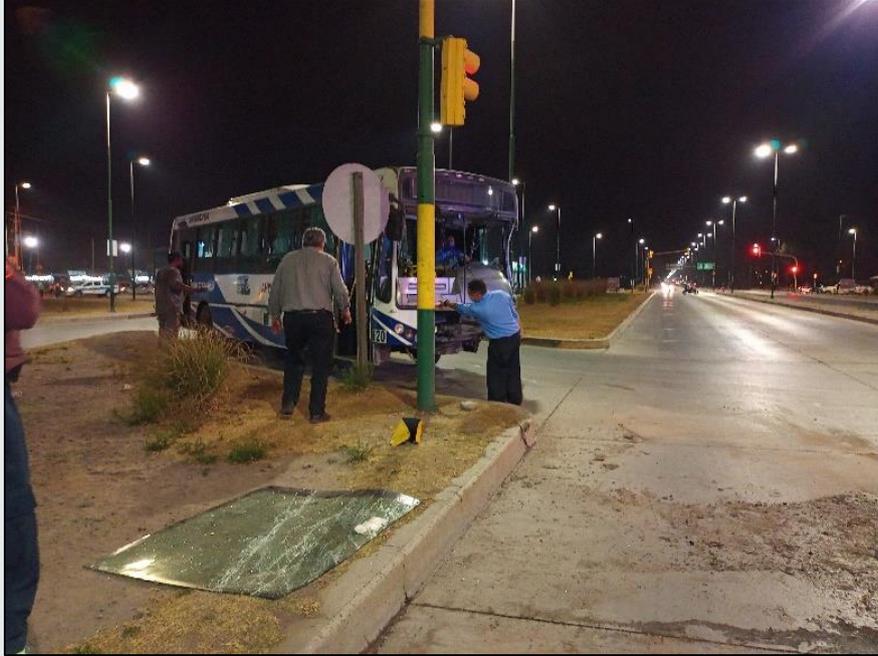
Figura 1. Fotografía con vista este-oeste del cruce donde ocurrió el suceso. Se observa el ómnibus modificado de su posición de reposo final. Fuente: JST.

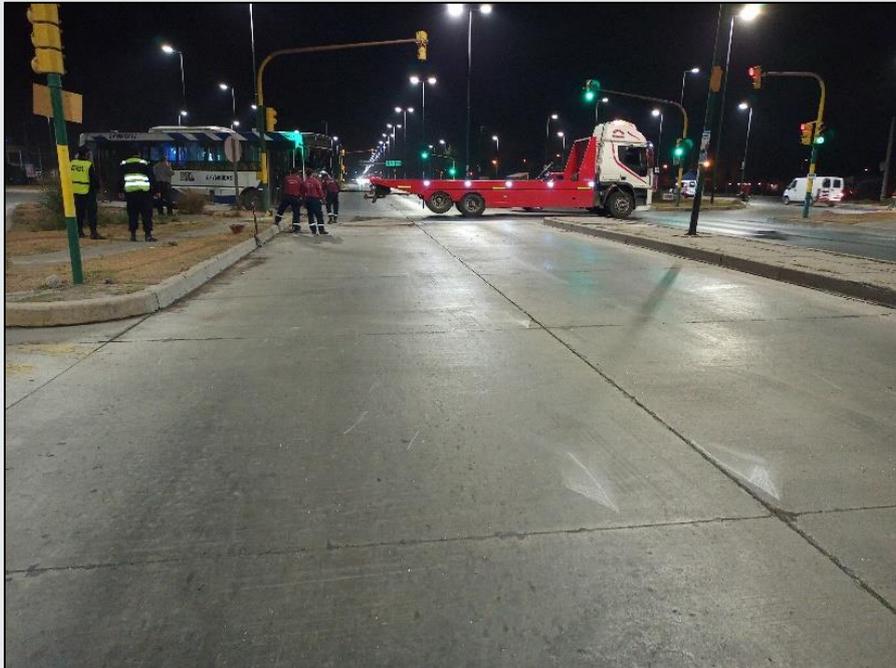
Figura 2. Fotografía con vista oeste – este de la calzada de la Av. Banchik con las huellas de frenadas demarcadas. Fuente: JST.

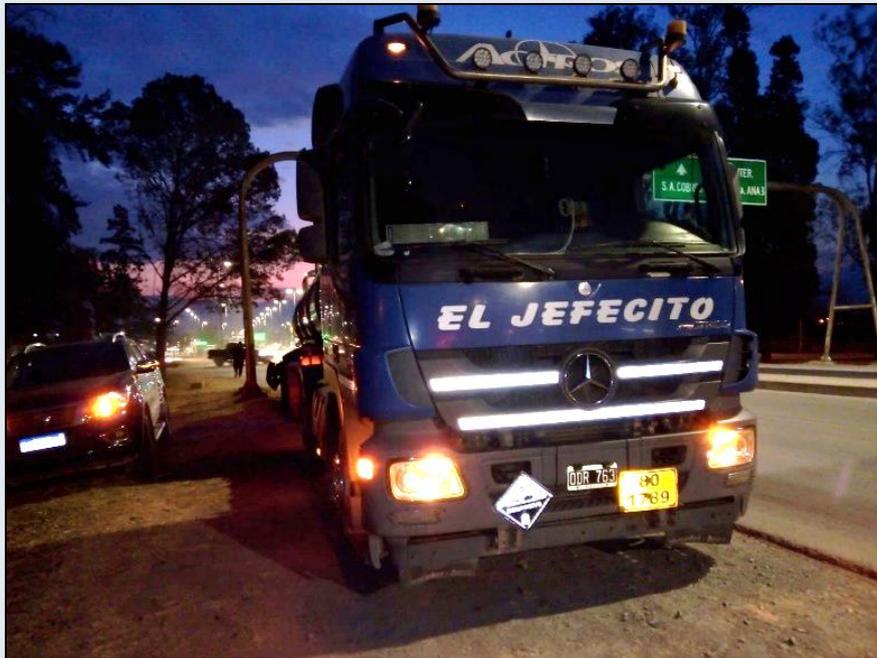
Figura 3. Fotografía con vista este-oeste de la posición y ubicación final del camión luego del accidente. Fuente: Ahynarca S.A.
