Informe preliminar

Suceso automotor

Tipo de evento: Colisión.

Expediente: EX-2021-89001772-APN-DNISAU#JST

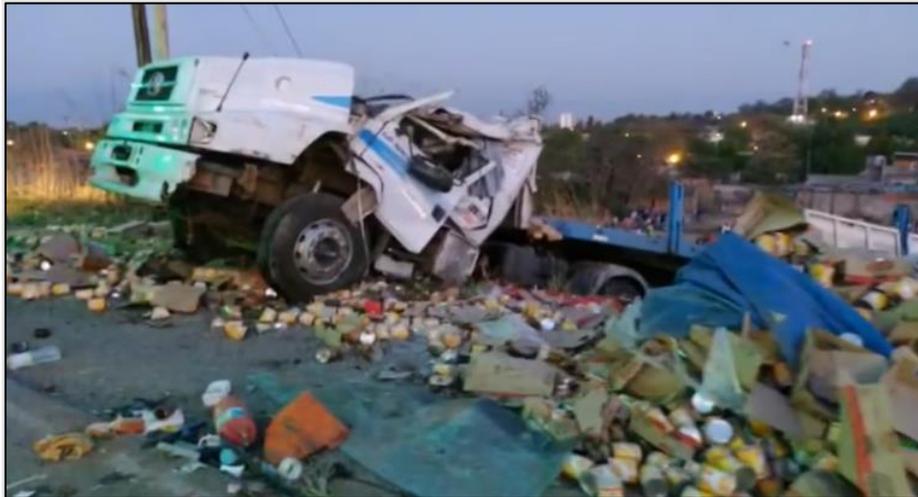
Figura 1. Posición y ubicación finales del camión Mercedes Benz y su semirremolque con la carga dispersa sobre el lugar. Fuente: Red social Facebook, [El Tribuno Jujuy](#), 2021.

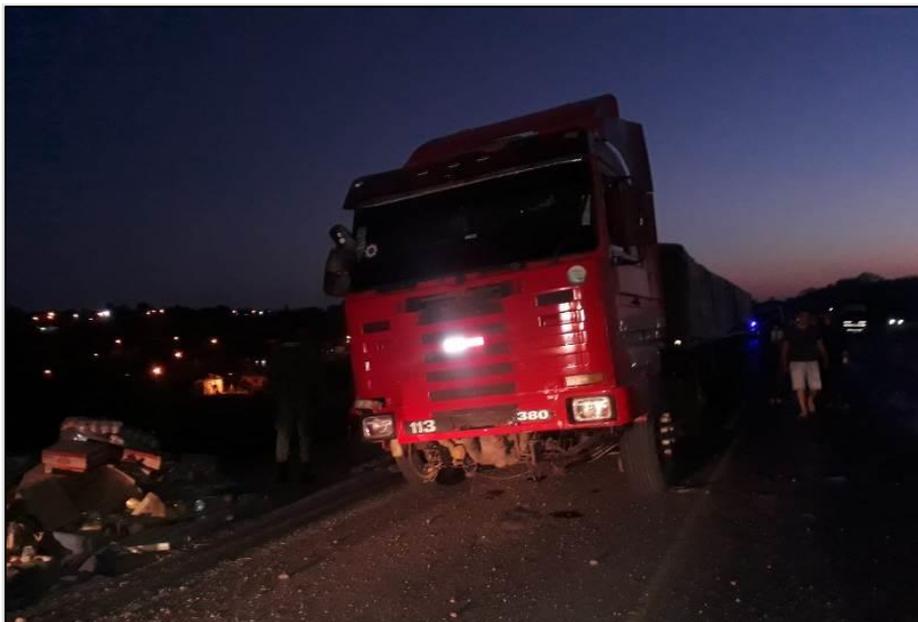
Figura 2. Posición y ubicación finales del camión Scania sobre la calzada de la ruta. Fuente: Página web, [Las 24 horas de Jujuy](#), 2021.

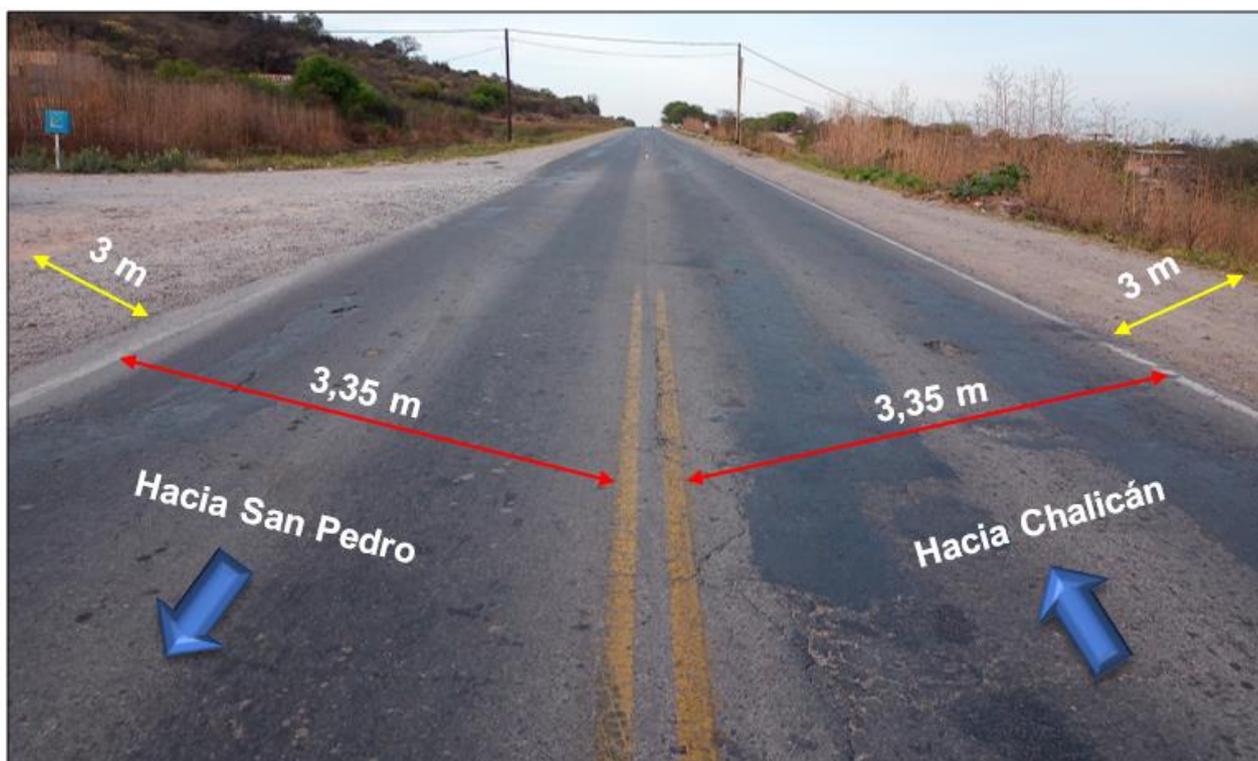
Figura 4. Fotografía con vista sur-norte donde se indican las dimensiones de calzada y banquina del sector de la ruta donde ocurrió el suceso. Fuente: JST, 2021.

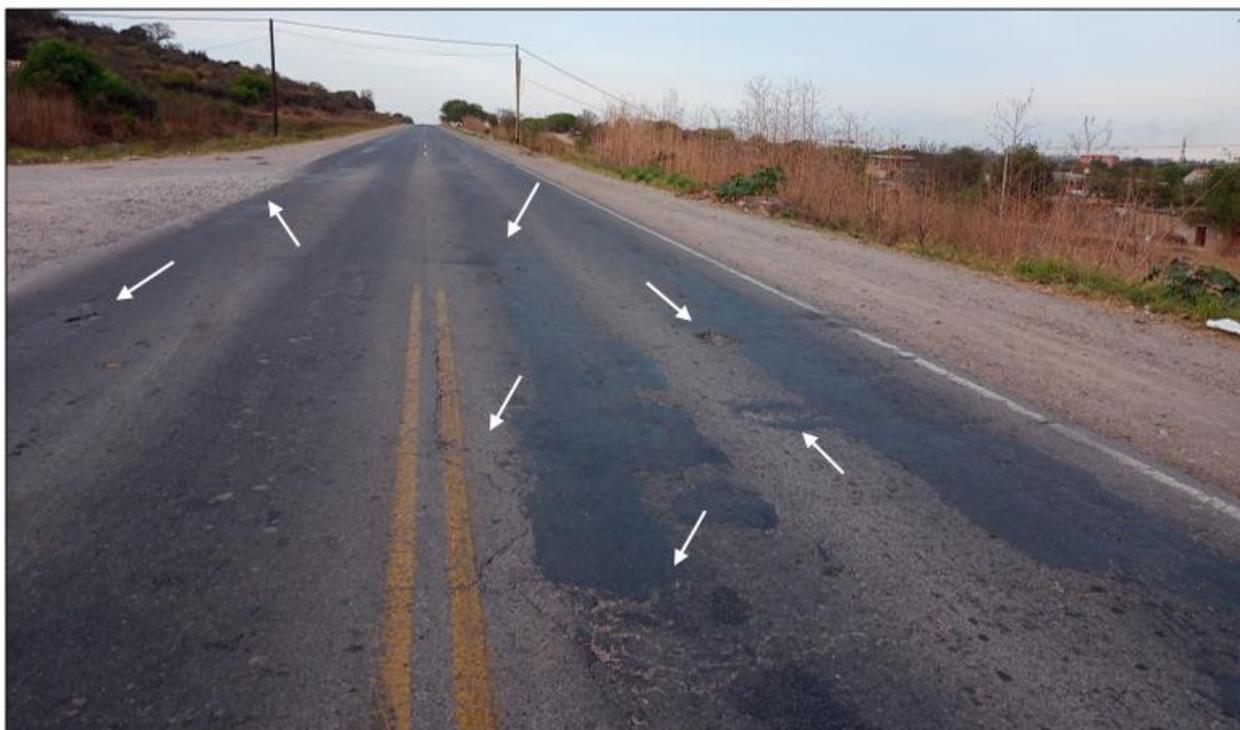
Calzada: presenta, en general, un regular estado de uso y conservación, con baches de tamaño pequeño a mediano, con fisuras y grietas longitudinales y transversales ramificadas por ambos carriles de circulación y con pérdida de material, especialmente concentrados en los sectores próximos a los ingresos/egresos de la estación de servicio. También se observaron deformaciones longitudinales producto de las tareas de bacheo sectorizadas realizadas en el tramo (ver Figura 5). No se encontró vinculación entre las fallas de la calzada descritas anteriormente con la secuencia de hechos investigada.

Figura 5. Fotografía con vista sur-norte donde se observa el estado de la calzada y sus fallas. Fuente: JST, 2021.

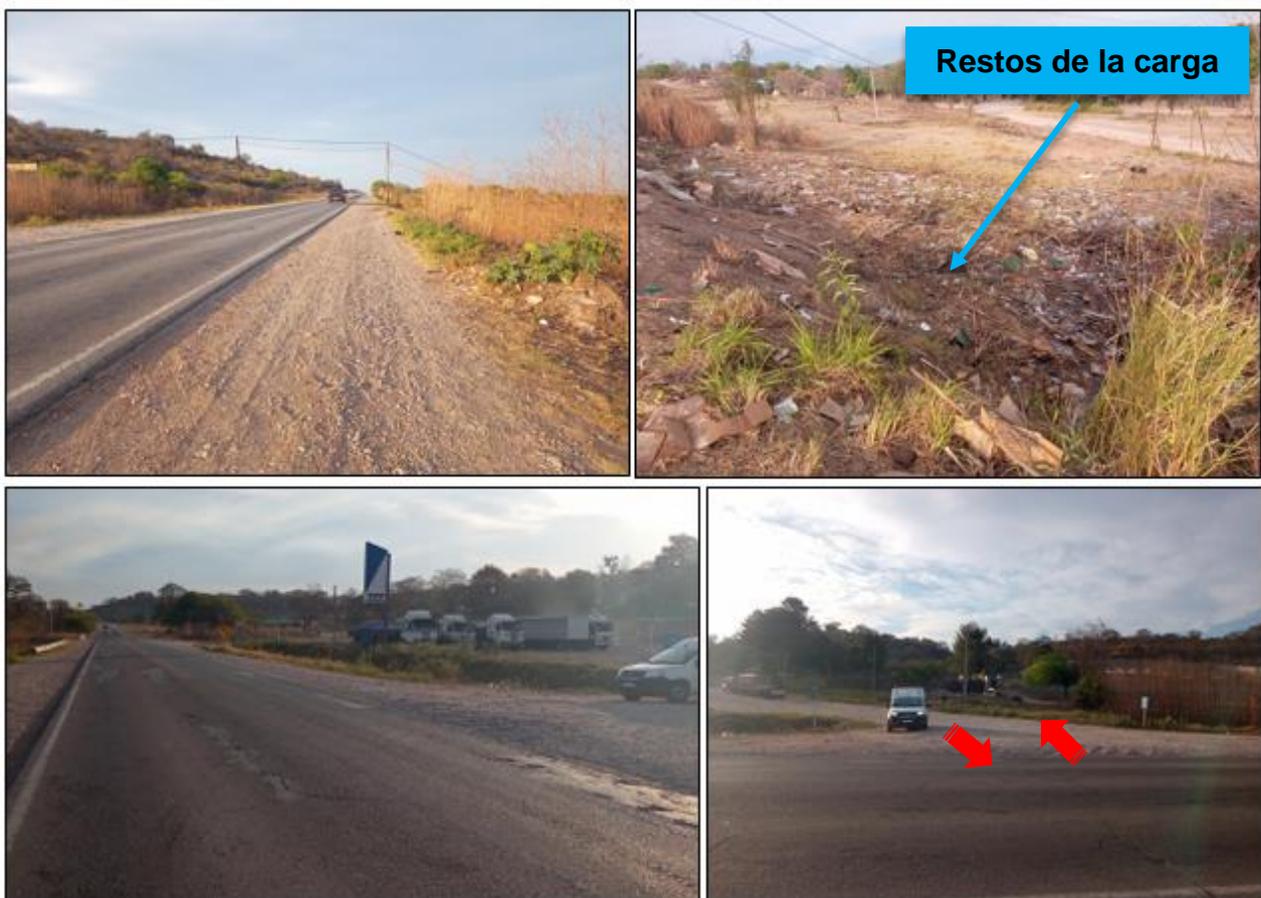
- Banquinas: hacia ambos laterales se encuentran conformadas por tierra y ripio; al oeste cuenta con 2,80 metros de ancho y se encuentra a 7 centímetros por debajo del nivel de la calzada (ver Figura 6). Al este cuenta con 3 metros de ancho.

- Talud: ubicado sobre el costado este, conformado de material blando (tierra), cubierto parcialmente por vegetación, con rasante negativa, pendiente de 45°, aproximadamente, y una diferencia de altura respecto de la banquina de 1 metro (ver Figura 6).
- Zona despejada: inicia al finalizar el talud y se extiende hasta la calle Leandro Alem de la localidad de San Pedro de Jujuy.
- Estación de servicio YPF: se encuentra emplazada sobre el lateral oeste de la ruta, a la altura del kilómetro 1193,300. Cuenta con dos ingresos/egresos de vehículos que se conectan a la ruta; al sur, de forma perpendicular a la calzada con un ancho de 11,70 metros y, al norte, de forma ligeramente oblicua, con un ancho de 15,7 metros. Ambos se encuentran conformados de tierra y ripio (ver Figura 6).

Figura 6. Arriba: Fotografías del costado este de la calzada (banquina y talud), donde se produjo el despiste y vuelco del Vehículo 1. Abajo: fotografías de la estación de servicio YPF hacia el costado oeste de la ruta y sus ingresos/egresos. Fuente: JST, 2021.

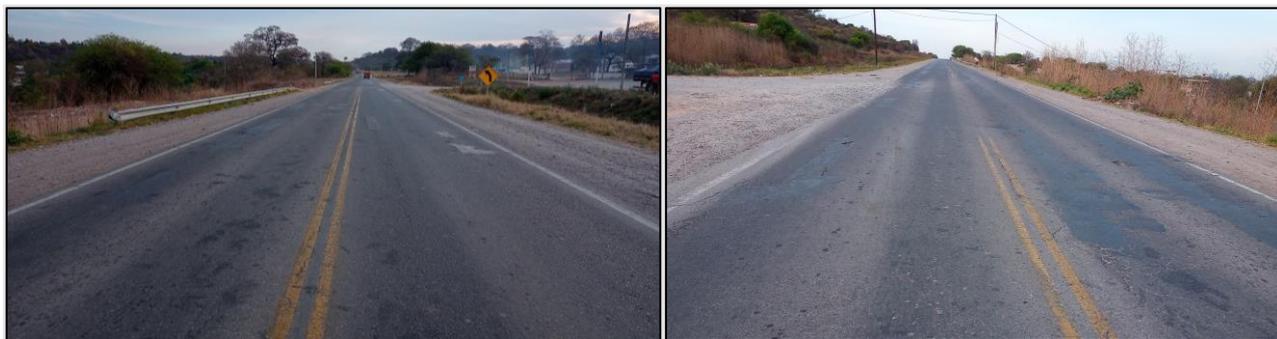
- Horizontal: está conformada por líneas longitudinales de borde continua; doble línea continua amarilla que separa ambas manos de circulación, la que se extiende entre los dos accesos/egresos a la estación de servicio YPF; luego, hacia el norte, se observó demarcación de línea blanca discontinua hacia el este y continua amarilla hacia el oeste. El estado de conservación de la demarcación horizontal es regular y, en algunos sectores, poco visible (ver Figura 7.a-b).

Figura 7. a) y b). Fotografías en ambos sentidos de la vía donde se visualiza la doble línea amarilla y las líneas blancas de borde de calzada.

- Implementación de señalización vertical y horizontal adecuada a la presencia de una estación de servicio hacia el costado de la ruta con flujo e ingreso/egreso de vehículos de carga y particulares desde ambos sentidos de circulación.
- Evaluación de construcción de dársenas para los vehículos que ingresen o egresen de la estación de servicio, especialmente, vehículos de transporte de carga.
- Implementación de iluminación artificial en la zona para mejorar la visibilidad en horario nocturno, considerando el cruce e ingreso/egreso de vehículos a la estación de servicio.

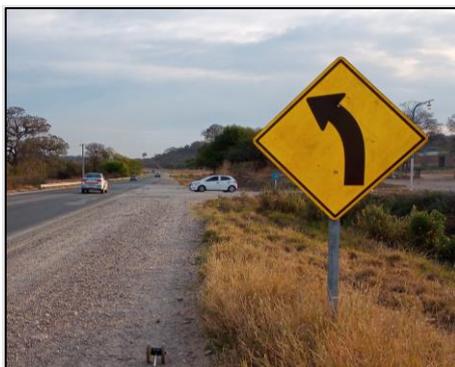
- Vertical: se observó a 44 metros al sur del acceso/egreso norte de la estación de servicio, sobre el lateral de la banquina oeste, una señal preventiva de advertencia sobre características físicas de la vía que indicaban: “Curva moderada a la izquierda” (P.7.(a)) (ver Figura 8).

Figura 8. Señal vertical precautoria de proximidad de curva moderada a la izquierda. Fuente: JST, 2021.

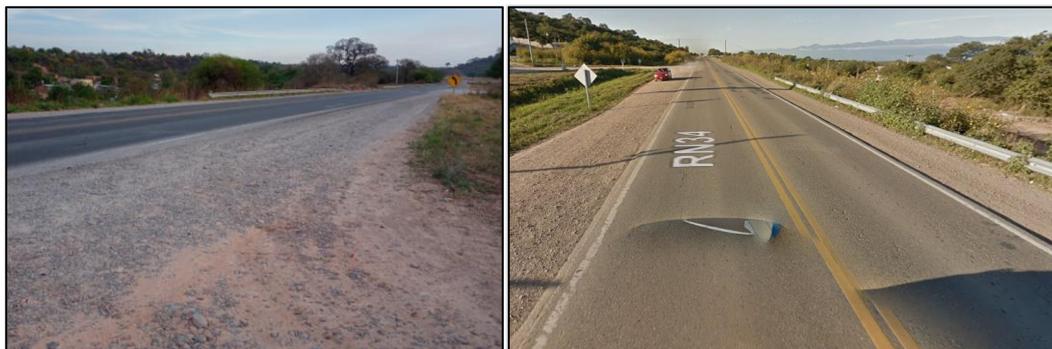
No se hallaba obstruida (en la zona de la colisión) por cambios de rasante ni obstáculos visuales. La visibilidad es amplia desde el egreso norte de la estación de servicio hacia el sur (sentido de circulación del camión Scania) y viceversa (Ver Figuras 9.a-b).

Figura 9. a) Vista norte-sur desde el acceso norte de la estación de servicio. b) Vista sur-norte desde la calzada de la ruta hacia el acceso/egreso norte de la estación de servicio. Fuente: JST, 2021.

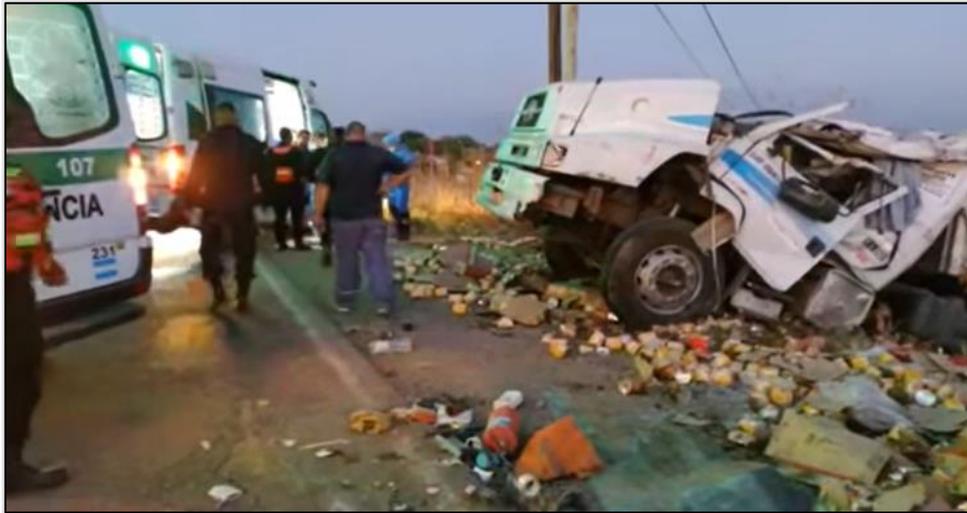
De las fotografías y videos registrados y publicados en las redes sociales y páginas de diferentes medios de prensa, se observa que la calzada se hallaba seca y no existían precipitaciones (ver Figura 10).

Figura 10. Estado de la calzada al momento de la intervención de los servicios de emergencia en el lugar del suceso.
Fuente: Red Social Facebook, *El Tribuno Jujuy*, 2021.

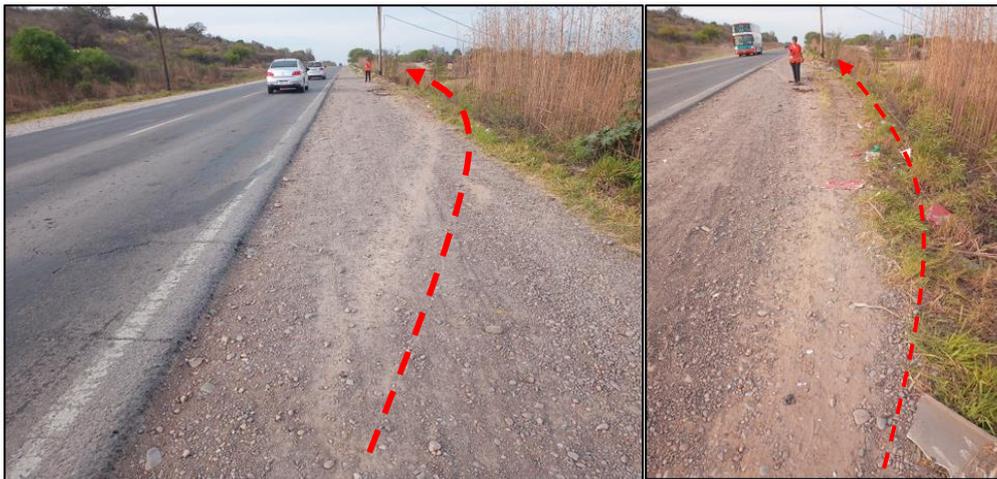
Huellas de derrape³: se observaron dos huellas con características de derrape, iniciando a 6,6 metros del ingreso/egreso norte de la estación de servicio YPF y a 90 centímetros del borde de la calzada. Se extendían por 13,60 metros sobre la banquina y por 29 metros sobre la zona de préstamo contigua (ver Figura 11).

Figura 11. Huellas de derrape demarcadas sobre la banquina este y zona de préstamo contigua por las ruedas del Vehículo 1. Fuente: JST.

- Las huellas de derrape demarcadas por el camión Vehículo 1 sobre la banquina y zona de préstamo permiten establecer una velocidad mínima, teórica y aproximada, pre colisión, de 55 km/h, sin considerar las energías “disipadas” en la deformación de las estructuras de la cabina y semirremolque, por lo que la velocidad de circulación real sería mayor a la estimada.

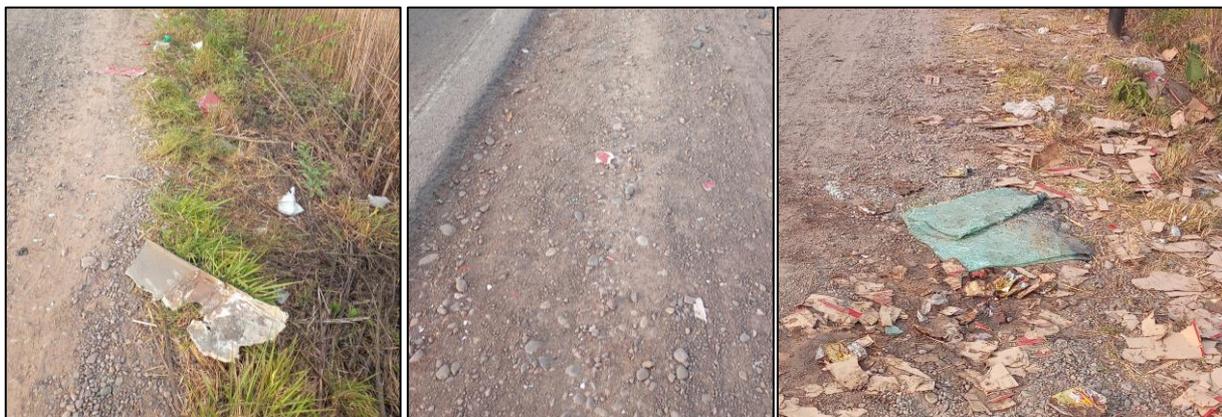
Restos materiales de los vehículos: se registró la dispersión de material de carrocería, de color rojo, que presenta correspondencias con la cabina del camión Scania, sobre la banquina este y su límite y el inicio del talud. También se observó un parabrisas desprendido que presenta correspondencias con el Vehículo 1, el cual se encontraba plegado y con fracturas, sobre la banquina este (ver Figura 12).

Figura 12. a) y b) Restos materiales de la carrocería del camión Scania. c) Parabrisas desprendido de la cabina del Vehículo 1. Fuente: JST, 2021.

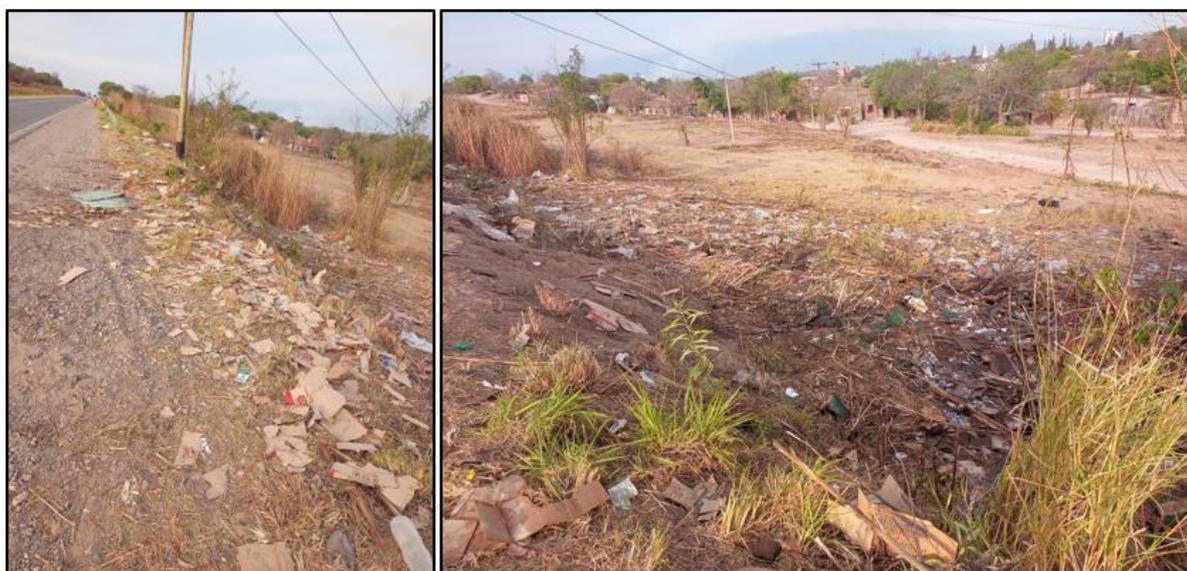
Material de la carga dispersa: se observó a la altura de la finalización de las huellas de derrape mencionadas, sobre parte de la banquina este, zona de préstamo, talud y la zona despejada contigua, dispersión de material que pertenecía a la carga que era transportada por el Vehículo 1, principalmente cartón de las cajas en las que se encontraban los productos alimenticios (ver Figura 13).

Figura 13. Restos de la carga que transportaba el semirremolque del camión Mercedes Benz y volcada sobre el talud. Fuente: JST, 2021

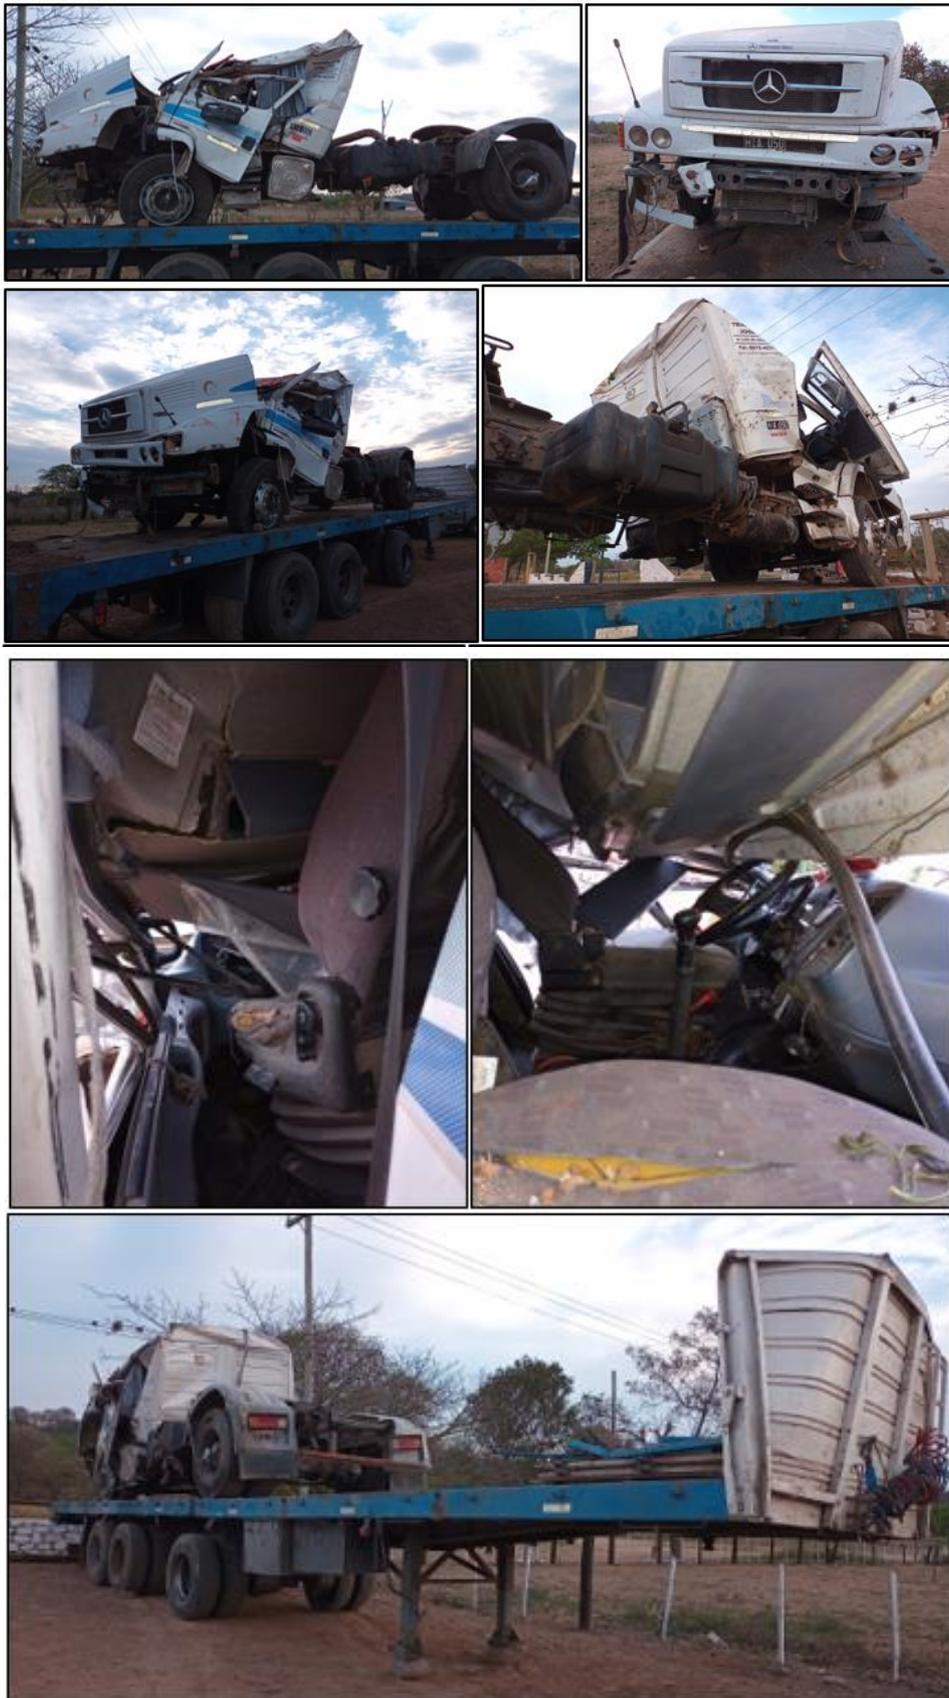
La unidad tractora del camión Mercedes Benz presentaba daños por arrasamiento en el lateral izquierdo de la cabina, más precisamente en lateral de capó, guardabarros y panel de puerta, con adherencia de pintura color rojo. El paragolpes se encontraba desprendido de la unidad. Se observaron daños por impacto y compresión con sentido de arriba hacia abajo en sector de capó, techo, guardabarros, sector superior de ambas puertas y lateral posterior de las cabinas. El capó y la cabina se encontraban rebatidos como consecuencia de los impactos. El neumático delantero izquierdo se encontraba sin presión de aire. Se observaron, también, daños en el lateral externo del tanque de combustible (ver Figura 14.a-b-c-d).

Se pudo verificar que el cinturón de seguridad del puesto del conductor se encontraba completamente estirado, indicio que se corresponde al correcto uso durante el momento del accidente (ver Figura 14.e-f).

El semirremolque, el cual se encontraba separado de la unidad tractora y debajo de esta al momento de la inspección, presentaba deformación en el sector anterior derecho de la carrocería con sentido de adelante hacia atrás (ver Figura 14.g).

Figura 14. Fotografías de los daños del vehículo 1: a) lateral izquierdo de unidad tractora; b) y c) sector frontal y lateral izquierdo de cabina; d) lateral derecho de cabina; e) y f) interior de la cabina; g) semirremolque. Fuente: JST, 2021.

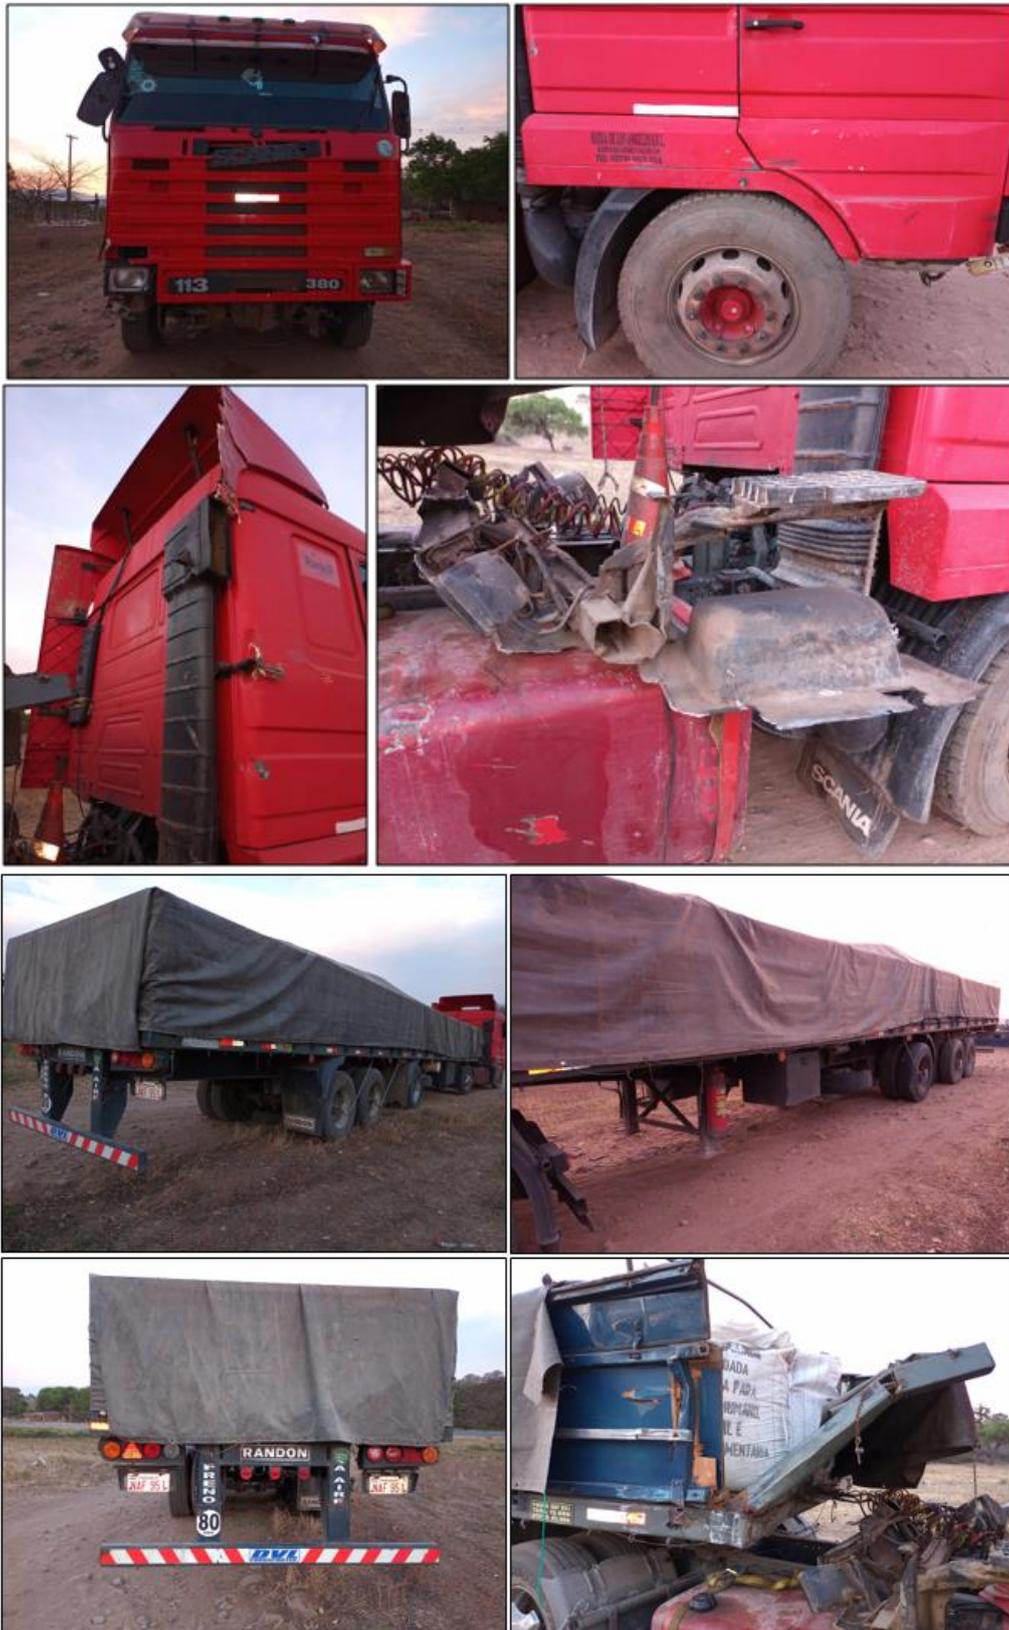
El camión Scania presentaba daños en el sector lateral derecho: desprendimiento de guardabarros anterior, deflector y luz anterior derecha. Se observaron daños en espejos retrovisores externos derechos y huellas de fricción con desprendimiento de pintura en sector interior de panel de puerta derecha y en guardabarros derecho (ver Figura 15.a-b-c-d). El semirremolque Randon, que era transportado por la unidad tractora, presentaba daños en extremo anterior delantero derecho de su carrocería, con huellas de fricción y adherencia de pintura color blanca. La lona que cubría este sector del semirremolque se encontraba cortada y desprendida (ver Figura 15.h).

Figura 15. Fotografías de los daños del vehículo 2. a) sector frontal de la cabina; b) sector inferior derecho de la cabina; c) deflector derecho; d) guardabarros desprendido; e), f) y g) estado de los laterales derecho e izquierdo y sector posterior del semirremolque; h) sector anterior derecho. Fuente: JST, 2021.
