# Informe preliminar

## Suceso automotor

**Tipo de evento:** Colisión múltiple

**Lugar:** Autopista Ruta Nacional 9, kilómetro 65,500, Campana, Buenos Aires

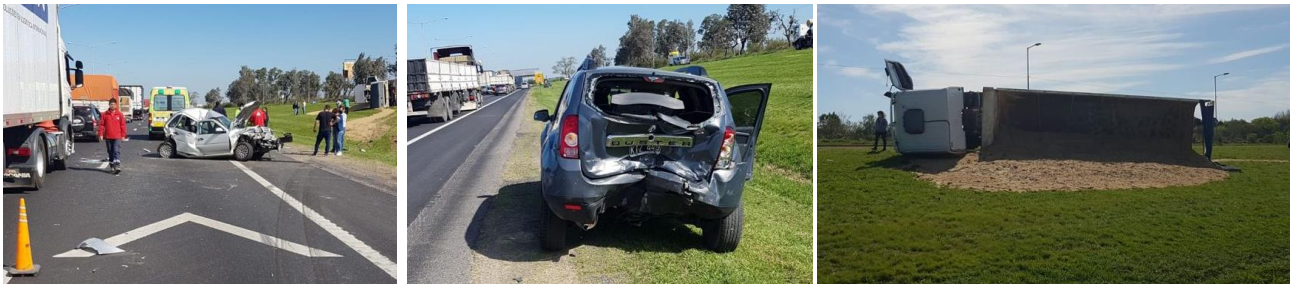
A causa de un siniestro previo, el Vehículo 2 y el Vehículo 3 se encontraban detenidos sobre la cinta asfáltica, momento en que el Vehículo 1 alcanzó e impactó (durante la realización de una maniobra de frenada y esquite hacia su derecha) al Vehículo 2, el cual a su vez alcanzó y colisionó al Vehículo 3. Luego de las colisiones, el Vehículo 1 egresó de la calzada en dirección a la zona de préstamo, donde volcó sobre su lateral izquierdo y obtuvo su posición de reposo. El Vehículo 2, luego de colisionar al Vehículo 3, finalizó sobre el carril lento con su sector frontal orientado hacia la zona de préstamo, mientras que el Vehículo 3 finalizó sobre la banquina de forma paralela a la calzada. No se reportaron personas lesionadas.

Figura 1. Imágenes tomadas en el lugar del suceso, horas después de ocurrir el accidente, que muestran las posiciones finales de los vehículos involucrados. Fuente: Autopista del Sol, 2021.

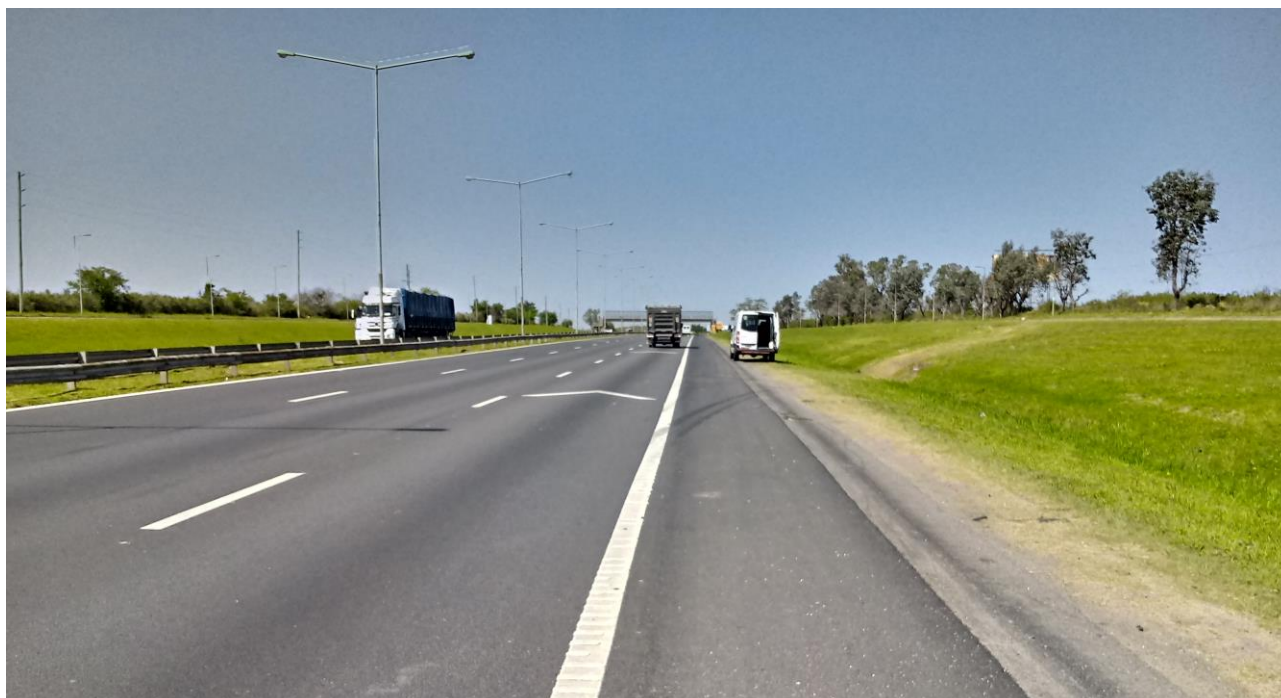
La superficie de rodamiento no presenta baches, roturas, fisuras ni deformaciones significativas.

Figura 3. Fotografía del lugar del suceso, con sentido de circulación hacia la ciudad de Escobar. Fuente: JST, 2021.

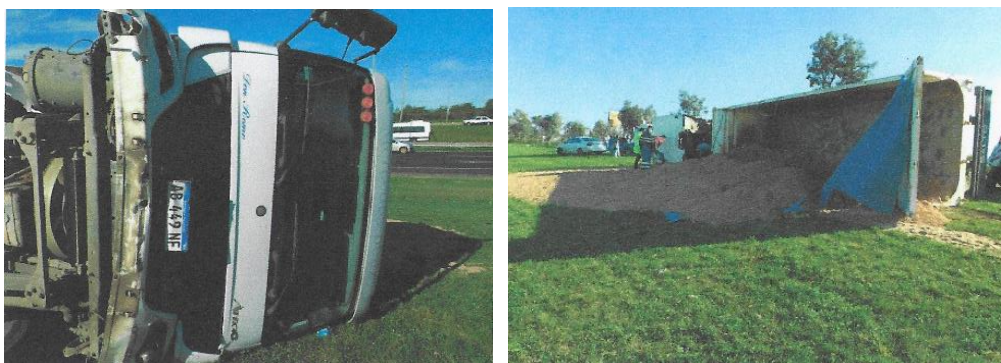
El Vehículo 1 presenta daños en el sector frontal ocasionados por el impacto con el Vehículo 2, mientras que los daños adquiridos en el sector izquierdo se produjeron a casusa del vuelco.

Figura 4. Daños en el camión y semirremolque, en su posición final. Fuente: Autopista del Sol, 2021.

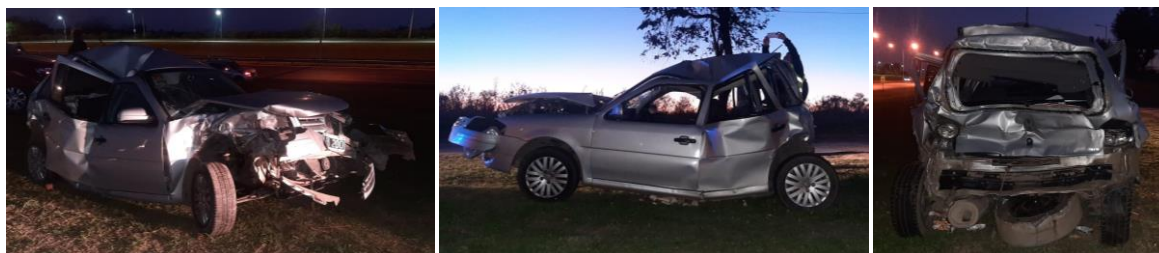
El Vehículo 2 presenta daños en toda su estructura por los impactos con el Vehículo 1 y el Vehículo 3.

Figura 5. Daños del Vehículo 2 adquiridos por las colisiones con el Vehículo 1 y el Vehículo 3. Fuente: JST, 2021.

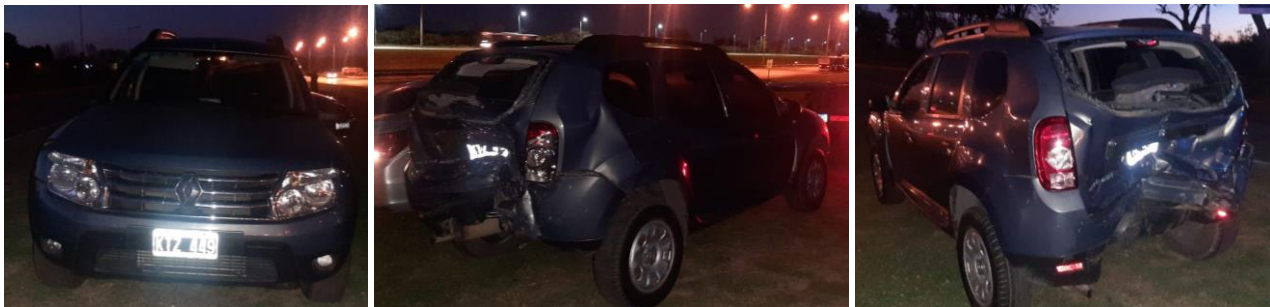
El sector trasero del Vehículo 3 fue deformado por la colisión por alcance con el Vehículo 2.

Figura 6. Daños en el Vehículo 3. Fuente: JST, 2021.

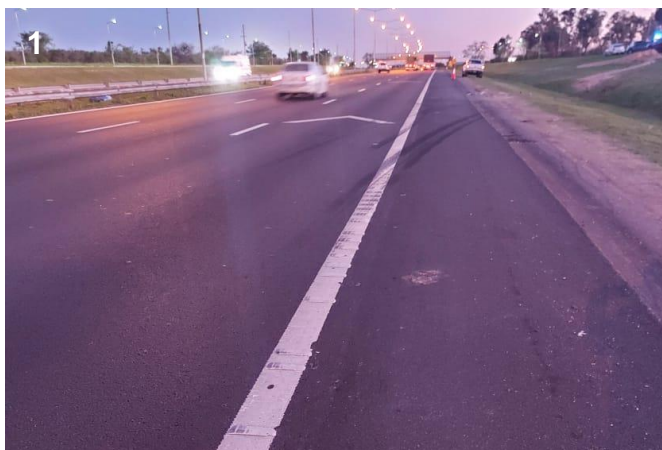
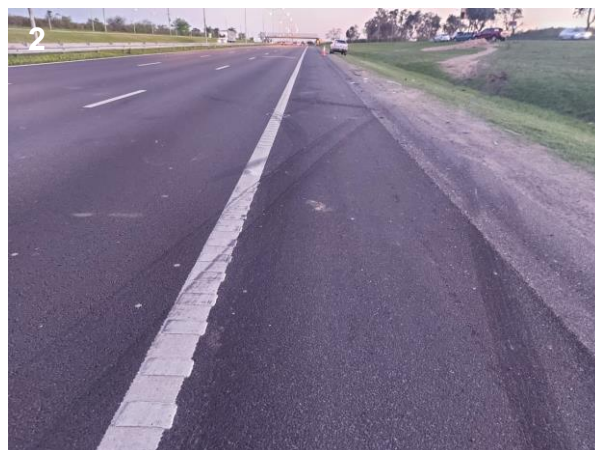
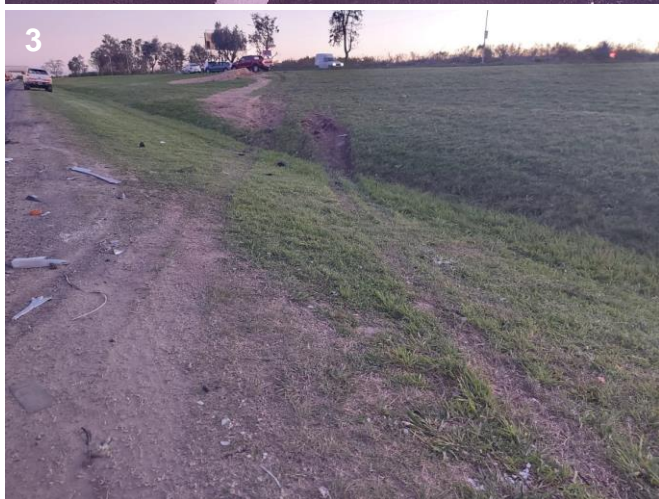
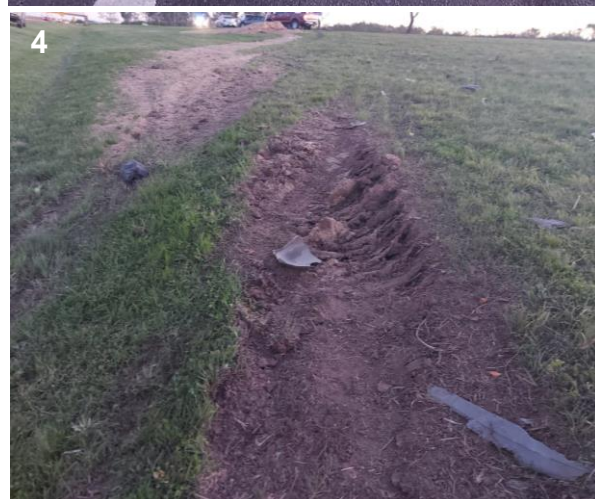
En un momento de la circulación, el Vehículo 1 realizó una maniobra de frenada y esquive hacia su derecha e impactó al Vehículo 2. Luego continuó con su trayectoria sobre la zona de préstamo, hasta que obtuvo su posición de reposo, volcado sobre el lateral izquierdo y con su carga derramada.

Figura 7. Inicio de la huella de frenado y esquive del Vehículo 1. Fuente: JST, 2021.

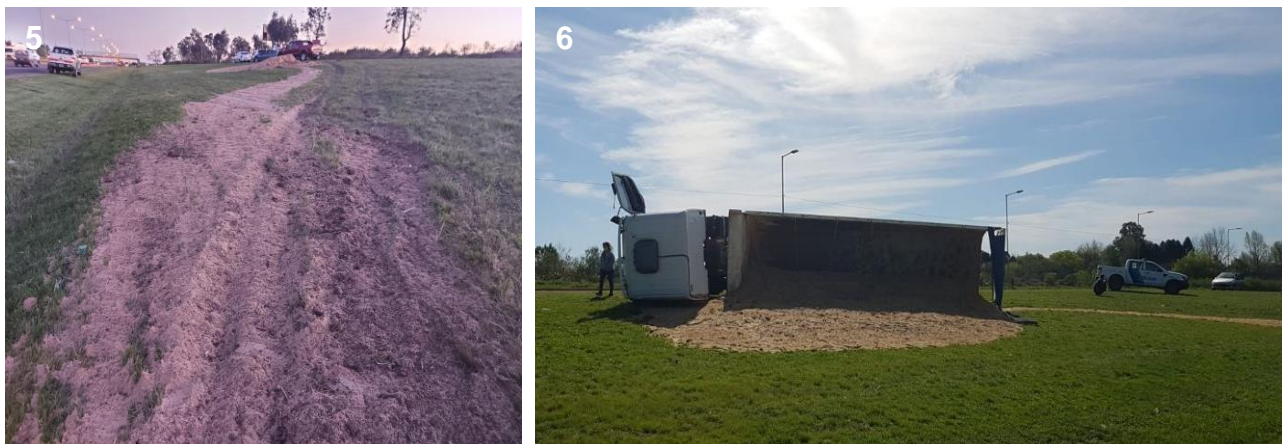
Figura 8. Huellas de frenado y desprendimiento de carga del Vehículo 1. Fuente: JST y Autopista del Sol, 2021.

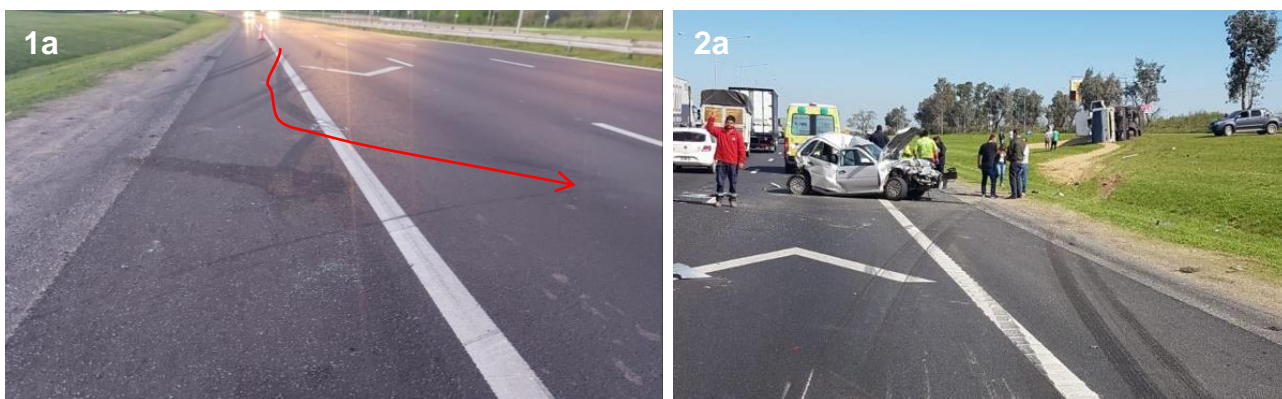
El Vehículo 2, luego de ser impactado, realizó un movimiento oscilatorio e impactó con su sector frontal contra el sector posterior del Vehículo 3. El Vehículo 2 obtuvo su posición de reposo sobre el carril lento, con el sector frontal orientado hacia la banquina.

Figura 9. Huella de arrastre posimpacto, mancha de fluidos estáticos y posición final del Vehículo 2. Fuente: JST y Autopista del sol, 2021.
