Informe preliminar

Suceso automotor

Tipo de evento: colisión por alcance

Lugar: RN 9, kilómetro 1525, departamento de General Güemes, Salta.

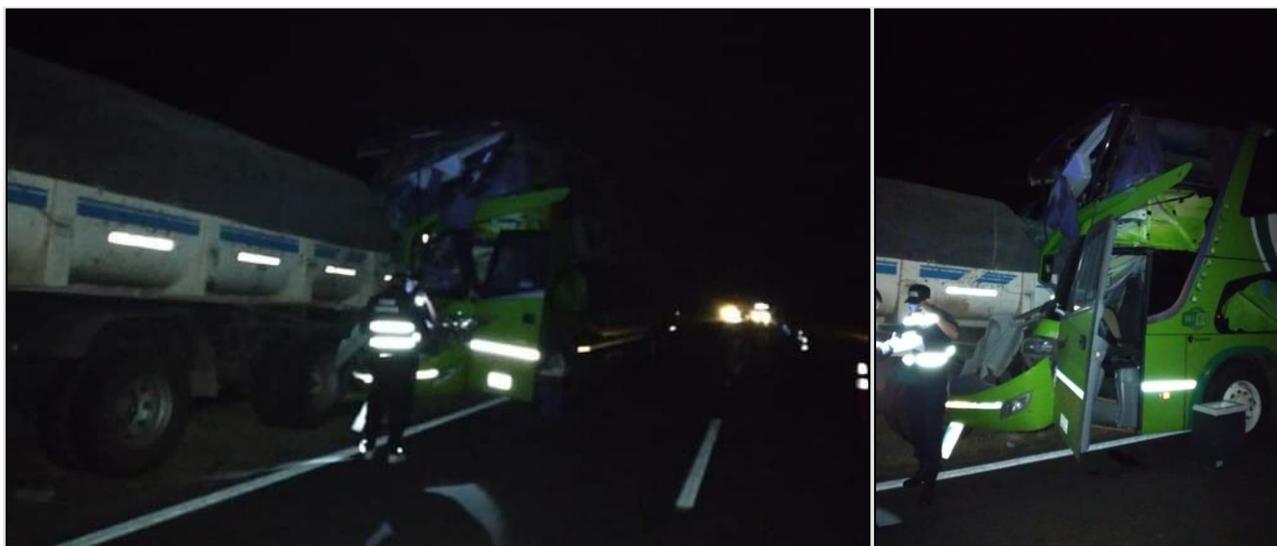
Luego de la colisión, ambos vehículos continuaron su desplazamiento metros más adelante de forma solidaria, hasta la banquina adyacente, donde se detuvieron, quedando acoplado el Vehículo 1 al sector posterior del Vehículo 2 (ver Figura 1). Se reportaron lesionados el conductor, el acompañante y cinco pasajeros del ómnibus.

Figura 1. Ubicación final de los vehículos protagonistas sobre la banquina este de la RN 9/34. Se observan las zonas de impacto en el sector posterior del semirremolque del camión y en el frente del ómnibus. Fuente: *Bomberos Voluntarios General Güemes*, 2021.

El tramo donde ocurrió el suceso no cuenta con luminaria artificial, por lo que la visibilidad al momento del accidente (horario nocturno) era reducida y solamente brindada por los faros de los vehículos que circulaban (ver Figura 1).

Posterior a dicho recorrido, ambos vehículos se detuvieron, quedando el sector posterior del semirremolque del Vehículo 2 y el frente deformado del Vehículo 1 (ambos enganchados) detenidos a 110,4 m al sur del mojón kilométrico 1526. El Vehículo 2 con su unidad remolcada se posicionó con su frente al norte y con sus ruedas sobre la banquina, mientras que el Vehículo 1 se ubicaba parcialmente sobre la banquina este y sobre la calzada del carril lento de la ruta (ver Figura 1).

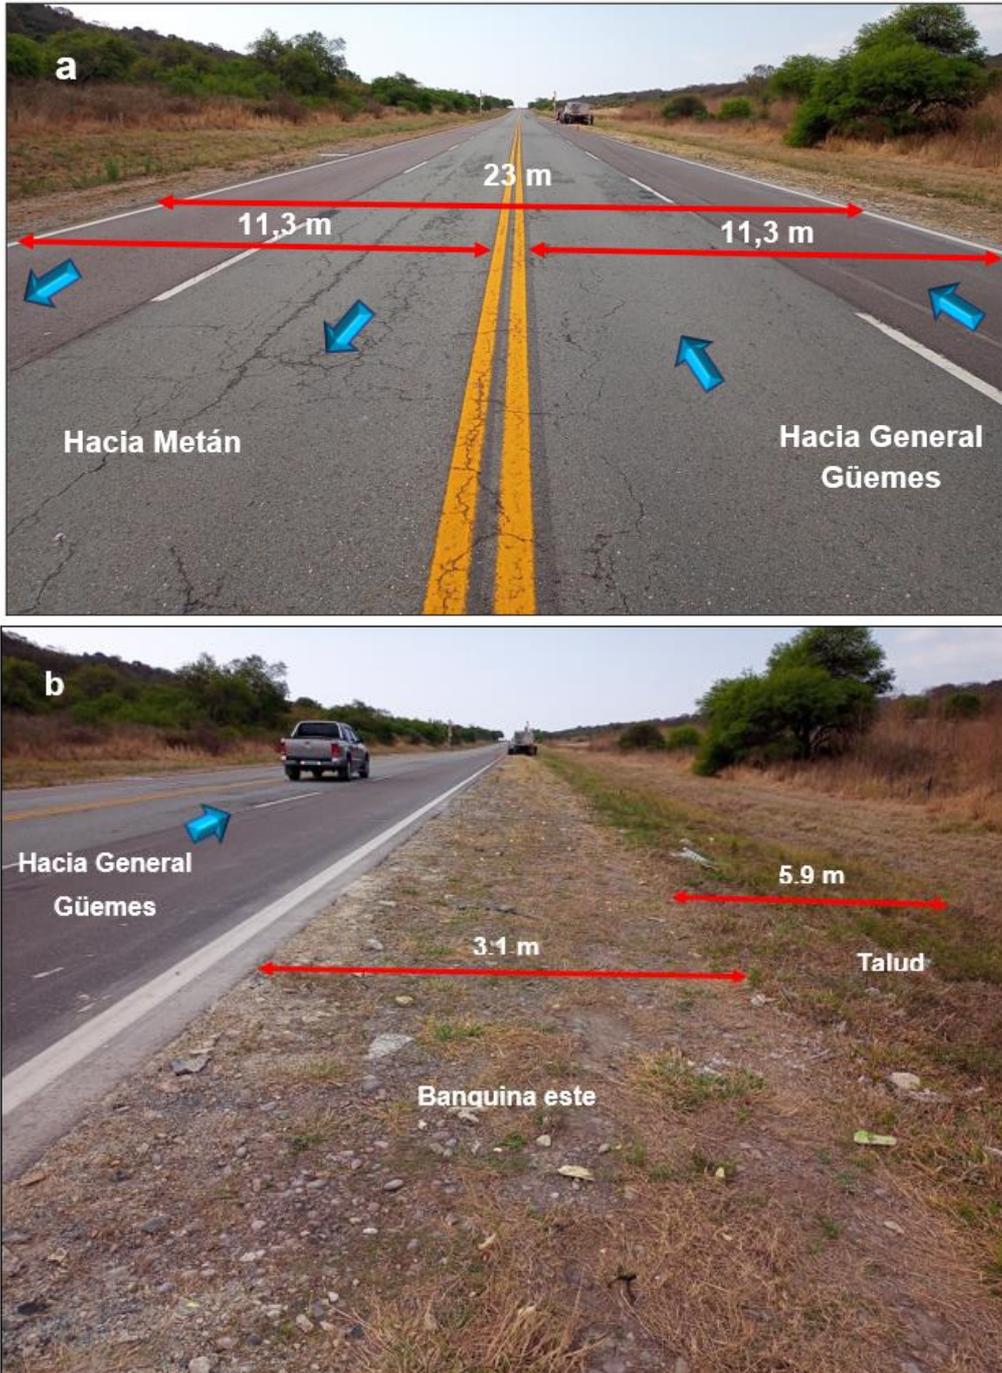
Figura 3. Fotografías con sentido de sur a norte donde se observan las características y dimensiones de la ruta (a) y el costado este de la calzada (b) en el tramo donde ocurrió el accidente. Fuente: JST, 2021.

- Banquinas: hacia ambos laterales se encuentran conformadas por tierra y ripio, cubiertas parcialmente de vegetación. Al este, cuenta con 3,10 metros de ancho y se observa que no existe en su superficie una diferencia sustancial con el nivel de la calzada (ver Figura 3.b.).
- Barrera de contención: guardarraíl de tipo *flex beam* que se encuentra ubicada al costado de ambas banquetas, a la altura del inicio del kilómetro 1526. Se extiende solamente por 15 metros, aproximadamente, en la zona donde se encuentran los postes de SOS, cumpliendo la función exclusiva de protegerlos (ver Figura 6).
- Talud: ubicado sobre el costado este de la banquina, conformado de material blando (tierra), cubierto por vegetación baja, con rasante negativa, pendiente de 45°, aproximadamente, y una diferencia de altura respecto de la banquina de 50 centímetros, aproximadamente (ver Figura 3.b.).

No se hallaba obstruida (en la zona de la colisión) por cambios de rasante ni obstáculos visuales. y es amplia en ambos sentidos de circulación (ver Figuras 3.a. y 4).

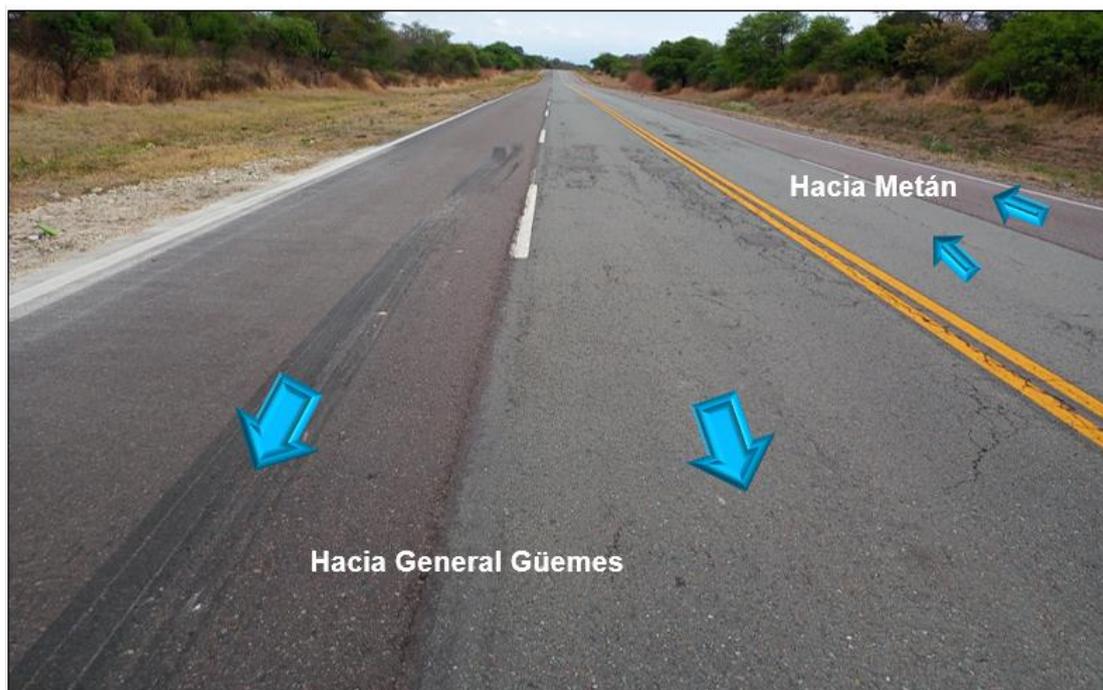
Figura 4. Fotografía con sentido de norte a sur (sentido contrario al que circulaban los vehículos) donde se observan las características de la ruta en el tramo donde ocurrió el accidente. Fuente: JST, 2021.

cuentan con línea blanca discontinua que separa los carriles de circulación rápido y lento. La demarcación horizontal es claramente visible (ver Figuras 3 y 4).

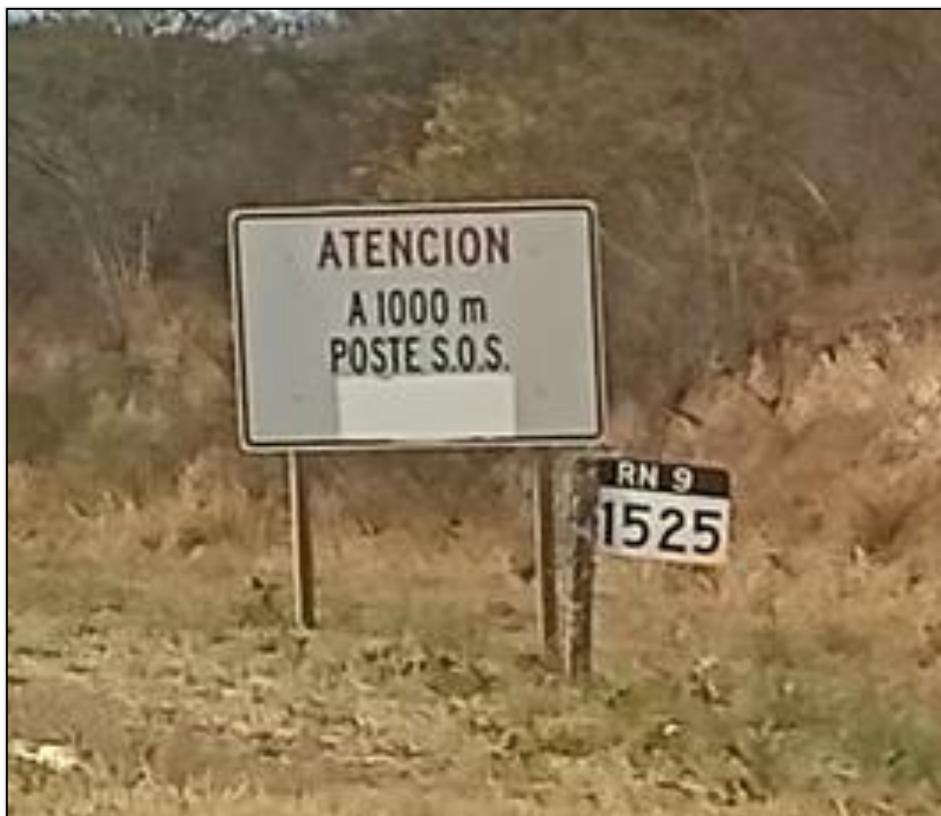
- Vertical: se observó a la altura del inicio del kilómetro 1525 un cartel vertical informativo que indicaba “ATENCIÓN A 1000 m POSTE S.O.S.” (ver Figura 5).

Figura 5. Fotografía del mojón de la progresiva kilométrica 1525 y del cartel informativo que indica proximidad de poste SOS Fuente: JST, 2021.

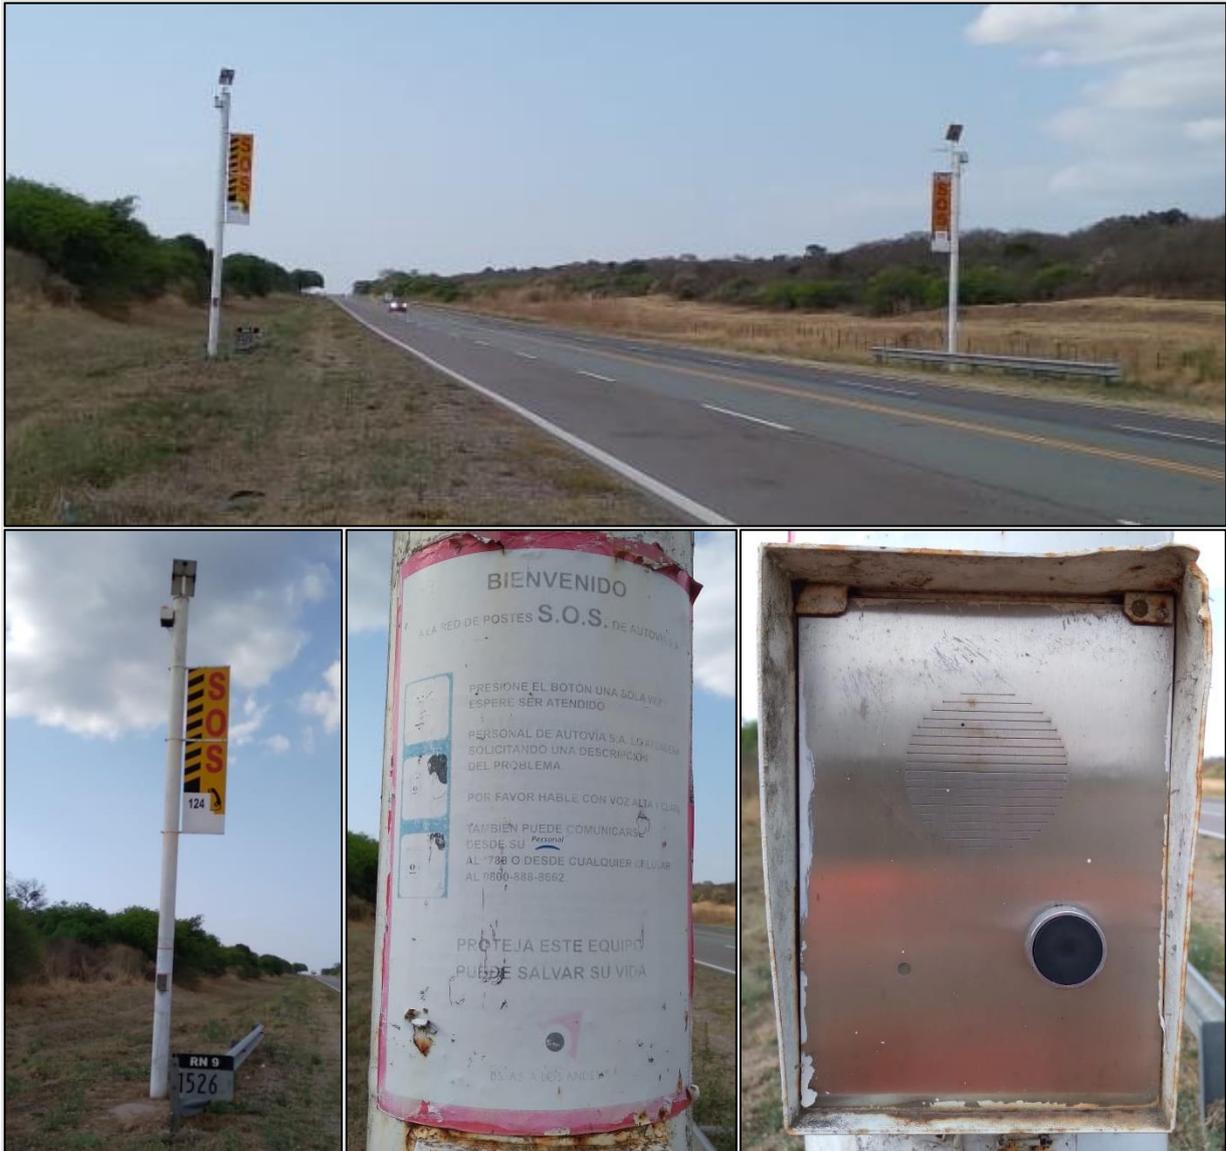
- Postes SOS: se observó y registró sobre el costado de ambas banquetas a la altura del inicio del kilómetro 1526 y junto al mojón la existencia de postes de SOS (ver Figura 6). Al momento del relevamiento de la JST, y luego de una comprobación realizada en ambos postes, se verificó que no se encontraban en funcionamiento.

Figura 6. Fotografías del mojón kilométrico 1526 y de los postes SOS con su respectivo instructivo y dispositivo de accionamiento. Ambos fuera de funcionamiento. Fuente: JST, 2021.

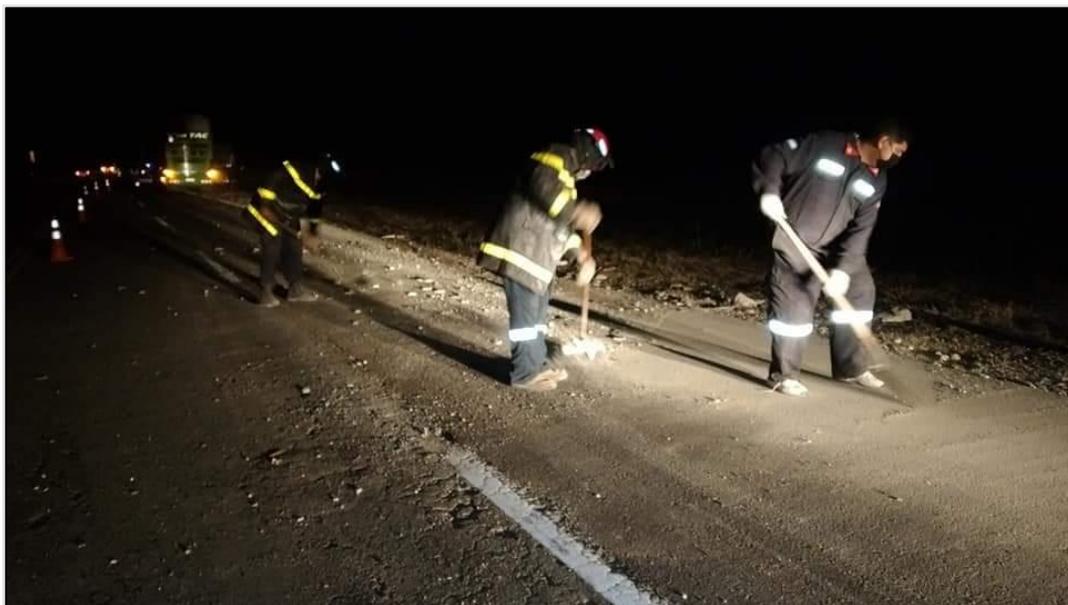
De las fotografías y videos registrados y publicados en las redes sociales por Bomberos Voluntarios de General Güemes y de los reportes policiales, se observa que, al momento del trabajo de los organismos de emergencia en la escena del accidente, la calzada se hallaba seca y no existían precipitaciones (ver Figura 7) que hubieran reducido aún más la visibilidad.

Figura 7. Fotografía del trabajo de remoción realizado por personal de Bomberos Voluntarios de General Güemes sobre el material que traía el semirremolque del camión, dispersado sobre la calzada producto de la colisión. Fuente: *Bomberos Voluntarios General Güemes, 2021.*

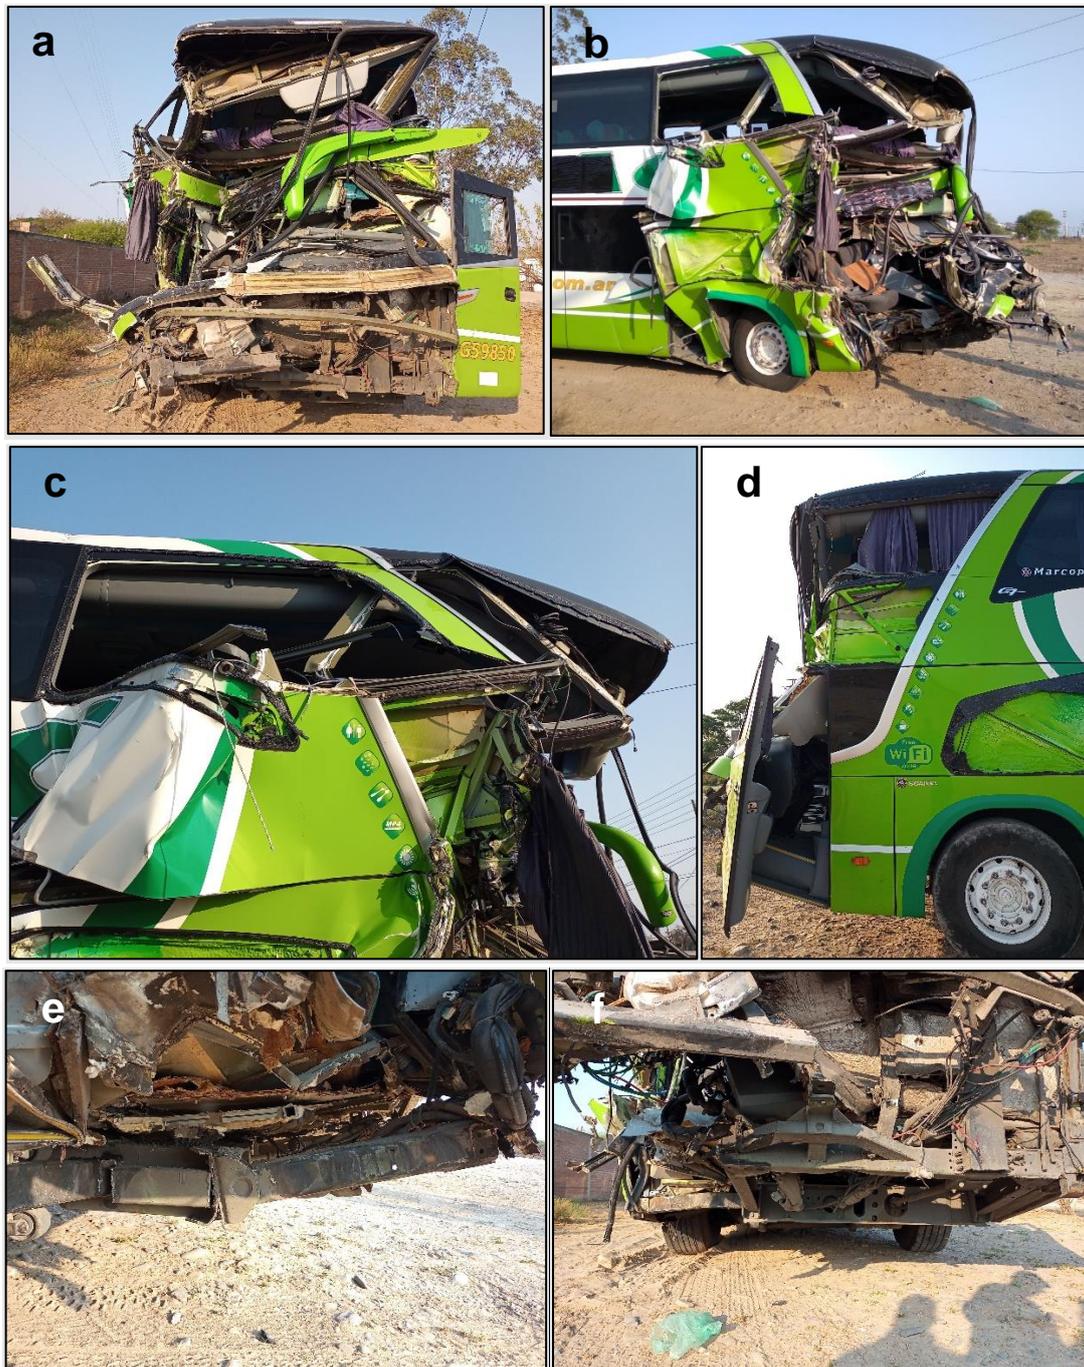
Se observaron daños principales en el sector frontal y lateral anterior derecho. Sobre este último, las deformaciones llegan hasta la puerta lateral derecha de ascenso-descenso de pasajeros, donde se observó la compresión de la estructura del marco. La cabina del conductor resultó dañada estructuralmente en todo su ancho, con desplazamientos del tablero y del piso, con sentido de adelante hacia atrás y de derecha a izquierda (ver Figura 8).

En la zona del paragolpes se observan caños estructurales deformados y otros, fracturados. Se observó que uno de los travesaños estructurales del paragolpes presentaba una soldadura previa en un sector, la cual resultó fracturada en su totalidad. El bastidor presentaba zonas levemente deformadas y algunas fracturas correspondientes a la misma zona del impacto. La deformación en la parte superior desplazó los asientos de la primera fila y, sobre el lado derecho, el daño alcanzó la estructura de la escalera. Se observó también el colapso de la estructura del piso superior en el sector frontal (ver Figura 8).

Los parabrisas de ambos pisos fueron hallados en el lugar del accidente y se encontraban fragmentados y totalmente desprendidos. Se observó la ausencia de los vidrios de ambos laterales delanteros de los dos pisos, por desprendimiento durante el impacto (ver Figura 8).

Figura 8. Fotografías de los daños constatados en el sector frontal del Vehículo 1. Fuente: JST, 2021.

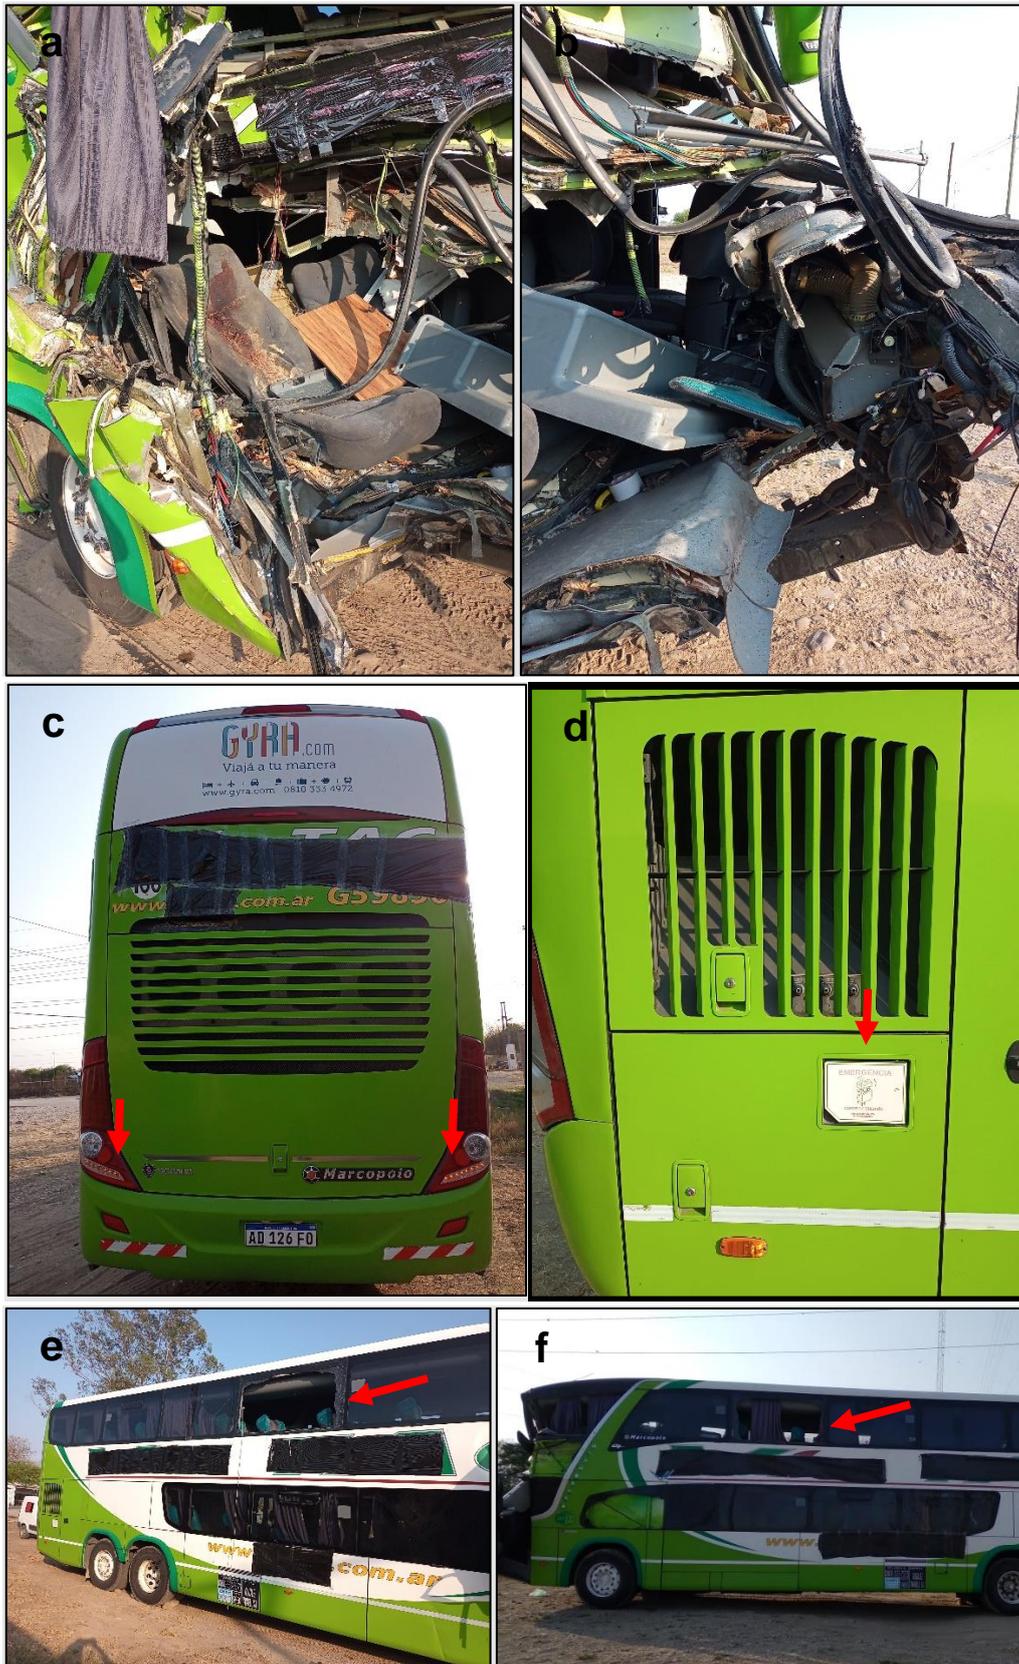
La puerta de los acompañantes de la cabina fue destruida por el impacto, fragmentándose en diversas partes y desprendiéndose de la unidad, las cuales fueron documentadas en el lugar del suceso. El techo presentaba una leve deformación de adelante hacia atrás, de derecha a izquierda y de abajo hacia arriba.

La segunda ventanilla del costado izquierdo y la tercera del lado derecho del piso superior, contando de adelante hacia atrás, se encontraban destruidas, lo cual es consistente con las operaciones de rescate observadas en las fotografías provistas por los medios de prensa y por los servicios de emergencia (ver Figuras 9.e-f).

Al momento de la primera inspección, se observó que el sistema de baliza independiente de emergencia del sector posterior de la unidad se encontraba encendido y en funcionamiento (ver Figura 9.c-d).

Figura 9. Fotografías de los daños ocasionados en la cabina de conductor y acompañantes del Vehículo 1 (a y b), del sistema de baliza de emergencia en funcionamiento (c y d) y de los daños en las ventanas de los laterales, utilizadas para el rescate de los pasajeros en el piso superior (e y f). Fuente: JST, 2021.

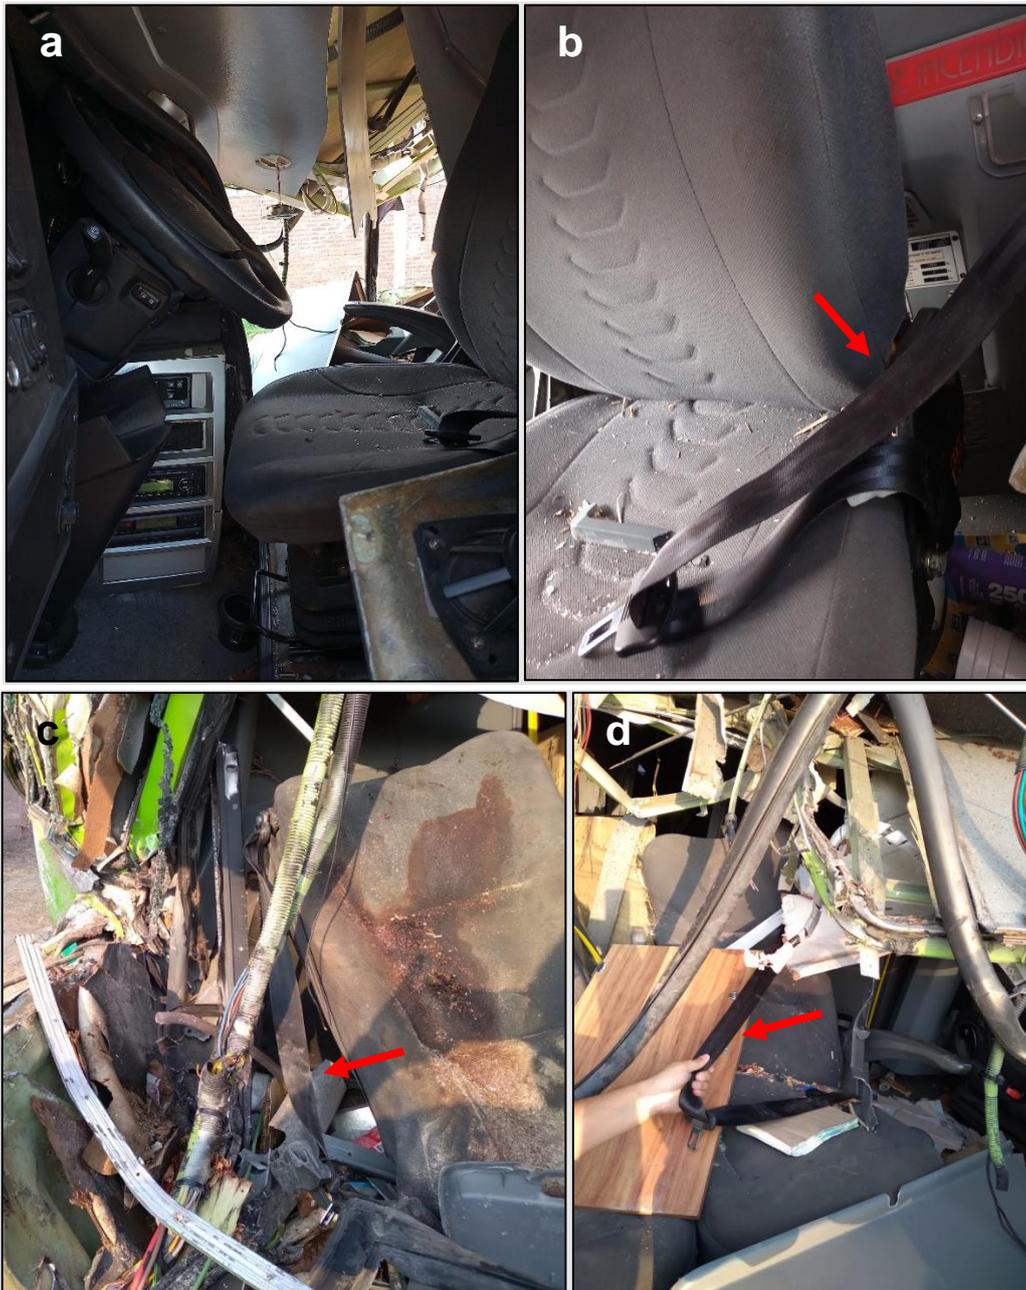
Se constató que el cinturón de seguridad del conductor presentaba un estiramiento considerable, signo compatible con haber sido utilizado al momento del accidente. Se constató, en cuanto al cinturón del acompañante de la derecha, que se encontraba a la vista, con su hebilla libre al costado del asiento y, al realizar las pruebas de estiramiento, el sistema de la correa y pretensor funcionaban correctamente, por lo que se considera signo de no haber sido utilizado al momento del siniestro. Finalmente, cabe agregar con respecto al cinturón del acompañante de la izquierda, que se constató que se encontraba con estiramiento y trabado en el punto de anclaje superior, por lo que se infiere que pudo haber sido utilizado al momento del impacto por su ocupante (ver Figura 10).

Figura 10. Fotografías del puesto del conductor y acompañantes del Vehículo 1 con sus correspondientes cinturones de seguridad. Fuente: JST, 2021.

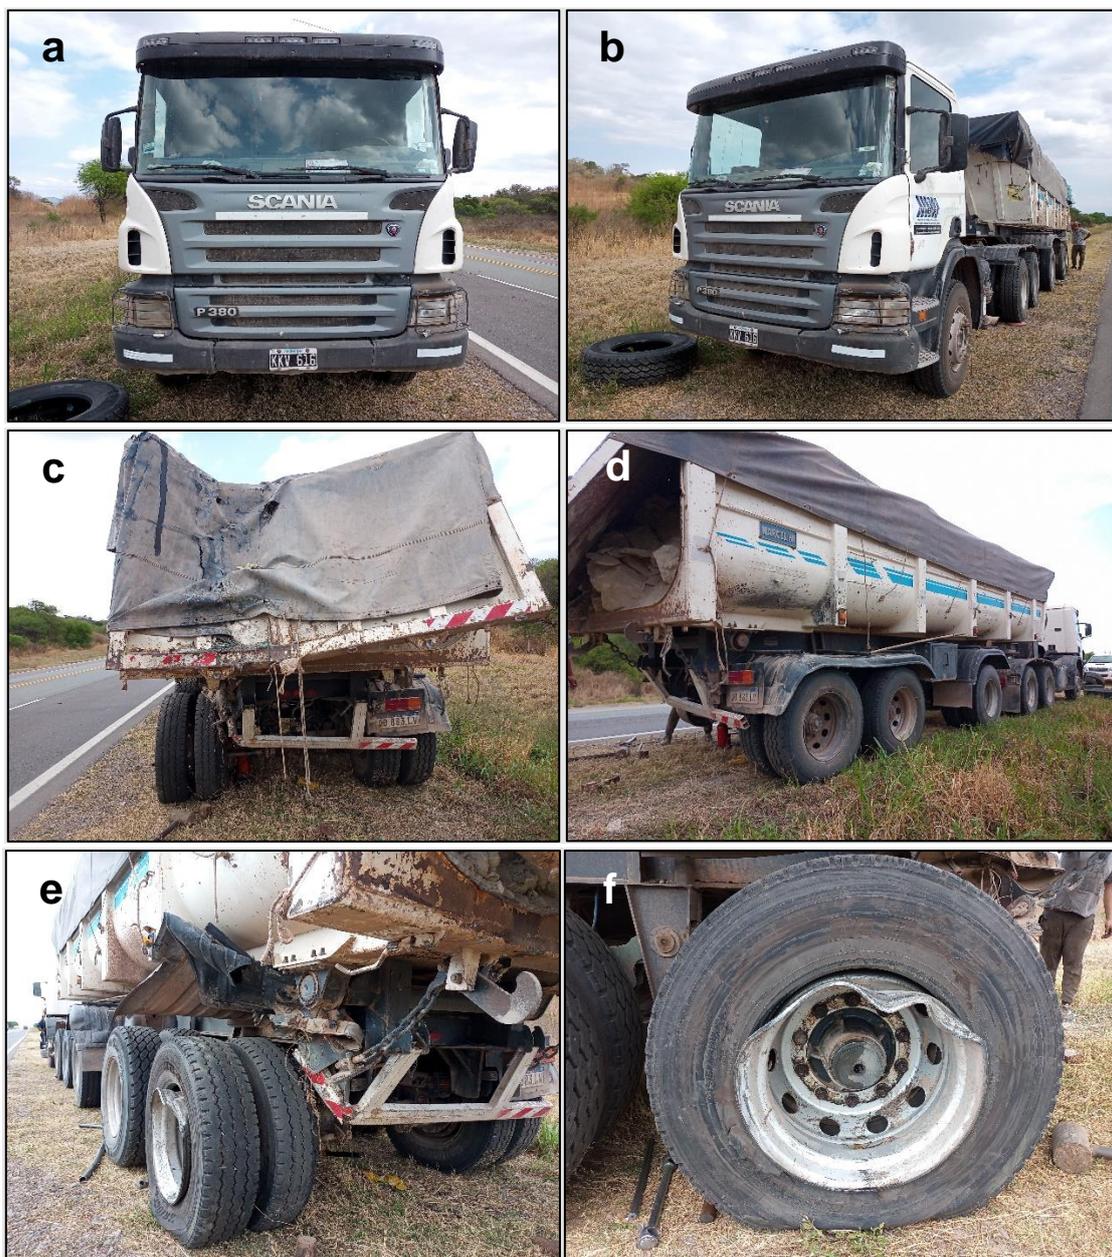
En relación con el Vehículo 2, no se observaron daños en la unidad tractora. En el semirremolque se observaron deformaciones en el sector izquierdo del portón trasero, producidos por impacto, con sentido de atrás hacia adelante y con mayor incidencia en la zona superior. La lona que cubría dicho sector presentaba cortes, desgarros y agujeros, con adherencia de material color verde y pequeños fragmentos de vidrio (ver Figura 11.c.).

Se observó deformación y plegamiento del extremo izquierdo del paragolpes posterior, con sentido de adelante hacia atrás y, levemente, de izquierda a derecha. Los faros traseros izquierdos se encontraban destruidos y desprendidos de su posición original en el paragolpes (ver Figura 11.e.).

Se constató en el neumático izquierdo interno del segundo eje la pérdida de material de la banda de rodadura, originado por el contacto con el borde filoso del extremo del paragolpes que se plegó por el impacto. El neumático externo del mismo lateral y eje tenía un corte en el flanco externo, muy próximo al talón. Su llanta se encontraba deformada y plegada con sus bordes externos hacia afuera. Ambos neumáticos se encontraban sin presión de aire, como consecuencia de los daños sufridos (ver Figura 11.e-f.).

Figura 11. Fotografías del sector frontal (a y b) sin daños y de la zona posterior del semirremolque impactada (c y d) y neumáticos izquierdos del segundo eje dañados del Vehículo 2 (e y f). Fuente: JST, 2021.

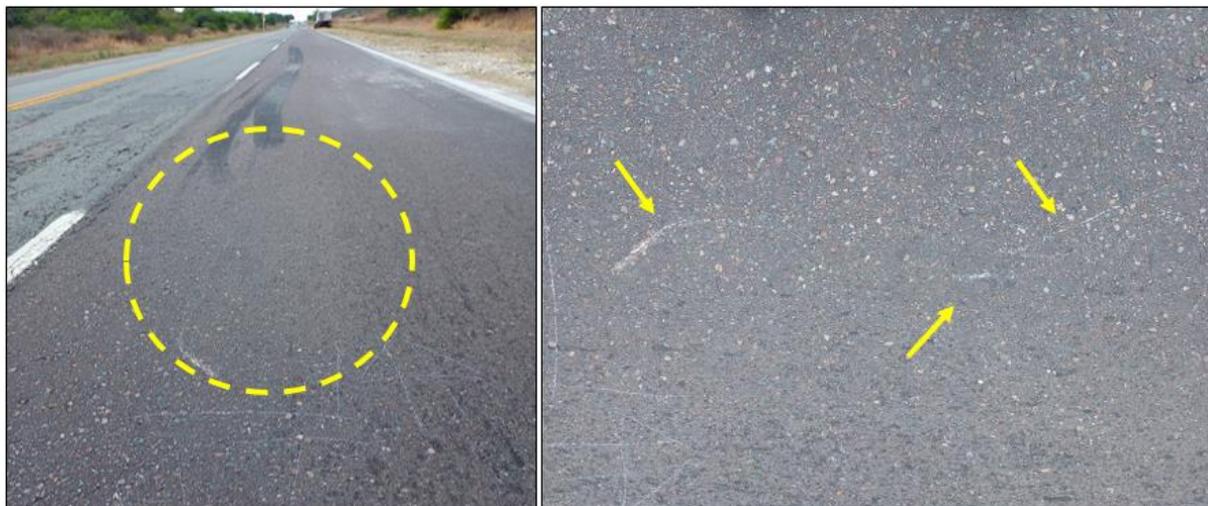
Seguidamente, el Vehículo 1 colisionó por alcance al Vehículo 2, impactándolo en el sector posterior izquierdo del semirremolque con su parte anterior, con mayor incidencia en la zona derecha. La zona de impacto se encontraba ubicada a 203 m, aproximadamente, al sur del mojón del kilómetro 1526, lugar donde se observó la demarcación de huellas de efracción, arañazos, restos de pintura verde de la carrocería del ómnibus adherida a la calzada y el inicio de huellas de deslizamiento de neumático (ver Figura 12). Es en esta zona en la que, también, se constató el inicio de la dispersión de la carga (yeso mineral) sobre la calzada y de restos de la carrocería del Vehículo 1 sobre la banquina (ver Figura 14).

Figura 12. Fotografías del área de impacto. A la izquierda se encierra con círculo el área aproximada del primer contacto entre ambos vehículos. A la derecha se indican con flechas las marcas de arañazos dejadas sobre el asfalto por la estructura colapsada del Vehículo 1. Fuente: JST, 2021.

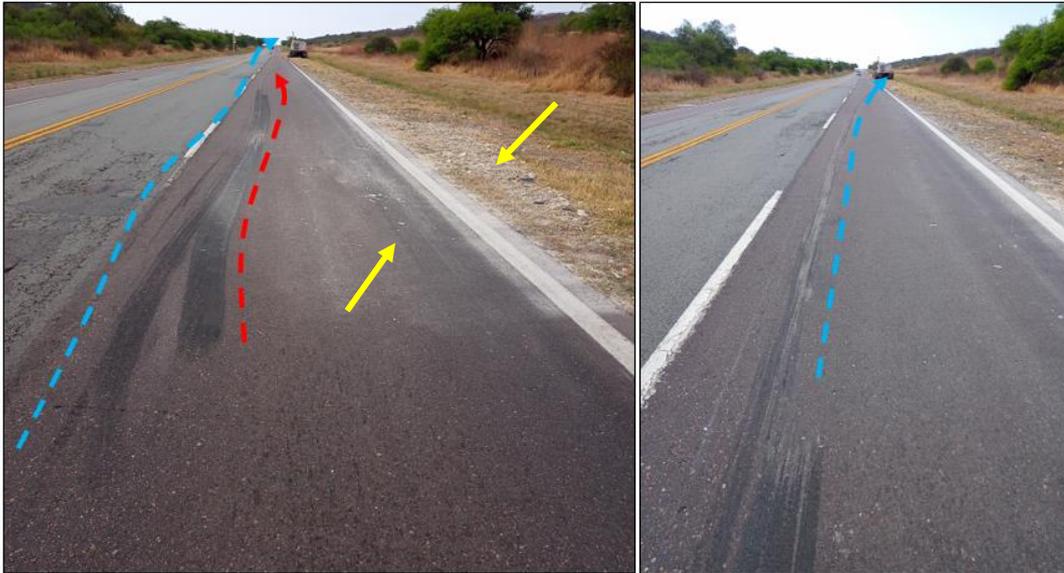
Luego del impacto, el Vehículo 1 se acopló al sector posterior del semirremolque del Vehículo 2. A raíz de la colisión, el extremo izquierdo del paragolpes del semirremolque se deformó y plegó hacia adelante y ligeramente hacia la derecha, enganchando la banda de rodamiento del neumático izquierdo interior del eje dual posterior. Esta situación, y la compresión que sufrieron ambos rodados en sus zonas de impacto, generó que dicho neumático y el anterior derecho del Vehículo 1 se deslicen conjuntamente sobre la calzada en situación de resbalamiento durante una distancia de 19 metros, distancia recorrida en movimiento descontrolado (ver Figura 13).

Luego del recorrido de ambos vehículos en situación descontrolada por 19 metros, el conductor del Vehículo 2 retomó el dominio de la unidad y continuó su marcha. Cambió su trayectoria y se dirigió hacia la banquina contigua en situación de detención controlada, arrastrando previamente consigo al Vehículo 1 por un total de 77 m sobre la calzada de la ruta (ver Figura 13).

Figura 13. Fotografías de las huellas de neumáticos dejadas por los vehículos involucrados luego de la colisión sobre la calzada. La marca celeste corresponde a la rueda izquierda interna del segundo eje posterior del semirremolque y la roja corresponde a la delantera derecha del ómnibus. En la imagen de la izquierda se observa, también, la dispersión de material de la carga que llevaba el Vehículo 2 (flecha amarilla). Fuente: JST, 2021.

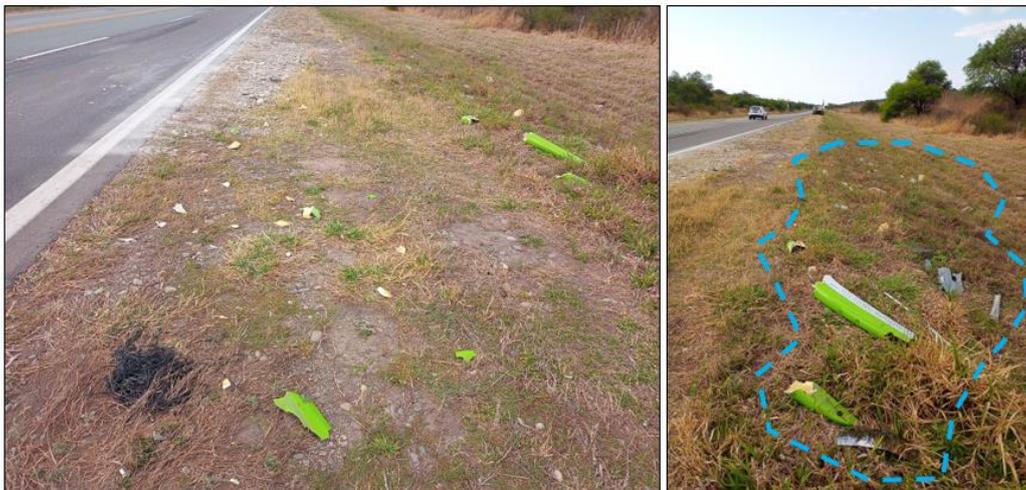
Figura 14. Fotografías de los restos materiales de la carrocería del Vehículo 1, dispersos sobre la banquina, a la altura de la zona de impacto. Fuente: JST, 2021.

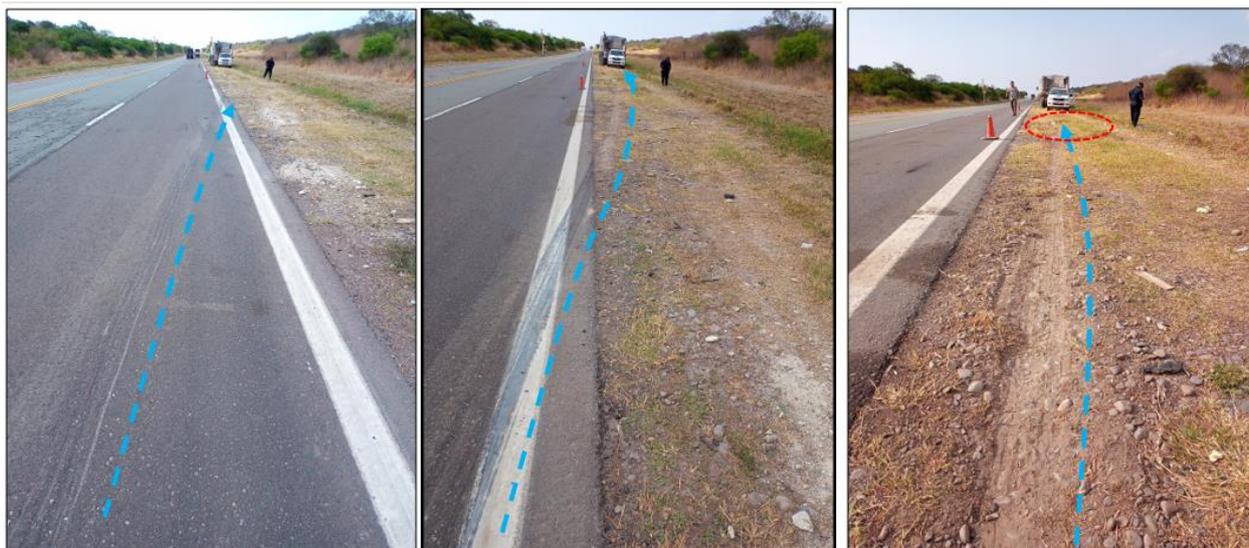
Seguidamente, el camión y su semirremolque, con el ómnibus siendo arrastrado desde atrás, ingresaron a la banquina y el neumático enganchado de la unidad remolcada se deslizó, también por la banquina, dejando una huella sobre su superficie de 15,6 m (ver Figura 15).

Figura 15. Fotografías de la trayectoria de la huella de neumático dejada por el semirremolque del Vehículo 2 llevando acoplado consigo detrás al Vehículo 1. Con óvalo en rojo se marca el lugar donde se habría detenido el sector posterior del semirremolque y el frente del ómnibus (finalización de la huella). Fuente: JST.

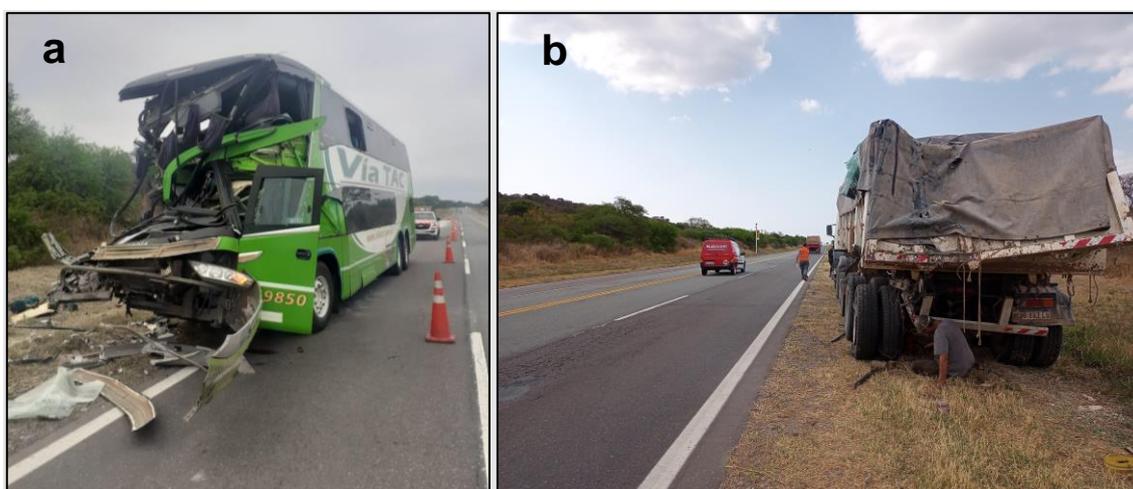
Luego de transcurridas algunas horas del accidente, el Vehículo 1 fue desacoplado del semirremolque del Vehículo 2 (ver Figura 16.a.) y remolcado hacia el Destacamento Policial Parque Industrial de General Güemes, mientras que el Vehículo 2, con su unidad remolcada, quedó en el lugar del suceso, sobre la misma banquina, 32,7 m más adelante de su punto de inmovilidad final (ver Figura 16.b.).

Figura 16. A la izquierda, fotografía del ómnibus luego de la separación del semirremolque del Vehículo 2. Fuente: Corredores Viales, 2021. A la derecha, el camión y su unidad remolcada metros más adelante de su punto de inmovilidad final. Fuente: JST, 2021.
