| ID | INFORME BÁSICO | FECHA | HORA |
| 1-210929-06-50 | Accidente automotor | 29/09/2021 | 16:00 |

| RESEÑA | TIPO DE EVENTO: COLISIÓN MÚLTIPLE |

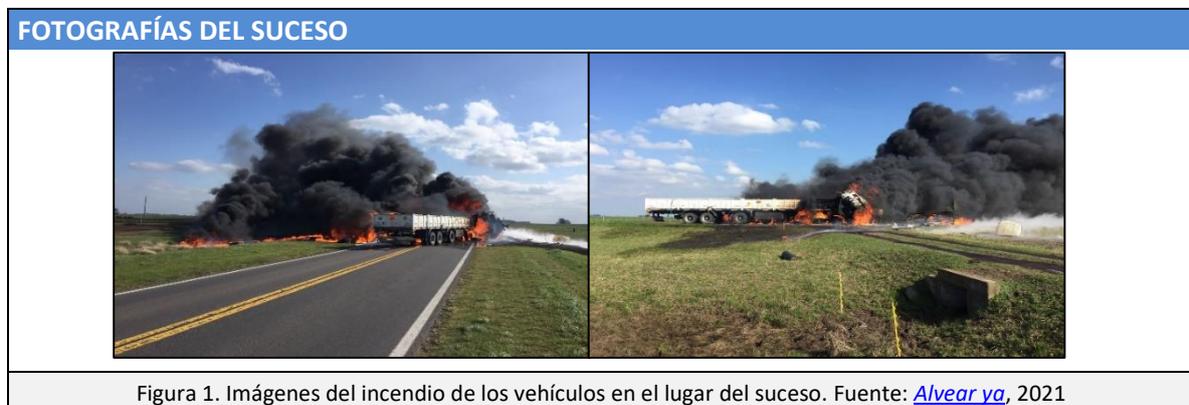
Figura 1. Imágenes del incendio de los vehículos en el lugar del suceso. Fuente: [Alvear ya](#), 2021
