# Informe preliminar

## Suceso automotor

**Tipo de evento:** colisión frontal

**Lugar:** Ruta Nacional 205, kilómetro 245,8, General Alvear, provincia de Buenos Aires

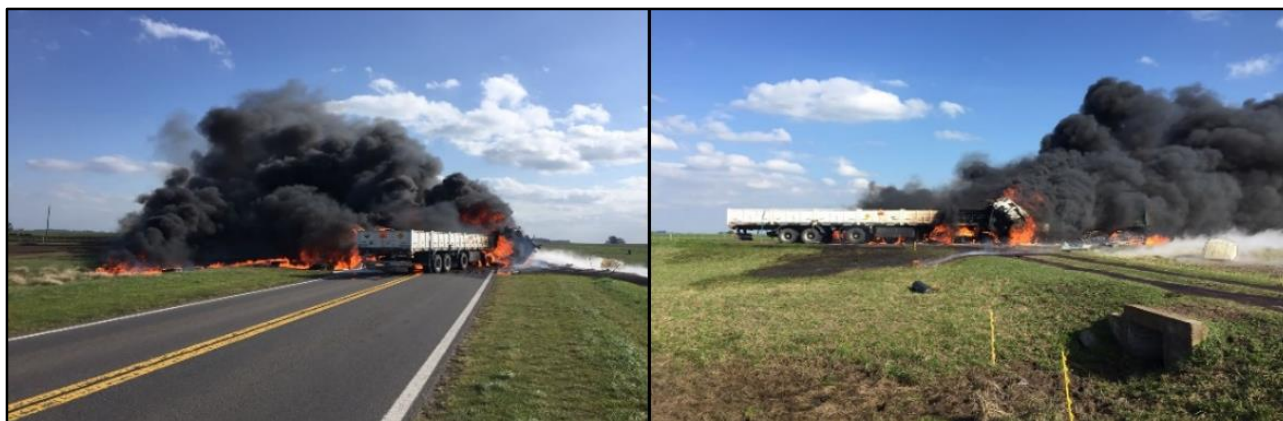
Figura 1. Dos imágenes del incendio de los vehículos en el lugar del suceso. Fuente: [Alvear ya](#), 2021

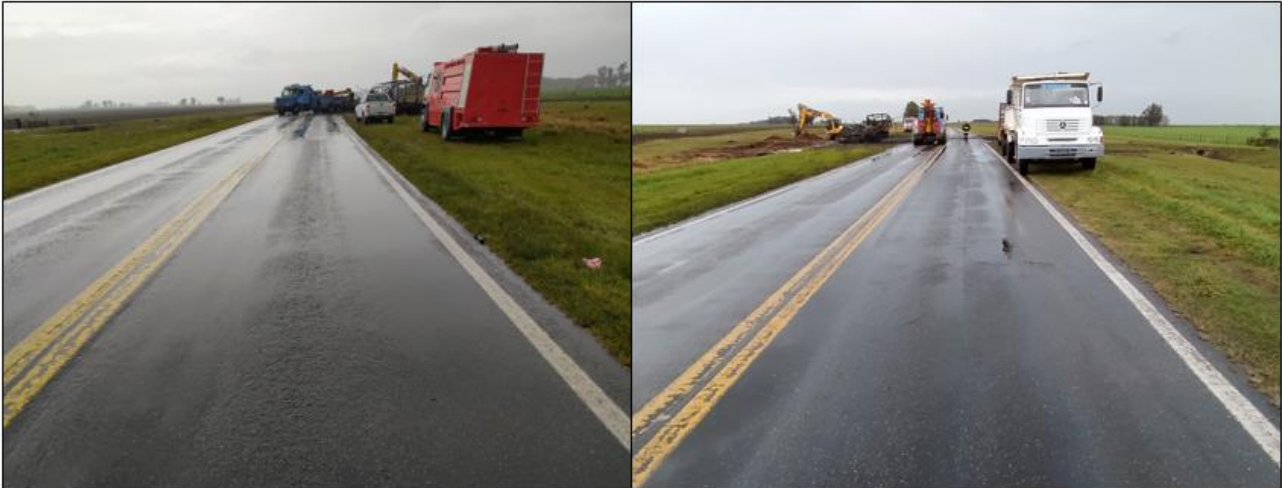
La cinta asfáltica posee 7 m de ancho, con un carril para el tránsito en sentido sudoeste-noreste hacia la localidad de Saladillo y otro carril para el sentido opuesto, noreste-sudoeste, hacia la localidad de San Carlos de Bolívar. A cada lado de la calzada existen banquetas de pasto, de 4,4

m de ancho la correspondiente al sentido de circulación hacia la localidad de Saladillo y de 2,8 m de ancho la correspondiente al sentido opuesto, que continúan con zonas de pasto de pendiente leve. Se observan accesos laterales a campos privados en la zona del suceso.

Figura 3. Dos fotografías de la vía en el lugar del suceso. La imagen izquierda está tomada con vista hacia la localidad de San Carlos de Bolívar; la derecha, con vista hacia la localidad de Saladillo. Fuente: JST, 2021.

La señalización horizontal consta de doble línea amarilla continua en el centro de la vía y línea blanca continua en los bordes de calzada.

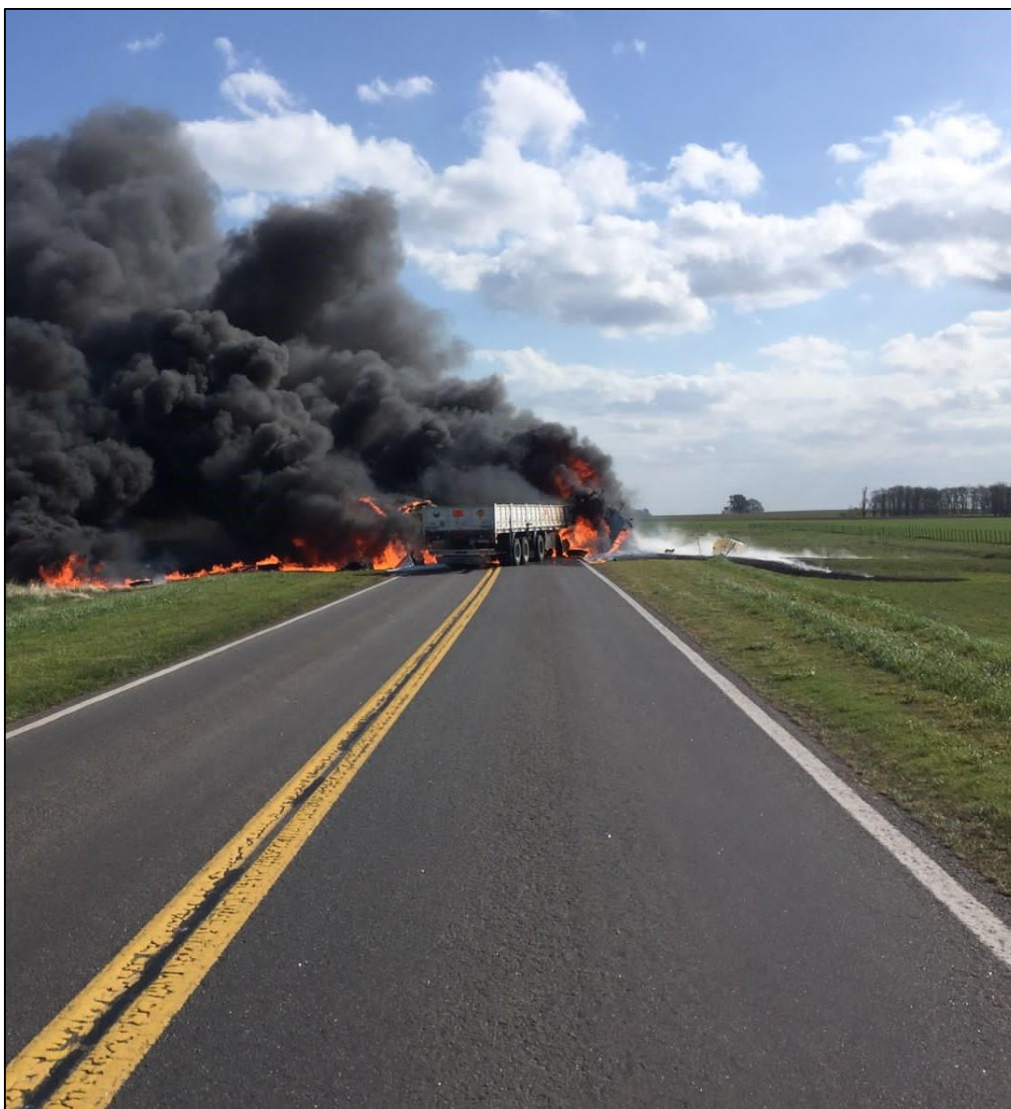
Figura 4. Imagen donde se observan las condiciones de la vía y del entorno momentos posteriores al suceso, tomada con sentido hacia la localidad de San Carlos de Bolívar. Fuente: [Alvear ya](#), 2021

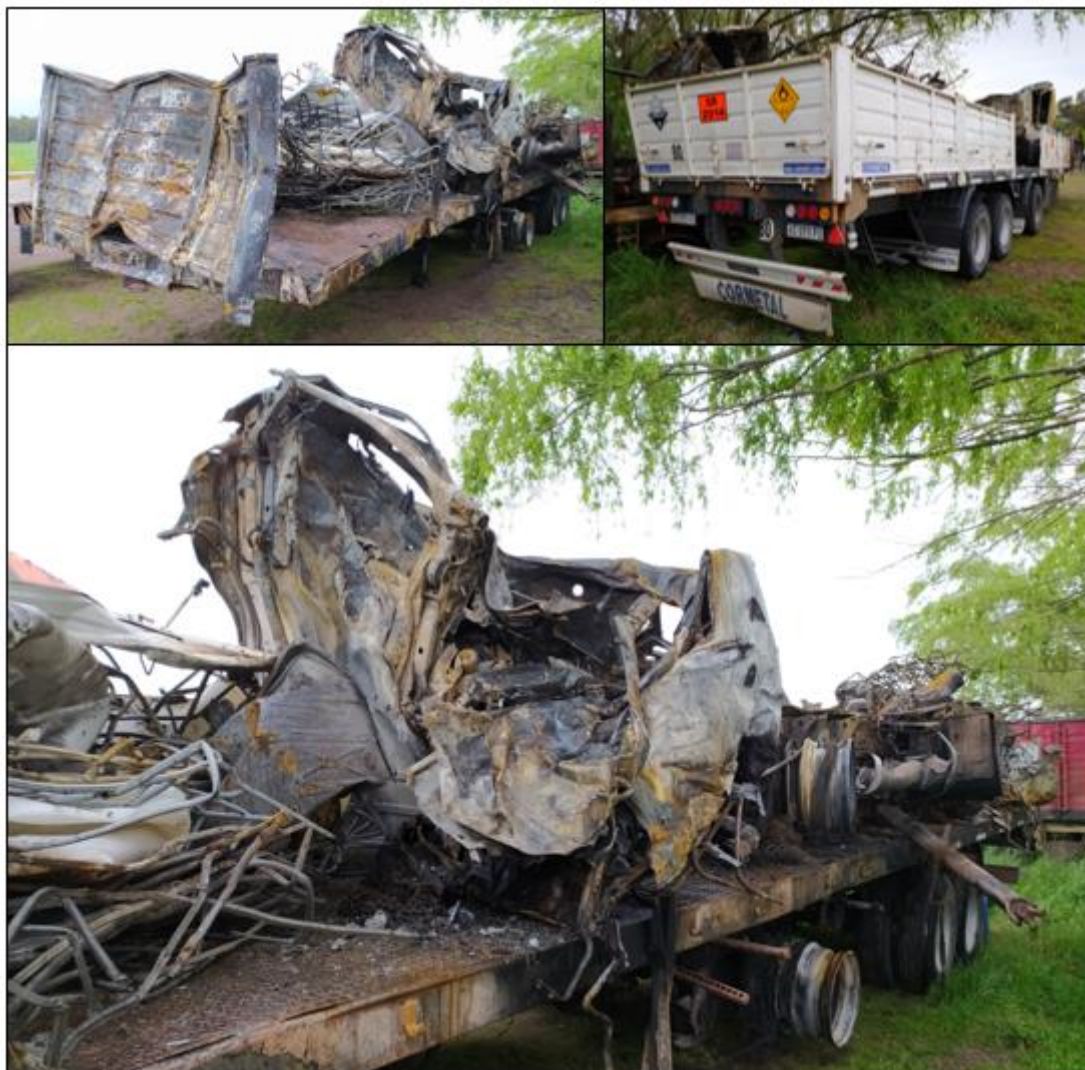
<b>Realizada</b>	07/01/2021
	<b>Vencimiento</b>	07/01/2022
	<b>Estado</b>	Vigente
<b>RUTA</b>	<b>Validación</b>	09-02-2021
	<b>Clase de carga habilitada</b>	Carga fraccionada, Carga masiva o a granel, Carga propia.
<b>Daños</b>	Afectación total	
<b>Dominio: AC073PI</b>		<b>Tipo: Semirremolque</b>
<b>Categoría</b>	O4: remolques cuyo peso máximo es mayor a 10.000 kg	
<b>Marca</b>	Cormetal	
<b>Modelo</b>	S-2-14400-CH34G21	
<b>Año</b>	2017	
<b>Tipo de caja</b>	TCA (caja abierta)	
<b>Configuración de ejes</b>	1D-2D	
<b>Revisión Técnica Obligatoria</b>	<b>Resultado</b>	Apto
	<b>Tipo</b>	Transporte Interjurisdiccional (cargas)
	<b>Realizada</b>	22/12/2020
	<b>Vencimiento</b>	22/12/2021
	<b>Estado</b>	Vigente
<b>RUTA</b>	<b>Validación</b>	30/12/2020
	<b>Clase de carga habilitada</b>	Carga internacional, Carga masiva o a granel, Carga propia, Carga de tráficós especiales, Carga fraccionada, Carga peligrosa.
<b>Daños</b>	Mayor afectación en mitad anterior y lateral izquierdo

3) En los sectores del semirremolque menos afectados por el incendio, se observan etiquetas de riesgo, paneles de seguridad, círculo de velocidad máxima, bandas perimetrales retrorreflectivas.

Figura 5. Daños en el Vehículo 1. Arriba, vistas frontoangular izquierda (imagen izquierda) y angular posterior derecha (imagen derecha) del semirremolque. En la imagen inferior, vista frontoangular izquierda de la unidad tractora, situada sobre el semirremolque. Fuente: JST, 2021.

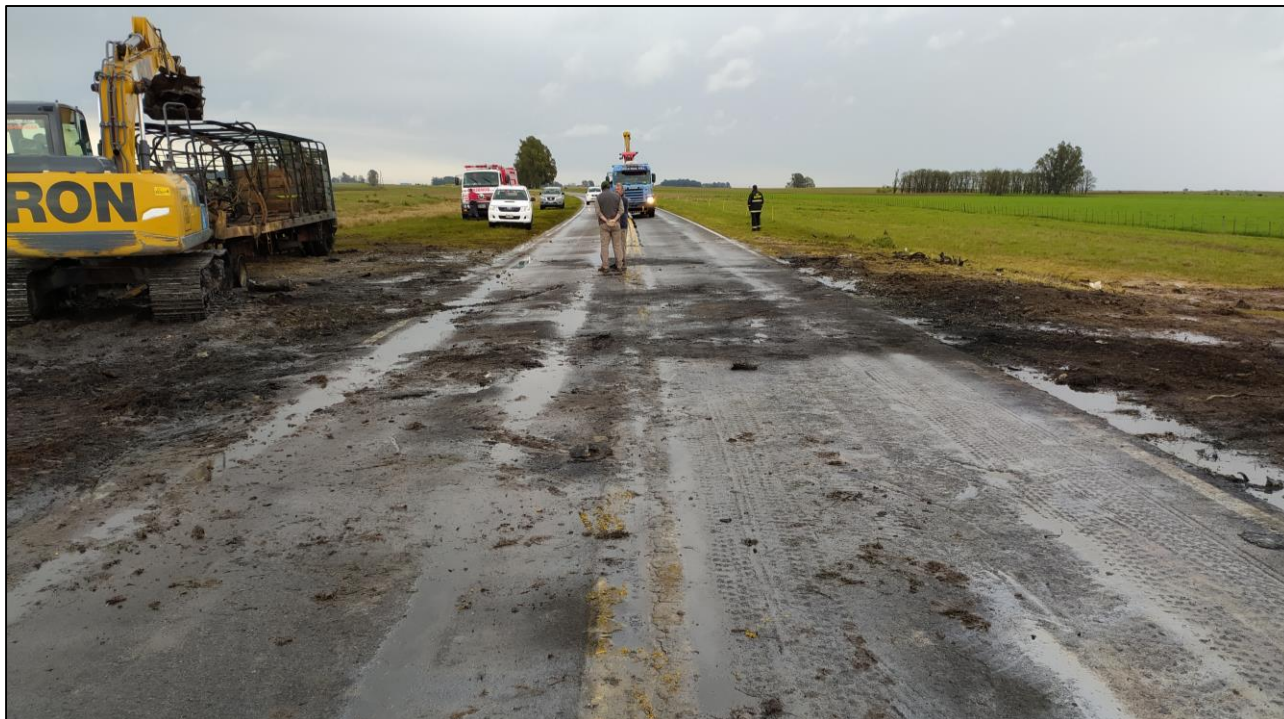
Tras el impacto, ambos vehículos y las zonas aledañas sufrieron un incendio agravado por el efecto oxidante de la carga de peróxido de hidrógeno 35 % que, si bien no es un combustible, facilita la combustión de otras sustancias actuando como comburente, además de ser corrosivo. Debido a esto, la cinta asfáltica y las banquetas contiguas sufrieron deterioros significativos, por lo que no fue posible registrar rastros que permitan establecer el punto del impacto y maniobras previas.

Figura 6. Fotografía del lugar del suceso, tomada con sentido hacia San Carlos de Bolívar. Fuente: JST, 2021.

Los efectos del prolongado incendio, favorecido por la presencia de carga clasificada como oxidante y corrosiva según las disposiciones vigentes, generaron un deterioro significativo en la superficie asfáltica, las banquetas y los indicios que pudieran existir, lo que impidió encontrar huellas, efracciones y vestigios asociados a la secuencia fáctica.
