Informe preliminar

Suceso automotor

Tipo de evento: colisión múltiple

Lugar: Ruta Nacional 9, kilómetro 690, Toledo, ciudad de Córdoba

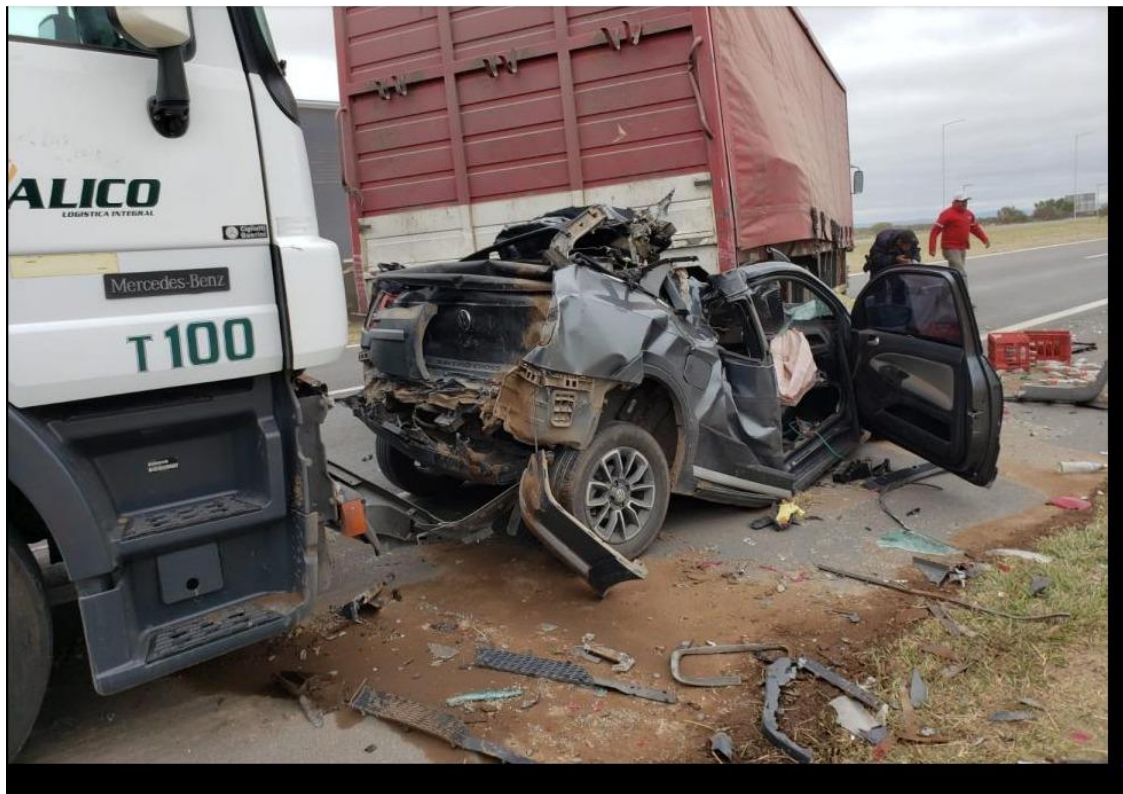
Figura 2. Posición final de los vehículos 1, 2 y 4. Fuente: [Canal Doce](#). 2021

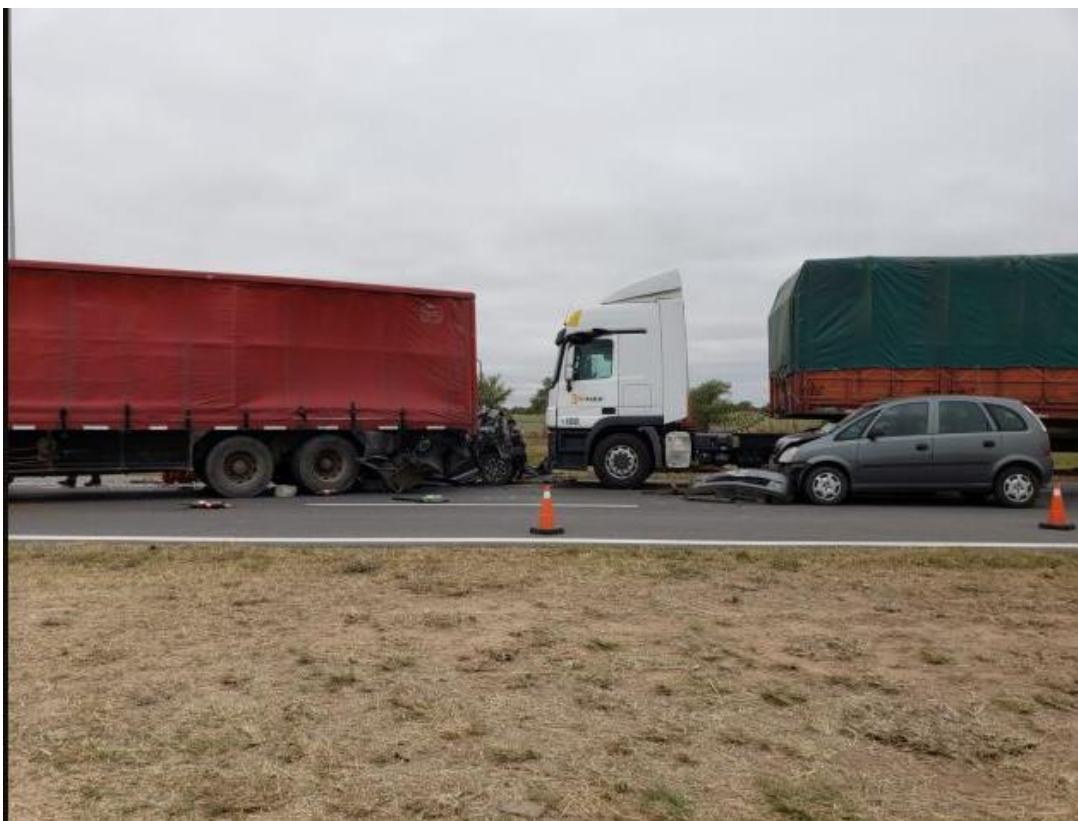
Figura 3. Posición final de los vehículos 1, 2 y 5. Fuente: [Canal Doce](#). 2021

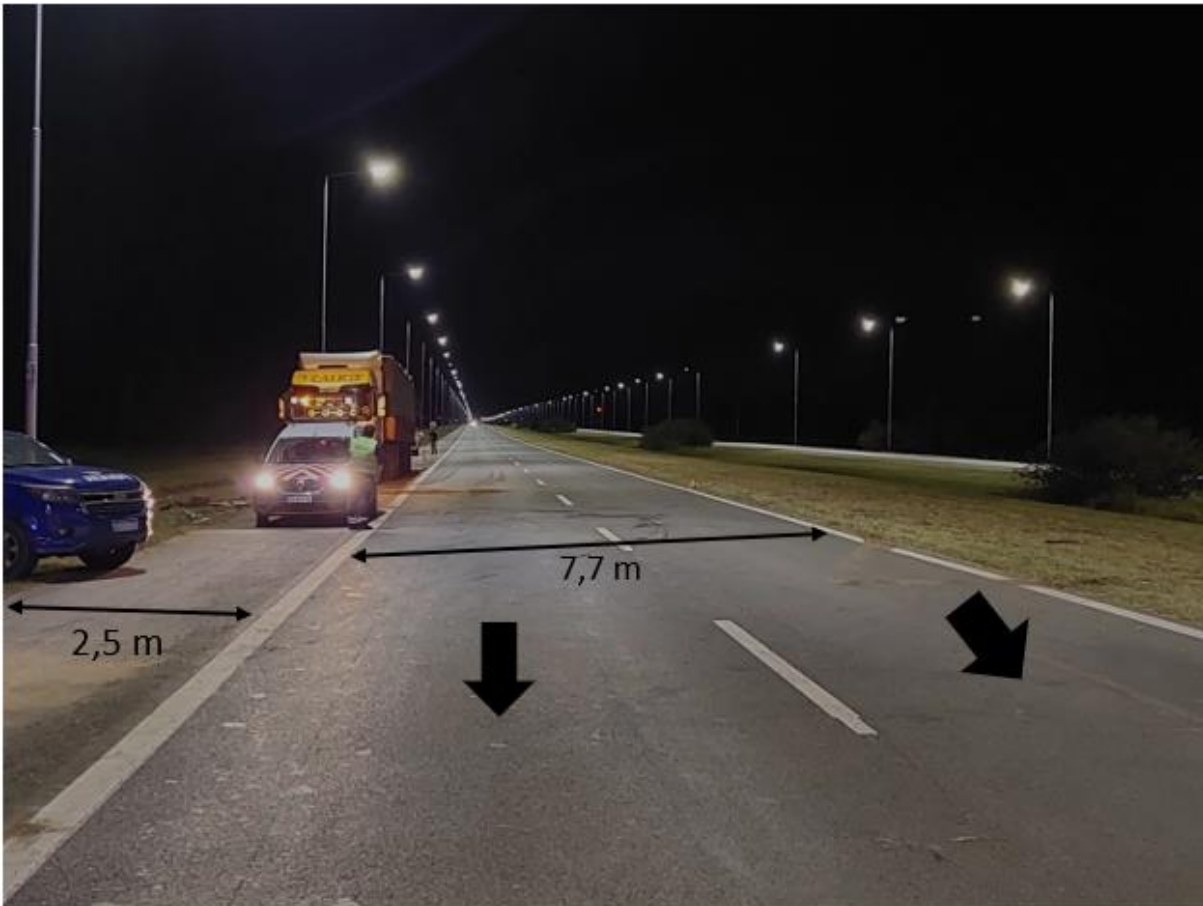
El tramo relevado está configurado por una autovía de trazado recto, compuesta por dos bandas de circulación asfaltadas, en buenas condiciones. Los carriles de circulación están separados por un cantero de tierra y pasto de 2,5 m de ancho. Cada carril posee un ancho de 7,70 m y poseen una separación de línea blanca, central y discontinua. En ambos lados, la vía cuenta con un espacio delimitado por una línea blanca continua de 2,5 m de ancho.

Figura 5. Fotografía posaccidente donde se puede observar el buen estado de la calzada y sus medidas correspondientes. Fuente: JST

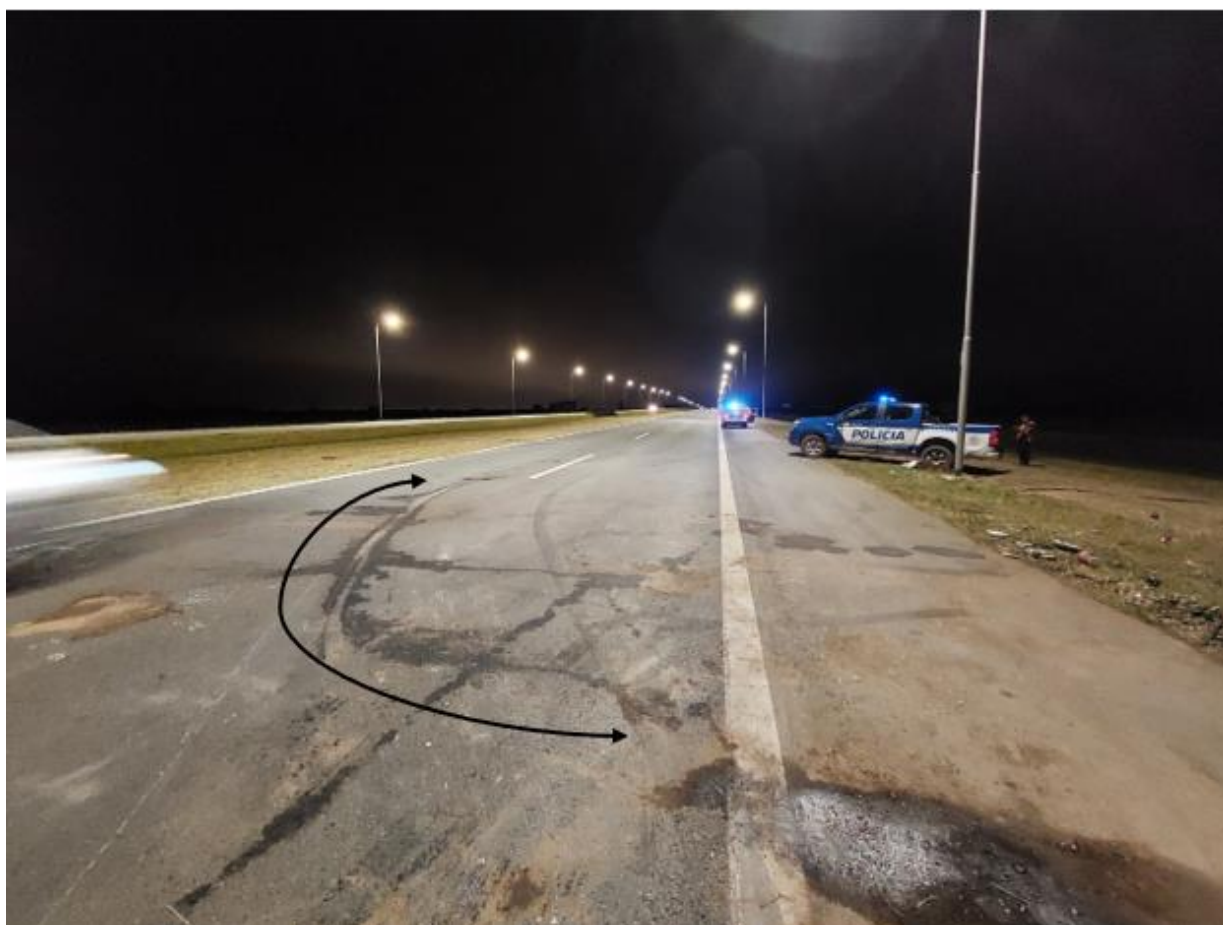
Figura 6. Huellas de frenado y de derrame de líquidos provenientes del impacto del Vehículo 1 contra el Vehículo 3. Fuente: JST

En la Figura 6 se pueden observar huellas de tipo frenado, acompañadas de manchas de fluido vehicular, a causa del impacto entre el Vehículo 1 y el Vehículo 3. Su extensión total es de 29 m. Se estima que se habrían producido luego de que el Vehículo 1 se detuviera sobre la vía a causa de las condiciones climáticas.

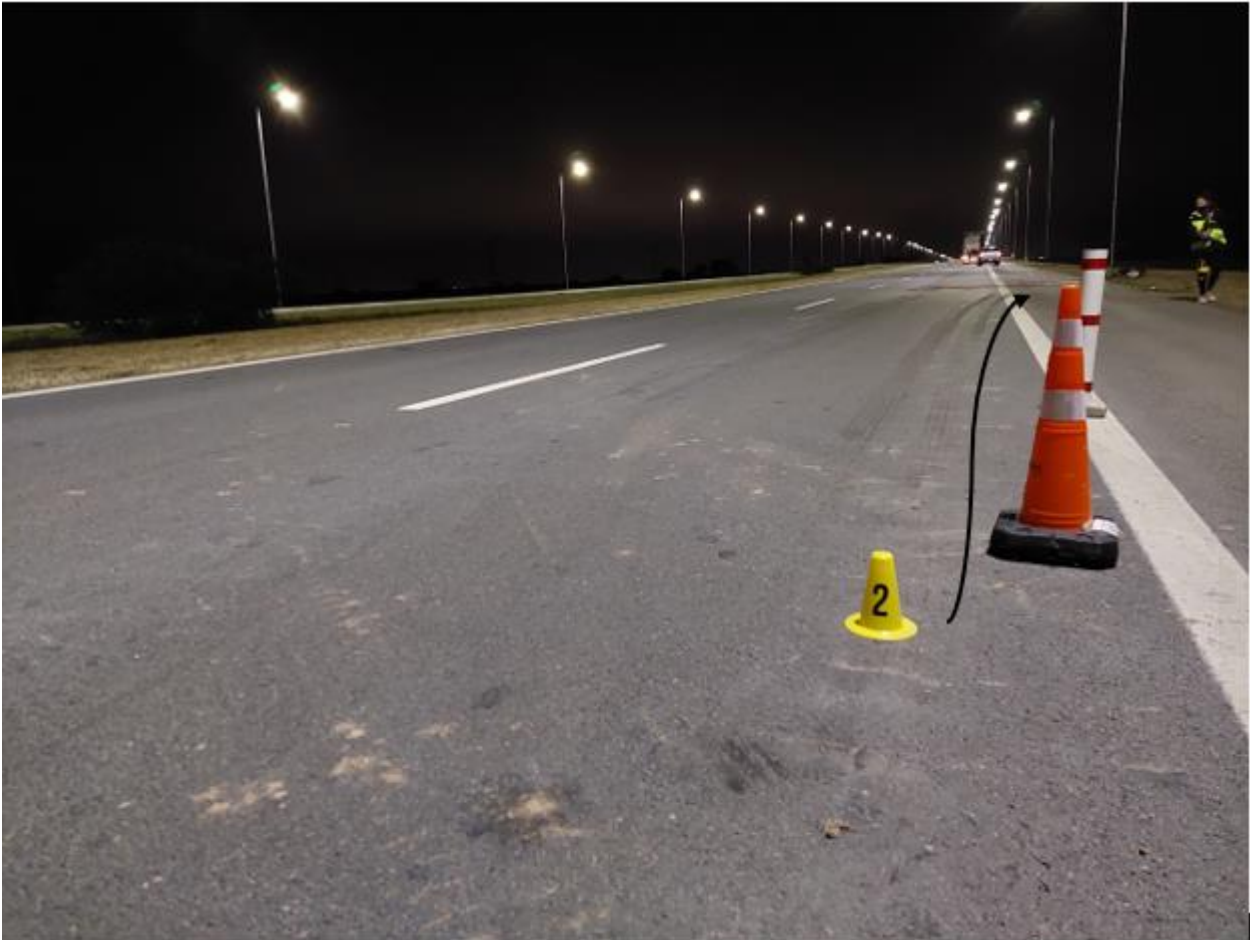
Figura 7. Huella de tipo frenado causada por el Vehículo 2. Fuente: JST

Las marcas que se pueden observar en la Figura 7, pertenecerían al Vehículo 2, el cual al advertir las condiciones climáticas se detuvo sobre la banquina, lugar donde impactó con el Vehículo 4. La huella posee una extensión de 23 m.

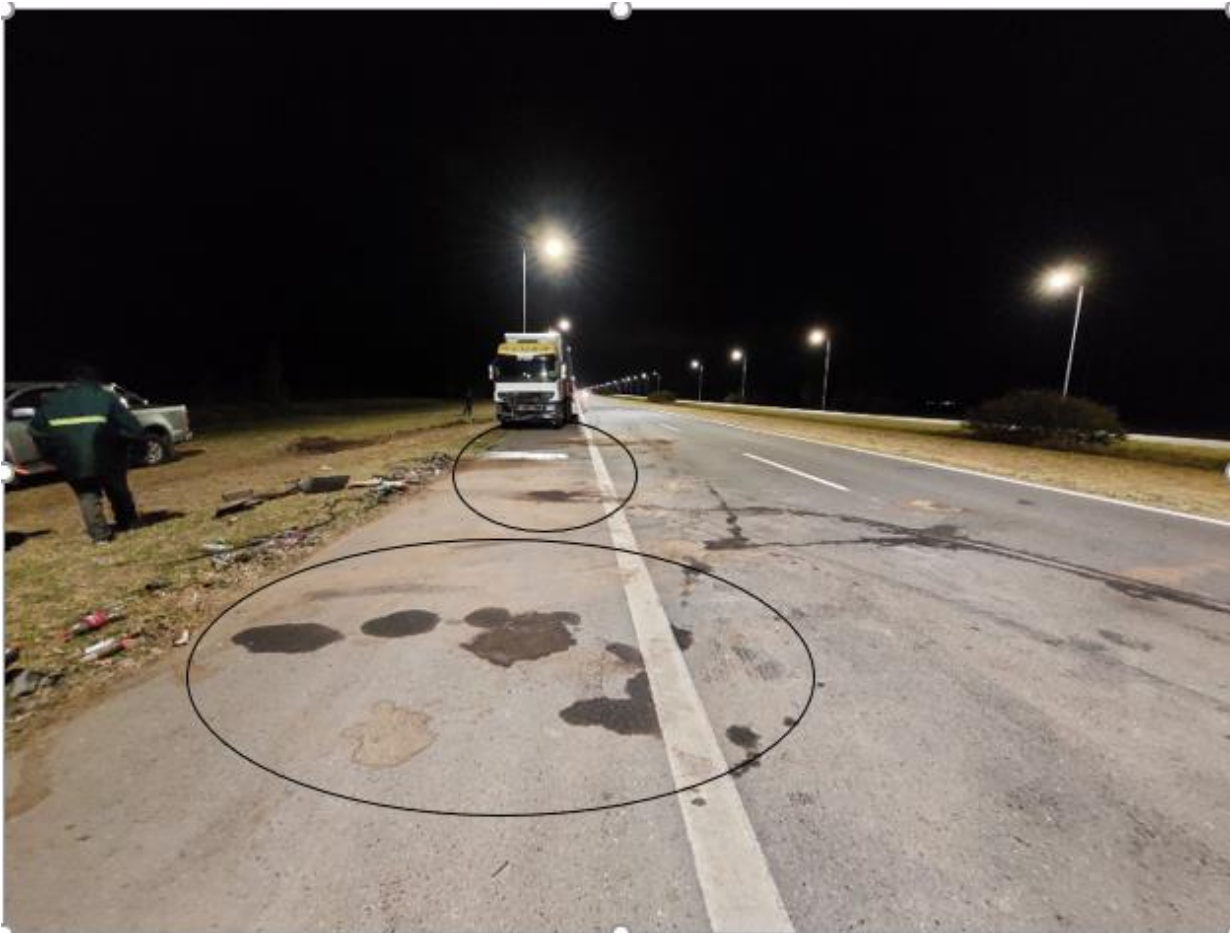
Figura 8. Restos de los vehículos involucrados. Fuente: JST

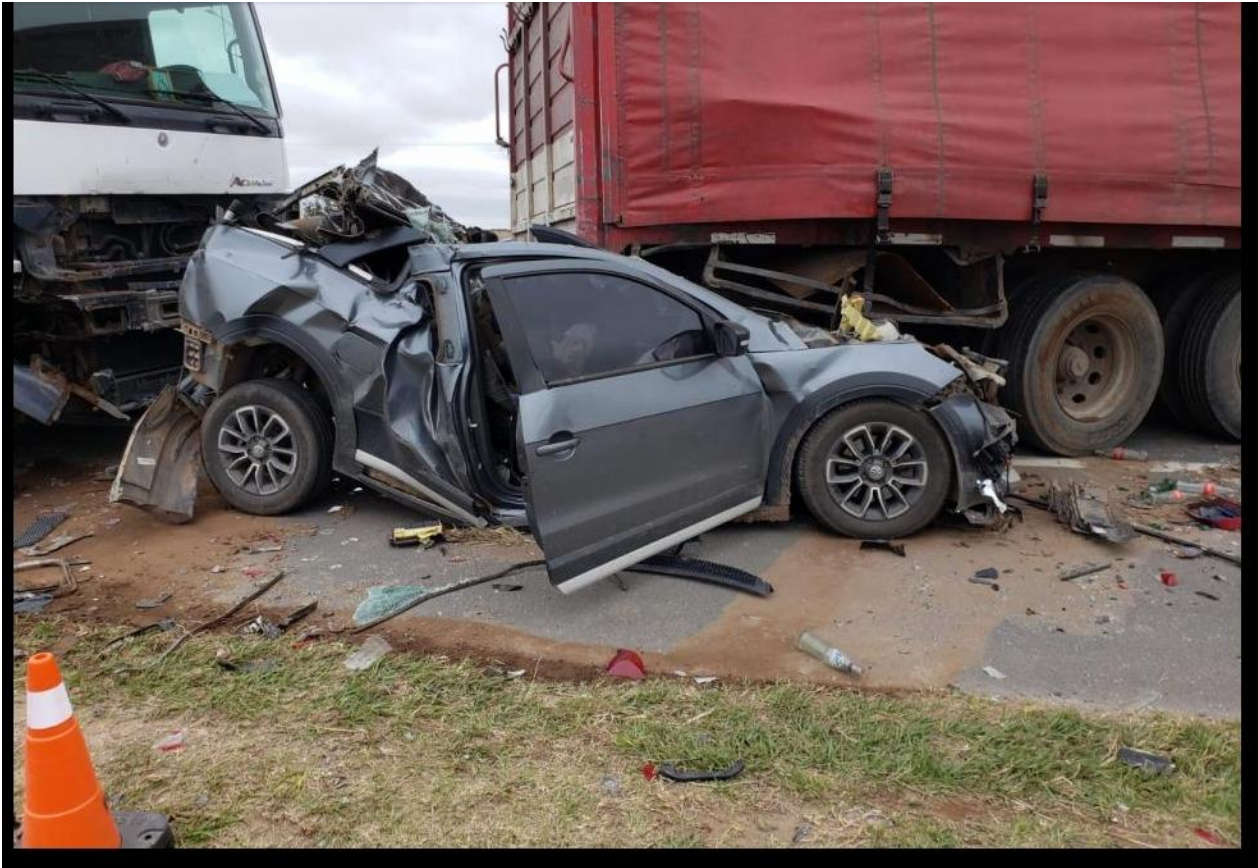
Las posiciones finales de los rodados fueron registradas por personal periodístico, quien aportó las imágenes donde se pudo observar que el Vehículo 4 quedó incrustado entre la parte trasera del Vehículo 1 y la parte delantera del Vehículo 2, el cual sufrió daños totales.

Tanto los vehículos de carga como el particular quedaron en posición final con sentido este-oeste sobre la banquina de la autovía Córdoba-Rosario.

Figura 9. Se observan posición final de los vehículo 1,2 y 3 con sus respectivos daños. Fuente: [Canal Doce](#)

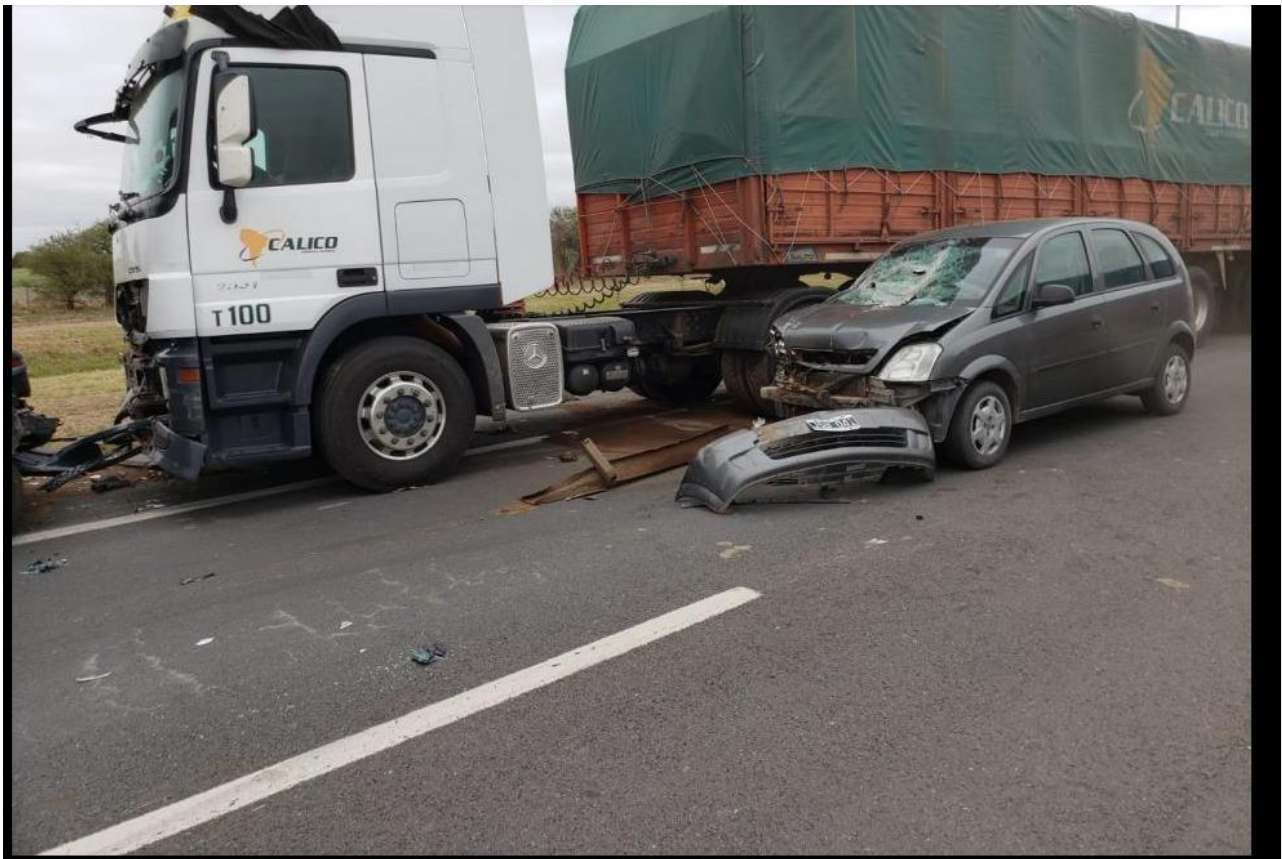
Con respecto a la posición final del Vehículo 5, se observa que permaneció con su frente orientando con sentido este-oeste sobre un carril de la autovía Córdoba - Rosario, y obtuvo daños en su lateral izquierdo y en parte de su frente, incluyendo paragolpes.

Figura 10. Posición final de los vehículos 2 y 5 y sus respectivos daños. Fuente: [Canal Doce](#)

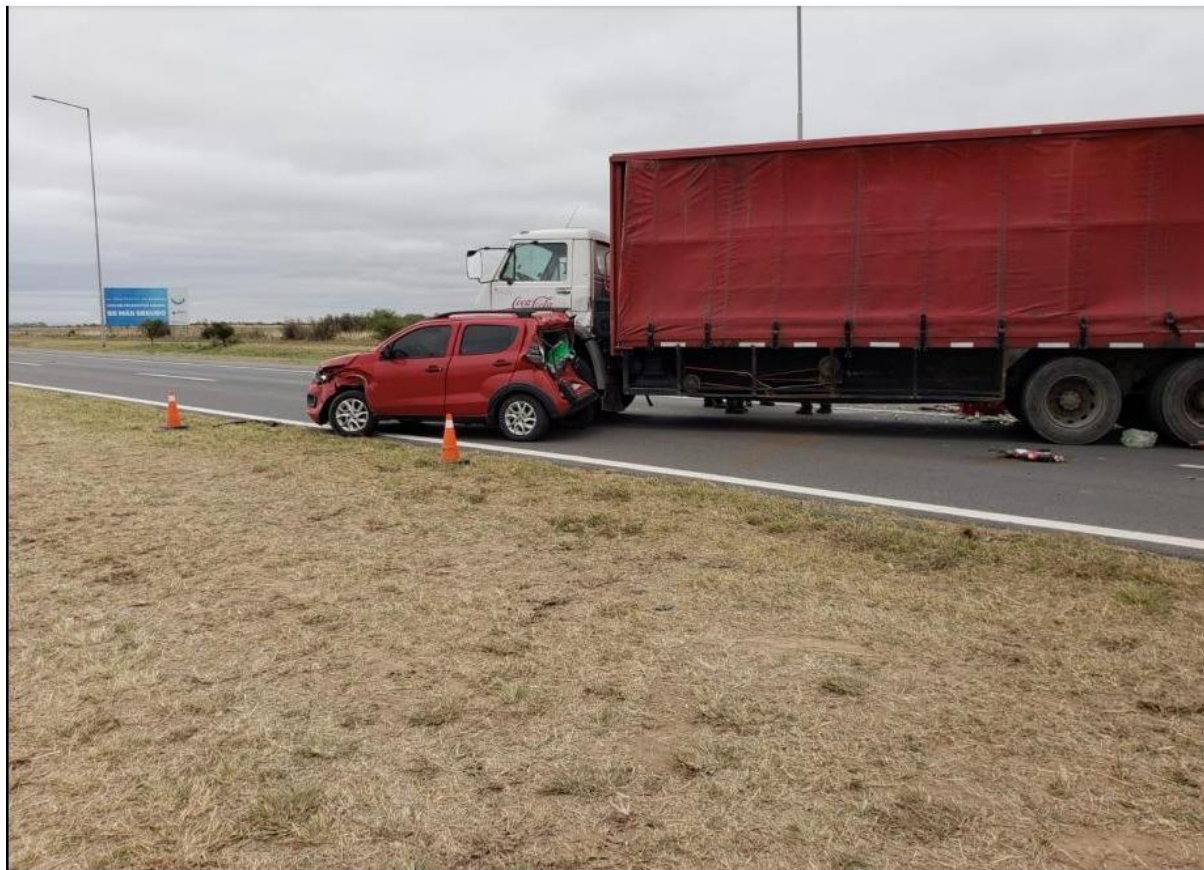
sobre la calzada, por causas que se buscan determinar, y fue alcanzado por el Vehículo 1, que buscaba salir de la vía.

Figura 9. Posición final de vehículo 1 y 3. Fuente: [Canal Doce](#).

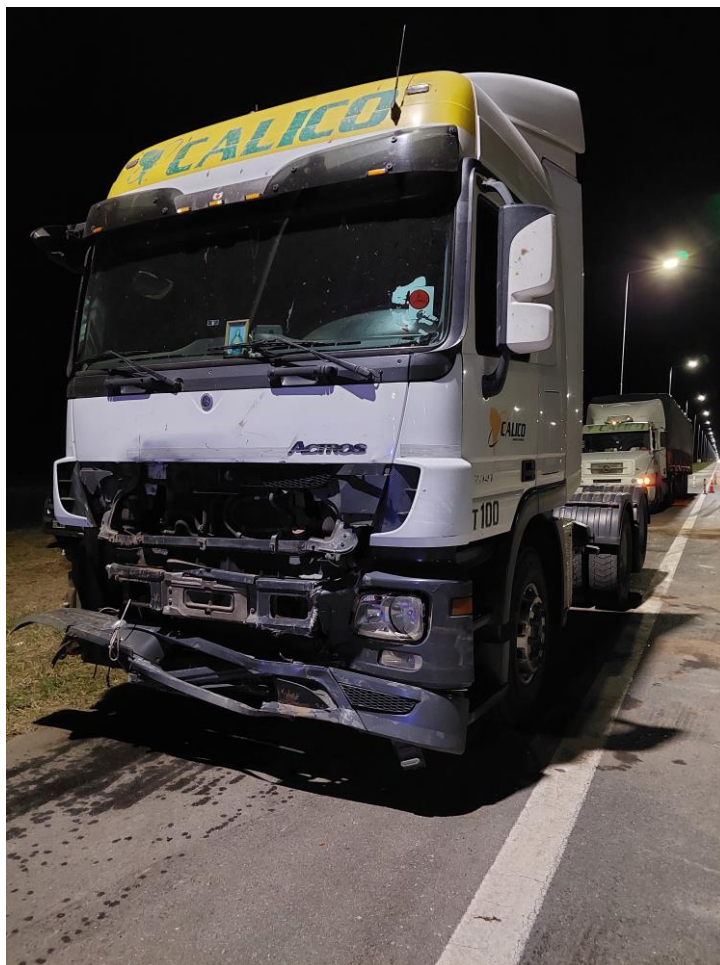
Como continuación del impacto, ambos rodados fueron alcanzados por el Vehículo 2, que pretendía retirarse de la calzada hacia la banquina, quedando el Vehículo 4 entre ambos rodados mayores. El Vehículo 2 sufrió daños en su parte delantera.

Figura 9. Daños en la parte delantera del Vehículo 2. Fuente: JST
