Informe preliminar

Suceso automotor

Tipo de evento: Colisión Frontal.

Expediente: EX-2021-101333492-APN-DNISAU#JST

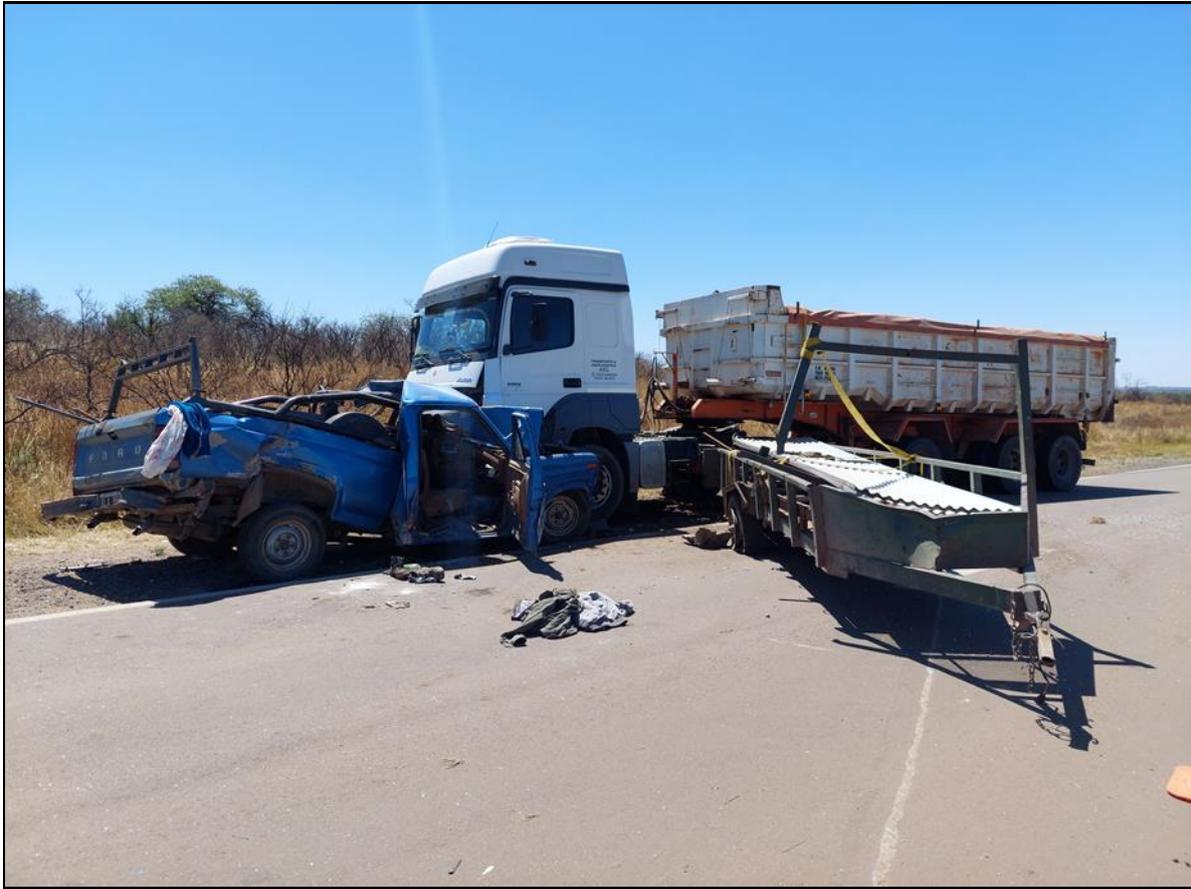
El día 19 de octubre de 2021, el camión Mercedes Benz dominio NJX169 con semirremolque dominio GOF770 circulaba sin carga por Ruta 9 desde la localidad de Las Peñas hacia la localidad de Villa del Totoral, perteneciente al departamento Totoral de la provincia de Córdoba. Por otra parte circulaba por la misma vía de circulación y en sentido contrario, una camioneta Pick-up Ford F100 dominio XLA986 y su acoplado domino 101KRW959. En el kilómetro 788, dentro del departamento Totoral, a las 7:45hs. aproximadamente y por causas que se encuentran bajo investigación, la mencionada Pick- up invade el carril opuesto e impacta de forma frontal y oblicua al camión Mercedes Benz. Tras la colisión, ambos vehículos quedan desplazados y enganchados con su parte frontal deteniéndose sobre la banquina Noroeste de la calzada. Producto del accidente 1 persona que iba en la camioneta Pick- up falleció y tres fueron hospitalizadas con lesiones graves. A raíz del impacto entre ambas unidades, se produjeron daños en la parte frontal con predominio del sector izquierdo de la unidad tractora del camión Mercedes Benz, al igual que

Figura 1. Posición final de los vehículos participantes del suceso ubicados sobre la banquina Noroeste. Fuente: JST

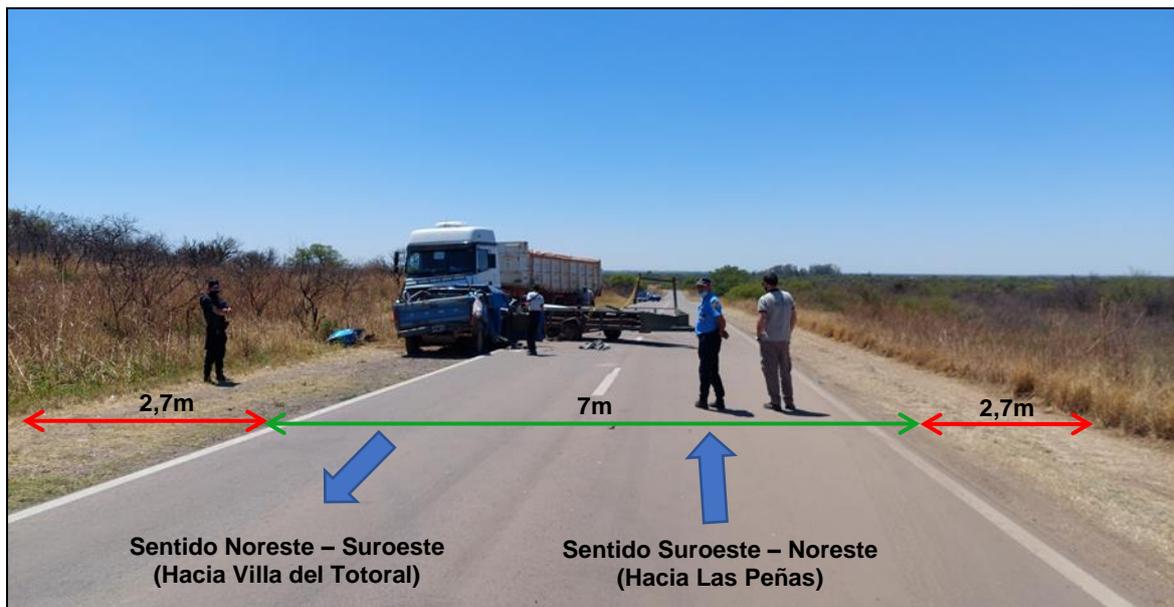
Figura 3. Posición final de los vehículos participantes del suceso ubicados sobre la banquina Noroeste. Fuente: JST

Calzada: ambos carriles de la calzada, tanto Noreste – Suroeste como Suroeste – Noreste presentan, en general un buen estado de uso y conservación con carpeta asfáltica pulimentada por el tránsito, la cual se encontraba seca y limpia al momento del relevamiento. No se encontró vinculación entre el estado de la calzada descrito anteriormente con los daños en el neumático derecho del acoplado batan y la secuencia de los hechos que se investiga (ver Figura 3).

Banquinas: en ambos lateras de la calzada se observan banquetas de 2,7m a la altura del área de la colisión conformadas por tierra suelta, material vegetal (pasto) y ripio (ver Figura 3).

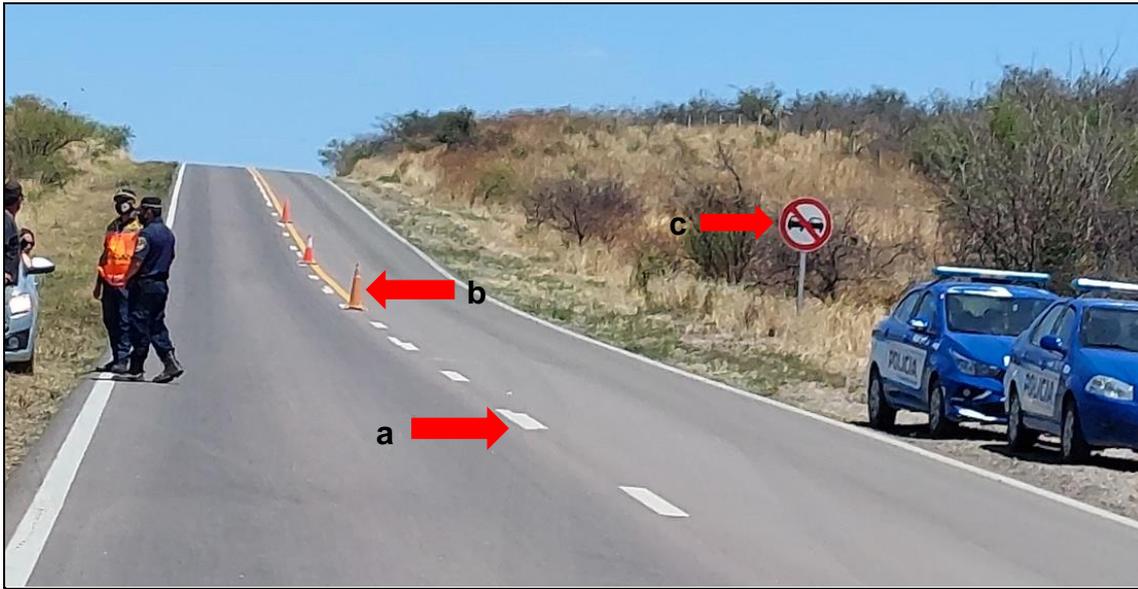
- Horizontal: está conformada por líneas longitudinales continuas de borde de calzada y líneas discontinuas divisorias de carriles opuestos de color blanco. También se localizó a 270m de la zona de impacto en dirección Noreste – Suroeste sobre la banquina Noroeste, el inicio de una línea continua de división de carriles de color amarillo contigua a la primeramente mencionada (Ver figura 4).
- Vertical: partiendo de Noreste a Suroeste, desde la zona de impacto a 270 metros y sobre la banquina Noroeste, se localiza un cartel prescriptivo que indica prohibición de adelantamiento (Ver figura 4).

Figura 4. Señalización Vial horizontal y vertical. a) Línea discontinua divisoria de carriles. b) Línea continua divisoria de carriles. c) Prohibido adelantar. Fuente: JST.

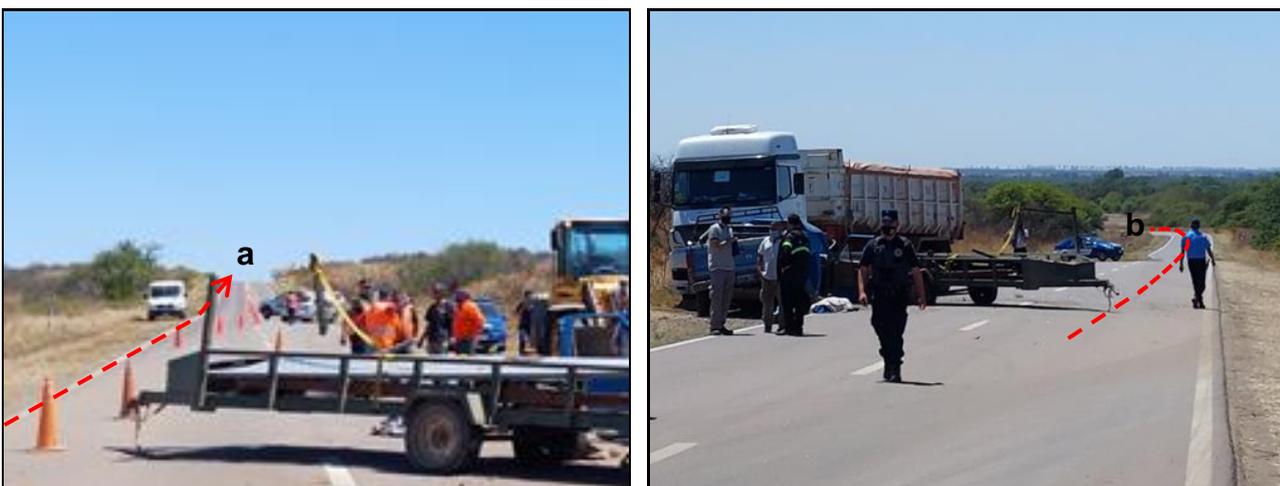
No se hallaba obstruida (en la zona de la colisión) por cambios de rasante ni obstáculos visuales para ambos vehículos. No obstante, se evidencia una curva desde el cardinal Norte a 400 metros antes aproximadamente desde la zona de la colisión para que circulan por el carril Noroeste en sentido Noreste a Suroeste (sentido de circulación del camión Mercedes Benz). Asimismo es posible señalar que a 250 metros aproximadamente antes de la zona de la colisión hacia el cardinal Suroeste, existe un cambio de rasante cóncavo para vehículos que circulan por el carril Sureste en sentido Noreste a Suroeste (sentido de circulación de la camioneta Pick- up), lo que podría implicar una reducción en la visibilidad superando dicha distancia antes de la zona de la colisión (Ver Figura 5)

Figura 5. a) Cambio de rasante. b) Inicio de curva. Fuente: JST.

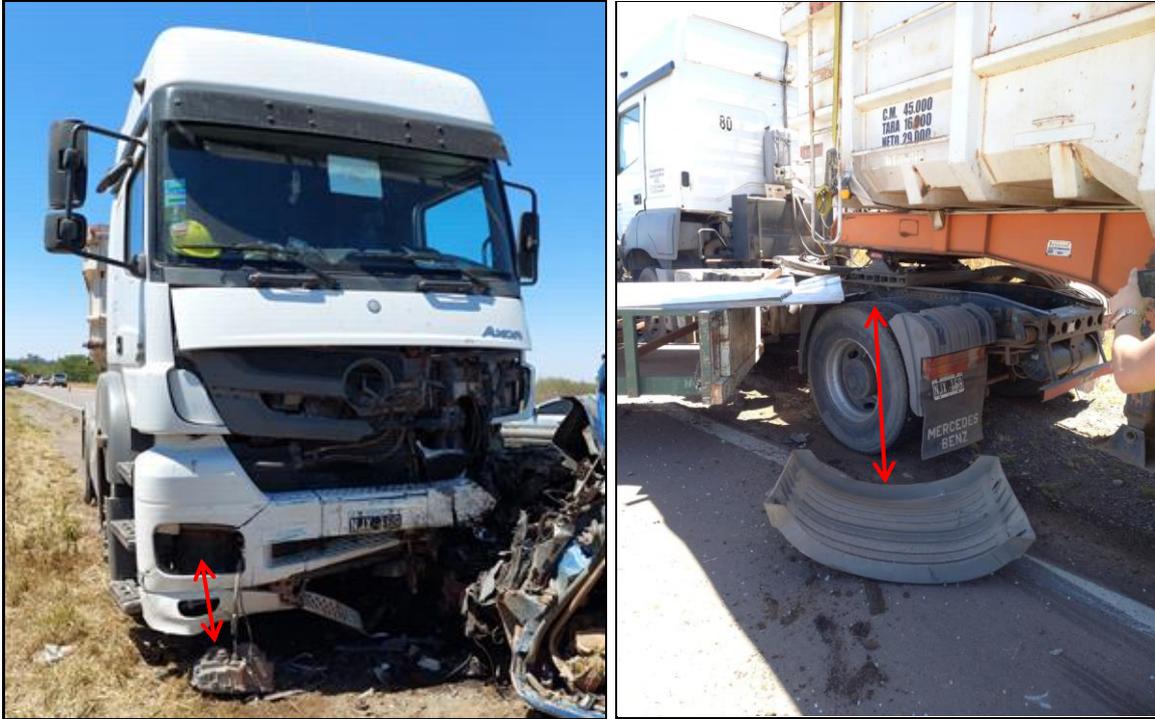
La unidad tractora del camión Mercedes Benz presentaba daños por impacto y compresión en el lateral izquierdo de la cabina con sentido de adelante hacia atrás, más precisamente en el vértice anterior, comprometiendo el capó, paragolpe, parrilla frontal, óptica izquierda y guardabarros. La óptica derecha se encontraba desprendida de la unidad. También se pudo observar el desprendimiento del guardabarros posterior izquierdo de la unidad producto del impacto (ver Figura 6.a-b). se pudo comprobar que el semirremolque se encontraba unido a la unidad tractora al momento de la inspección y no presentaba daños.

Figura 6. a) Daños en el sector anterior izquierdo de la unidad tractora del Camión Mercedes Benz. b) Desprendimiento del guardabarros posterior izquierdo. Fuente: JST.

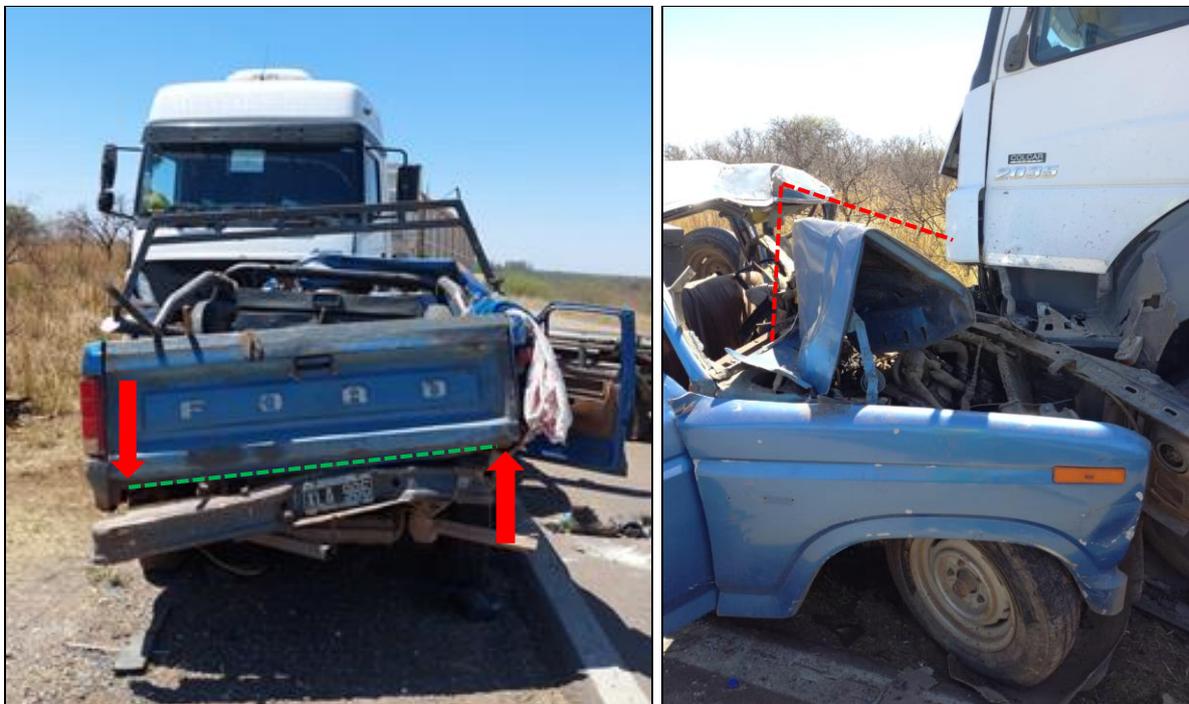
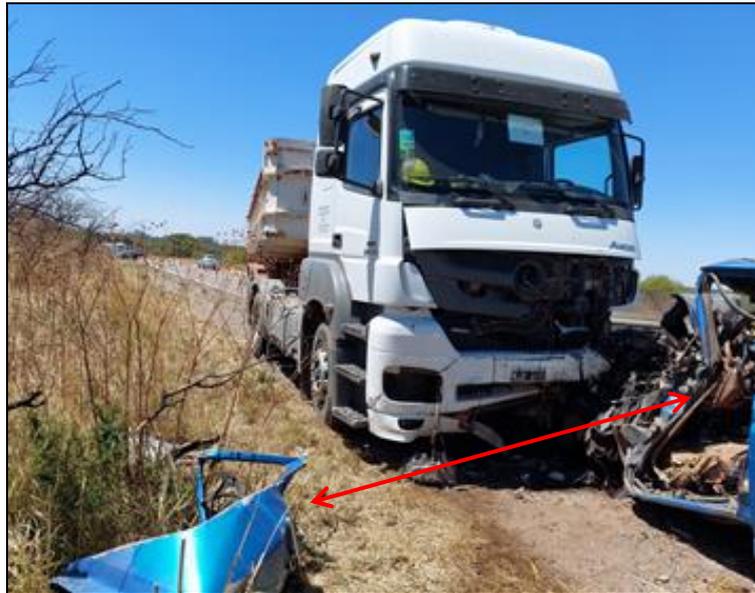
Por su parte, la camioneta Pick- up Ford F100 presenta daños considerables en toda su estructura producto del impacto y la compresión. La dirección de la fuerza de impacto es de adelante hacia atrás y de izquierda a derecha, ocasionando destrucción de todo el frente del vehículo con plegamiento en dicha dirección de las chapas del capó, desprendimiento de la puerta izquierda y parte del sector izquierdo del habitáculo. Asimismo, producto del intercambio de fuerzas entre

ambas unidades, se produjo la torsión del chasis con hundimiento del vértice anterior izquierdo y elevación del vértice posterior derecho (Ver figura 7 a-b-c).

Figura 7. a) Torsión de chasis. b) Plegamiento de las chapas del capó. c) Desprendimiento de puerta izquierda. Fuente: JST.

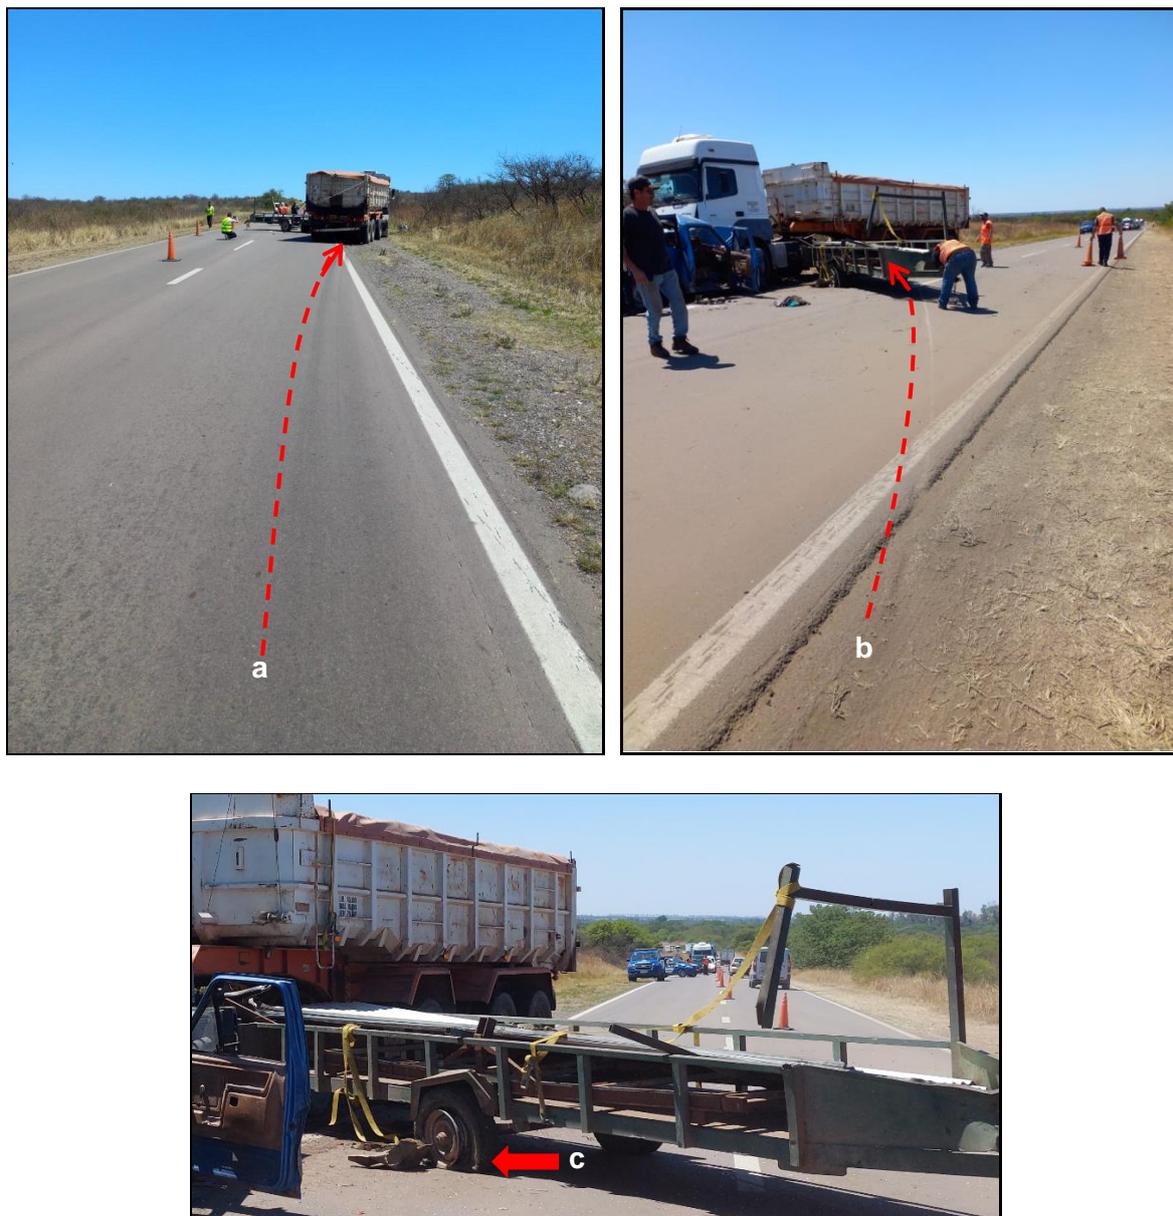
En un momento dado y por causas que se encuentran bajo investigación, se produce el estallido del neumático derecho del acoplado del vehículo 2. A raíz de esta situación, se origina un movimiento descontrolado por parte de la camioneta Pick- up, desviando su trayectoria e invadiendo el carril opuesto de la calzada. En tanto, al visualizar el vehículo 1 en su línea de marcha la presencia del vehículo 2 y al intentar evitar impactar con este, realiza una maniobra evasiva compleja, frenando y girando el vehículo hacia su derecha. Esta maniobra generó que la unidad saliera en gran parte de la calzada hacia la banquina Noroeste desplazándose y demarcando una huella de frenado con una distancia de 20 metros aproximadamente.

No obstante a la maniobra realizada y al intentar detenerse, el vehículo 1 impacta de forma frontal y oblicua con la camioneta Pick- up, en la que al mismo tiempo se genera el desenganche de su acoplado, realizando este un movimiento rototraslatorio hacia su derecha, produciendo en ese instante una huella de efracción de forma oblicua de derecha a izquierda sobre la calzada por un espacio de 10 metros aproximadamente.

Finalmente, ambos vehículos quedan detenidos y enganchados con su parte frontal izquierda sobre la banquina Noroeste de la calzada. El vehículo 1 y su semirremolque se ubican con su frente hacia el cardinal Suroeste y su parte posterior hacia al cardinal Noreste, mientras que el vehículo 2 se ubica con su frente hacia el cardinal Noreste y su parte posterior hacia el cardinal Suroeste, en tanto su acoplado quedó detenido de forma transversal sobre la calzada con su parte frontal hacia el cardinal Noroeste y su parte posterior hacia el cardinal Sureste (Ver figura 8 a-b-c).

Figura 8. a) Huella de frenado. b) Huella de efracción. c) Neumático dañado. Fuente: JST.
