Informe preliminar

Suceso automotor

Tipo de evento: impacto por alcance

Expediente: EX-2021-105098068-APN-DNISAU#JST

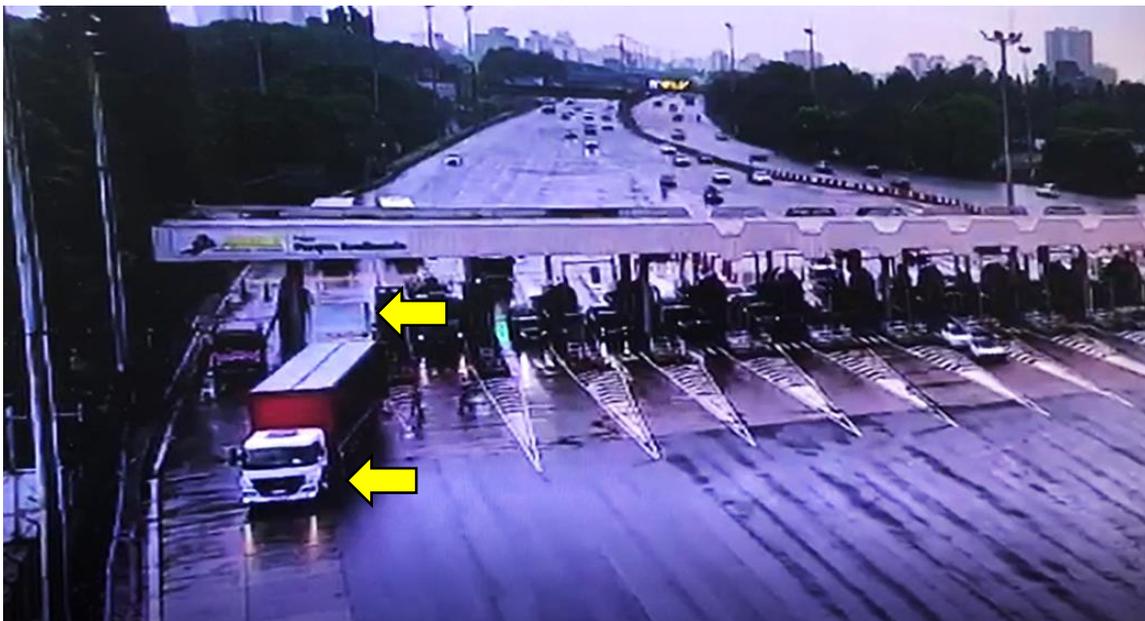
Figura 1. Posición final de las unidades involucradas. Fuente: AUSA, 2021

Los vehículos arribaron a su punto de reposo con sus partes frontales orientadas hacia el centro de CABA. En el caso del Vehículo 2, levemente hacia su derecha, como se registra en las imágenes de AUSA (Figura 1). A causa del impacto, la primera unidad presenta daños en la parte delantera (tractor), mientras que la segunda los posee en la zona posterior del semirremolque (Figura 6).

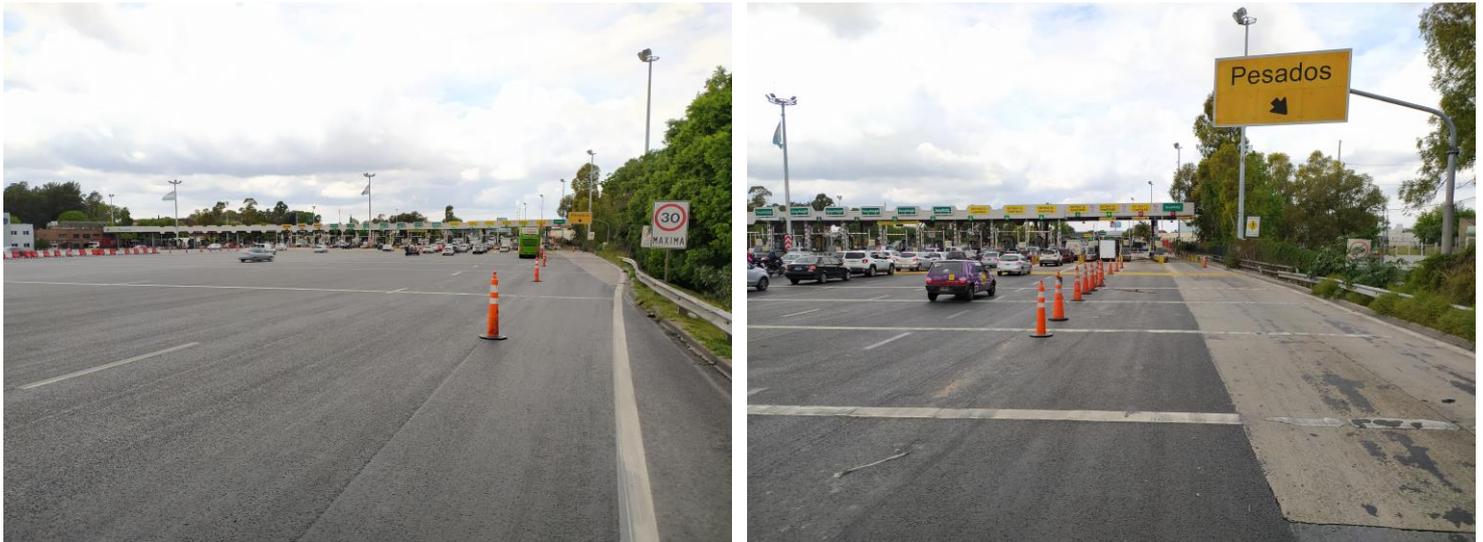
La mencionada vía presenta una superficie con algunas partes de hormigón y otras de asfalto y sus carriles se encuentran delimitados por señalización horizontal. Previo al arribo al peaje, se observa señalización vertical con indicaciones de velocidades máximas y carriles exclusivos. Asimismo, indican prohibición de circulación por banquetas y precaución por cruces de peatones.

Figura 4. Imágenes del lugar del suceso. Características de la zona. Fuente: JST, 2021

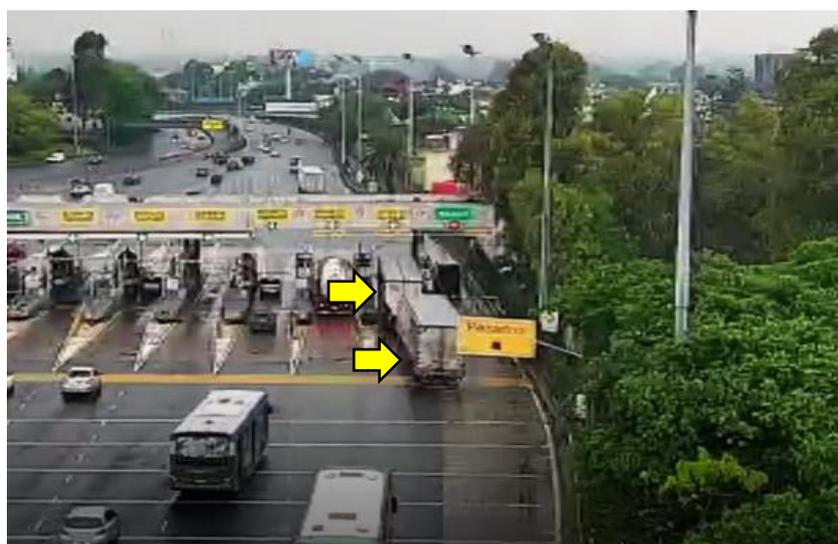
En los momentos previos al contacto estructural entre las unidades, ambos vehículos transitaban por la Autopista Perito Moreno, con sentido desde Villa Luro hacia el centro de la Ciudad Autónoma de Buenos Aires, como se muestra en las imágenes de video proporcionadas por AUSA (Figura 5). Es preciso mencionar que la calzada se encontraba húmeda/mojada al ocurrir el suceso, pero que al momento del arribo de la JST estaba mayormente seca.

Figura 5. Trayectoria preimpacto de las unidades. Fuente: AUSA, 2021

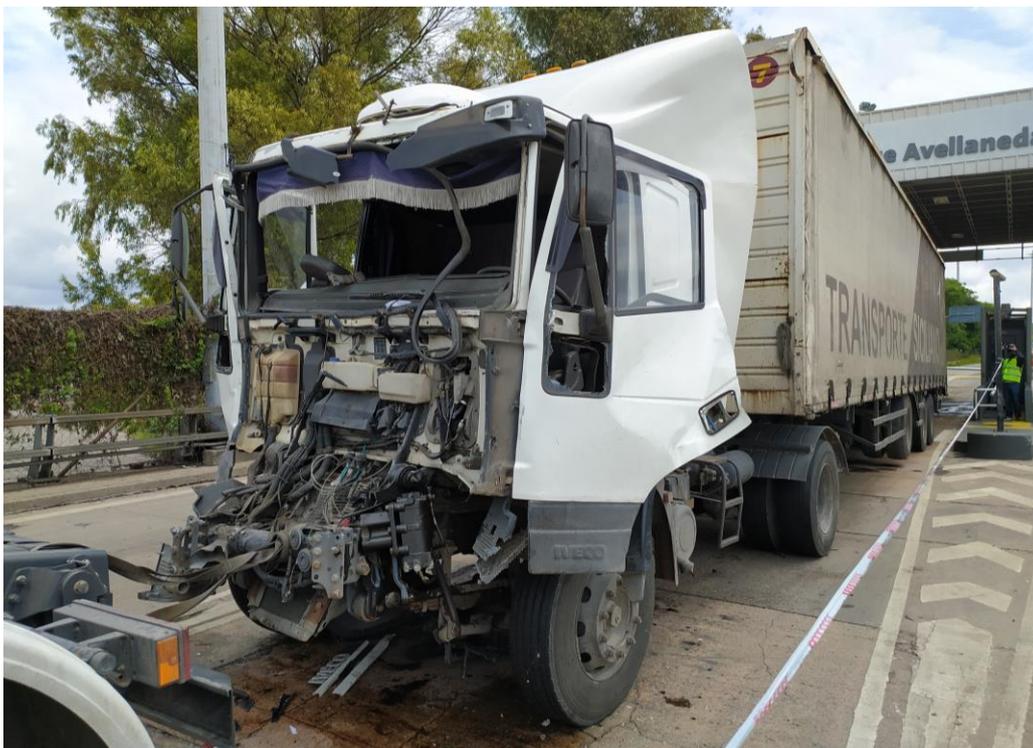
Figura 6. Daños sufridos por el Vehículo 1 provocados por el impacto por alcance y las tareas de rescate.
