Informe preliminar

Suceso automotor

Tipo de evento: colisión y vuelco

Lugar: Autopista Ruta Nacional 9, kilómetro 44,147, Ingeniero Maschwitz, Escobar, Buenos Aires

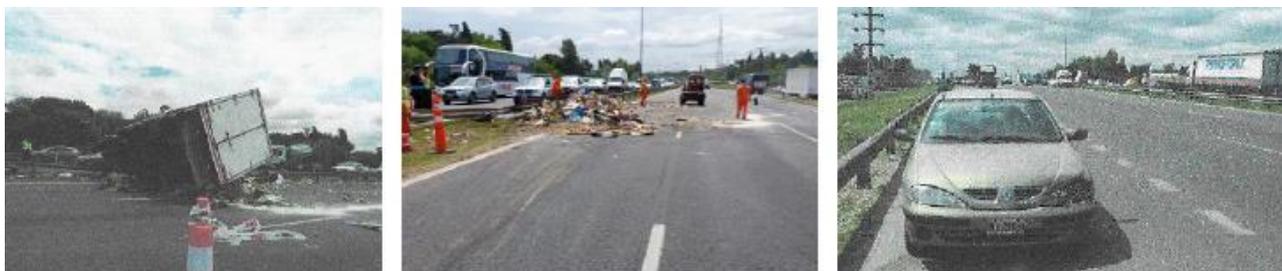
Figura 1. Posiciones finales de los vehículos involucrados horas después de ocurrido el accidente, huellas y vestigios sobre la vía de circulación y entorno de la zona del accidente. Fuente: Autopista del Sol y JST, 2021.

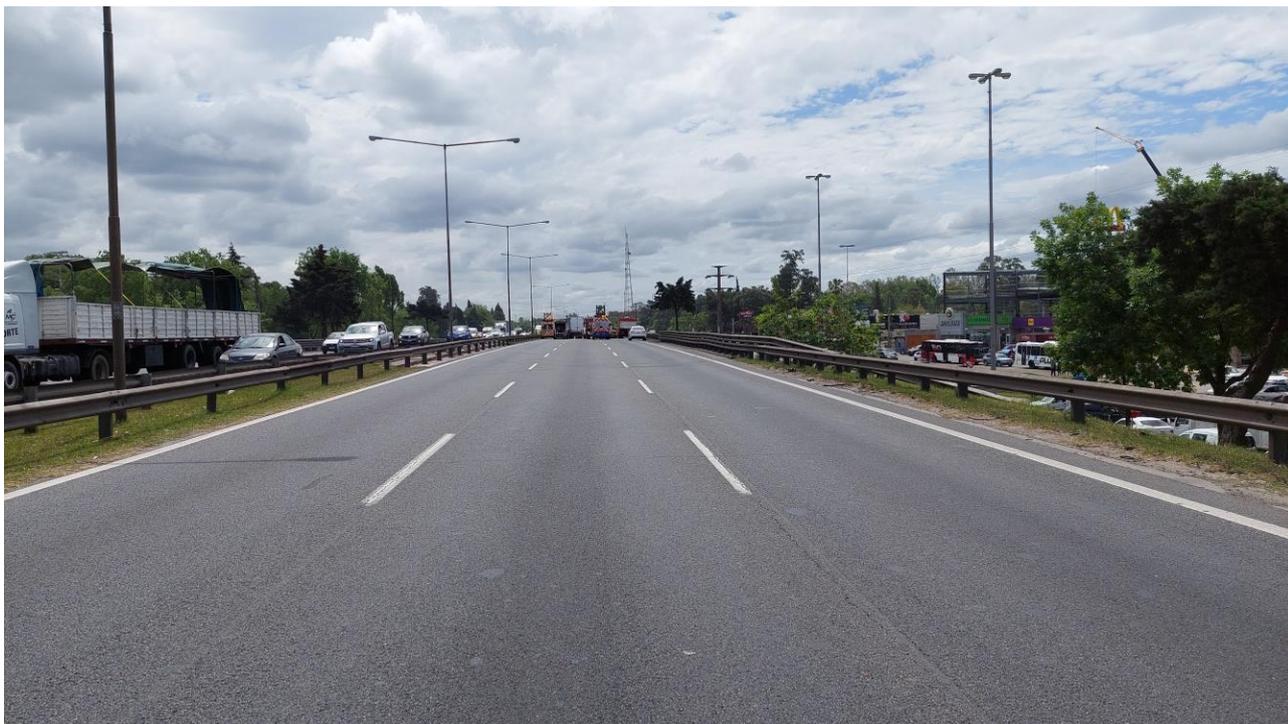
La superficie de rodamiento no presenta baches, roturas, fisuras ni deformaciones significativas.

Figura 3. Fotografía del lugar del suceso, con sentido de circulación hacia la ciudad de Campana.
Fuente: JST, 2021.

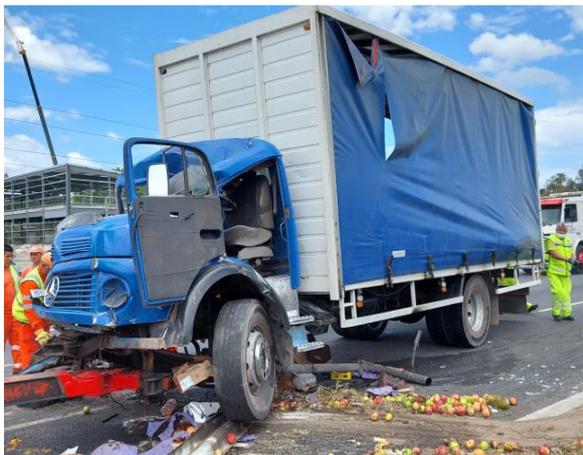
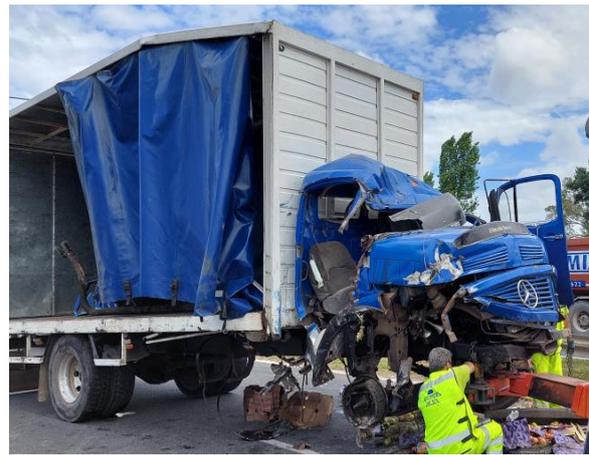
Daños	Lateral derecho por vuelco e impacto contra barreras de contención <i>flex beam</i> . Techo por impacto contra poste de iluminación.	
Servicio	Ocasión de servicio	Sí
	Carga transportada	Frutas y verduras
	Origen	Mercado central de Buenos Aires, Tapiales, Buenos Aires
	Destino	Escobar
Sentido de circulación	Vía	Autopista Ruta Nacional 9
	Desde	Garín
	Hacia	Escobar

El Vehículo 1 presentó daños en su estructura a causa del vuelco y posteriores colisiones con la barrera de contención semirrígida.

Figura 4. Daños en el Vehículo 1 y en su posición final. Fuente: Autopistas del Sol, 2021.

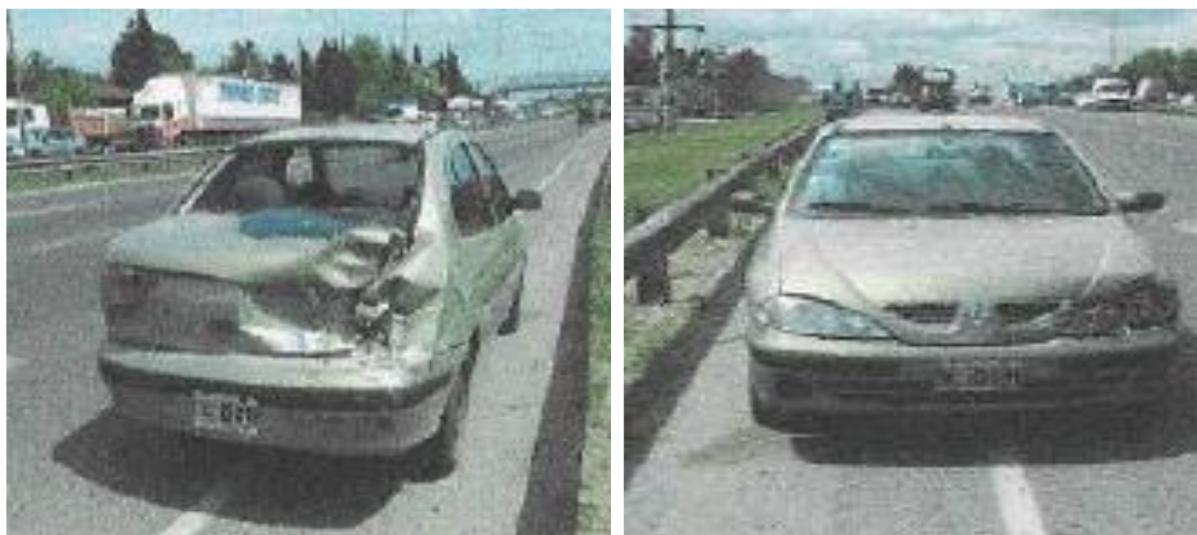
El Vehículo 2 resultó dañado en su sector trasero, donde la fuerza de deformación posee un sentido de atrás hacia adelante.

Figura 5. Daños en el sector posterior del Vehículo 2 originados por la colisión con el Vehículo 1. Fuente: Autopistas del Sol, 2021.

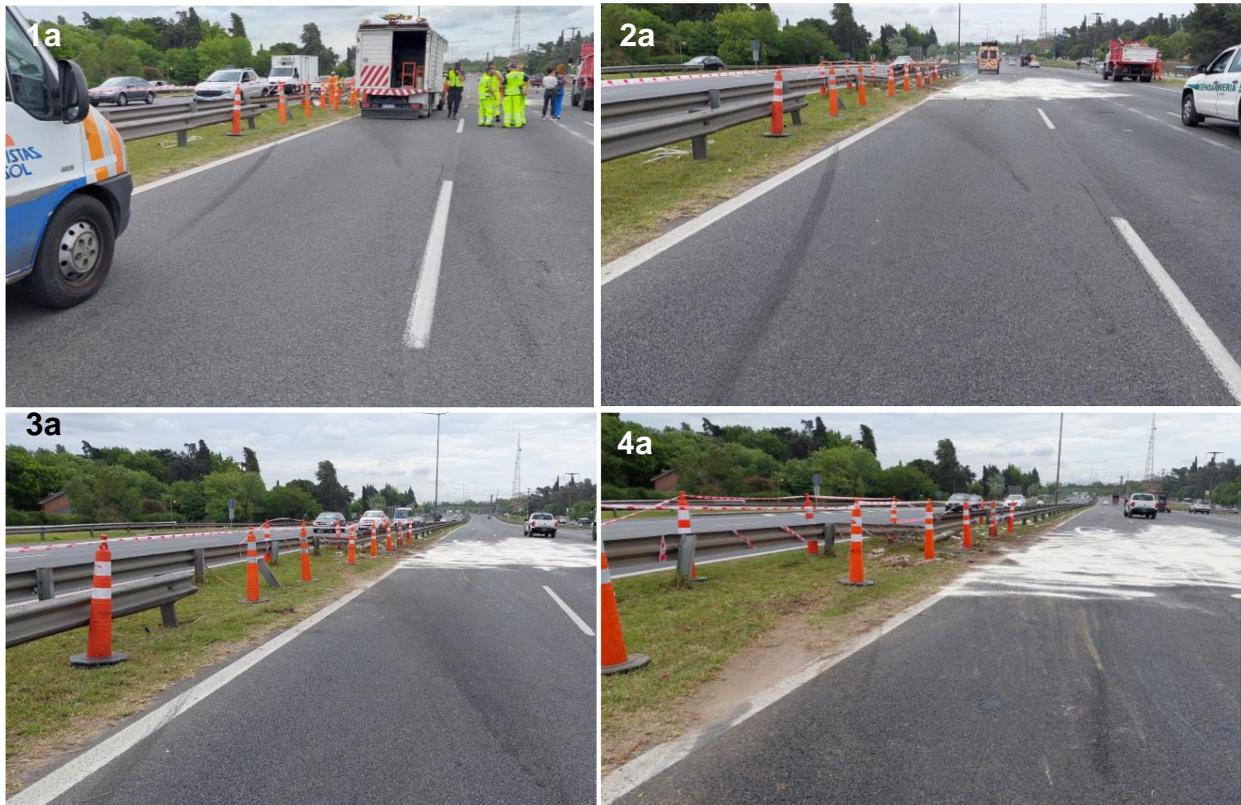
Luego de la colisión, el Vehículo 1 realizó un derrape antihorario con vuelco sobre su lateral derecho y se trasladó sobre este e impactó contra las barreras de contención semirrígidas del tipo *flex beam* y contra una columna de alumbrado. Luego obtuvo su posición de reposo con su sector frontal orientado perpendicularmente a la mano con sentido hacia la Ciudad Autónoma de Buenos Aires.

Figura 6. Huellas de derrape, vuelco y efracciones de arrastre metálico que determinan la trayectoria posimpacto del Vehículo 1 en cuatro fotografías. Fuente: JST, 2021

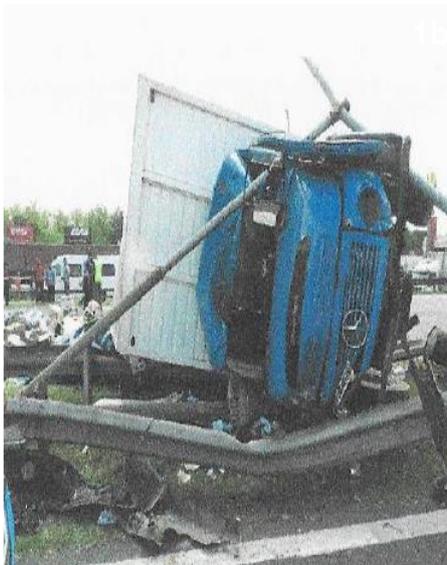
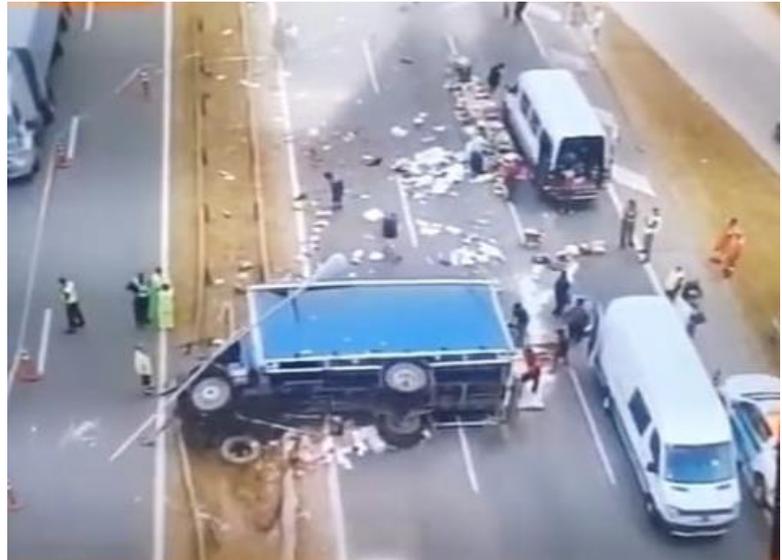
Durante los movimientos de derrape y vuelco, la carga transportada por el Vehículo 1 salió expulsada y quedó diseminada por la cinta asfáltica.

Figura 7. Posición final del Vehículo 1 y restos de la carga transportada. Fuente: Autopistas del Sol y canal TN, 2021.

- La lona lateral derecha de la caja de carga del Vehículo 1 contuvo de forma parcial la mercadería transportada
- No se observaron elementos de anclaje en la caja de carga del Vehículo 1.

- Incorporación de sistemas de anclaje y sujeción de carga para vehículo de carga de jurisdicción nacional.
- Protocolos de estiva y sujeción de cargas para vehículos de cargas.
