Informe preliminar

Suceso automotor

Tipo de evento: Colisión

Expediente: EX-2021-113931629- -APN-DINISAU#JST

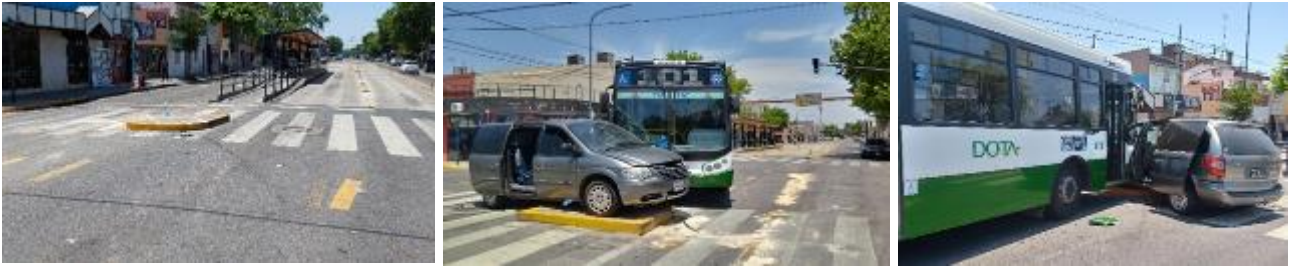
Figura 1. Posiciones finales de los vehículos, huellas y vestigios generados sobre la vía. Fuente: JST, 2021

Al llegar a la intersección con la calle Pergamino, el Vehículo 2, sin detener su marcha, comenzó a realizar un giro hacia su izquierda y fue impactado por el Vehículo 1. La zona de colisión quedó determinada por el inicio de la huella de arrastre generada por el Vehículo 1 a causa del impacto.

Luego de la colisión, ambos vehículos se desplazaron solidarios en dirección hacia la mano opuesta por un espacio de 8 metros, hasta obtener sus posiciones de reposo sobre la senda peatonal y su delimitador cementicio.

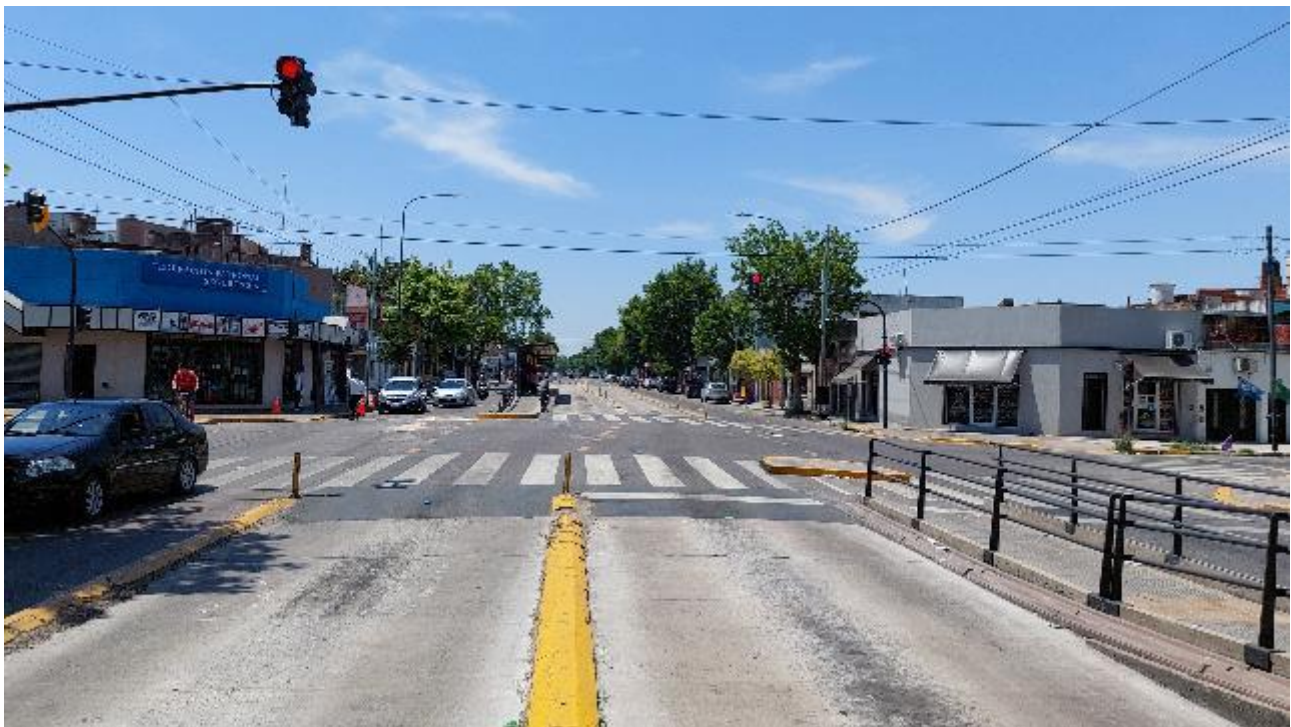
Figura 3. Fotografía del lugar del suceso, con sentido de circulación hacia la Avenida de la Fuente. Fuente: JST, 2021.

La Avenida General Francisco Fernández de la Cruz, en el sentido de circulación hacia la Avenida De la Fuente, no posee señalización que permita incorporarse a la calle Pergamino.

- Incorporación de señalización vertical y horizontal de *Prohibido girar a la izquierda* y de *Esquema de recorrido* para poder ingresar a la calle Pergamino.

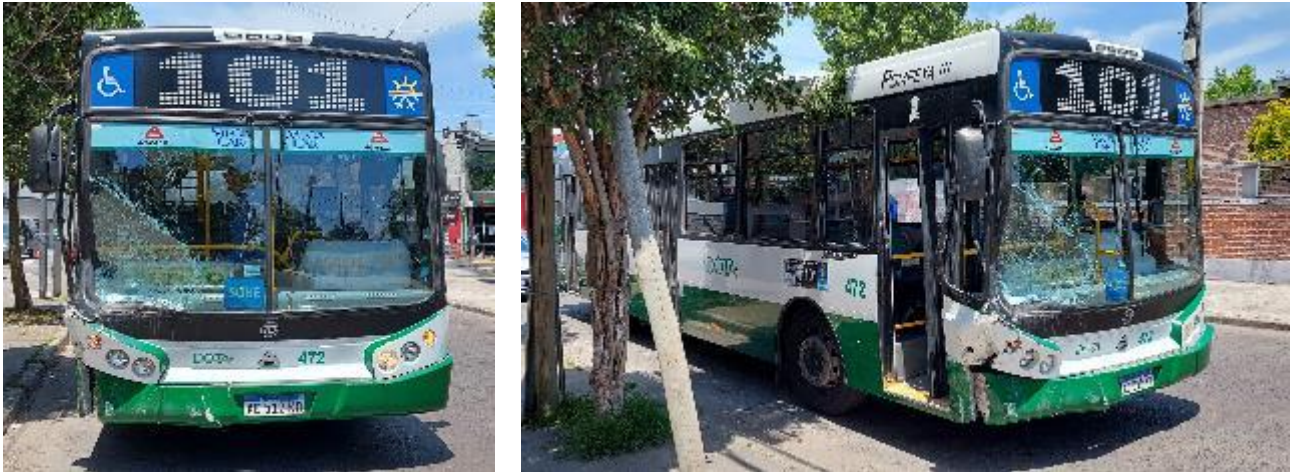
El Vehículo 1 presentó daños en el tercio derecho del sector frontal en el paragolpes, óptica y parabrisas.

Figura 4. Daños generados en el Vehículo 1 en el contacto con el Vehículo 2. Fuente JST, 2021.

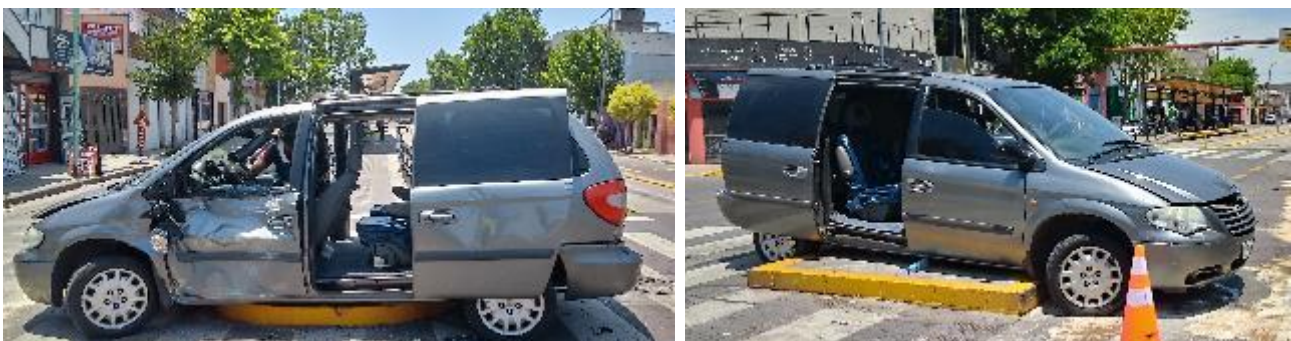
El Vehículo 2 resultó dañado en su lateral izquierdo en el tercio central, dañándose principalmente la puerta del conductor.

Figura 5. Daños originados en el Vehículo 2 por la colisión con el Vehículo 1. Fuente: JST, 2021

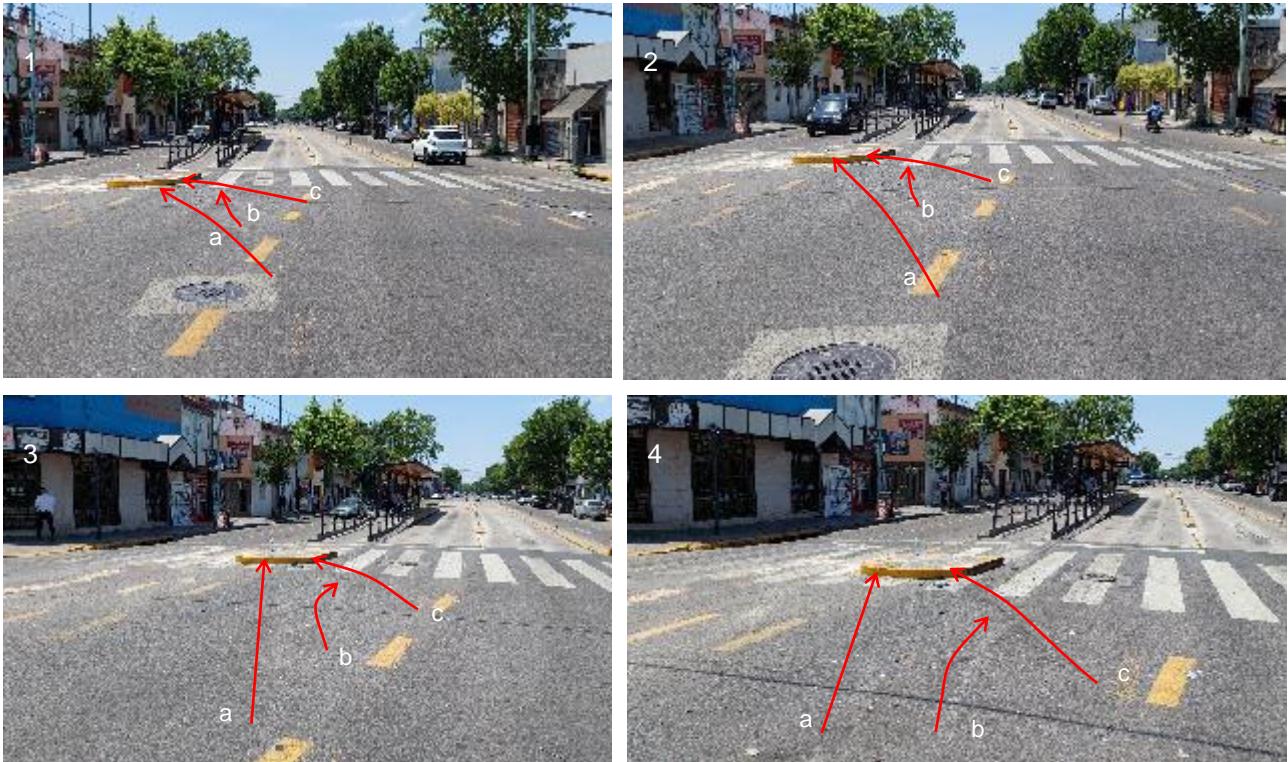
Figura 6. Huellas de frenado y arrastre de material suelto correspondiente al Vehículo 1 (a). Huella de arrastre de material suelto (b) y derrape (c) generadas por el Vehículo 2. Fuente: JST, 2021

- El conductor del Vehículo 2 realizó un giro no permitido para ingresar a la calle Pergamino.
- El conductor del Vehículo 1, previo a la colisión, realizó una maniobra de esquite hacia su izquierda.

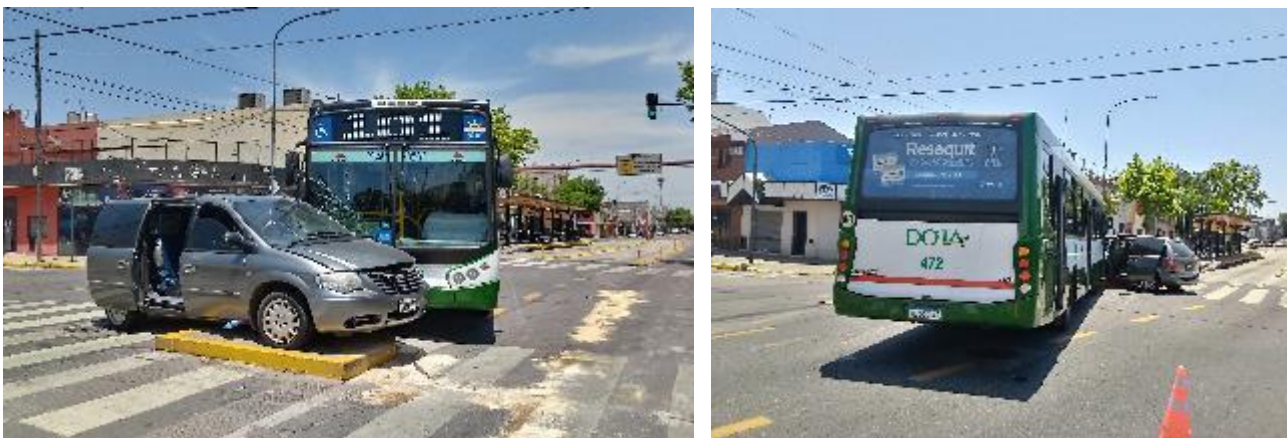
Figura 7. Posiciones finales del Vehículo 1 y Vehículo 2. Fuente: JST, 2021
