# Informe preliminar

## Suceso automotor

**Tipo de evento:** colisión múltiple por alcance

**Expediente:** EX-2021-114490919- -APN-DNISAU#JST

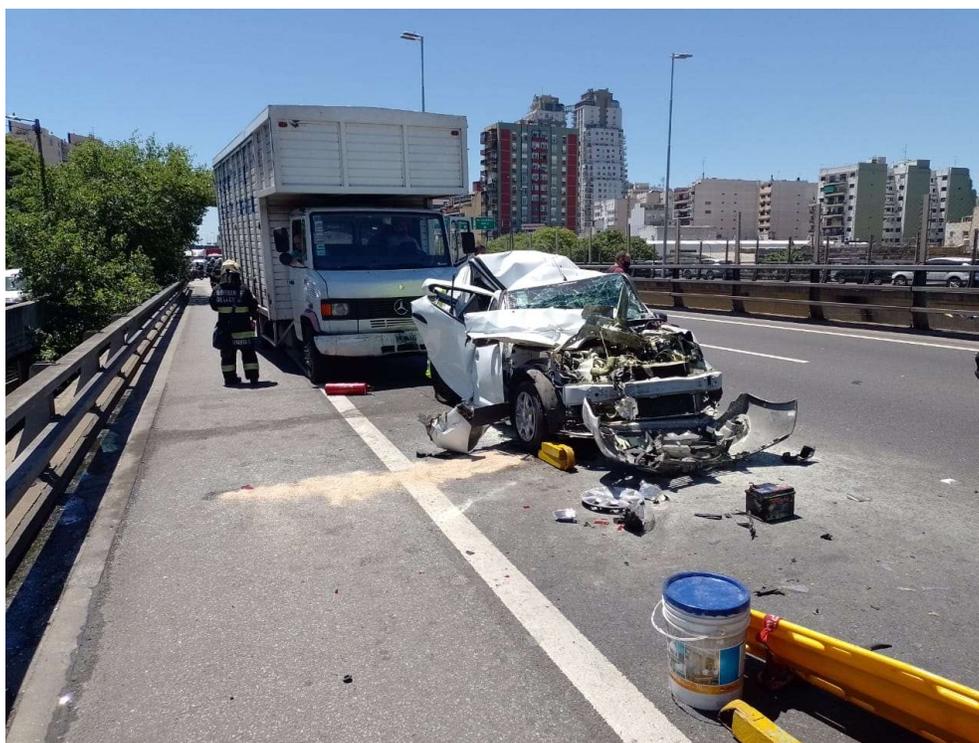
Figura 1. Posición final de los vehículos 2 y 3 sobre carril derecho. Fuente: [Solo tránsito](#), 2021.

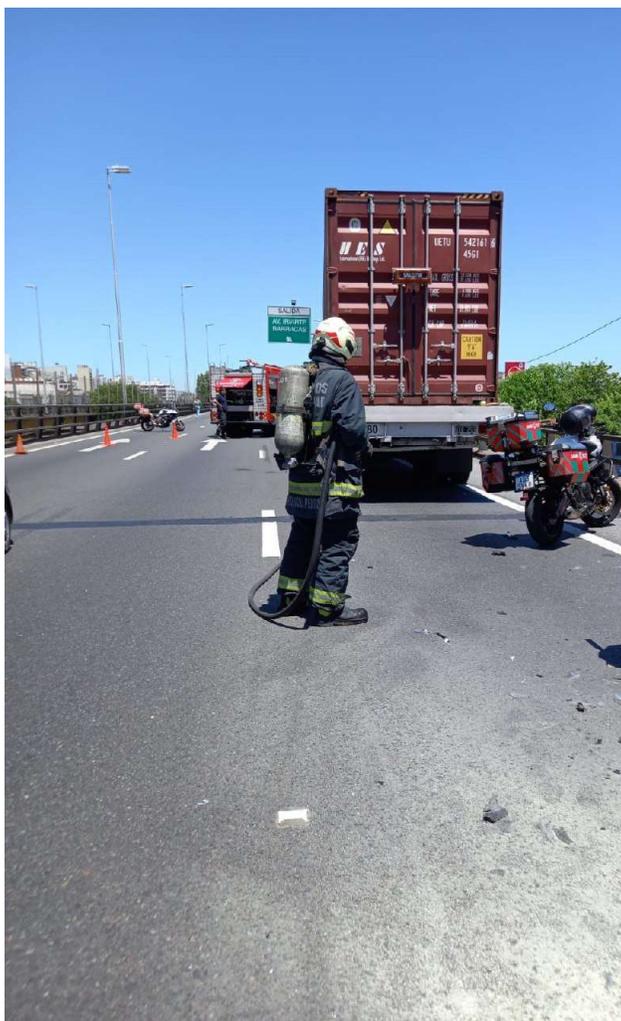
Figura 2. Posición final del Vehículo 1 sobre el carril derecho de la calzada con sentido de circulación hacia la provincia de Buenos Aires. Fuente: JST, 2021.

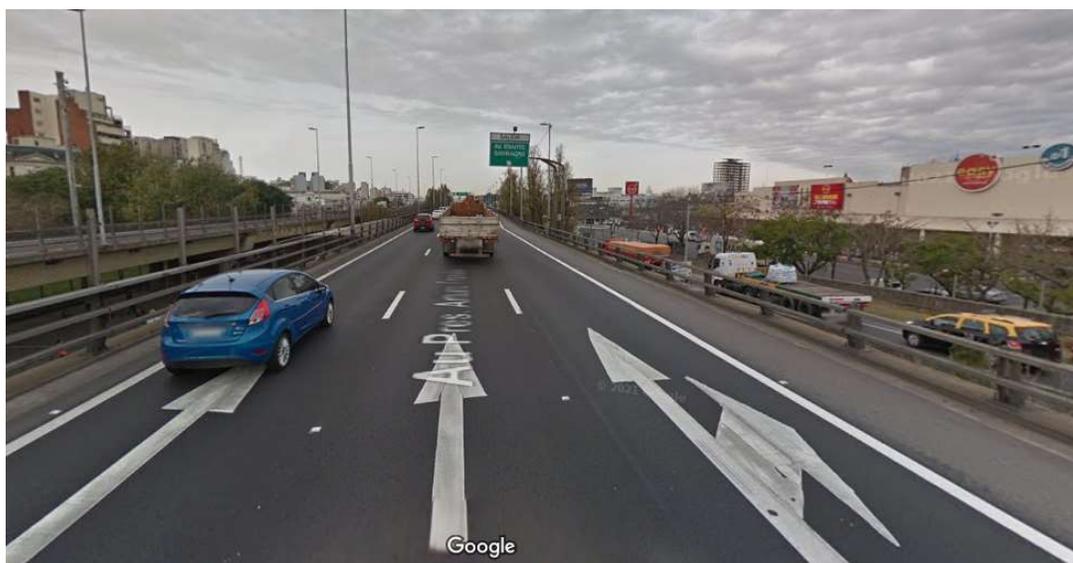
- Línea blanca discontinua que demarca el límite entre los carriles de circulación
- Línea blanca continua en los laterales de calzada que demarca los bordes de calzada
- Flechas de sentido de dirección en carriles

Figura 4. Fotografía de la demarcación horizontal, sentido hacia provincia de Buenos Aires. Fuente: [Google](https://www.google.com/maps/@34.6055556,-58.3755556,15z), 2019.

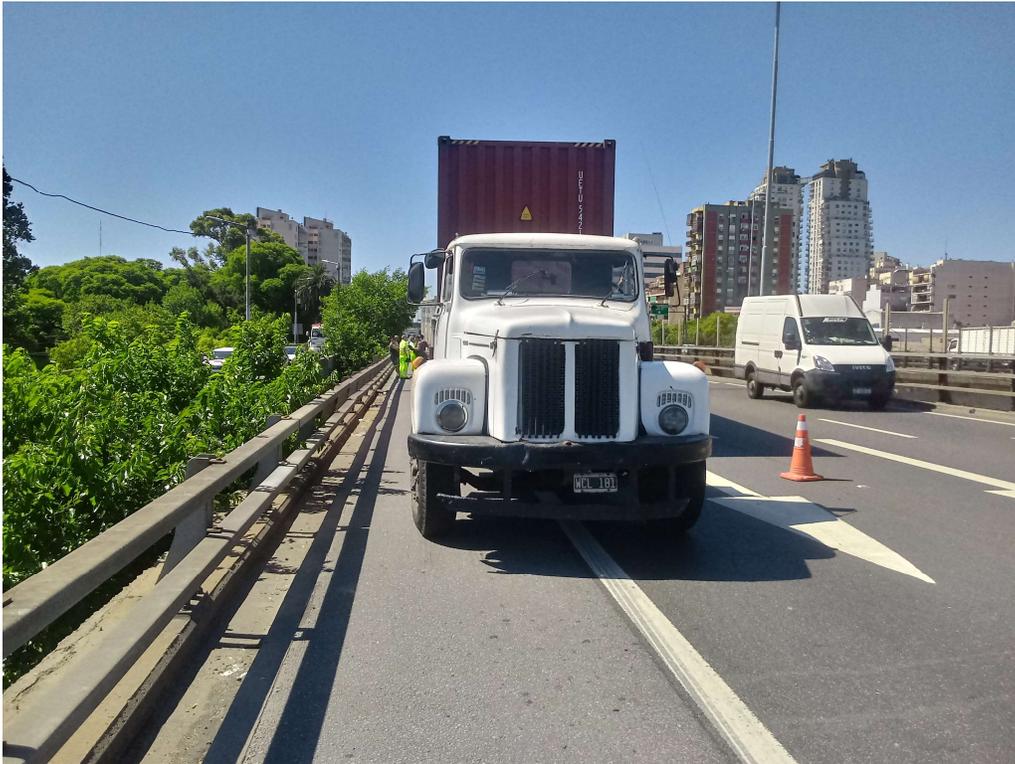
Figura 5. Fotografía del Vehículo 1 tomada desde el sector frontal. Fuente: JST, 2021.

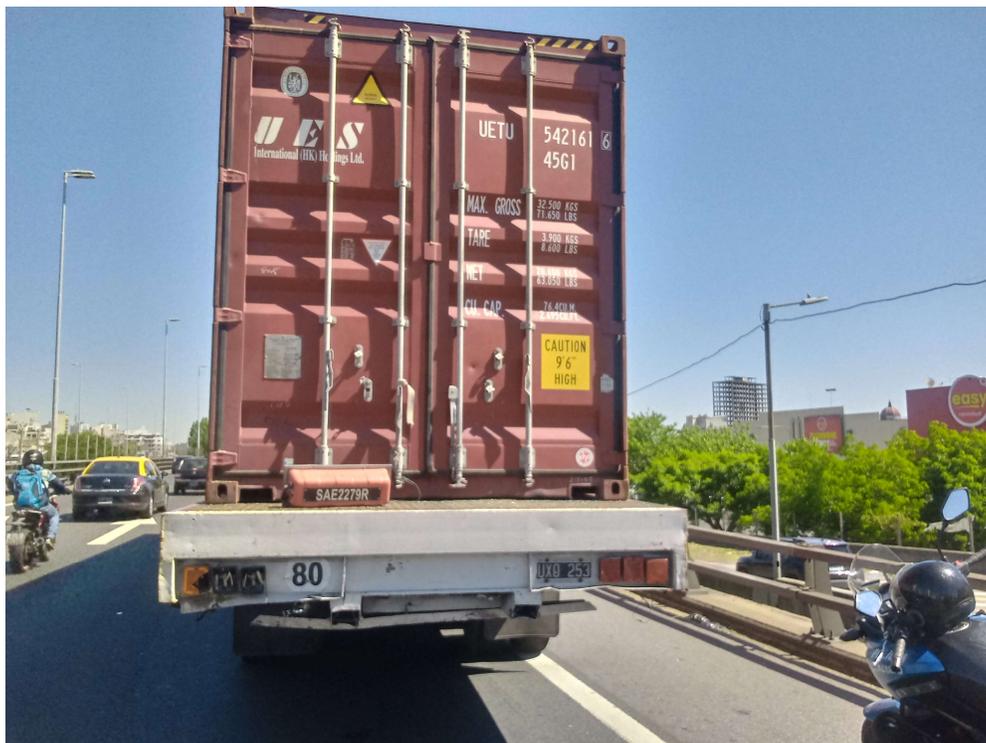
| <b>Daños</b> | Sector posterior | |

Figura 6. Fotografía del Vehículo 1 tomada desde el sector posterior. Fuente: JST, 2021.

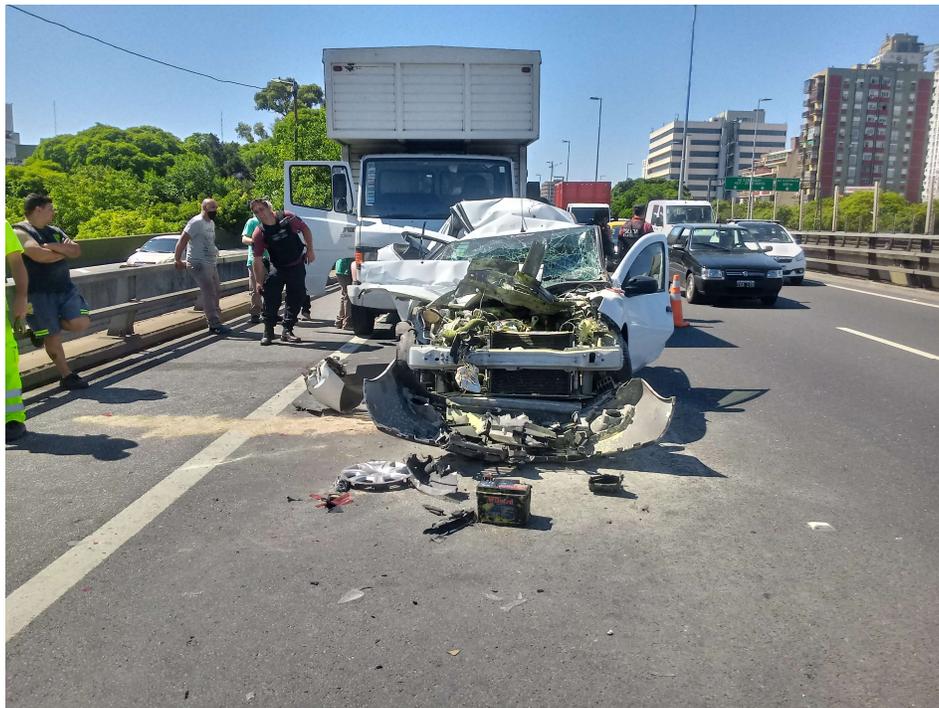
| <b>Daños</b> | En toda la estructura | |

Figura 6. Fotografía del Vehículo 2 tomada desde el sector frontal. Fuente: JST, 2021.

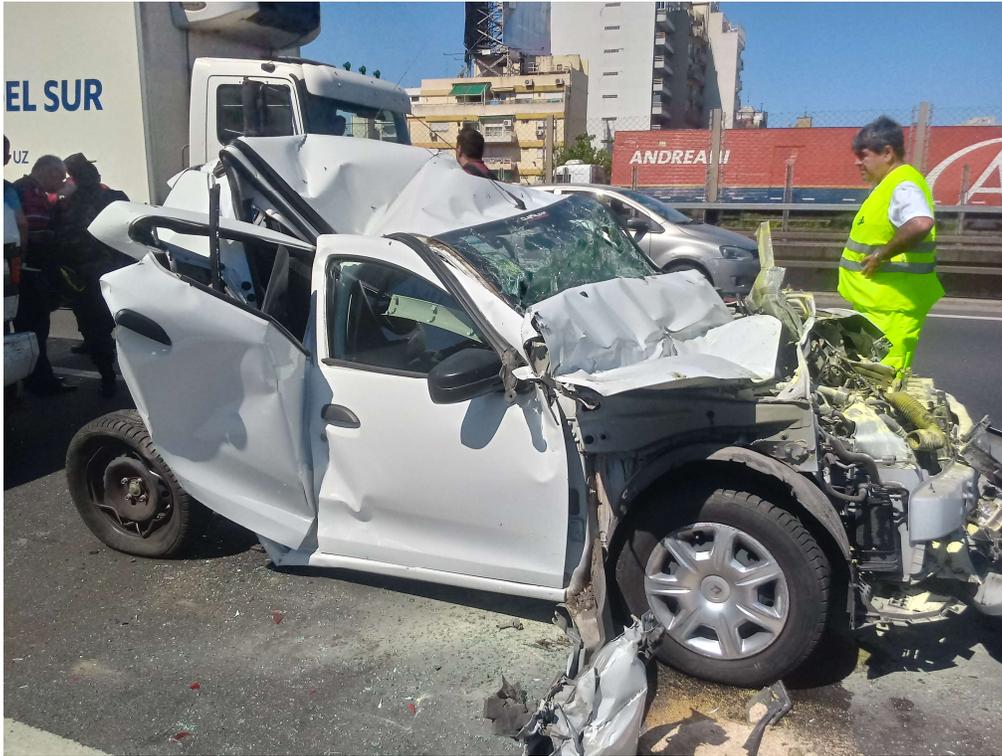
Figura 7. Fotografía del Vehículo 2 tomada desde el sector lateral derecho. Fuente: JST, 2021.

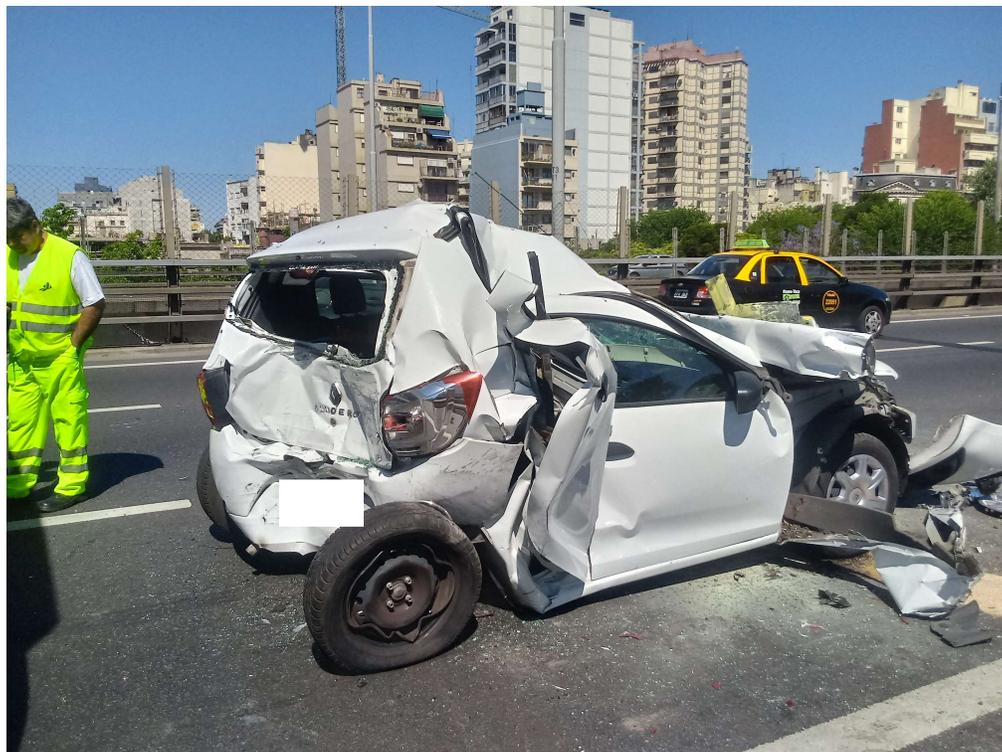
Figura 8. Fotografía del Vehículo 2 tomada desde el sector posterior oblicuo derecho. Fuente: JST, 2021.

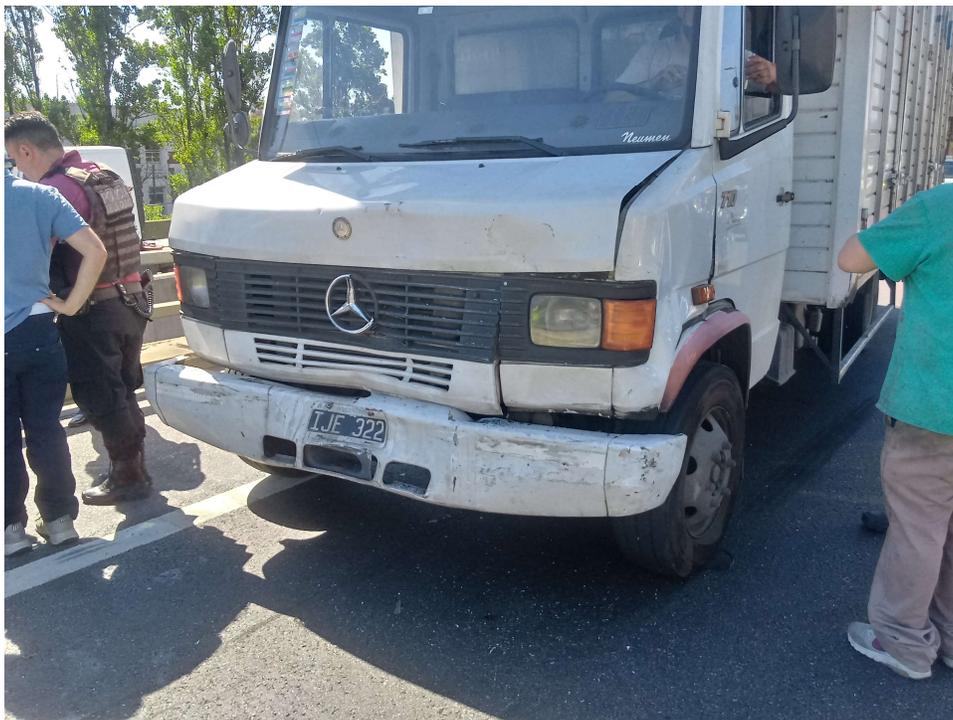
| <b>Daños</b> | Sector frontal | |

Figura 9. Fotografía del Vehículo 3 tomada desde el sector frontal oblicuo izquierdo. Fuente: JST, 2021.

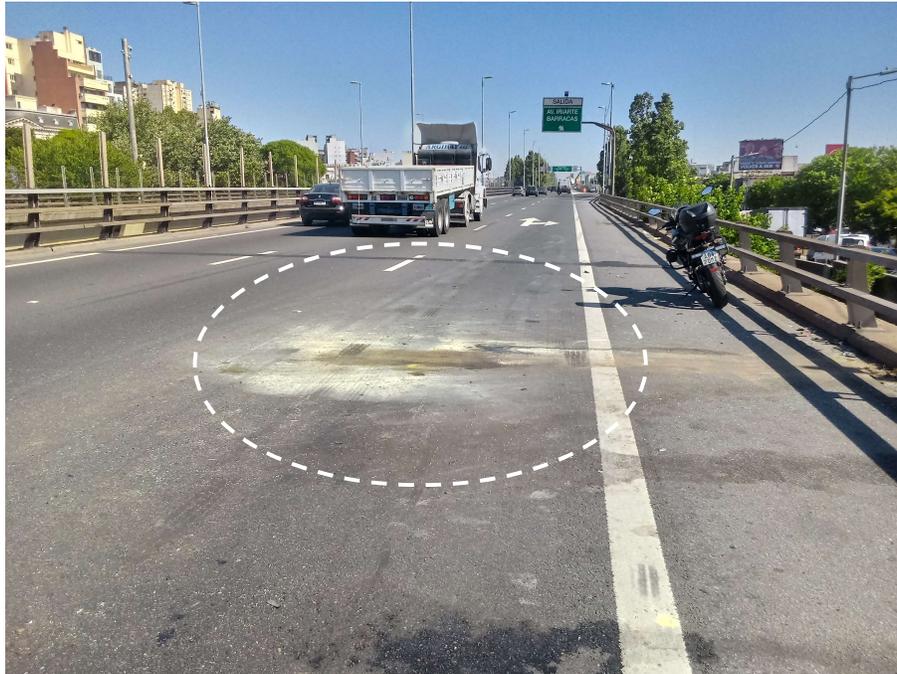
A 100 metros de la bajada hacia Avenida Iriarte, se produjo la primera colisión por alcance entre el sector frontal del Vehículo 2 y el sector posterior del Vehículo 1. Posterior a ese primer impacto, se produjo una segunda colisión por alcance entre el sector posterior del Vehículo 2 y el sector delantero del Vehículo 3.

Figura 10. Fotografía del área geográfica de impacto sobre el carril derecho de la vía, fotografía tomada con sentido hacia provincia de Buenos Aires. Fuente: JST, 2021.

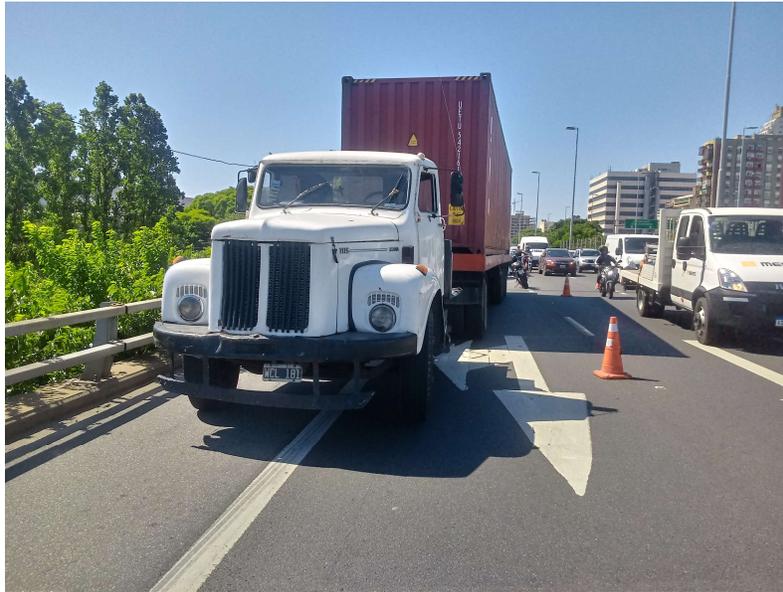
Figura 11. Fotografía de la posición final del Vehículo 1, entre el carril de circulación y la banquina. Fuente: JST, 2021.

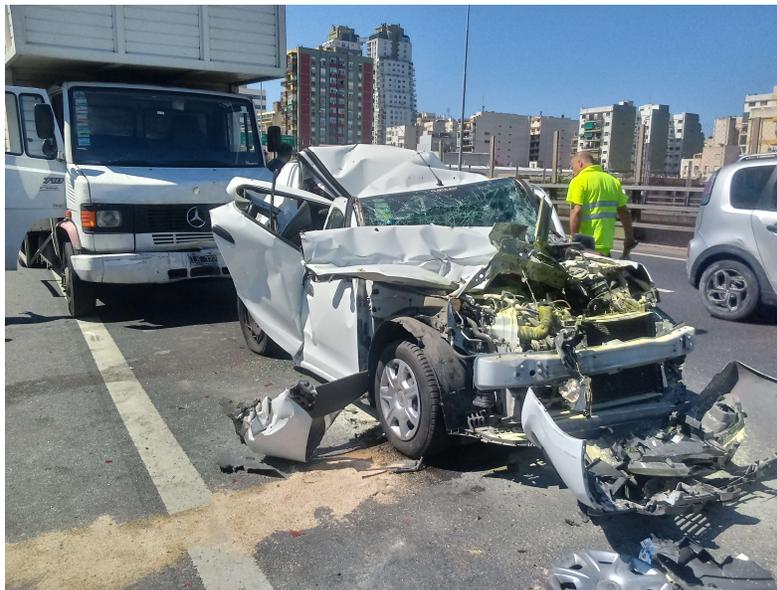
Figura 13. Fotografía de las posiciones finales de los vehículos 2 y 3 sobre el carril de circulación Fuente: JST, 2021.
