Informe preliminar

Suceso automotor

Tipo de evento: colisión Frontal

Expediente: EX-2021-118366313- -APN-DINISAU#JST

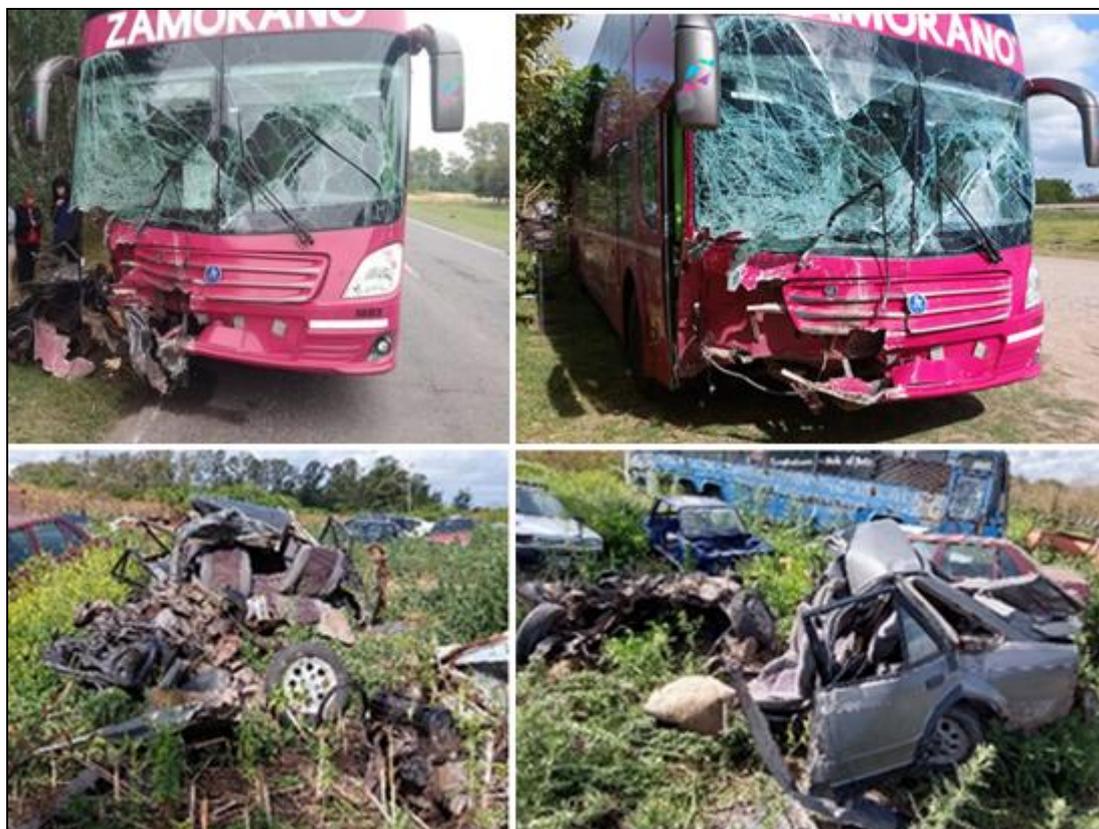
Figura 1. Daños en los vehículos participantes del siniestro. Fuente: JST, 2021

Vehículo 1	Dominio: AC281KG	Tipo: Ómnibus
Categoría	M3: Vehículos para transporte de pasajeros con más de 8 asientos, excluyendo el asiento del conductor, y que tengan un peso máximo mayor a los cinco mil kilogramos (5000 kg).	
Carrocería	Marca	Troyano
	Modelo	No
Chasis	Marca	Scania
	Modelo	K 400 B 6x2 Euro V
Año	2018	
Revisión Técnica Obligatoria	Resultado	Apto
	Realizada	18/10/2021
	Vencimiento	18/04/2022
	Estado	Vigente
Cantidad de asientos	58	
Empresa	LA BUTXACA SRL	
Interno	1003	
Seguro	Sí	
Servicio no regular	Ocasión de servicio	Sí
	Tipo de servicio	Turismo nacional
	Origen	Puerto Iguazú, Misiones
	Destino	Bahía Blanca, Bs. As.
	Jurisdicción	Nacional
Sentido de circulación	Vía	Ruta Provincial 41
	Desde	Navarro
	Hacia	Lobos
Daños	En el sector frontal derecho

Vehículo 2	Tipo: Sedan
Categoría	M1: Vehículo para transporte de pasajeros, que no contengan más de 8 asientos, además del asiento del conductor, y que cargado no exceda de un peso máximo de tres mil quinientos kilogramos (3500 kg)
Marca	Ford
Modelo	Escort 1.8 Ghia
Año modelo	1992
Uso	Particular
Daños	Destrucción total

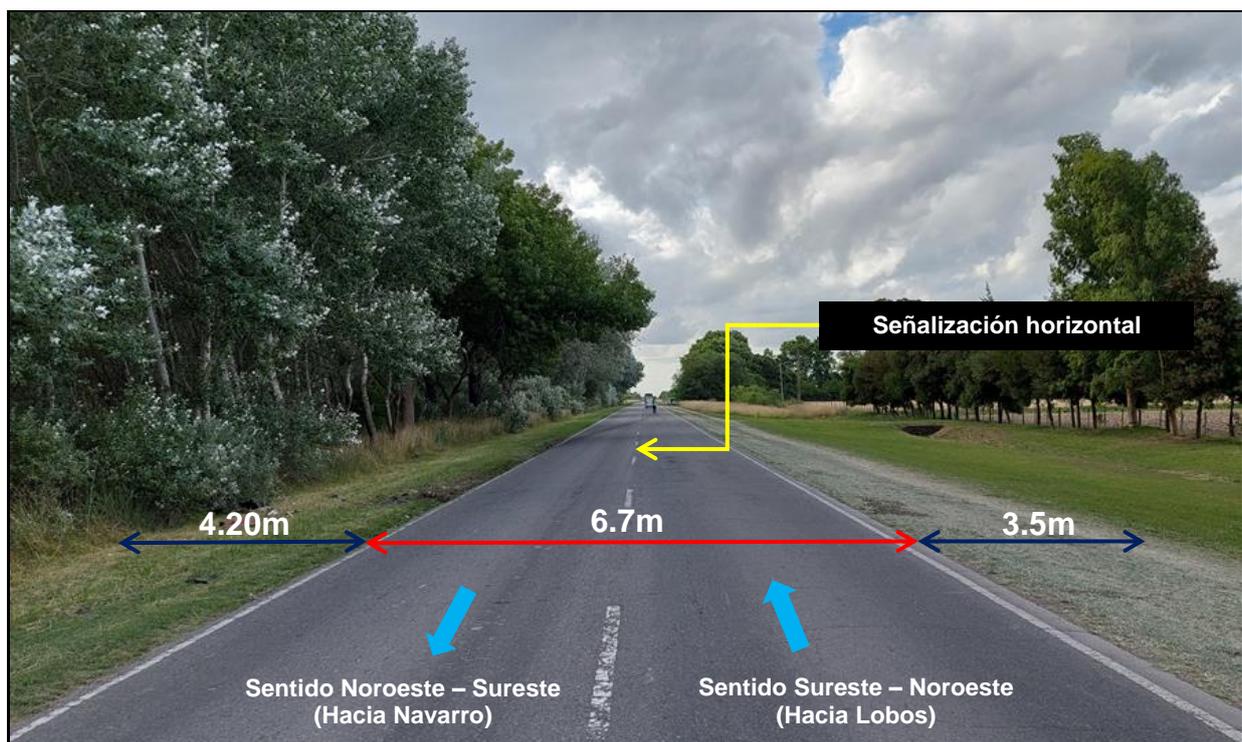
Calzada: presenta dos carriles en sentidos opuestos de circulación, un carril con sentido hacia el partido de Lobos y un carril con sentido hacia la localidad de Navarro. La calzada cuenta con un ancho útil de 6,7 m y se encuentra un buen estado de uso y conservación, con carpeta asfáltica pulimentada por el tránsito, la cual se hallaba seca y limpia al momento del relevamiento (ver Figura 3).

Banquinas: en ambos laterales de la calzada, a la altura del área de la colisión, se observan banquetas conformadas por tierra compacta y material vegetal (pasto), una banquina con sentido hacia Lobos con un ancho útil de 3,5 m y una banquina con sentido hacia Navarro con un ancho útil de 4,20 m (ver Figura 3).

Señalización: presenta señalización horizontal conformada por una línea discontinua longitudinal, divisoria de carriles opuestos de color blanco que indica posibilidad de sobrepaso (ver Figura 3).

Visibilidad: la visibilidad no se hallaba obstruida en la zona de la colisión por cambios de rasante ni obstáculos visuales en ambos sentidos de circulación (ver Figura 3).

Figura 3. Características de la vía de circulación en el lugar del suceso. Fuente: JST, 2021

- Señalización horizontal; línea divisoria de carriles acústica-vibratoria.
- Concientización sobre posibles distracciones al volante.
- Duración y configuración de la jornada laboral, pausas y descansos (Tema de Observación Permanente de la JST).
- Aplicación de los mecanismos de control y fiscalización, sus características y aplicabilidad (Tema de Observación Permanente de la JST).

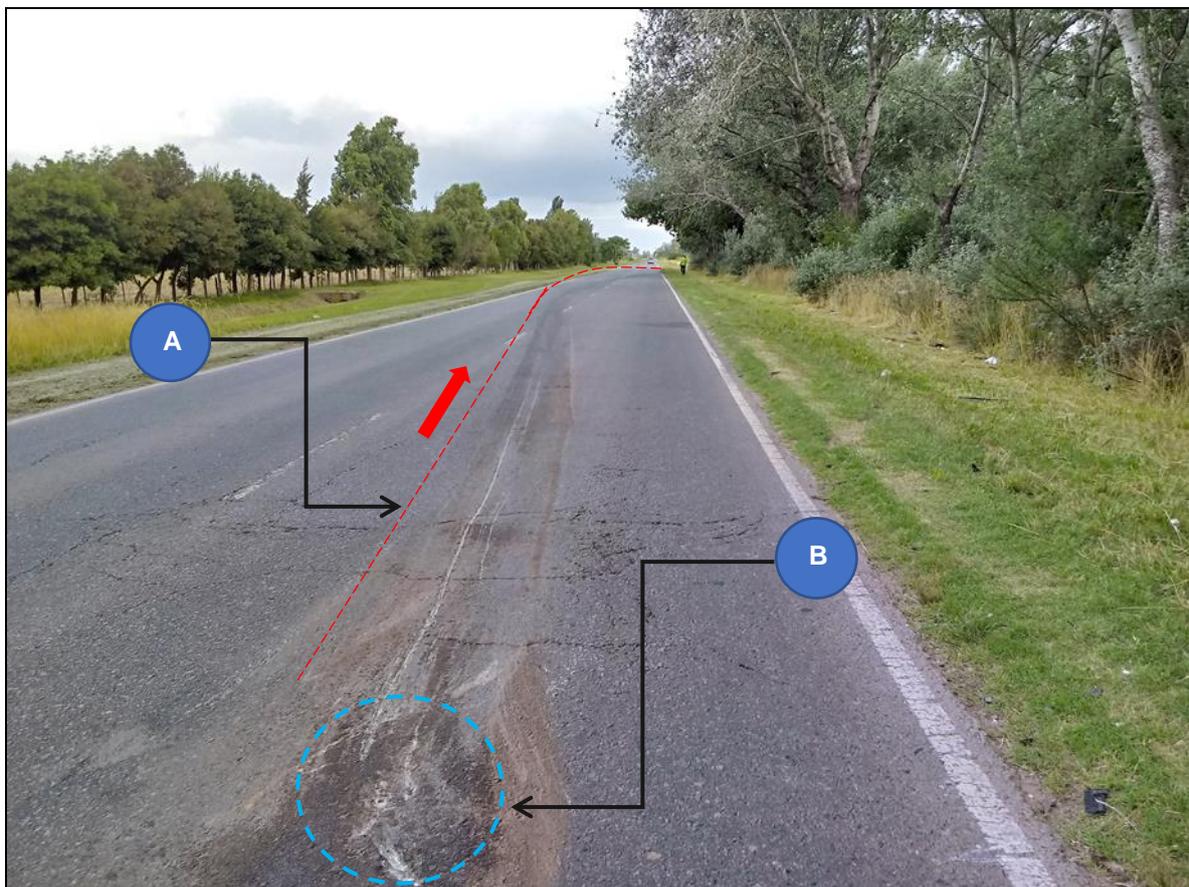
No obstante la maniobra realizada, se produjo la colisión entre ambos vehículos de forma frontal y excéntrica, iniciando el Vehículo 1 un movimiento de forma oblicua hacia su izquierda e invadiendo el carril de sentido contrario para luego hacerlo de igual forma hacia la derecha y por su carril original de circulación, dejando asimismo una huella de arrastre de forma curva con una distancia de 126 metros. Finalmente, quedó detenido sobre la calzada en sentido hacia Lobos y la banquina en forma longitudinal, con su parte

frontal orientada hacia el cardinal sureste y su parte trasera hacia el cardinal noroeste (Ver Figura 5).

Figura 5: A) Huella de arrastre posimpacto del vehículo 1. B) Punto de impacto entre ambos vehículos.
Fuente: JST, 2021

- Por los daños que presentan ambos vehículos, se trata de una colisión frontal excéntrica o frontal oblicua. No es posible especificar con exactitud la posición de los ejes longitudinales de ambos baricentros al momento de la colisión.
- El punto de impacto de produce sobre el carril noreste, es decir, sobre el carril de circulación del ómnibus (Vehículo 1).
- No se observaron signos de participación de terceros.
- De acuerdo con las características del suceso e indicios relevados en la escena, podría tratarse de una “percepción aplazada” para el conductor del Vehículo 1, es decir, ante el peligro o situación anormal en el tránsito previo a la colisión, debido a la aparición repentina del Vehículo 2 en su línea de marcha.

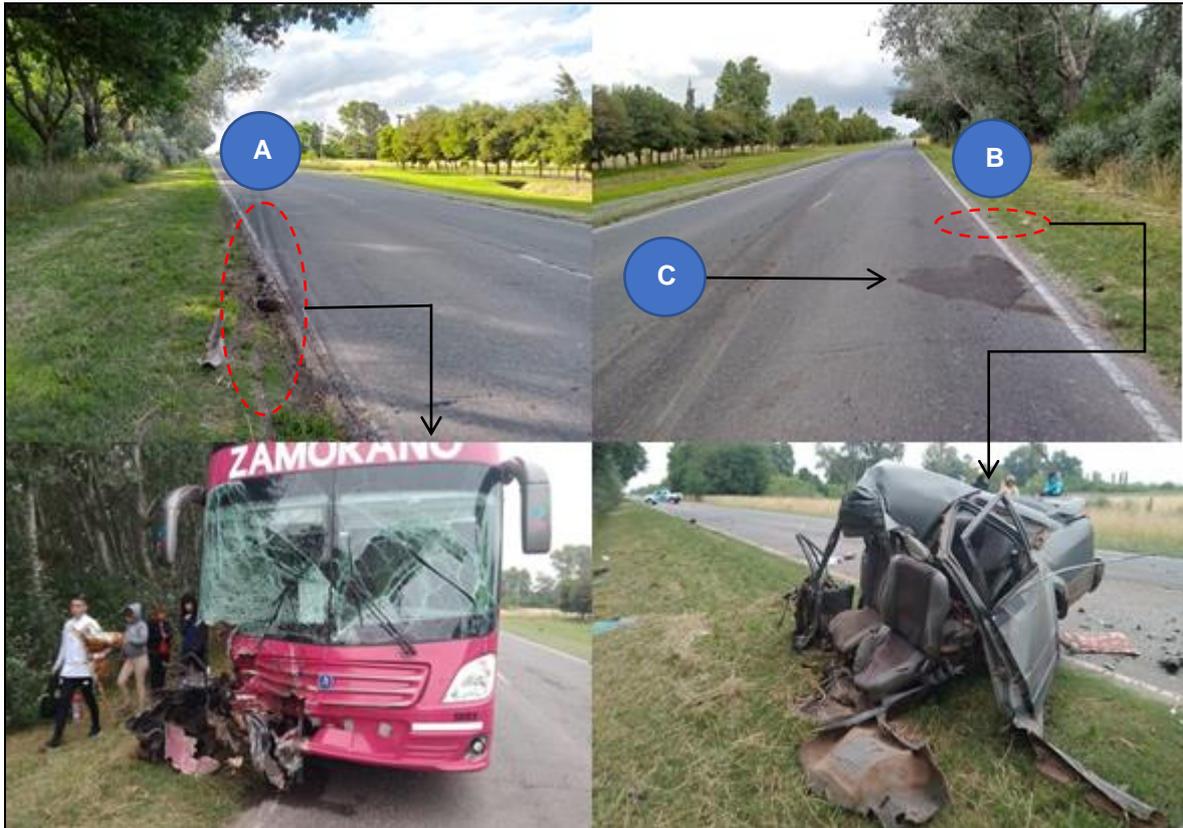
Al entrar en contacto ambos vehículos y tras el intercambio de fuerzas en direcciones opuestas, el Vehículo 2 realizó un movimiento rototraslatorio poscolisión hacia su izquierda y en dirección opuesta hacia la de su sentido de circulación original, dejando una huella de 13 metros, separándose al mismo tiempo su estructura en dos partes (carrocería y chasis), con predominio de daños y desprendimiento de sus piezas en la parte frontal, quedando detenida la parte posterior sobre la banquina suroeste a 18,5 metros del punto de impacto en dirección hacia Lobos (Ver Figura 6).

Figura 6: A) Fin de la huella de arrastre y posición final del ómnibus. B) Posición final de la parte posterior del Vehículo 2. C) Mancha de fluido estático del Vehículo 2. Fuente: JST, 2021
