Informe Básico de Suceso Automotor	
ID	EX-2021-118418547- -APN-DNISAU#JST
Tipo de suceso	Accidente

Lugar y fecha		
Fecha y hora	5/12/2021	16:00
Lugar	Ruta Nacional 34, Kilómetro 953	
Departamento	Rosario de la Frontera	
Provincia	Salta	
Coordenadas geográficas	25°52'22" S 64°47'15" O

Reseña	Tipo de evento: Colisión frontal
<p>El suceso tuvo lugar en el kilómetro 953 de la Ruta Nacional 34, departamento de Rosario de la Frontera, Salta; a las 2:14, aproximadamente. Un camión Scania con semirremolque (V.1.) que circulaba con sentido de oeste a este por la ruta colisionó con un furgón Fiat Ducato (V.2.) que se desplazaba por la misma vía y en el sentido contrario. Como consecuencia de la colisión, el furgón giró completamente y se detuvo sobre la banquina adyacente, mientras que el camión, que luego de la colisión comenzó a incendiarse, continuó su marcha y se detuvo sobre la zona de préstamo, quedando completamente incinerado. Se reportaron fallecidos ambos conductores y lesionado el acompañante del camión.</p>

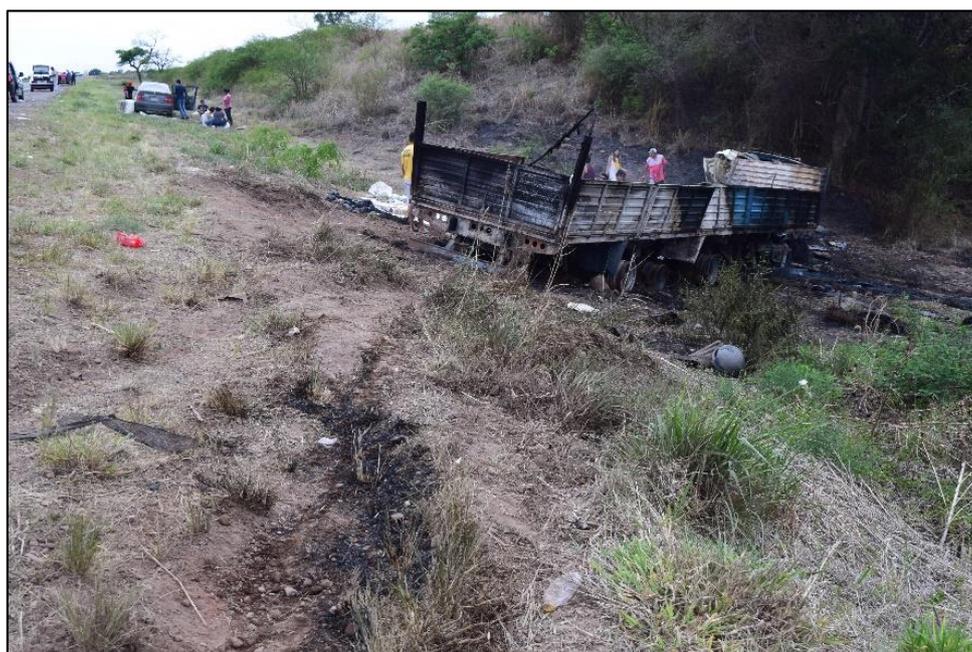
Figura 1. Ubicación y posición final del camión y semirremolque y de las huellas dejadas durante su recorrido post colisión sobre la zona de préstamo. Fuente: JST, 2021.

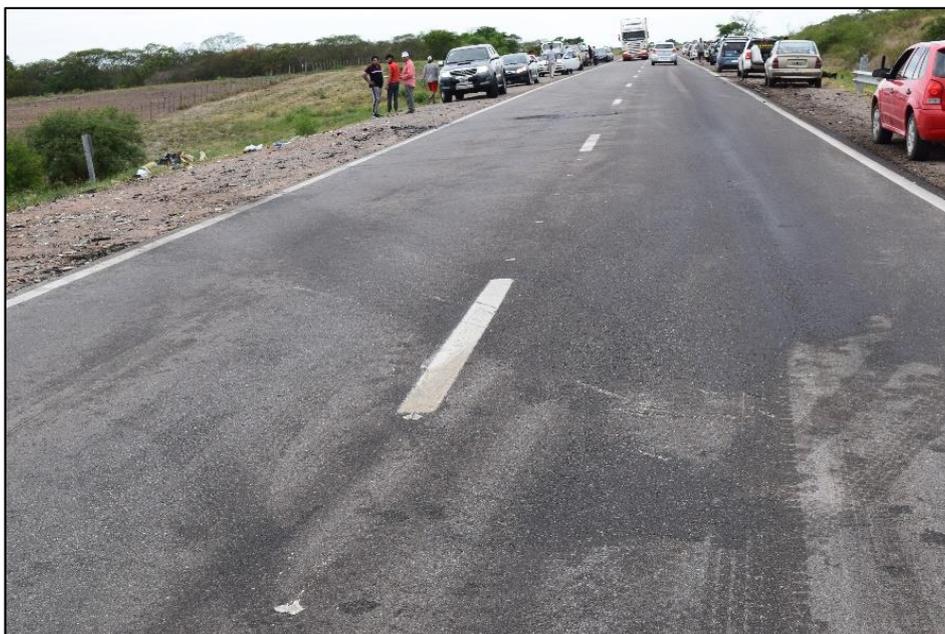
Figura 2. Zona de zona de la colisión entre los vehículos y la dispersión de restos sobre la banquina. Fuente: JST, 2021.

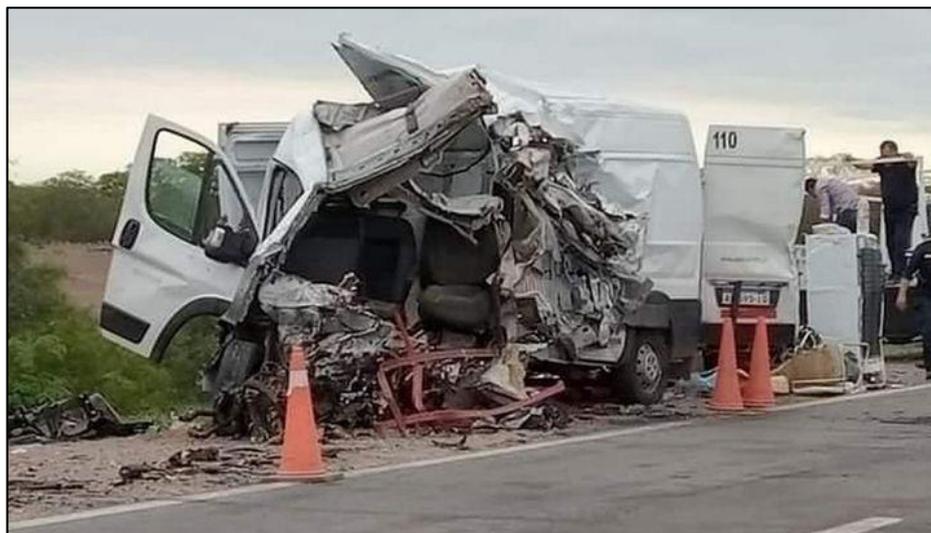
Figura 3. Fotografía de la posición y ubicación del furgón sobre la banquina. Fuente: Página web, [El Tribuno Salta](#), 2021.
