Informe preliminar

Suceso automotor

Tipo de evento: colisión frontal.

Lugar: Ruta Nacional 34, kilómetro 953, departamento Rosario de la Frontera, provincia de Salta.

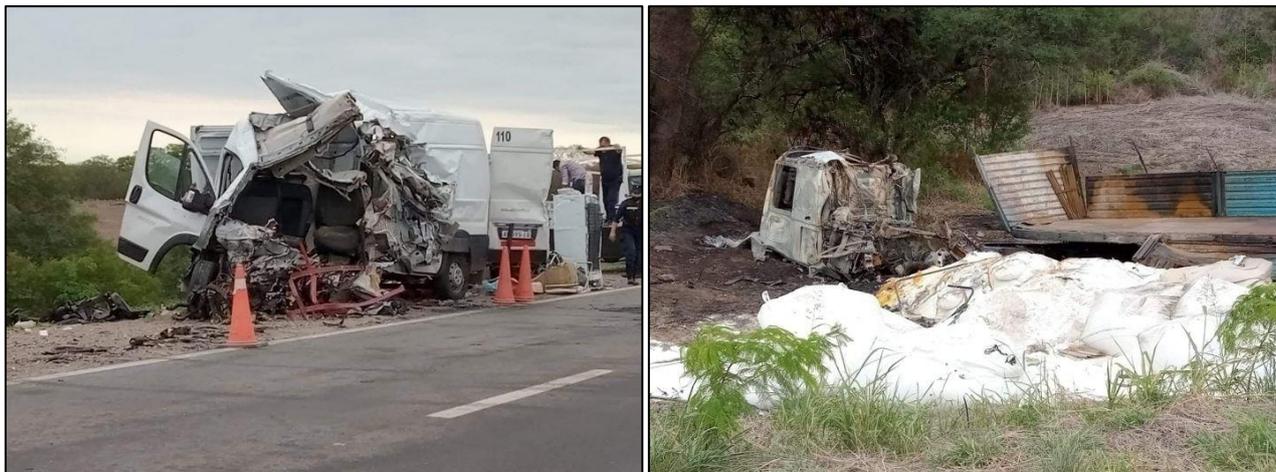
El día 5 de diciembre de 2021, a las 16:00, aproximadamente, se produjo una colisión frontal en la Ruta Nacional 9, a la altura del kilómetro 953, entre un camión Scania con semirremolque (Vehículo 1) y un furgón Fiat Ducato (Vehículo 2) que circulaba por la misma vía, pero en el sentido contrario. Como consecuencia de ello, el Vehículo 1 despistó e inmediatamente comenzó a incendiarse y quedó detenido sobre la cuneta. El Vehículo 2 se desplazó hacia la banquina contraria a su sentido de circulación, donde quedó también detenido.

Como resultado del accidente se produjeron daños en ambos vehículos. El Vehículo 1 quedó totalmente incendiado. Resultaron fallecidos ambos conductores.

Figura 1. Fotografías de las posiciones y ubicaciones finales de los vehículos luego de la colisión. Fuente: [Quepasasalta](#), 2021.

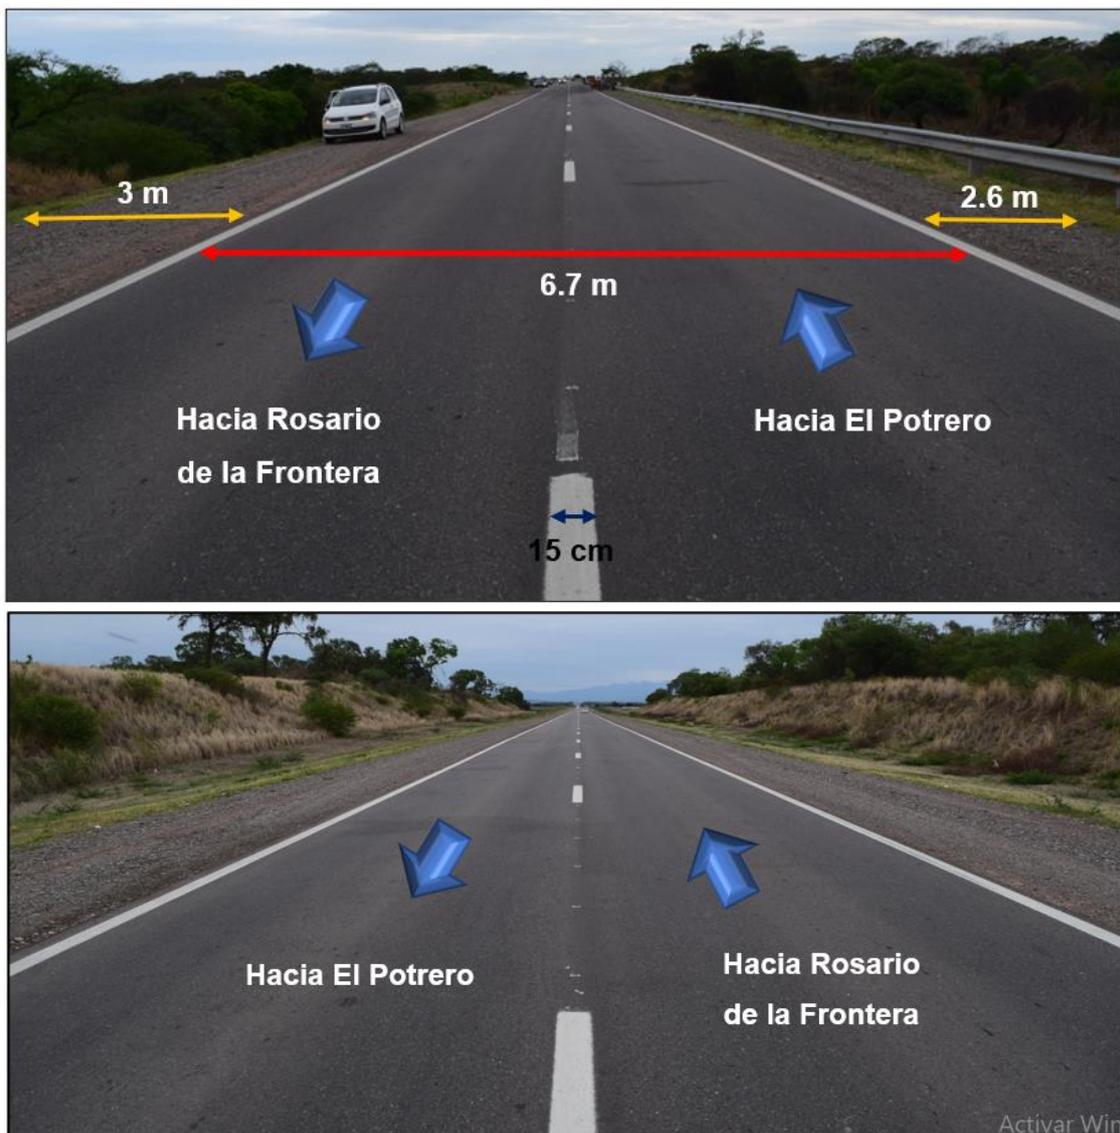
Figura 3. Dimensiones y características de la calzada y sus costados en la zona del impacto. Arriba, vista este a oeste, abajo, en sentido contrario. Fuente: JST, 2021.

Calzada: No presenta fisuras, grietas, baches, deformaciones, hundimientos, ahuellamientos u otras fallas sobre la calzada (ver Figura 3).

- Banquinas: hacia ambos laterales se encuentran conformadas por material terroso y ripio. Al norte cuenta con 3 metros de ancho y al sur con 2,6 metros de ancho (ver Figura 3).

- Horizontal: está conformada por líneas longitudinales de borde continua y demarcación de línea blanca discontinua que separa ambas manos de circulación. Dicha demarcación se encuentra clara y nítida (ver Figura 3).

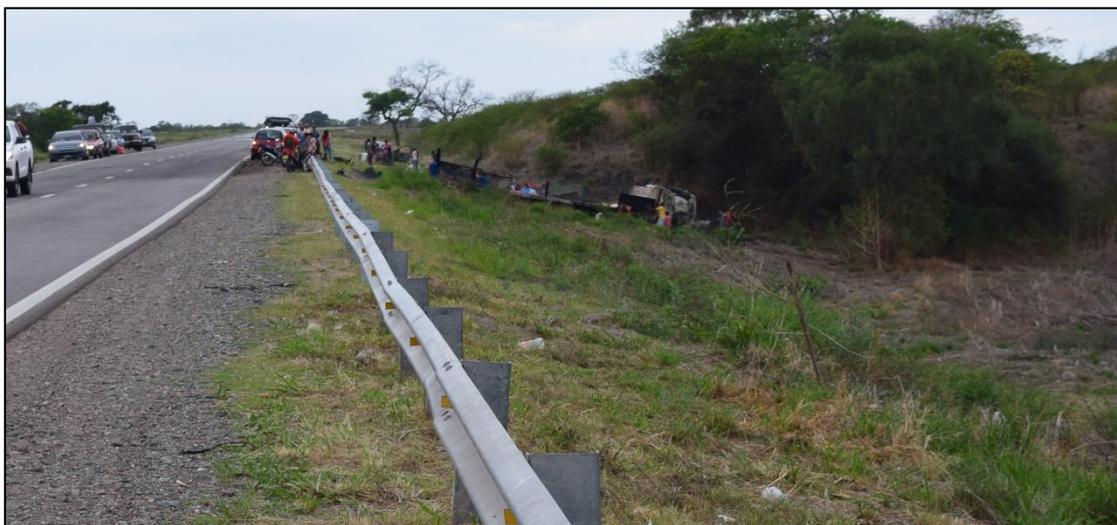
Figura 4. Características de los costados sur de la calzada. Fuente: JST, 2021.

- Barrera de contención: de tipo guardrail. Se extendía sobre el costado sur de la banquina, en la zona del impacto, por una distancia de 137 metros, y con su extremo ubicado a 392 metros al oeste del mojón de la progresiva kilométrica 953 (ver Figuras 3 y 4).

- Talud sur: ubicado sobre el costado de la banquina sur, conformado de material blando (tierra), cubierto totalmente por vegetación de mediana altura. Presentaba rasante negativa. Contaba con un ancho aproximado de 6.6 metros (ver Figura 4).

- Cuneta sur: se encontraba contigua al talud, conformada de tierra y material vegetal (pasto), de baja altura. Cuenta (en la zona del accidente) con un ancho variable, con un máximo de 54 metros que finalizaba con la columna de árboles y vegetación del campo adyacente (ver Figura 4).

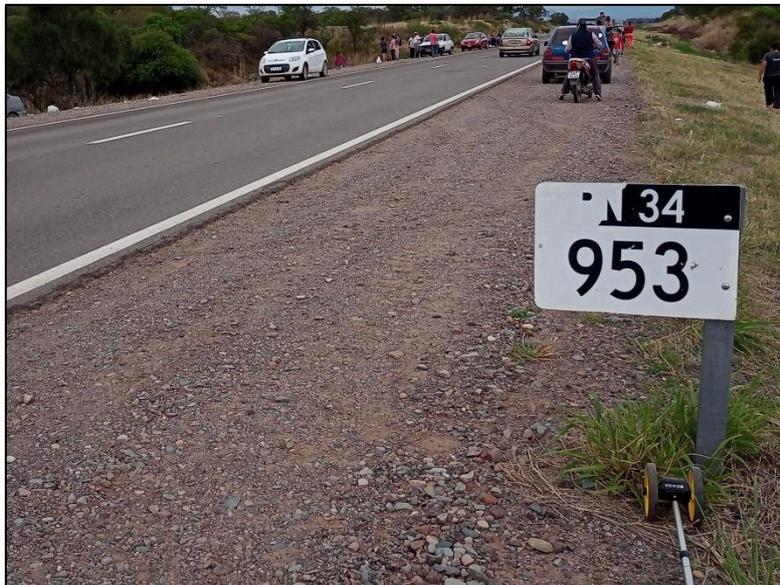
- Vertical: se observó, el mojón kilométrico 953, sobre el costado norte de la banquina y a 55 metros al este del extremo posterior izquierdo del semirremolque de la ubicación final del Vehículo 2 (ver Figura 5).

Figura 5. Ubicación del mojón kilométrico en relación a la zona del accidente. Fuente: JST, 2021.

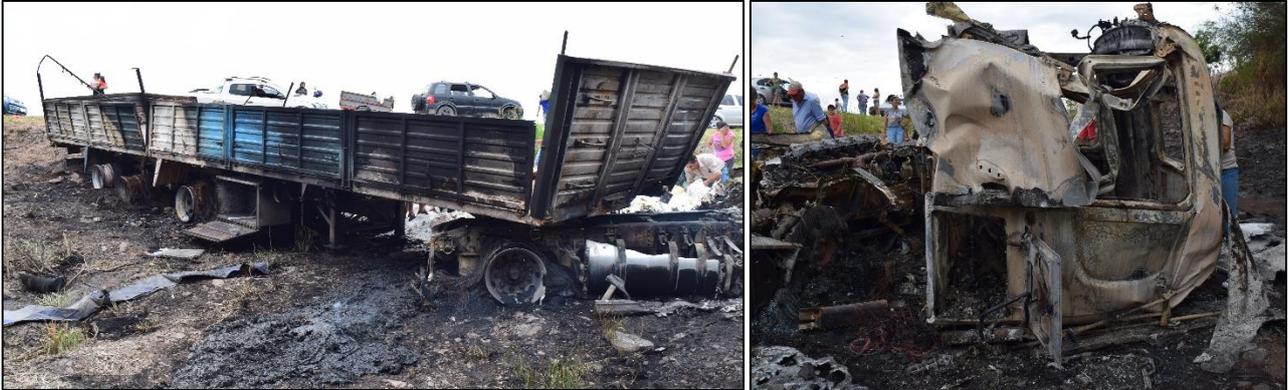
Se observaron rastros múltiples del incendio generalizado en el camión tractor y el semirremolque. Se observaron partes metálicas de aluminio fundidas, plásticos quemados, marcas de hollín y neumáticos destruidos como producto del fuego, el cual también afectó totalmente el interior de la cabina (ver Figura 6).

Figura 6. Estado del camión y semirremolque en su punto de inmovilidad final y luego del incendio. Fuente: JST, 2021.

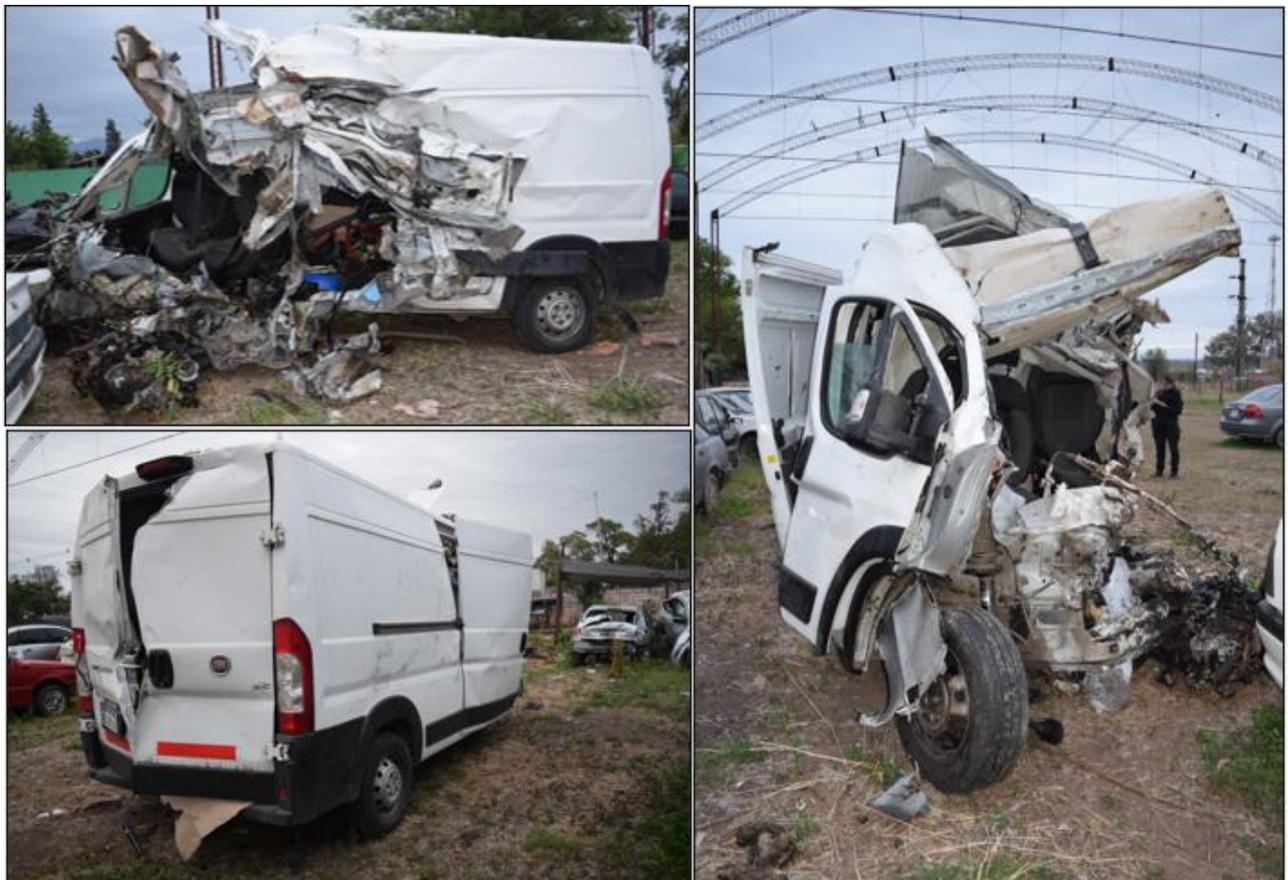
Se constató un daño principal en la zona frontolateral izquierda, siendo de gran magnitud ya que afectó a la cabina de conducción y la caja. Las fracturas de la carrocería, los pliegues de la estructura metálica y las marcas de efracción indican que el impacto se produjo en dirección angular desde la parte anterior derecha hacia la zona media del lateral izquierdo.

Esto produjo las deformaciones de flexión generalizada de la carrocería y causó, en la zona delantera del chasis, que el tren delantero se desplace hacia la izquierda y gire en sentido

antihorario en concordancia con la dinámica del impacto. También se destaca un desplazamiento del asiento del conductor hacia la parte trasera (ver Figura 7).

Figura 7. Estado del camión y semirremolque en su punto de inmovilidad final y luego del incendio. Fuente: JST, 2021.

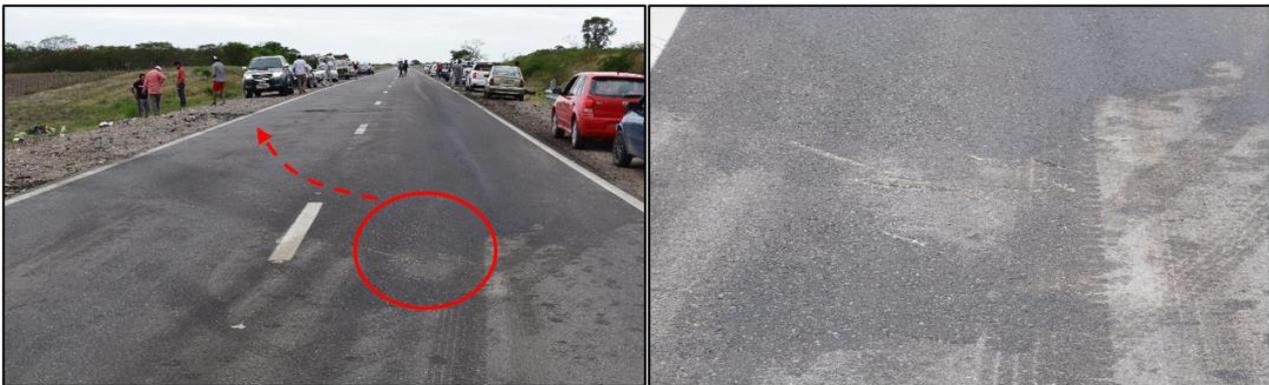
El área de impacto quedó evidenciada por la existencia de huellas de efracción sobre la calzada. Estas marcas luego se dirigen hacia el este, cruzan carril de circulación contrario y finalizan sobre la banquina, situación que se corresponde con la trayectoria poscolisión del Vehículo 2 y con el arrastre de los elementos metálicos de las zonas bajas luego del colapso de sus estructuras (ver Figura 8).

Figura 8. Ubicación de la zona de impacto (a) y las huellas de efracción demarcadas (b) en instantes inmediatamente posteriores a la colisión. Se indica el sentido y dirección de las huellas en coincidencia con la trayectoria post colisión del furgón. Fuente: JST, 2021.

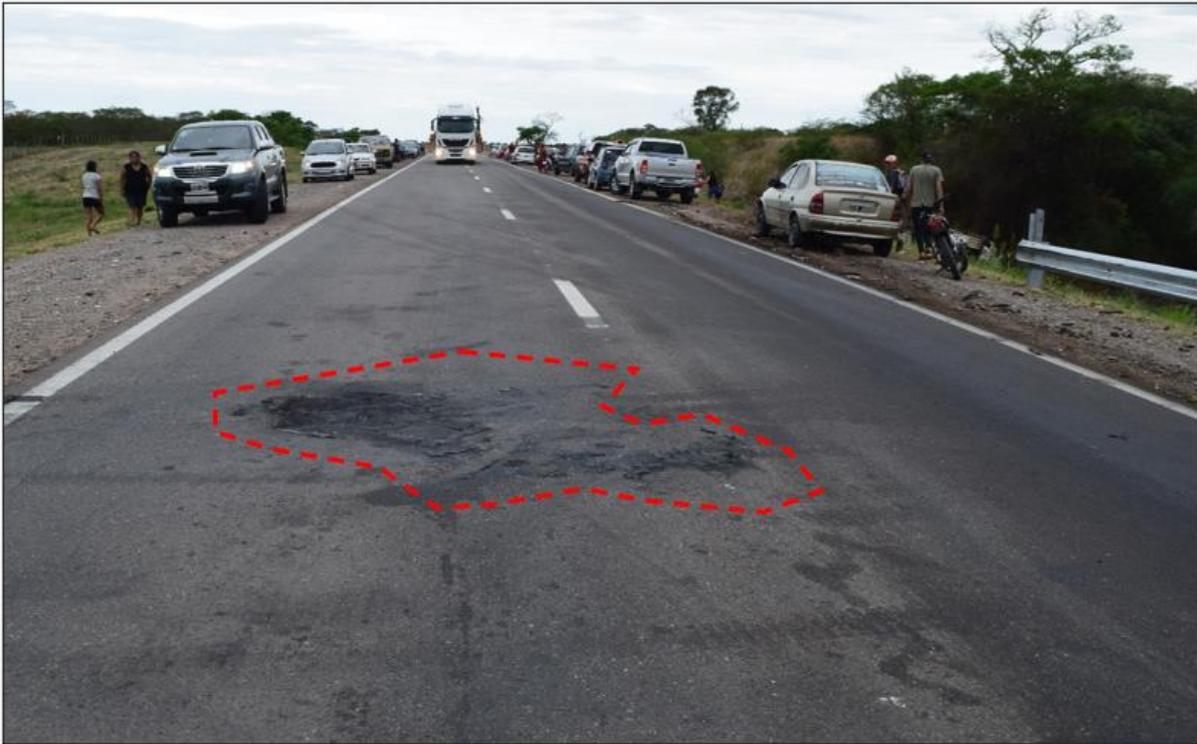
Inmediatamente después de la colisión, los fluidos del Vehículo 1 y el arrastre de estructuras metálicas produjeron que la unidad comience a incendiarse (ver Figura 9). De esta forma, continuó con una nueva trayectoria, en situación de derrape, saliendo de la calzada, cruzando la banquina contigua y el talud hasta alcanzar la zona de la cuneta, donde se detuvo.

Figura 9. Restos de material incendiado sobre la calzada (posiblemente material de neumático), luego de la colisión.
Fuente: JST, 2021.

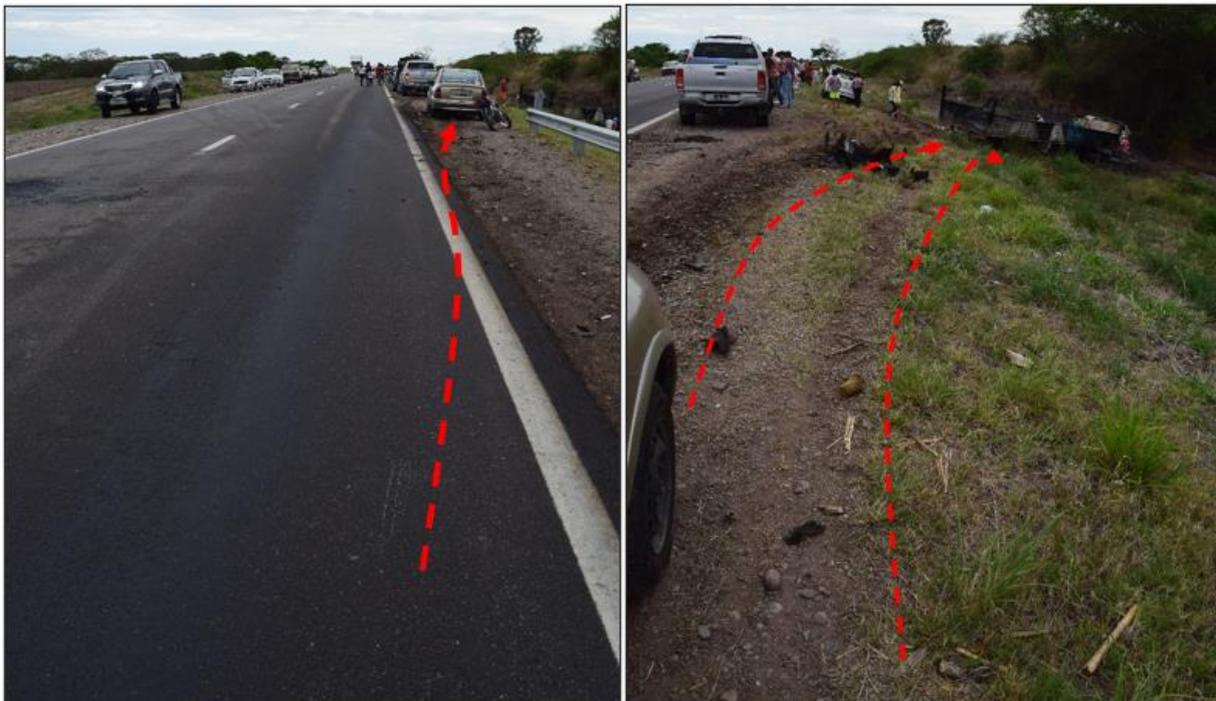
Durante este desplazamiento lateralizado de más de 45 metros la unidad demarcó huellas de derrape sobre el costado de la calzada (ver Figura 10). Al alcanzar su punto de reposo, el Vehículo 1 se quemó completamente.

Figura 10. Huellas de efracción (a) demarcadas por el camión sobre la calzada (a) y huellas de derrape sobre los costados de la calzada (b) en su desplazamiento post colisión. Fuente: JST, 2021.

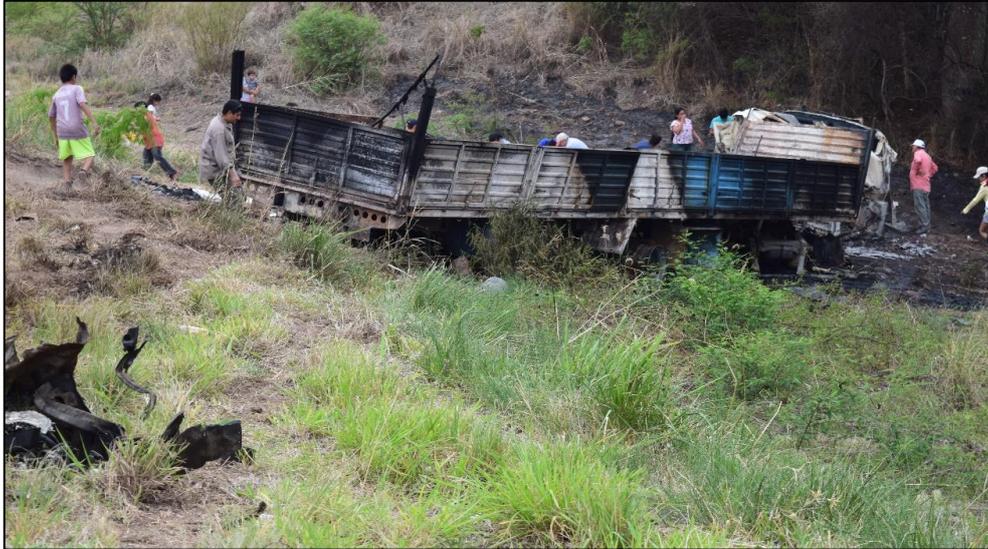
El Vehículo 1 quedó detenido sobre la cuneta del costado sur de la calzada, sobre sus ruedas, con su frente orientado al sureste y con el extremo posterior izquierdo del semirremolque a 55 metros al oeste del mojón kilómetro 953 (ver Figura 11).

Figura 11. Punto de inmovilidad final del Vehículo 1 sobre la cuneta sur. Fuente: JST, 2021.

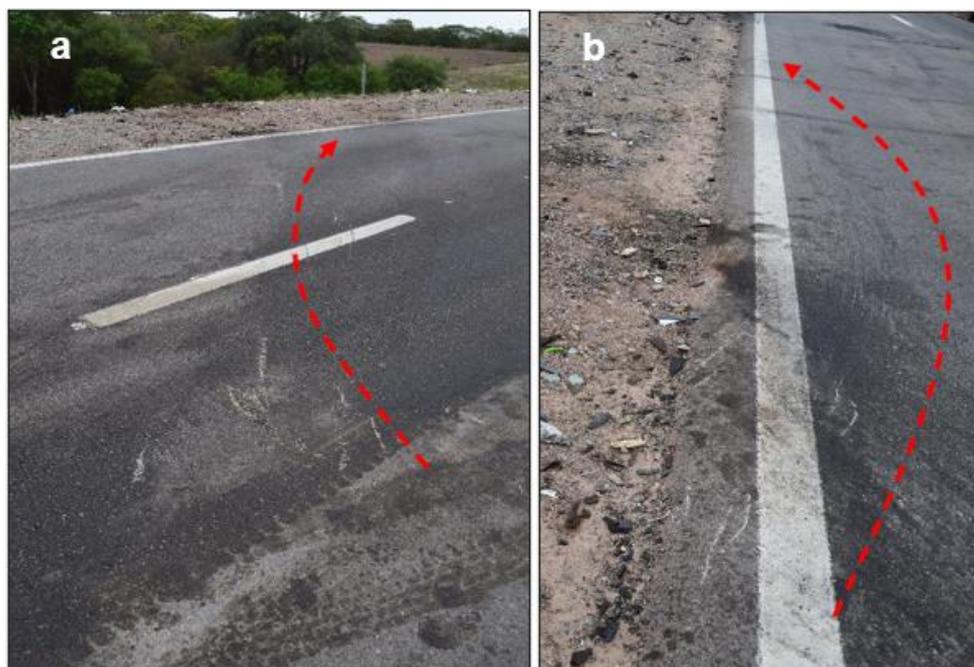
Por otro lado, el Vehículo 2, luego del impacto realizó un giro completo de 360° en sentido antihorario con trayectoria hacia el noreste e ingresó a la banquina contigua donde se detuvo (ver Figura 12). Su punto de inmovilidad final era sobre sus ruedas, con su frente orientado al oeste, a 118 metros, aproximadamente, del mojón kilométrico de referencia (ver Figura 13).

Figura 12. Huellas de efracción dejadas durante el giro por el furgón en la trayectoria post colisión (a) y huellas de derrape en dirección su punto de inmovilidad final (b). Fuente: JST, 2021.

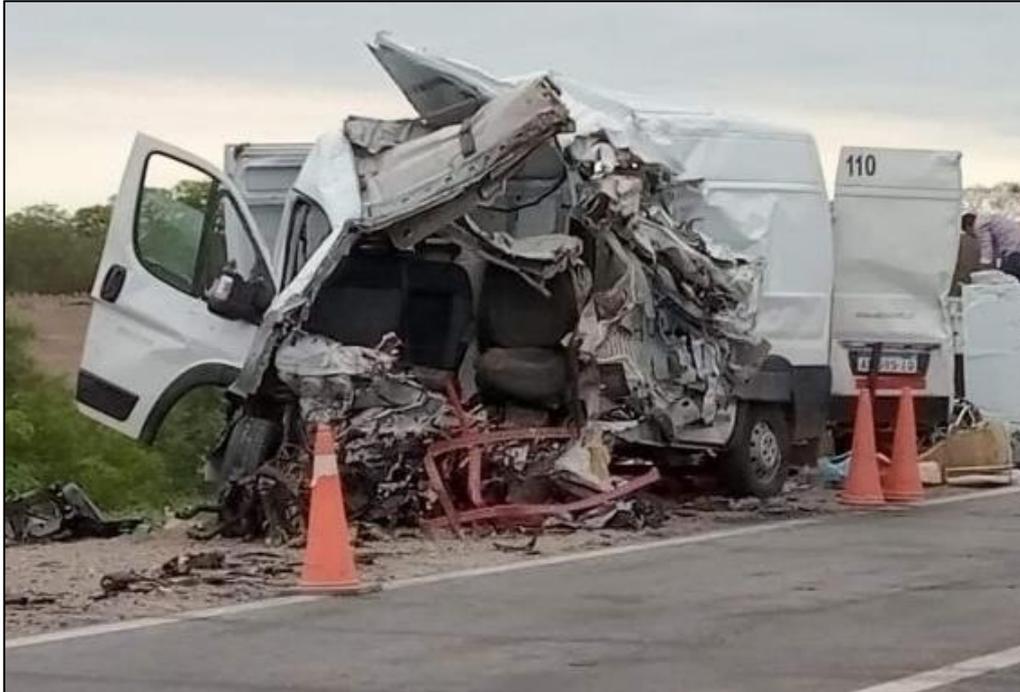
Figura 13. Punto de inmovilidad final del furgón sobre la banquina contigua al carril con sentido de circulación este-oeste. Fuente: JST, 2021.
