# Informe preliminar

## Suceso automotor

**Tipo de evento:** colisión múltiple

**Número de expediente:** EX-2021-119649890- -APN-DNISAU#JST

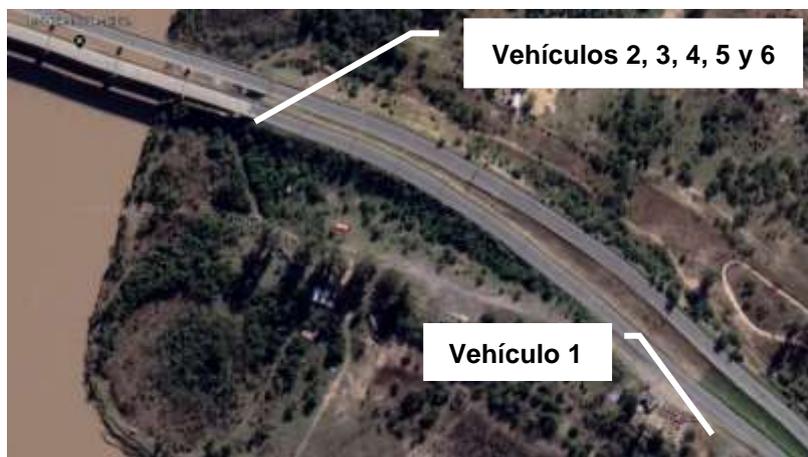
El suceso tuvo lugar el día 09/12/21 sobre la Ruta Nacional 168, a la altura del kilómetro 9, en el puente sobre el Río Colastiné, en la ciudad de Santa Fe de la Vera Cruz, provincia de Santa Fe, aproximadamente a las 05:50. Un camión con semirremolque (Vehículo 1) colisionó por alcance con un ómnibus doble piso fuera de servicio (Vehículo 2), seguido lo cual este último colisionó por alcance a dos bicicletas (Vehículo 3 y Vehículo 4) e hizo salir de la vía a otras dos bicicletas (Vehículo 5 y Vehículo 6). Como consecuencia del suceso, dos de las conductoras de las bicicletas resultaron lesionadas, mientras que las restantes dos ciclistas y los choferes de las unidades de mayor porte resultaron ilesos.

Figura 1. Posición final de las unidades involucradas. Fuente: Google, 2021.

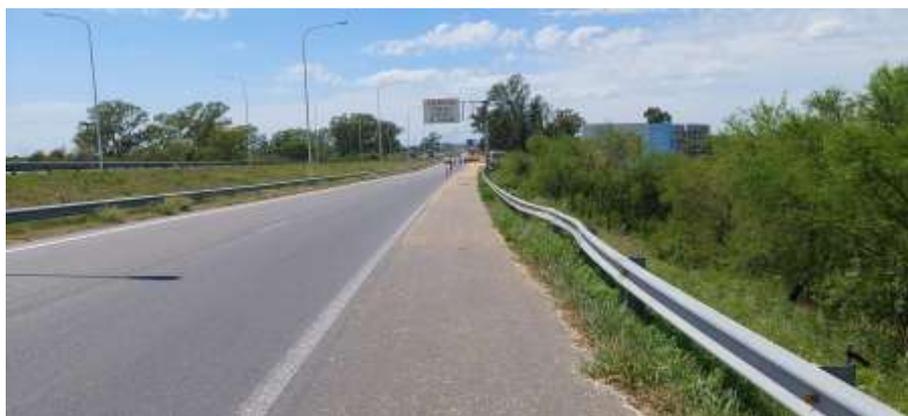
En los sectores anterior y posterior al puente de referencia, las calzadas se observaron divididas, delimitado cada sentido de circulación con barreras semirrígidas tipo *flex beam*, separadas entre sí por un cantero central de pasto y con luminarias artificiales sobre la margen norte de la vía. Del lado derecho de la vía, se observó una banquina asfaltada de 2,6 m de ancho, delimitada por otra barrera semirrígida.

Figura 3. Fotografía general en sector posterior al puente sobre el Río Colastiné, en dirección al este. Fuente: JST, 2021.

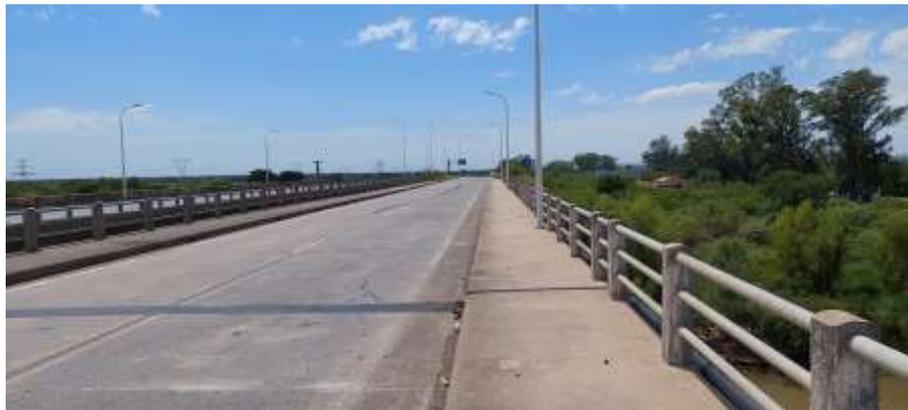
Sobre el puente, los límites de la calzada se encontraron enmarcados por veredas peatonales con barandas de hormigón y caños metálicos, con luminarias artificiales sobre la vereda sur de la vía.

Figura 4. Fotografía general desde el puente sobre el Río Colastiné, en dirección al este. Fuente: JST, 2021.

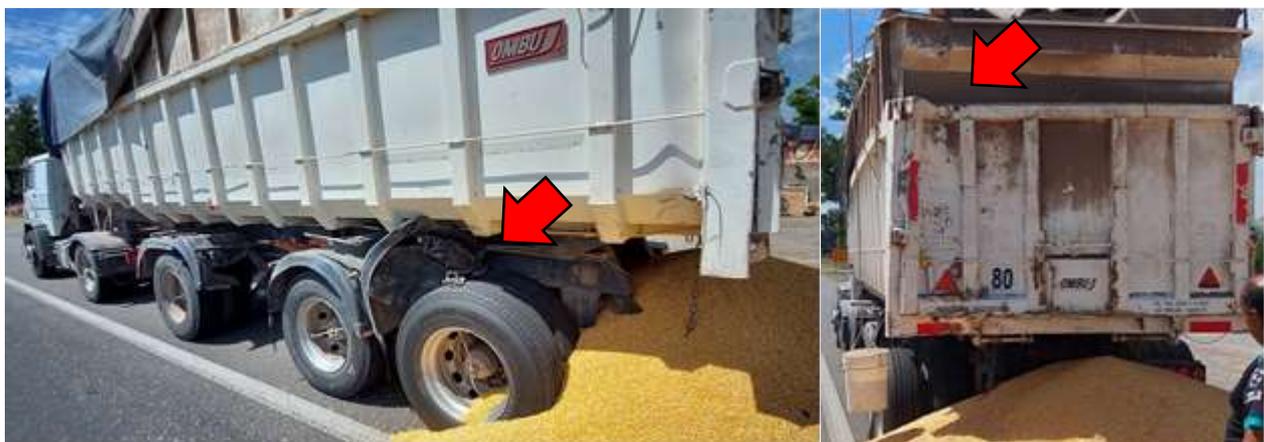
El Vehículo 1 se encontraba en ocasión de servicio y transportaba granos. Al momento de la inspección, la unidad aún se encontraba en su punto de inmovilidad final, en la banquina sur de la vía, al final de la curva de salida del puente. Presentaba daños por impacto en la zona posterior y lateral izquierda (Figura 5).

Figura 5. Fotografías del lateral izquierdo y parte posterior del Vehículo 1. Se indican con flechas los sectores con daño. Fuente: JST, 2021.

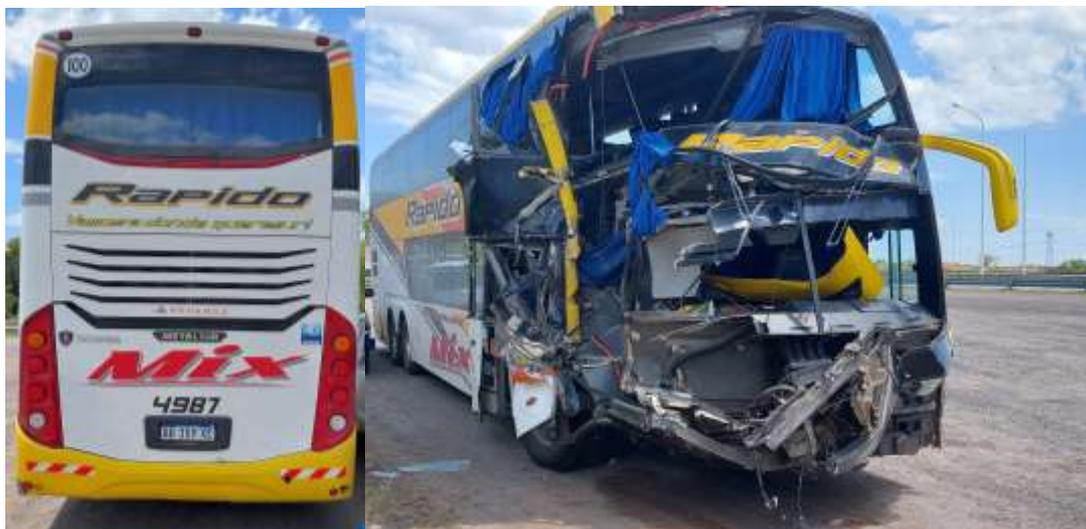
En el Vehículo 2, un ómnibus de doble piso fuera de servicio (Tabla 2), se observó daño en el sector anterior, con principal concentración en el lateral derecho (Figura 6). Al momento de la inspección, la unidad había sido removida y trasladada a un predio de Gendarmería Nacional cercano.

Figura 6. Fotografía de sector posterior y frontal derecho del Vehículo 2. Fuente: JST, 2021.

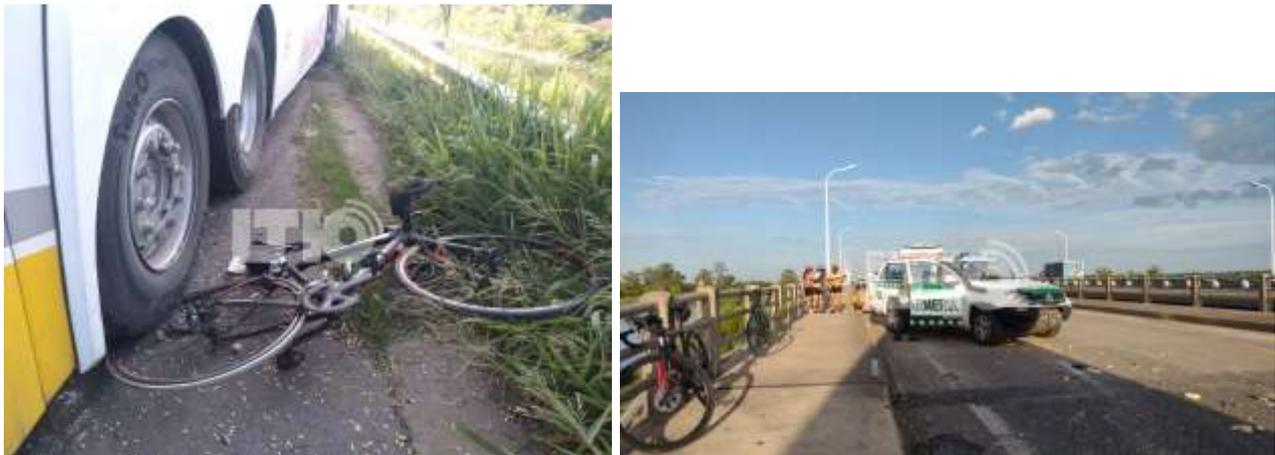
Los Vehículos 3, 4, 5 y 6 no pudieron ser inspeccionados dado que, al momento del arribo, habían sido regresados a sus conductoras. Solo se obtuvieron registros de medios de prensa.

Figura 7. Fotografía de la posición final del Vehículo 3 respecto del Vehículo 2 (derecha) e imagen del resto de los involucrados (izquierda). Fuente: [LT10](#), 2021.

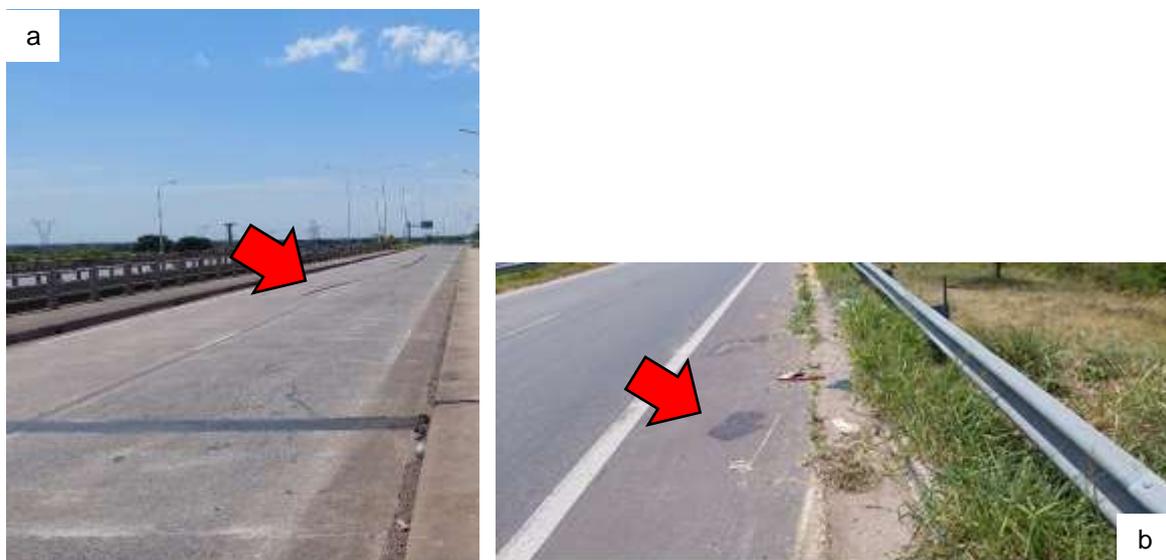
En los momentos previos al suceso, todos los vehículos circulaban por la Ruta Nacional 168 en sentido oeste-este, por el carril sur de la vía. En cercanías al ingreso o sobre el puente Río Colastiné, el ómnibus (Vehículo 2) inició una maniobra de adelantamiento sobre el camión con semirremolque (Vehículo 1), mientras este último se aproximaba a un grupo de ciclistas (Vehículos 3, 4, 5 y 6). Por causas que aún no se han podido establecer, la maniobra no resultó exitosa, y el Vehículo 2 colisionó con su sector anterior derecho la parte anterior izquierda del semirremolque del Vehículo 1, sobre el carril norte de la vía. Esto pudo constatarse mediante el confornte de daños de las unidades examinadas y las marcas de neumático dejadas por el camión, registradas en la calzada. (Figura 8a).

Figura 8. Indicios en la vía. a) Fotografía desde el puente que indica el inicio de una huella de neumático del camión. b) Restos de fluido provenientes del colectivo. Fuente: JST, 2021.

Tras la colisión, el ómnibus desvió su marcha hacia la banquina sur colisionó a dos de las bicicletas y sacó de la vía a otras dos, culminando su marcha unos 70 metros luego de la colisión, en la salida del puente. El camión siguió su marcha hasta detenerse unos 200 metros luego de la colisión, tras la curva que sigue la salida del puente. Esto pudo reconstruirse mediante la presencia de manchas

de fluidos en la calzada a la salida del puente, restos de vidrio y los registros fotográficos de medios de prensa presentes en el lugar (Figura 8b).
